## 41. 절토사면(김포 월곶 군하 I)

## 1) 전경 사진

점검일자 : 2026년 04월 07일

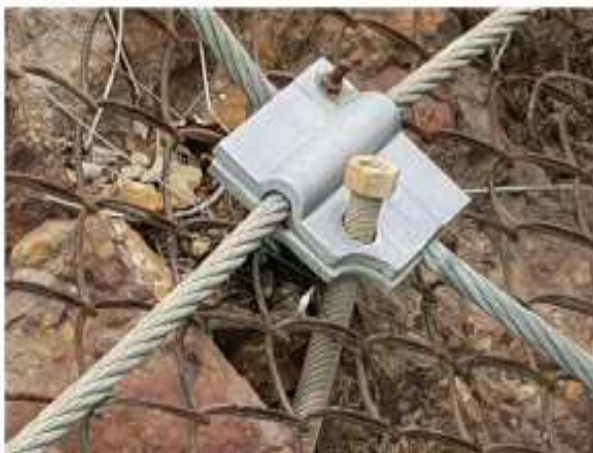
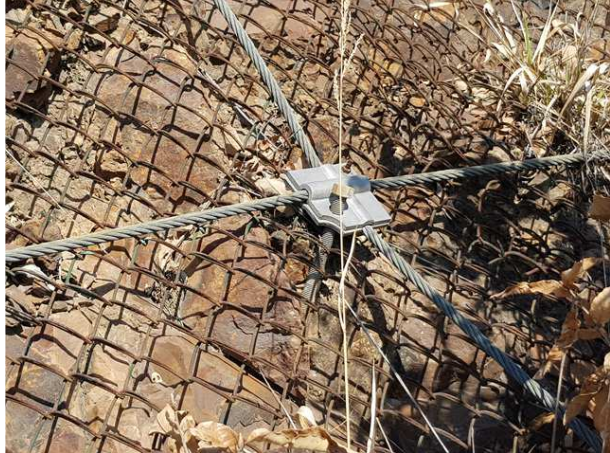
| 01<br>(25년 하반기) | 낙석방지망 앵커볼트길이가부족 | 01<br>(26년 상반기) | 낙석방지망 앵커볼트길이가부족 |

| 구 분 | 점검 결과 | 보수·보강 방안 |
|---|---|---|
| | 낙석방지망 앵커볼트길이부족 | 주의관찰 |

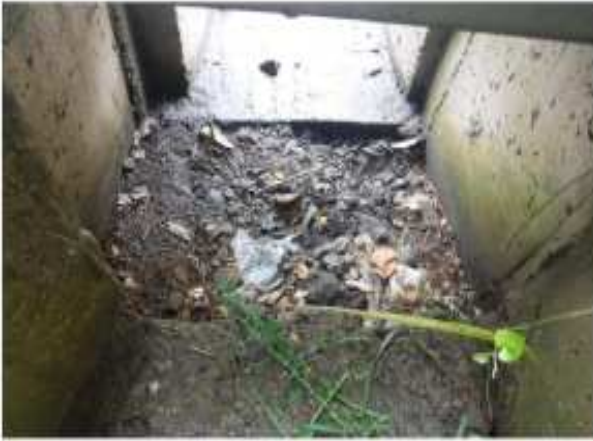
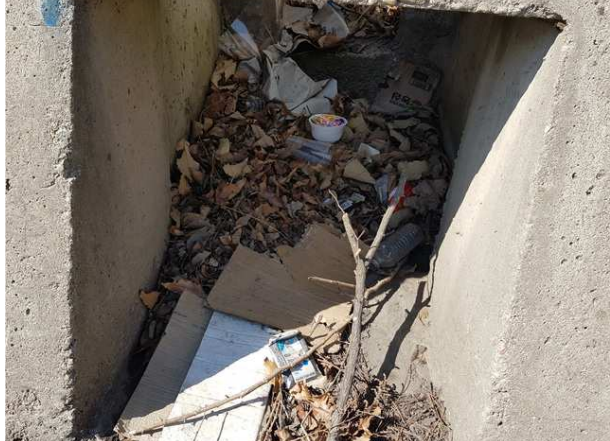
| 02<br>(25년 하반기) | 침사지 토사퇴적 | 02<br>(26년 상반기) | 침사지 토사퇴적 |

| 구 분 | 점검 결과 | 보수·보강 방안 |
|---|---|---|
| | 침사지 토사퇴적 | 정비 |

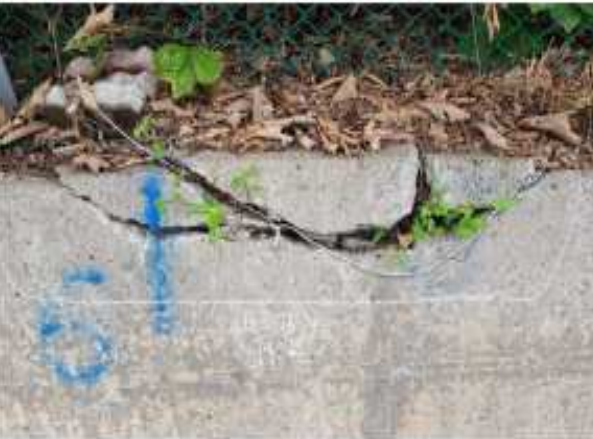
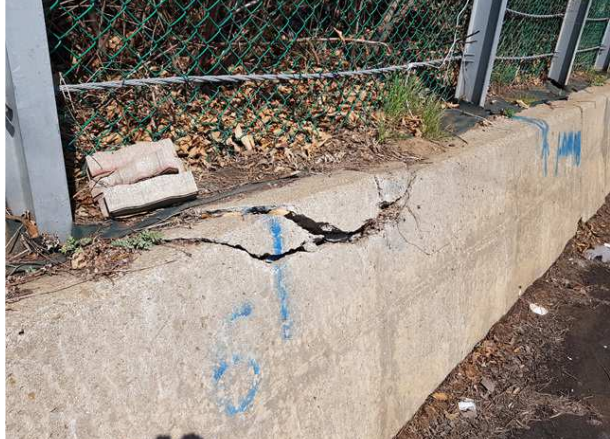
| 03<br>(25년 하반기) | L형측벽 파손 | 03<br>(26년 상반기) | L형측벽 파손 |

| 구 분 | 점검 결과 | 보수·보강 방안 |
|---|---|---|
| 이격거리 내<br>시설 | L형측벽 파손 | 단면보수 |

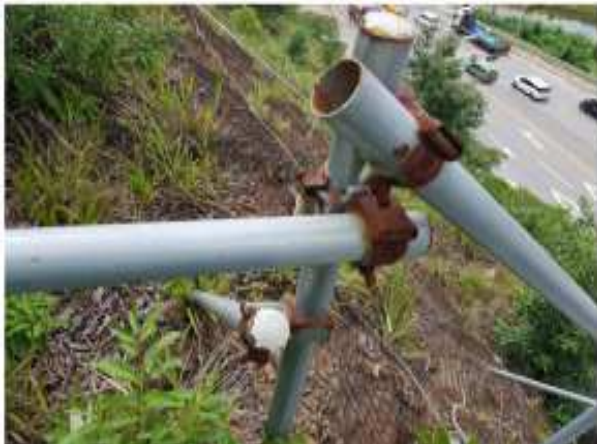
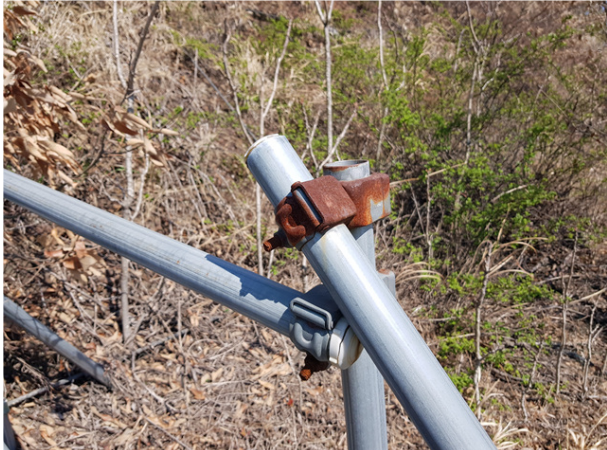
| 04<br>(25년 하반기) | 점검로 연결부위 부식 | 04<br>(26년 상반기) | 점검로 연결부위 부식 |

| 구 분 | 점검 결과 | 보수·보강 방안 |
|---|---|---|
| 공중이<br>이용하는 부위 | 점검로 연결부위 부식 | 주의관찰 |

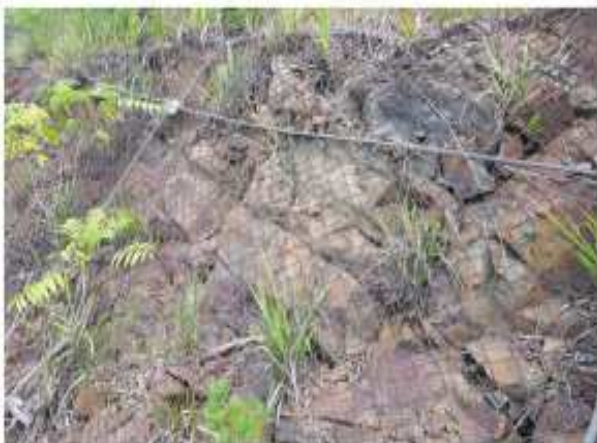
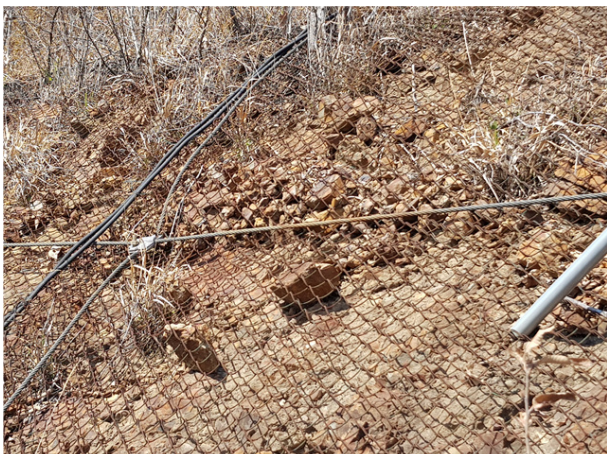
| 05<br>(25년 하반기) | 비탈면내 뜬돌 및 낙석 | 05<br>(26년 상반기) | 비탈면내 뜬돌 및 낙석 |

| 구 분 | 점검 결과 | 보수·보강 방안 |
|---|---|---|
| 사면부 | 비탈면내 뜯돌 및 낙석 | 주의관찰 |

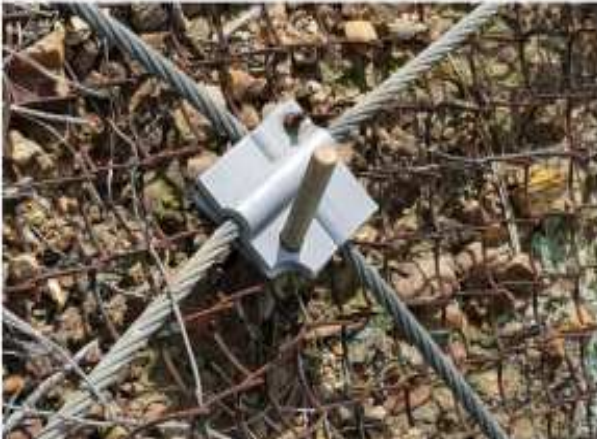
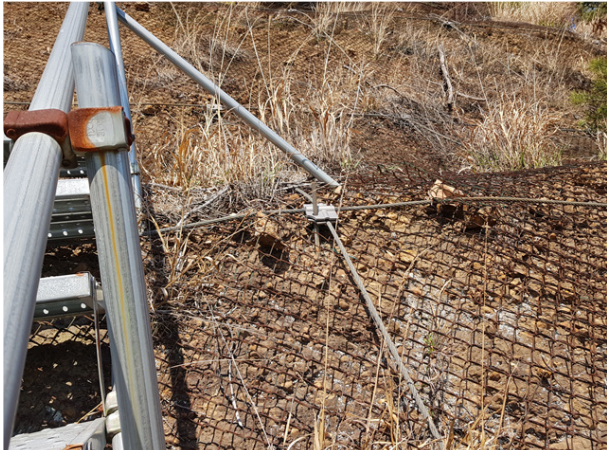
| 06<br>(25년 하반기) | 낙석방지망 앵커너트탈락 | 06<br>(26년 상반기) | 낙석방지망 앵커너트탈락 |

| 구 분 | 점검 결과 | 보수·보강 방안 |
|---|---|---|
| | 낙석방지망 앵커너트탈락 | 주의관찰 |

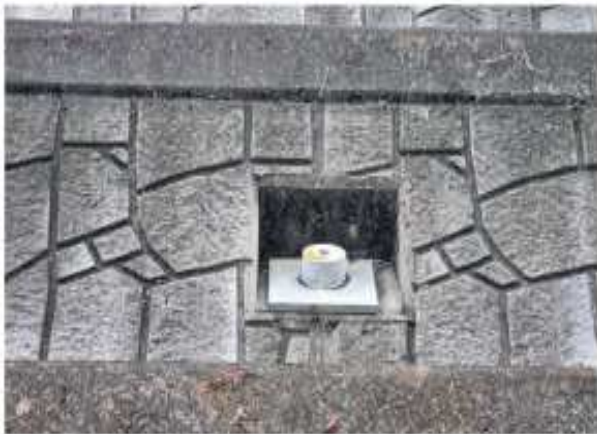
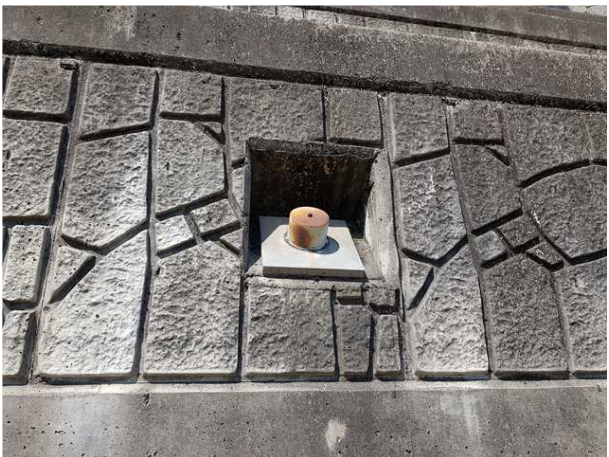
| 07<br>(25년 하반기) | 계단식 옹벽 앵커캡 부식 | 07<br>(26년 상반기) | 계단식 옹벽 앵커캡 부식 |

| 구 분 | 점검 결과 | 보수·보강 방안 |
|---|---|---|
| | 계단식 옹벽 앵커캡 부식 | 주의관찰 |

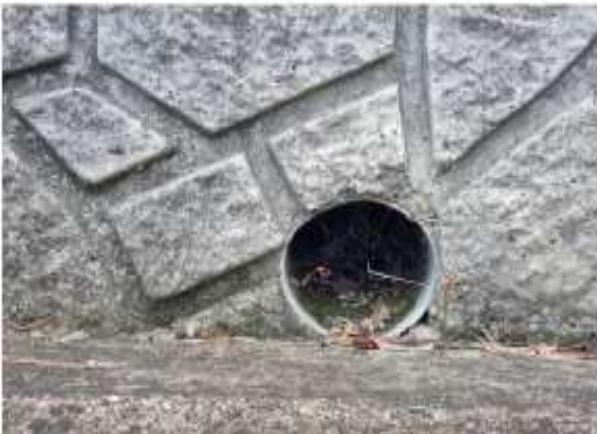
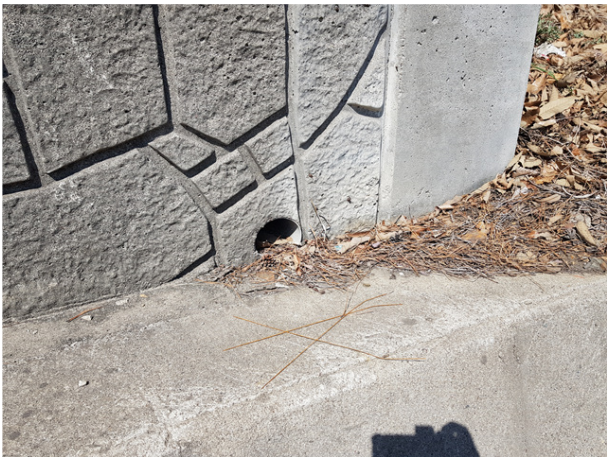
| 08<br>(25년 하반기) | 계단식 옹벽 배수구 상태양호 | 08<br>(26년 상반기) | 계단식 옹벽 배수구 상태양호 |

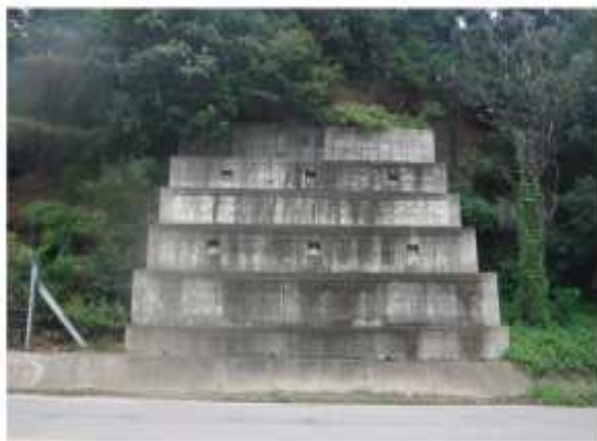
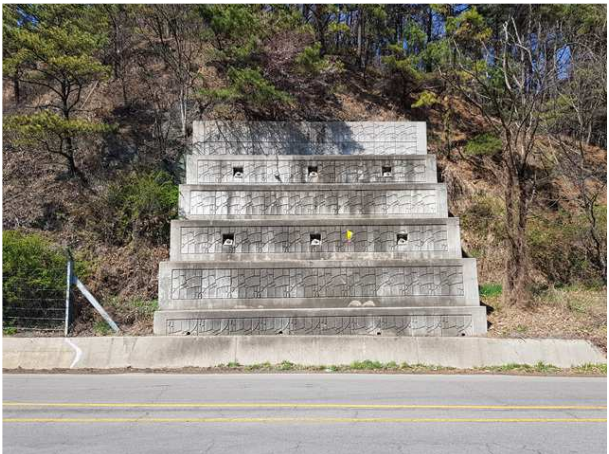
| 09<br>(25년 하반기) | 계단식 옹벽 기초지반 상태양호 | 09<br>(26년 상반기) | 계단식 옹벽 기초지반 상태양호 |

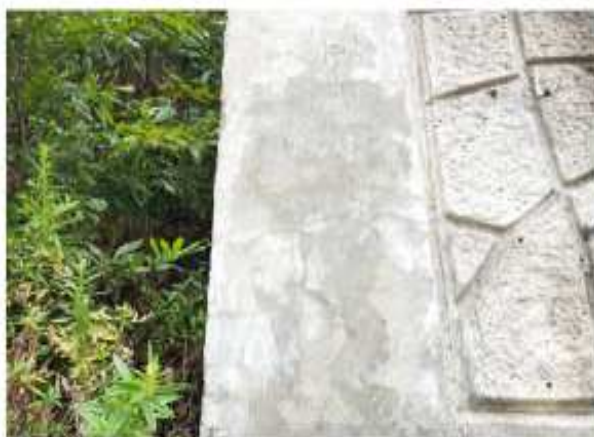
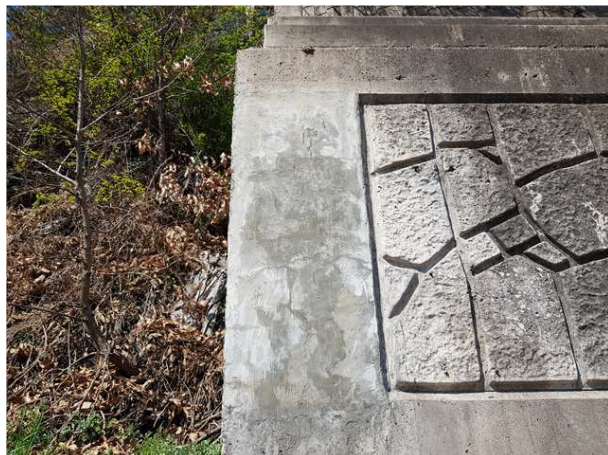
| 10<br>(25년 하반기) | 계단식 옹벽 망상균열 | 10<br>(26년 상반기) | 계단식 옹벽 망상균열 |

| 구 분 | 점검 결과 | 보수·보강 방안 |
|---|---|---|
| | 계단식 옹벽 망상균열 | 주의관찰 |

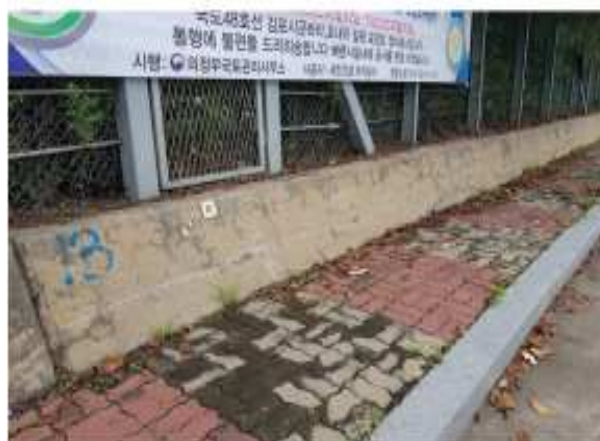
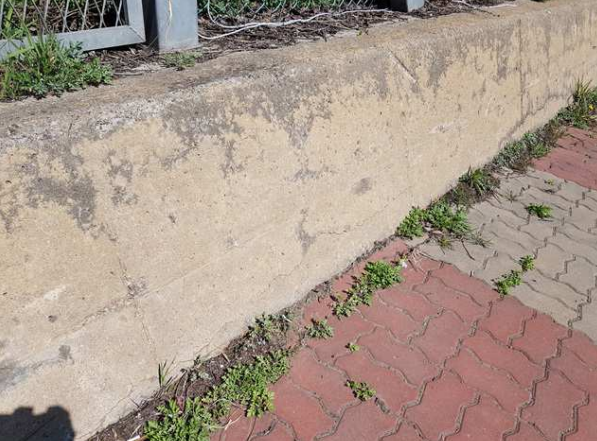
| 13<br>(25년 하반기) | L형측벽 균열 | 13<br>(26년 상반기) | L형측벽 균열 |

| 구 분 | 점검 결과 | 보수·보강 방안 |
|---|---|---|
| | L형측벽 균열 | 표면처리. |

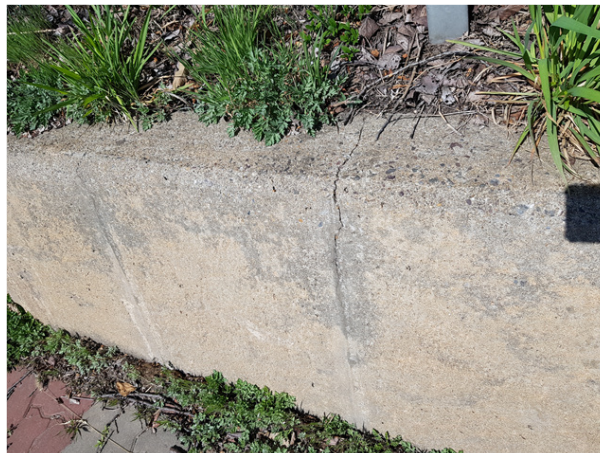
| 14<br>(26년 상반기) | L형측벽 균열 | 15<br>(26년 상반기) | L형측벽 파손 |
