## 42. 절토사면(김포 월곶 군하Ⅱ)

## 1) 전경 사진

## ① 정기안전점검표

점검일자 : 2026년 04월 07일

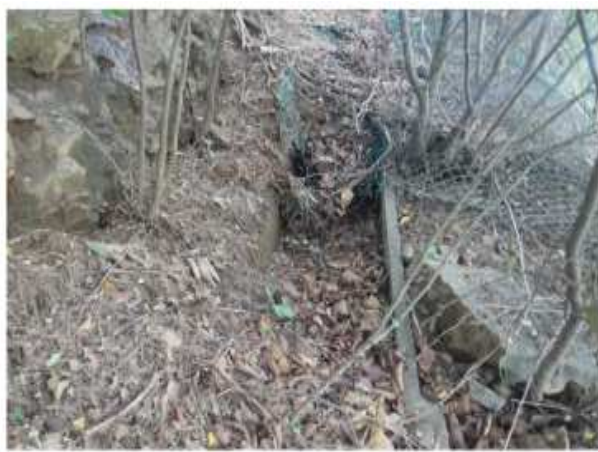
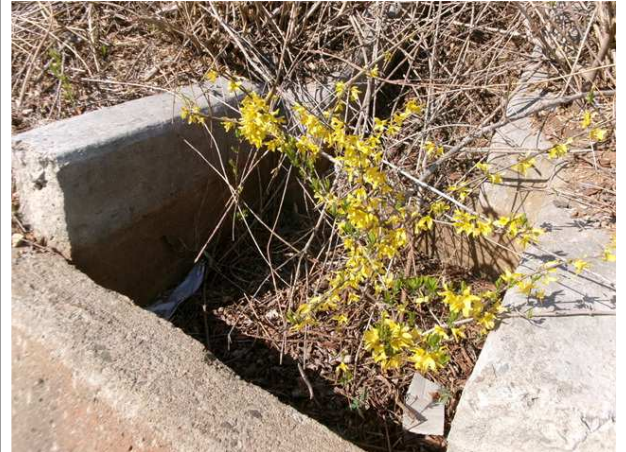
| 구 분 | 점검 결과 | 보수·보강 방안 |
|---|---|---|
| | 배수로 내 이물질퇴적 | 정비 |

| 01<br>(25년 하반기) | 배수로 내 이물질 퇴적 |

- 배수기능 저하 방지를 위한 배수로 청소 등의 유지관리가 요망된다.

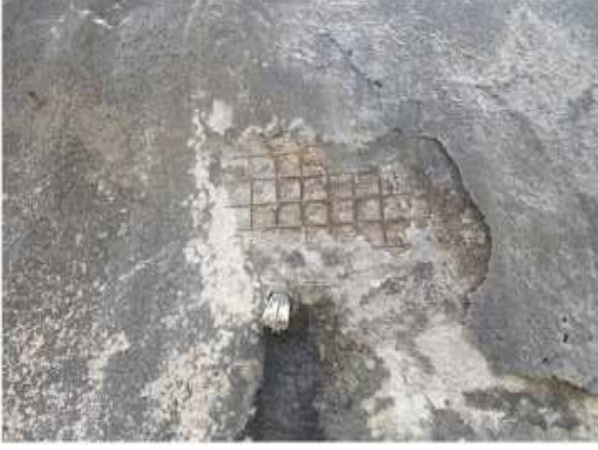
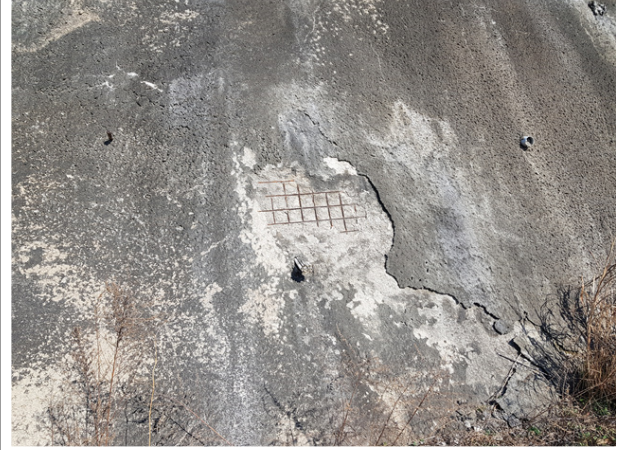
| 구 분 | 점검 결과 | 보수·보강 방안 |
|---|---|---|
| | 숏크리트 와이어매쉬 노출 | 단면보수 |

| 02<br>(25년 하반기) | 쑈크리트 와이어메쉬 노출 |

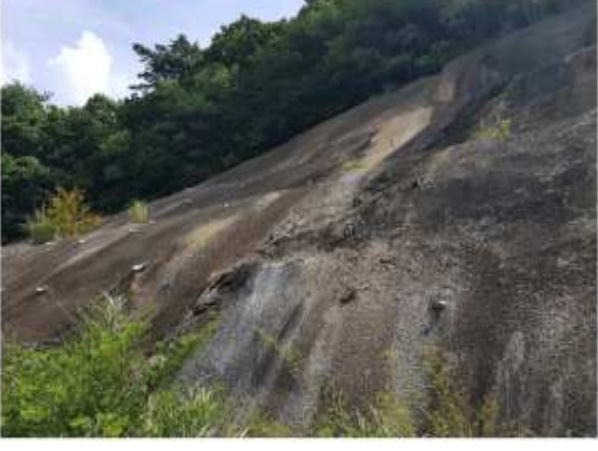
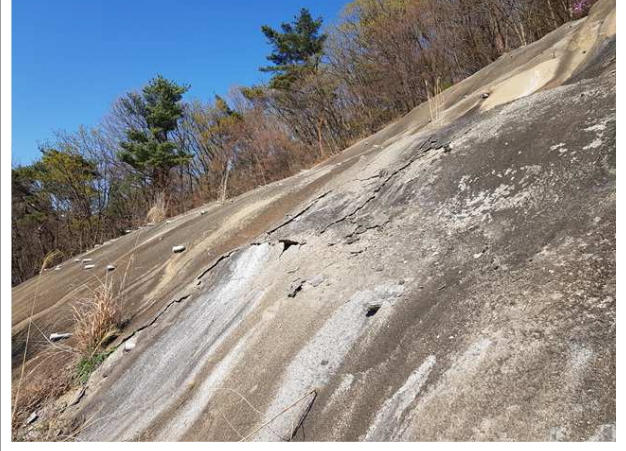
| 구 분 | 점검 결과 | 보수·보강 방안 |
|---|---|---|
| | 숏크리트 박리 | 단면보수 |

| 03<br>(25년 하반기) | 쑈크리트 박리 |

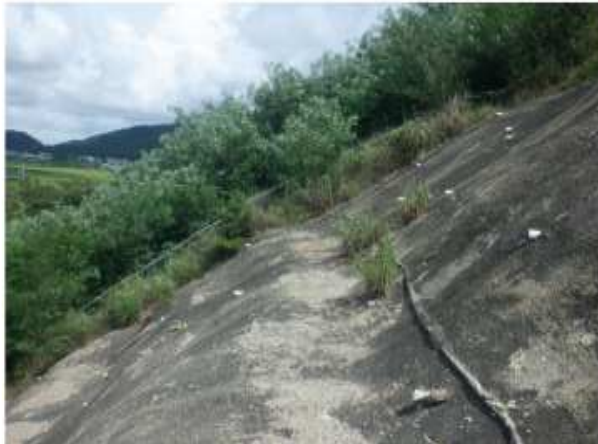
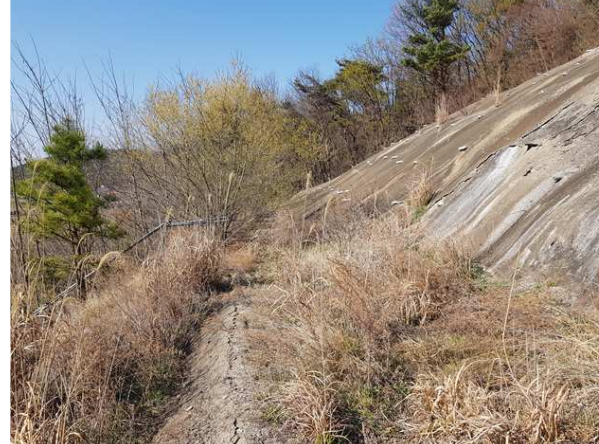
| 구 분 | 점검 결과 | 보수·보강 방안 |
|---|---|---|
| | 숏크리트 표면 식생성장 | 정비 |

| 04<br>(25년 하반기) | 쏯크리트 표면 자연식생 성장 | 04<br>(26년 상반기) | 쏯크리트 표면 자연식생 성장 |

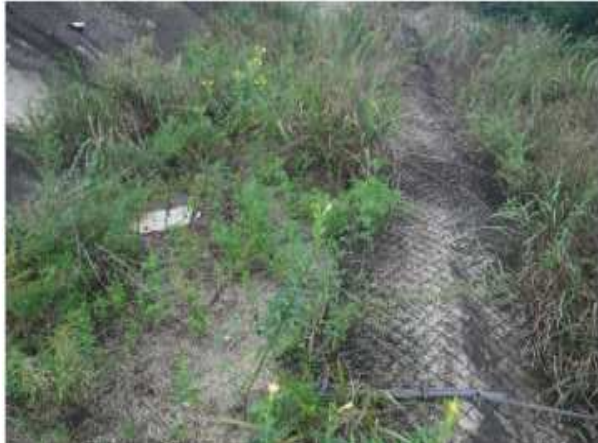
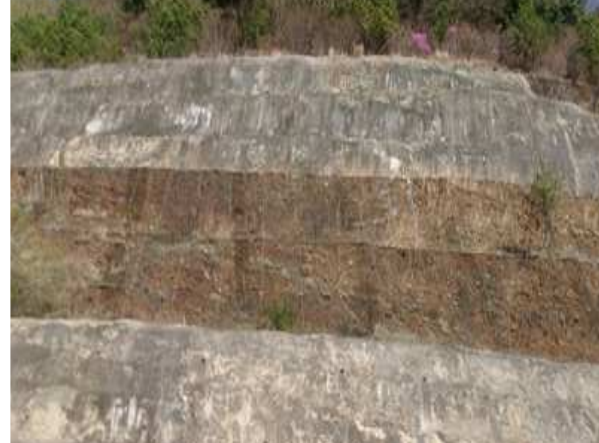
| 구 분 | 점검 결과 | 보수·보강 방안 |
|---|---|---|
| | 식생불량 | 주의관찰 |

| 05<br>(25년 하반기) | 식생불량 | 05<br>(26년 상반기) | 식생불량-현재상태 양호 |

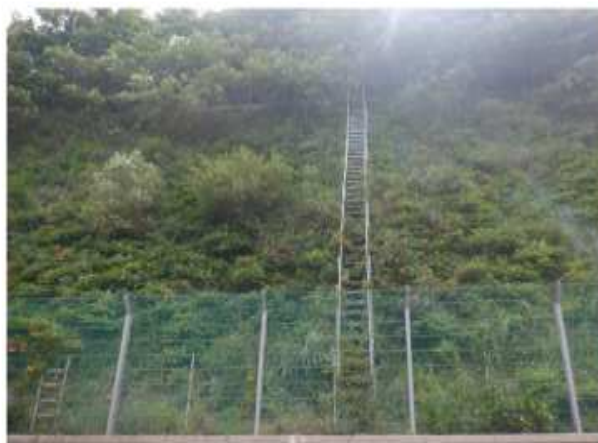
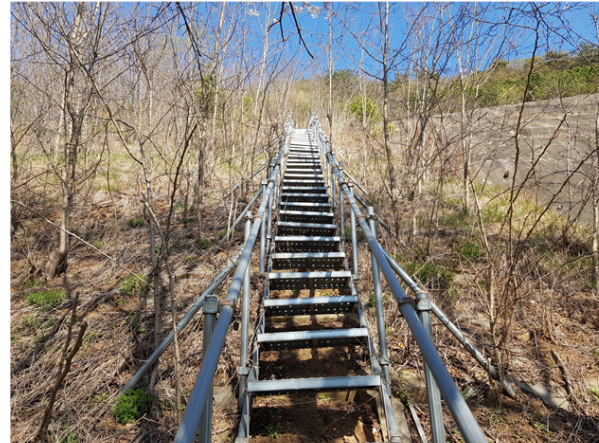
| 06<br>(25년 하반기) | 점검로 식생 | 06<br>(26년 상반기) | 점검로 식생-현재상태 양호 |

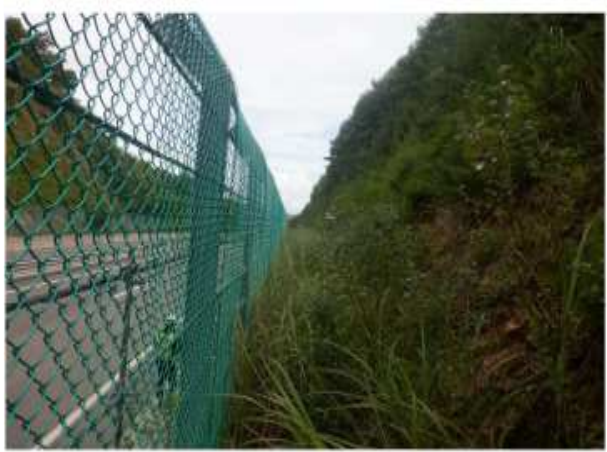
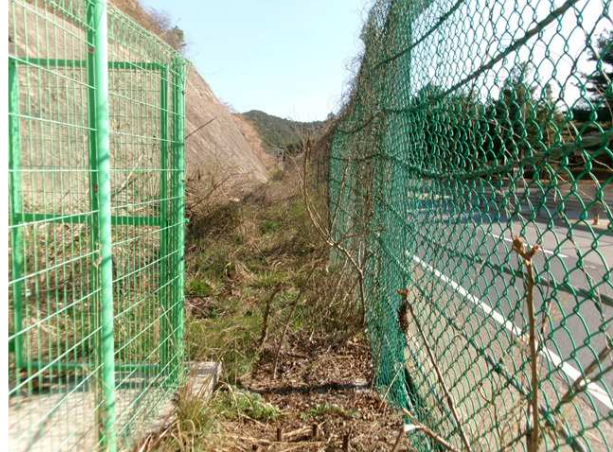
| 08<br>(25년 하반기) | 낙석방지울타리 내부 배수로 식생 | 08<br>(26년 상반기) | 낙석방지울타리 내부 배수로 식생 |

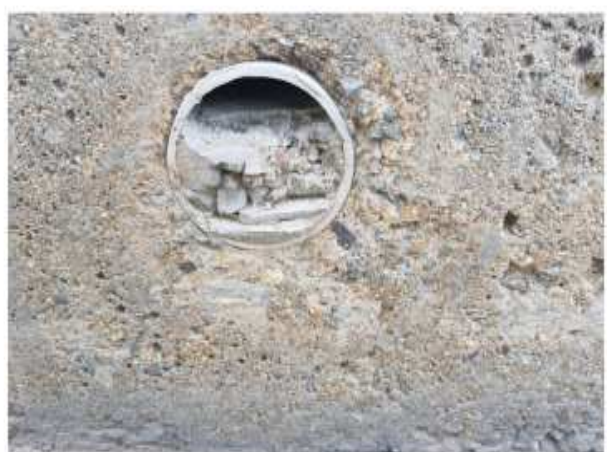
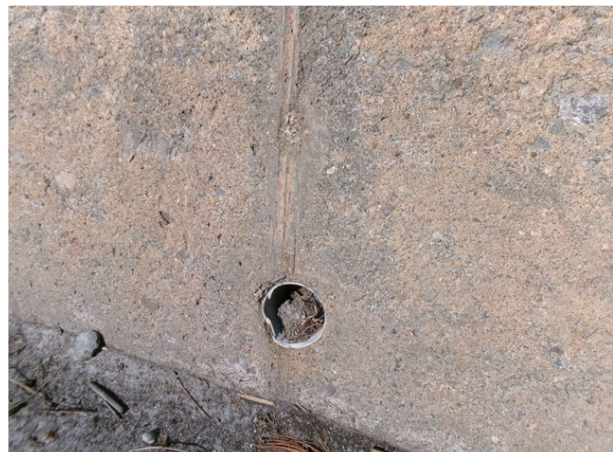
| 구 분 | 점검 결과 | 보수·보강 방안 |
|---|---|---|
| | 배수공 이물질 퇴적 | 정비 |

| 09<br>(25년 하반기) | 배수공 이물질퇴적 | 09<br>(26년 상반기) | 배수공 이물질퇴적 |

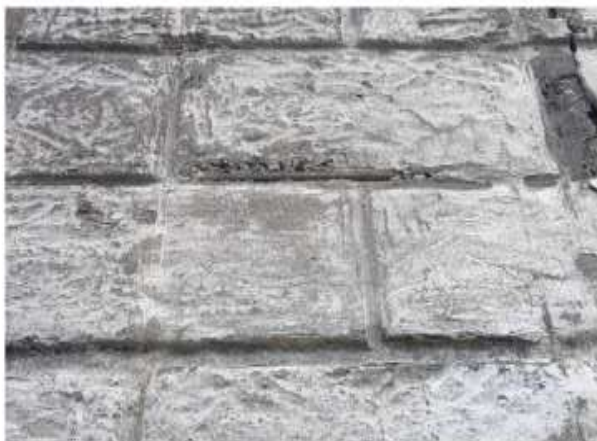
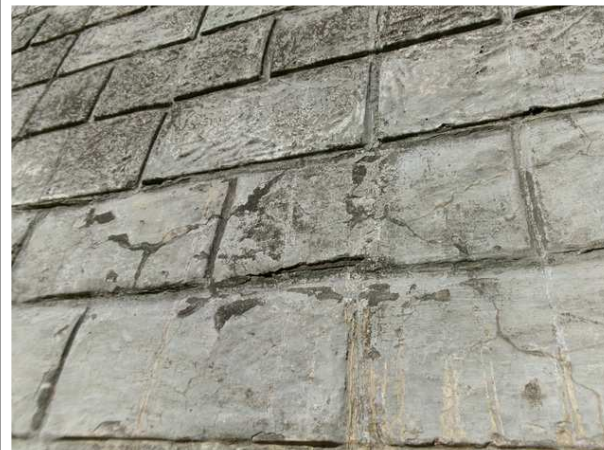
| 구 분 | 점검 결과 | 보수·보강 방안 |
|---|---|---|
| | 기대기식 옹벽 하부철근노출 | 단면보수(방청) |

| 10<br>(25년 하반기) | 기대기식 옹벽 철근노출 | 10<br>(26년 상반기) | 기대기식 옹벽 철근노출 |

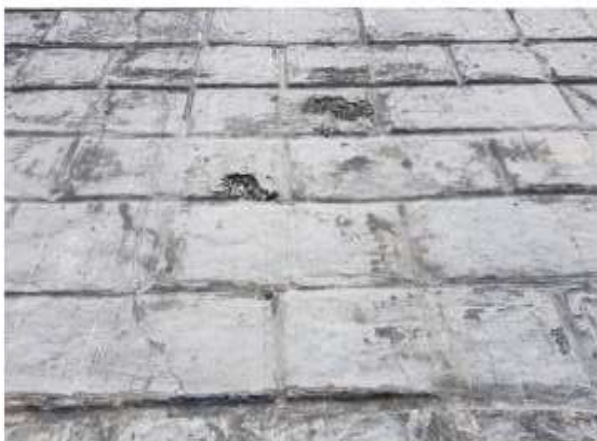
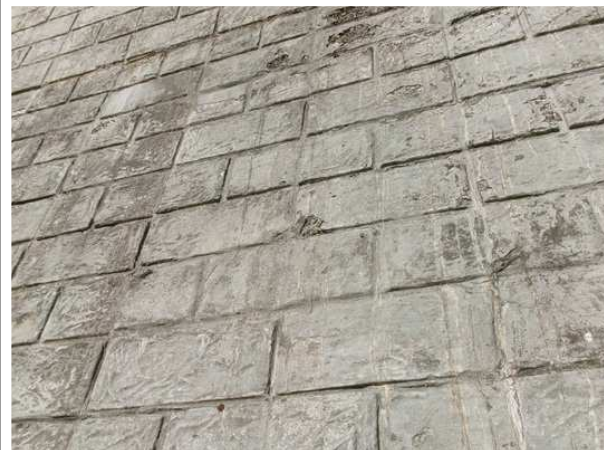
| 11<br>(25년 하반기) | 기대기식 옹벽 재료분리 | 11<br>(26년 상반기) | 기대기식 옹벽 재료분리 |

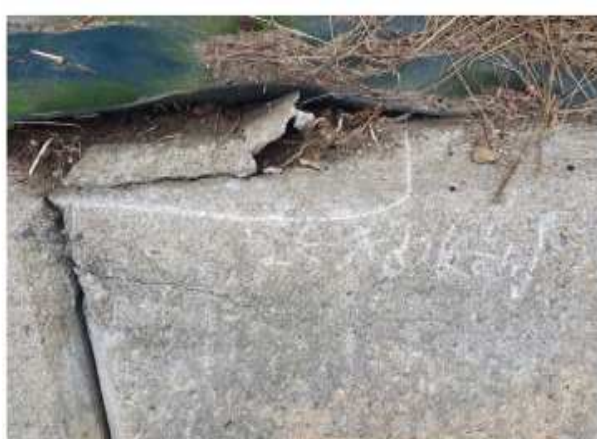
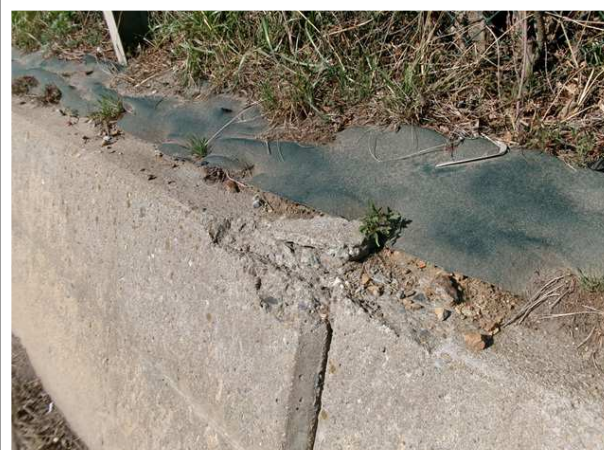
| 구 분 | 점검 결과 | 보수·보강 방안 |
|---|---|---|
| | L형측벽 상부 파손 | 단면보수 |

| 12<br>(25년 하반기) | L형측벽 상부 파손 | 12<br>(26년 상반기) | L형측벽 상부 파손 |

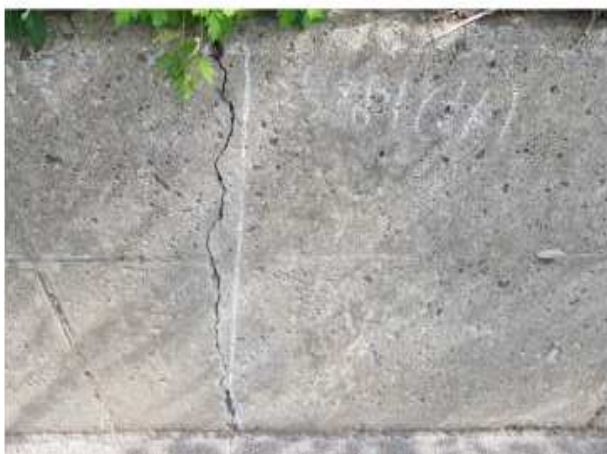
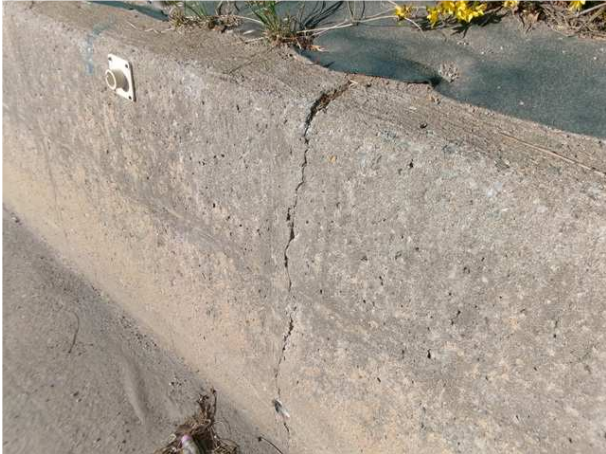
| 구 분 | 점검 결과 | 보수·보강 방안 |
|---|---|---|
| 이격거리 내<br>시설 | L형측벽 균열 | 표면처리 |

| 13<br>(25년 하반기) | L형측벽 균열 | 13<br>(26년 상반기) | L형측벽 균열 |

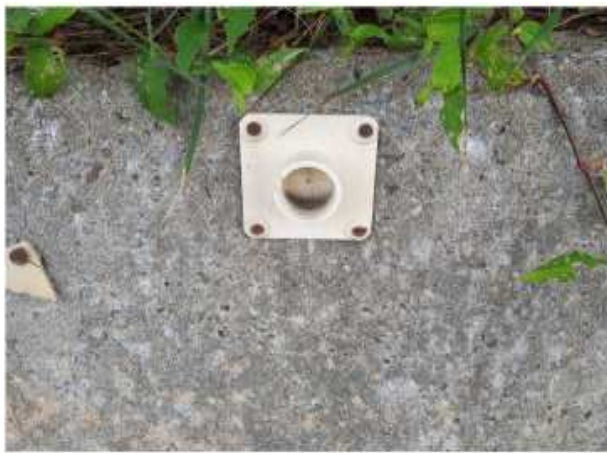
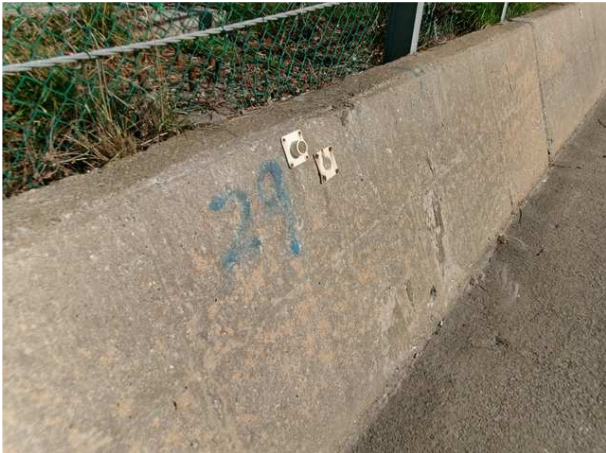
| 구 분 | 점검 결과 | 보수·보강 방안 |
|---|---|---|
| 공중이<br>이용하는 부위 | 텔레네이터 파손 | 정비 |

| 14<br>(25년 하반기) | 텔리네이터 파손 | 14<br>(26년 상반기) | 텔리네이터 파손 |

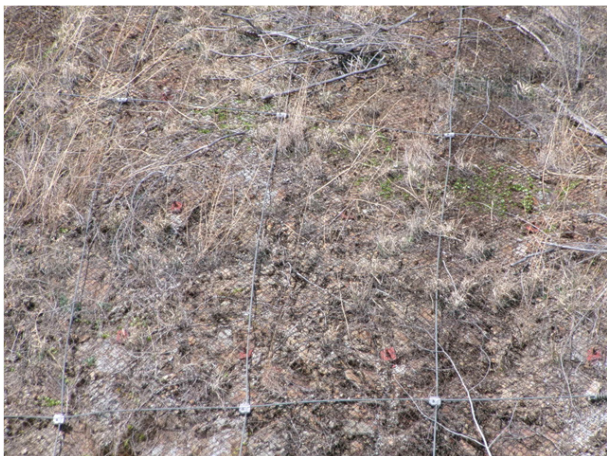
| 15<br>(26년 상반기) | 앵커 부식 | 16<br>(26년 상반기) | 격자블럭 전경 |
