## 43. 보 강 토 용 벽

(STA.2+157.750~  
2+287.500(R))

## 43. 보강토옹벽(STA.2+157.750~2+287.500(R))

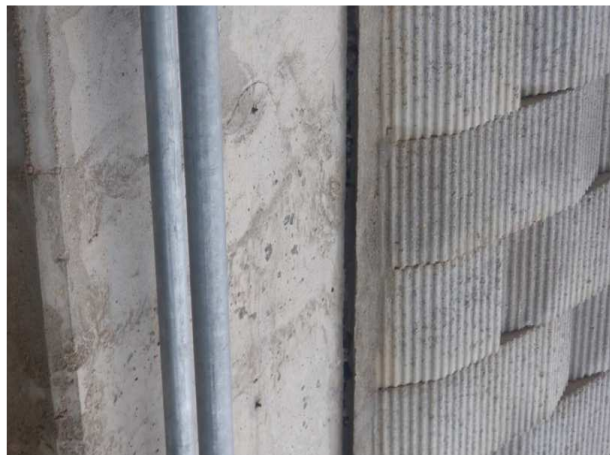
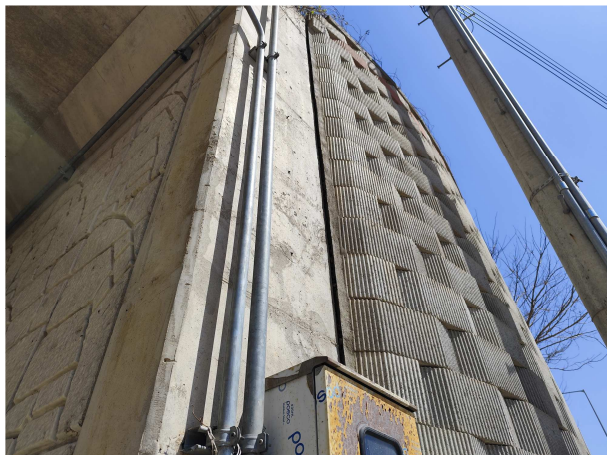
| 04<br>(25년 하반기) | 시점부 블록이격 | 04<br>(26년 상반기) | 시점부 블록이격 |

| 구 분 | 점검 결과 | 보수·보강 방안 |
|---|---|---|
| 옹벽 전면부 | <ul style="list-style-type: none"> <li>· 블록균열</li> <li>· 블록파손</li> <li>· 누수흔적</li> <li>· 블록이격</li> <li>· 백태</li> </ul> | <ul style="list-style-type: none"> <li>-주입보수</li> <li>-단면보수</li> <li>-주의관찰</li> <li>-주의관찰</li> <li>-표면처리</li> </ul> |

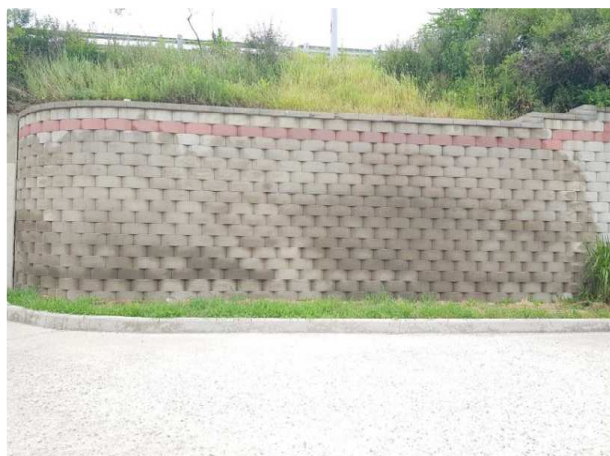
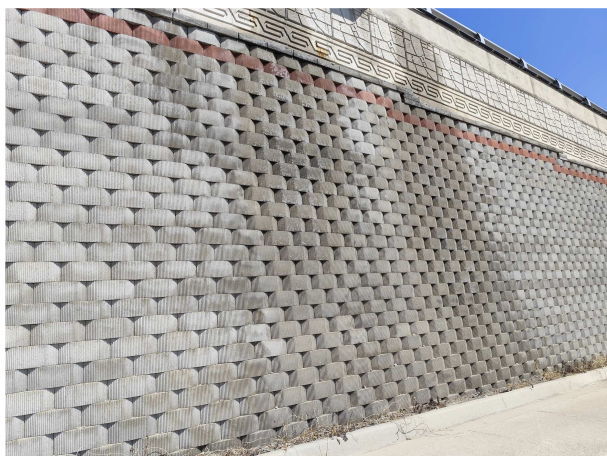
| 05<br>(25년 하반기) | 전면부 누수흔적 | 05<br>(26년 상반기) | 전면부 누수흔적 |

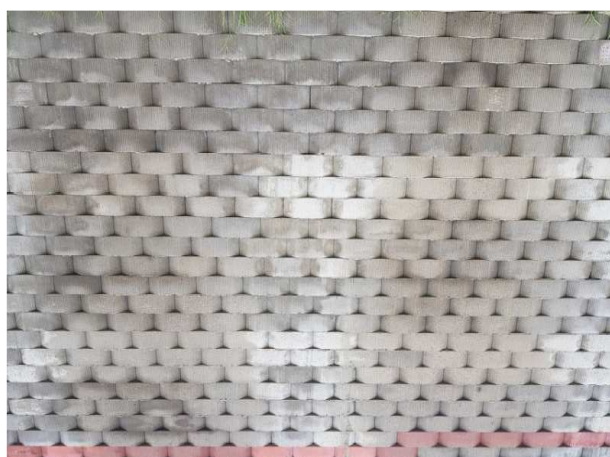
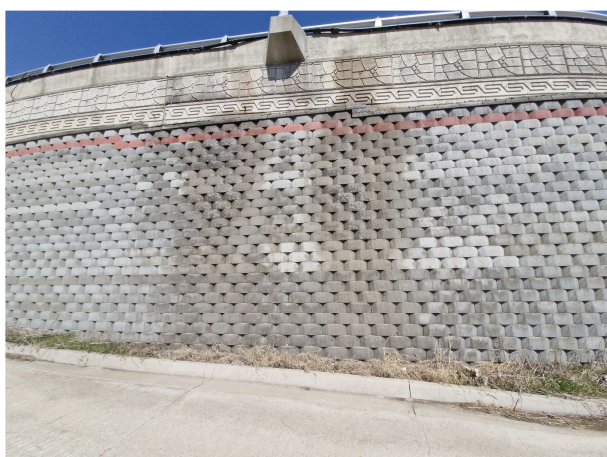
| 06<br>(25년 하반기) | 전면부 누수흔적 및 백태 | 06<br>(26년 상반기) | 전면부 누수흔적 및 백태 |

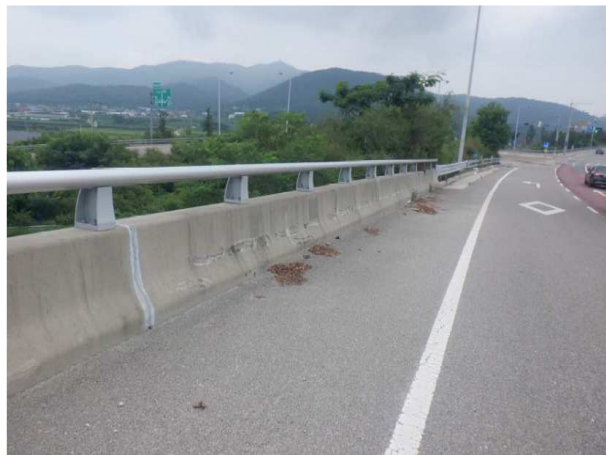
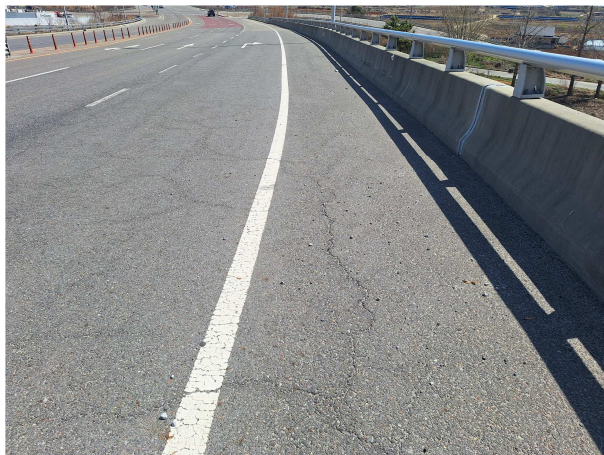
| 07<br>(25년 하반기) | 07<br>(26년 상반기) |

| 점검자<br>의견 | 보강토옹벽(STA.2+157.750~2+287.500(R))의 조사결과 블록 전면부에 균열, 파손, 누수흔적, 이격, 백태 등의 손상이 국부적으로 발생하였다. 기 발생된 손상부위 경우 옹벽의 안전성에 영향을 미칠만한 손상은 아니나, 손상의 진전 방지를 위한 표면처리 및 단면보수가 요망된다. 상부 포장 균열의 경우 장기공용에 의한 손상으로 옹벽 누수흔적의 원인으로 판단되며 손상의 진전 방지를 위한 재포장 보수가 요망된다. 해당 구조물의 경우 주기적인 점검을 통한 신규손상의 발생확인 등에 대한 유지관리를 실시하여 현재 상태를 유지하는 것이 바람직 할 것으로 판단된다. | | | | | | | |

| 옹벽 상부 도로 포장 균열 | 옹벽 상부 도로 포장 균열 |

| 구 분 | 점검 결과 | 보수·보강 방안 |
|---|---|---|
| 공중이<br>이용하는 부위 | <ul style="list-style-type: none"> <li>· 추락방지시설 상태양호</li> <li>· 도로포장 미세 균열</li> </ul> | <ul style="list-style-type: none"> <li>-주의관찰</li> <li>-재포장</li> </ul> |

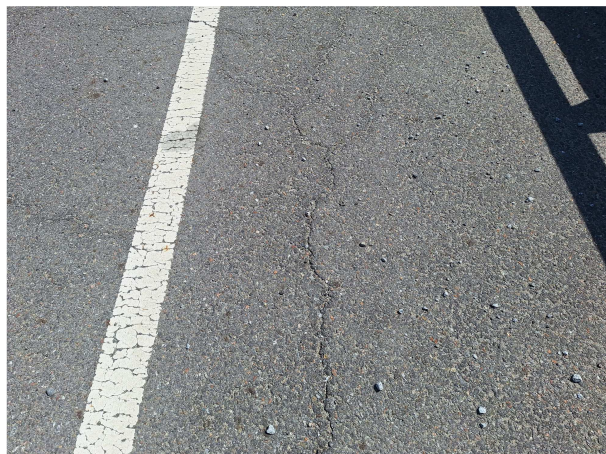
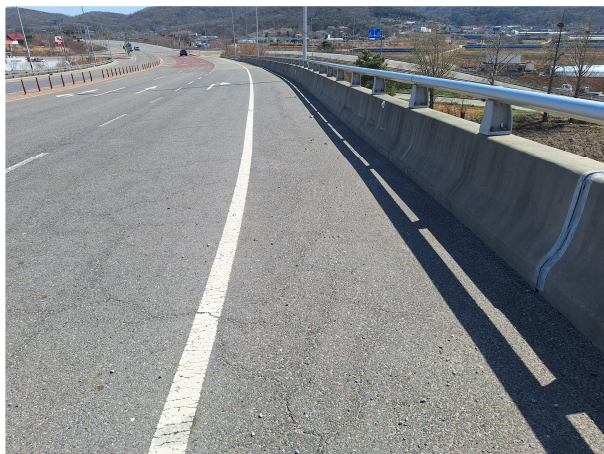
| 07<br>(26년 상반기) | 07<br>(26년 상반기) |

| 옹벽 상부 도로 포장 균열 | 옹벽 상부 도로 포장 균열 |

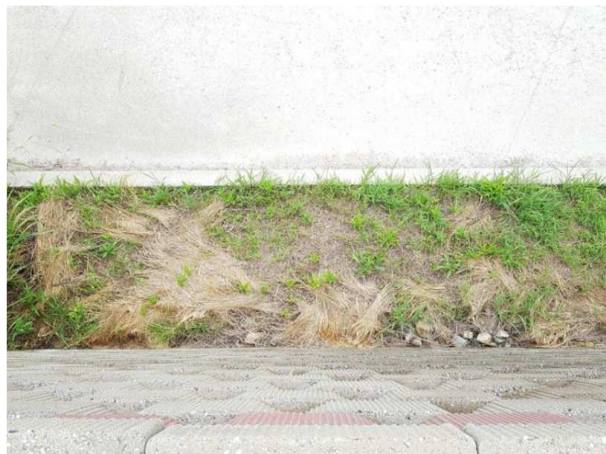
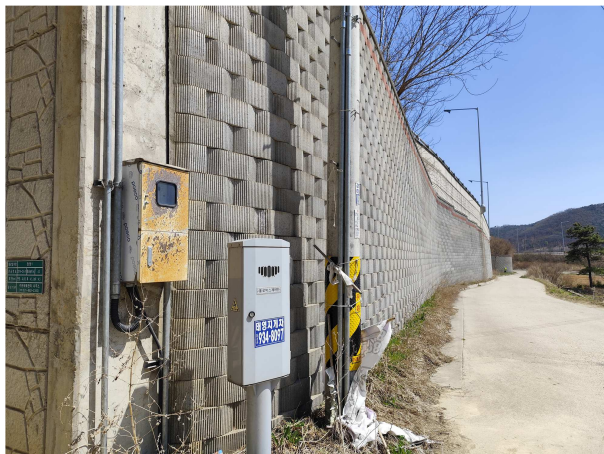
| 08<br>(25년 하반기) | 08<br>(26년 상반기) |

| 기초, 지반부 상태양호 | 기초, 지반부 상태양호 |
