## 36. 옥림터널(하)

## 손상현황

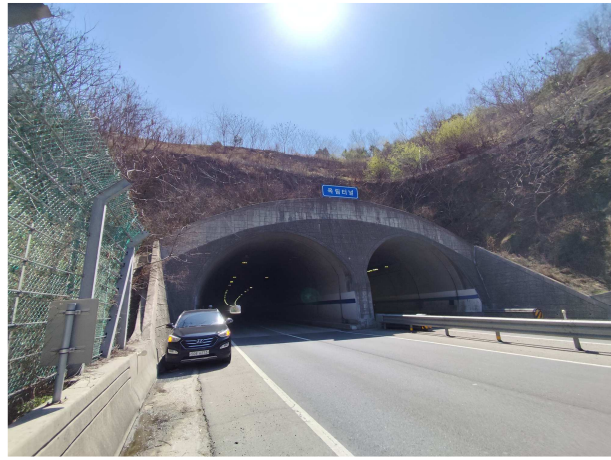
시점 갭문 전경

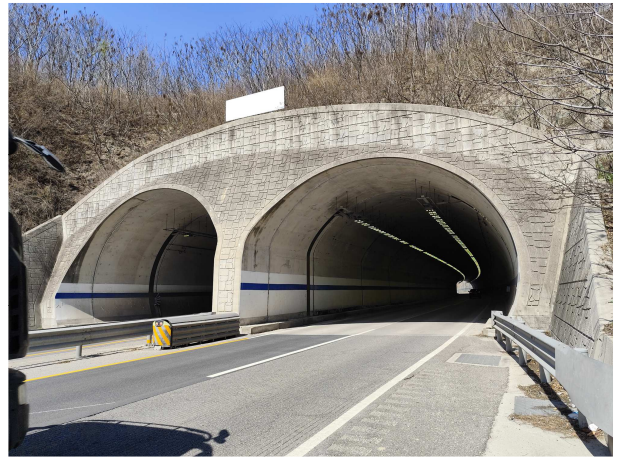
종점 갭문 전경

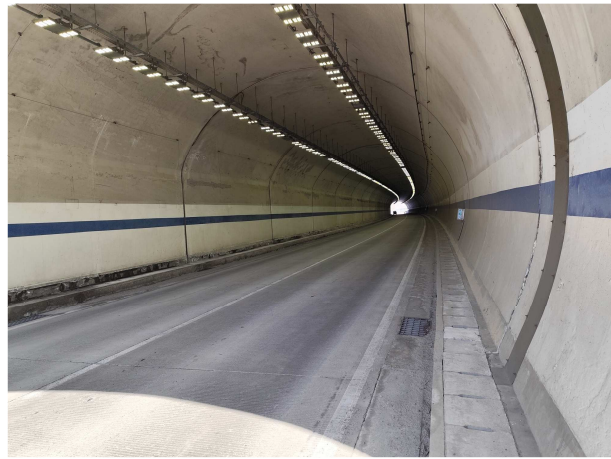
내부 전경

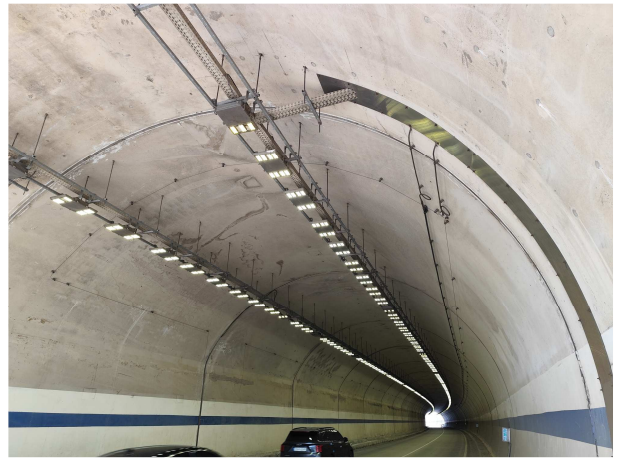
천단부 전경

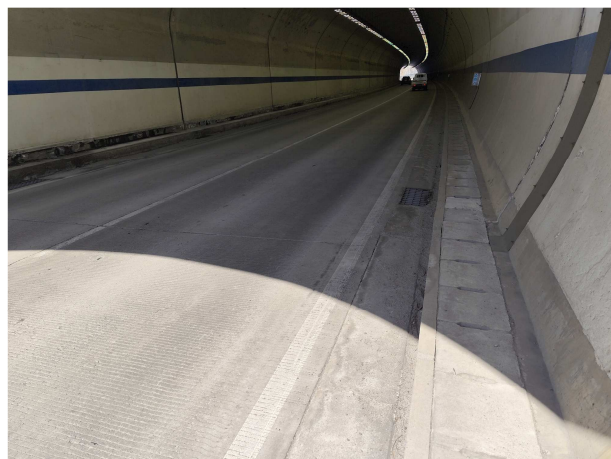
포장부 전경

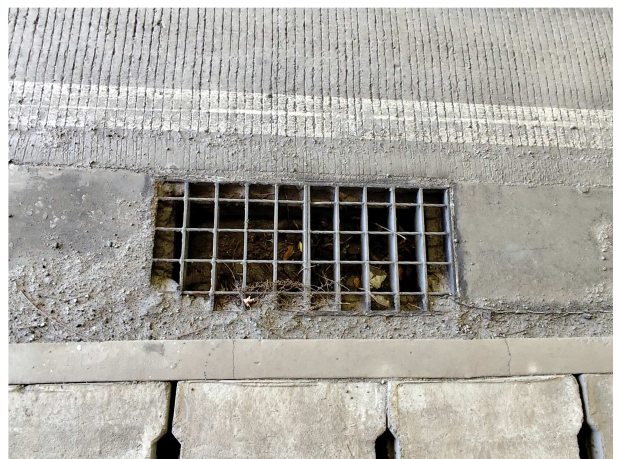
배수시설 전경

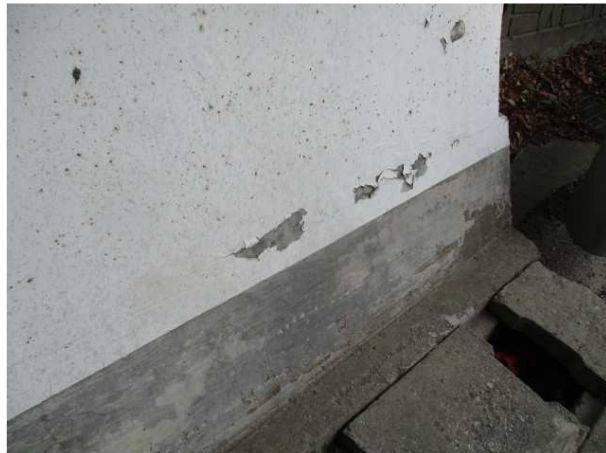
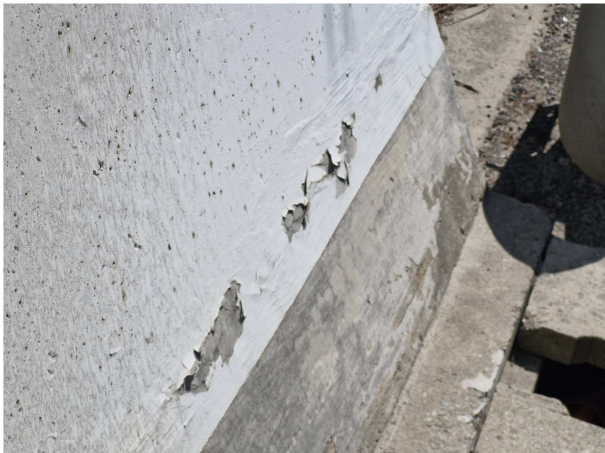
| 10<br>(25년 하반기) | 중점 갭문-표면열화 | 10<br>(26년 상반기) | 중점 갭문-표면열화 |

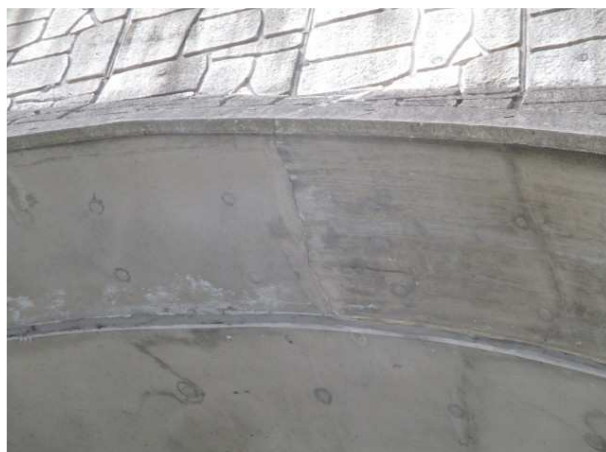
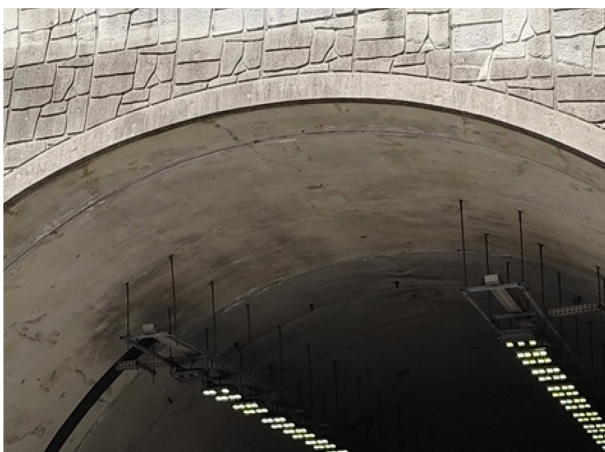
| 11<br>(25년 하반기) | 중점 갭문-균열(0.3mm 이상) | 11<br>(26년 상반기) | 중점 갭문-균열(0.3mm 이상) |

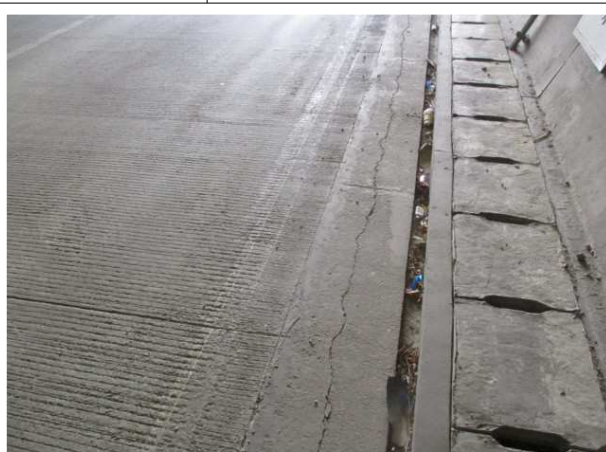
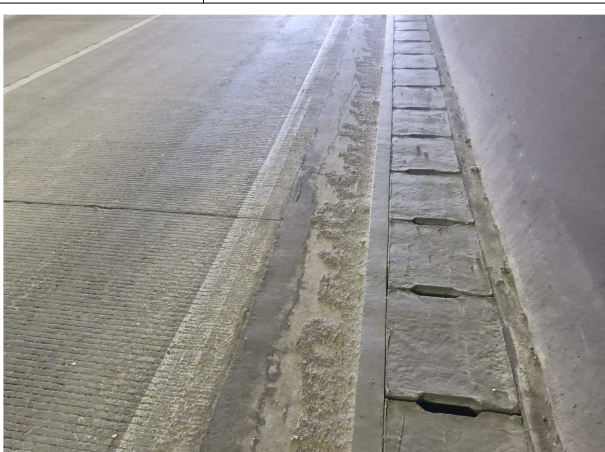
| 12<br>(25년 하반기) | Span4 포장부-균열 | 12<br>(26년 상반기) | 교대 박리 |

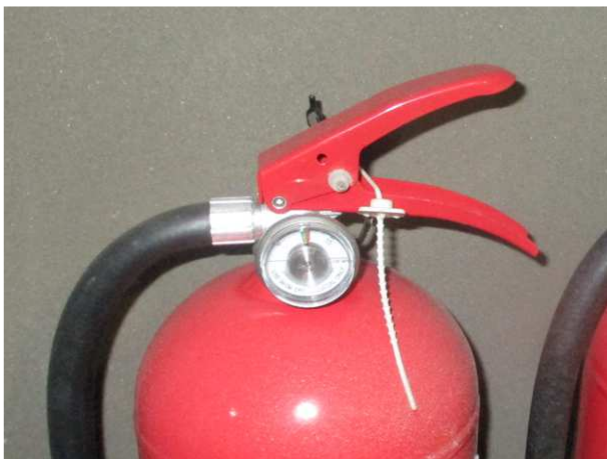
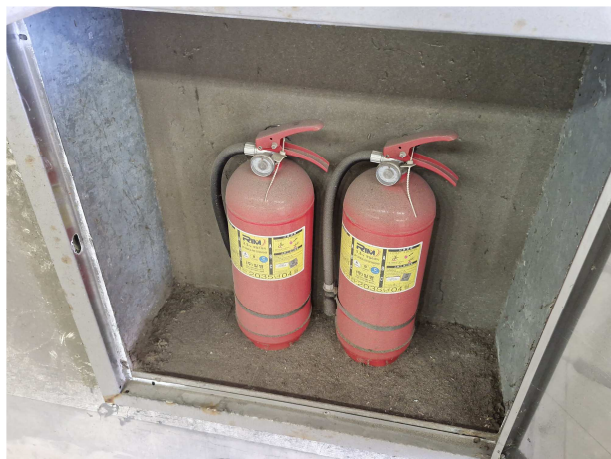
| 19<br>(25년 하반기) | 소화시설-교체완료 | 19<br>(26년 상반기) | 소화시설-상태양호 |

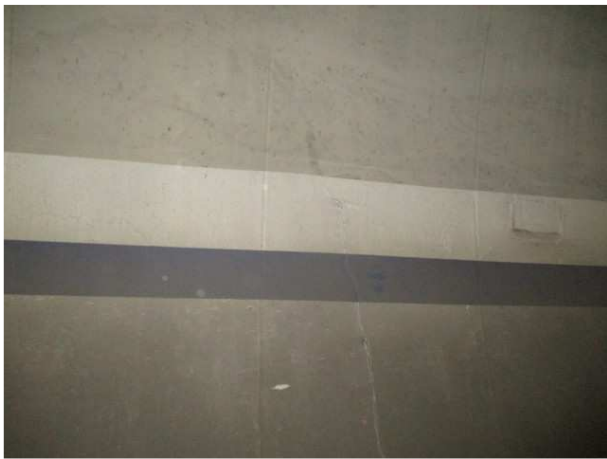
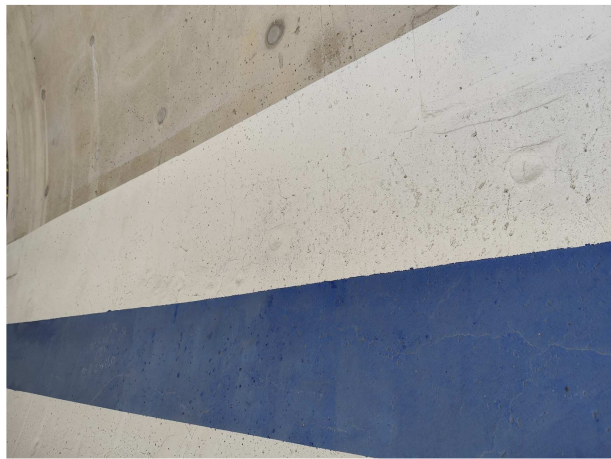
| 20<br>(25년 하반기) | Span8 벽체-균열(0.3mm이상) | 20<br>(26년 상반기) | Span8 벽체-균열(0.3mm이상) |
