## 03. 김 포 아 라 대 교

### 3. 김포아라대교(1종)

점검일자 : 2026년 06월 30일

## ② 정기안전점검 실시결과 요약표

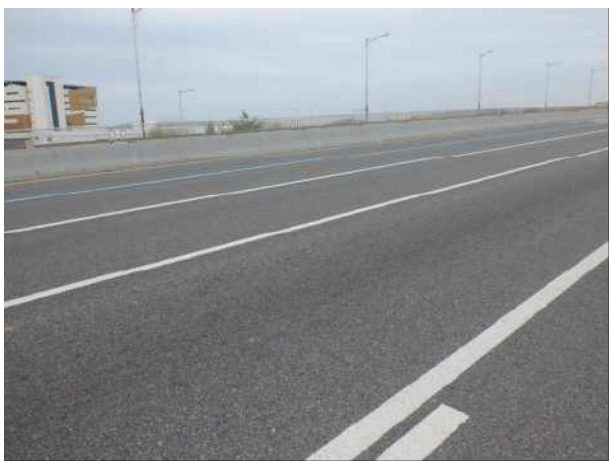
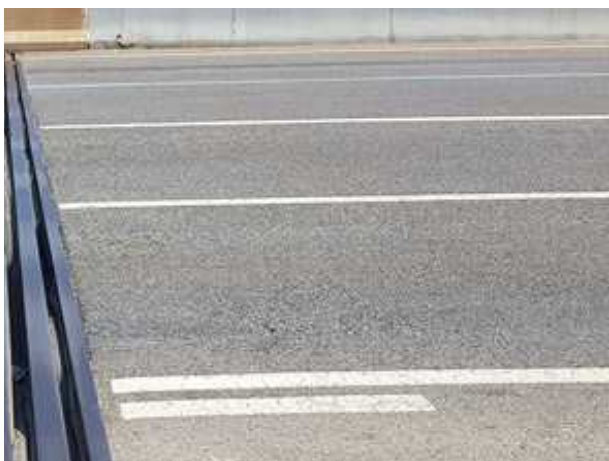
| 01<br>(25년 하반기) | S1(서울) 재포장 상태양호 | 01<br>(26년 상반기) | S1(서울) 재포장 상태양호 |

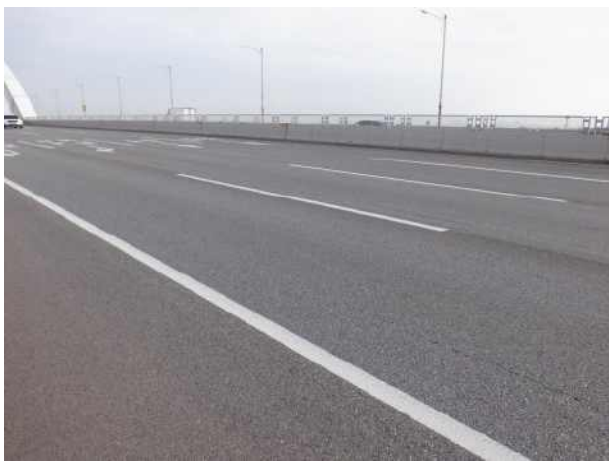
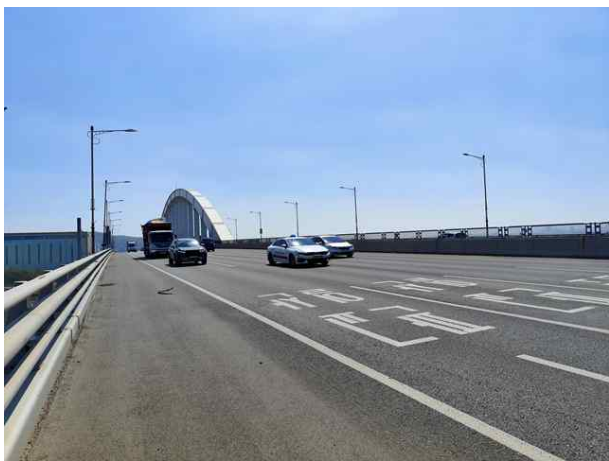
| 02<br>(25년 하반기) | S2(강화) 재포장 상태양호 | 02<br>(26년 상반기) | S2(강화) 재포장 상태양호 |

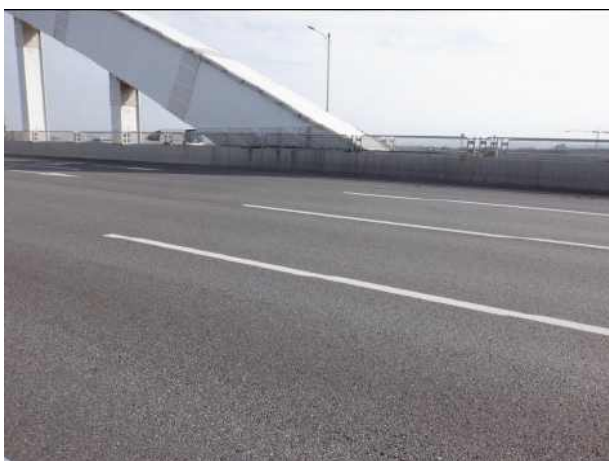
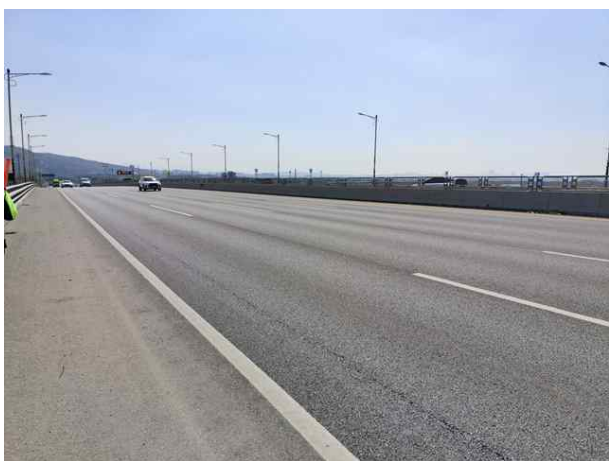
| 03<br>(25년 하반기) | S3(강화) 재포장 상태양호 | 03<br>(26년 상반기) | S3(강화) 재포장 상태양호 |

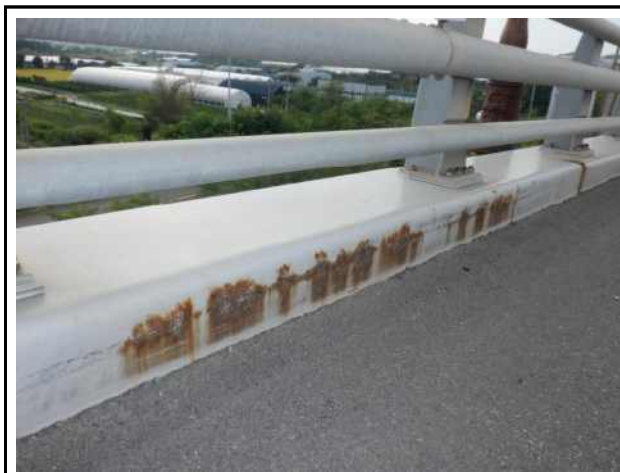
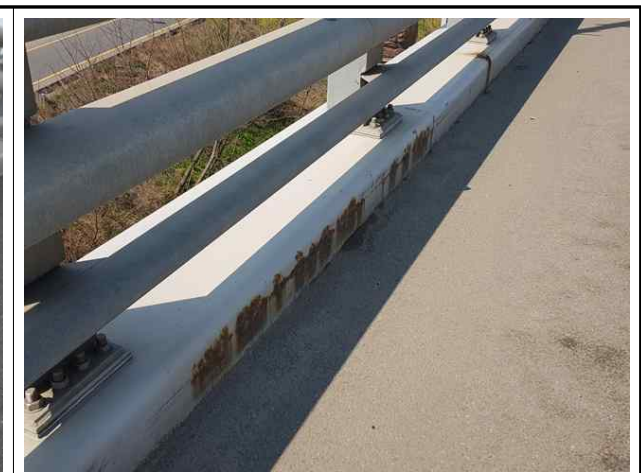
| 04<br>(25년 하반기) | 04<br>(26년 상반기) |

| S2(서울) 연석 부식 | S2(서울) 연석 부식 |

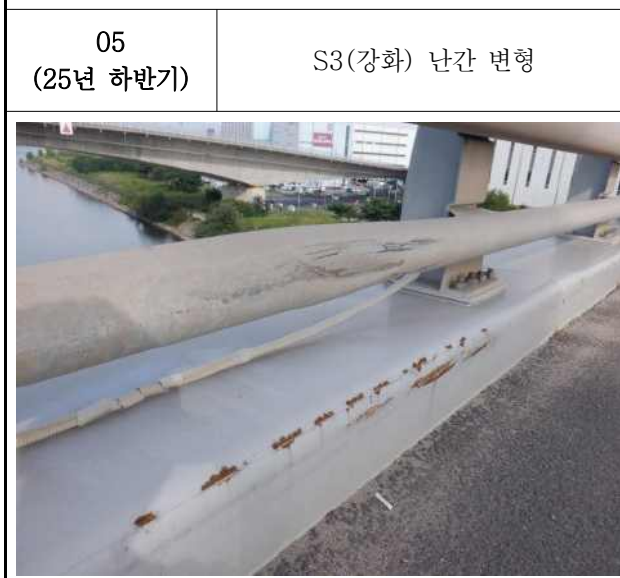
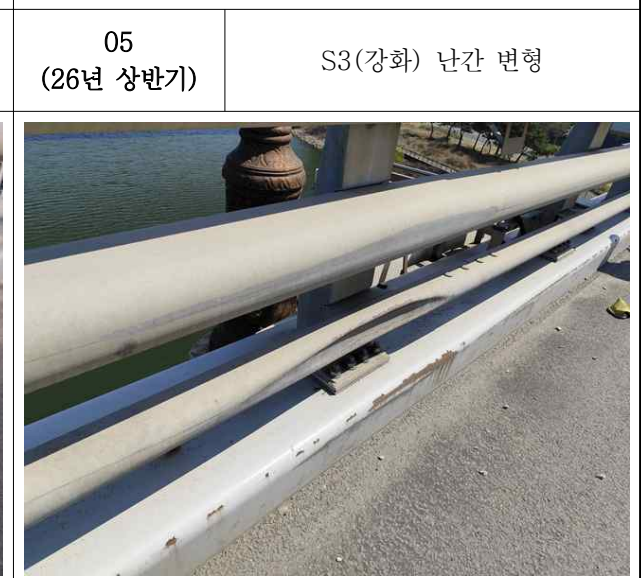
| 05<br>(25년 하반기) | 05<br>(26년 상반기) |

| S3(강화) 난간 변형 | S3(강화) 난간 변형 |

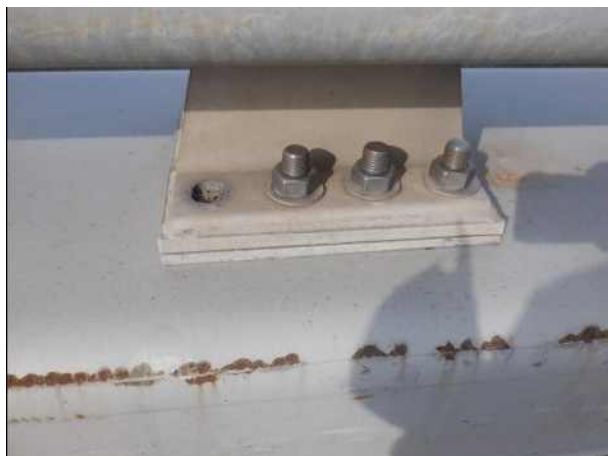
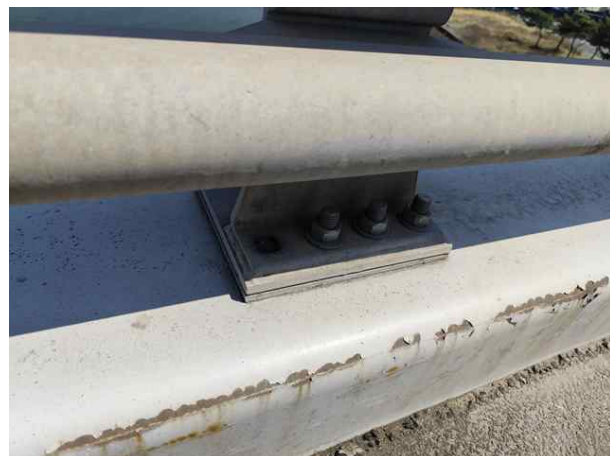
| 07<br>(25년 하반기) | S3(강화) 난간하단 볼트탈락 | 07<br>(26년 상반기) | S3(강화) 난간하단 볼트탈락 |

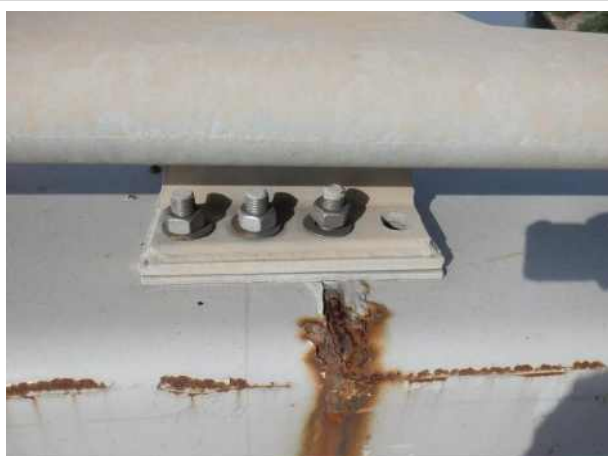
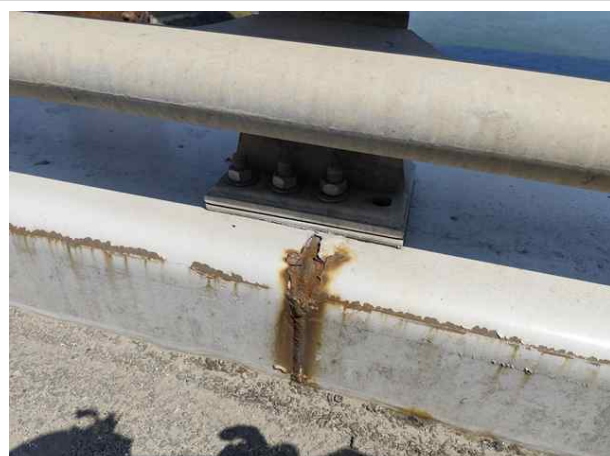
| 08<br>(25년 하반기) | S3(강화) 난간하단<br>볼트탈락, 연석 부식 | 08<br>(26년 상반기) | S3(강화) 난간하단<br>볼트탈락, 연석 부식 |

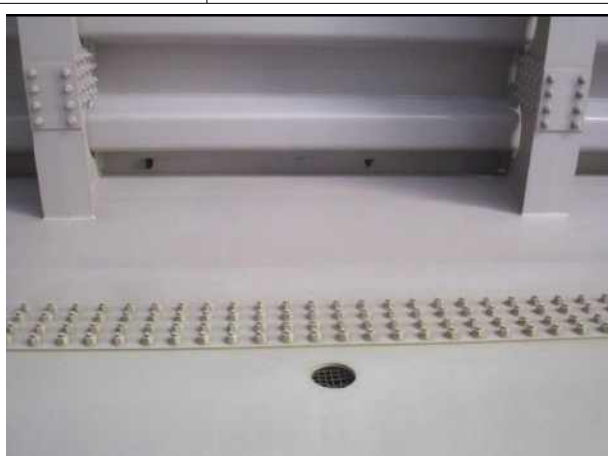
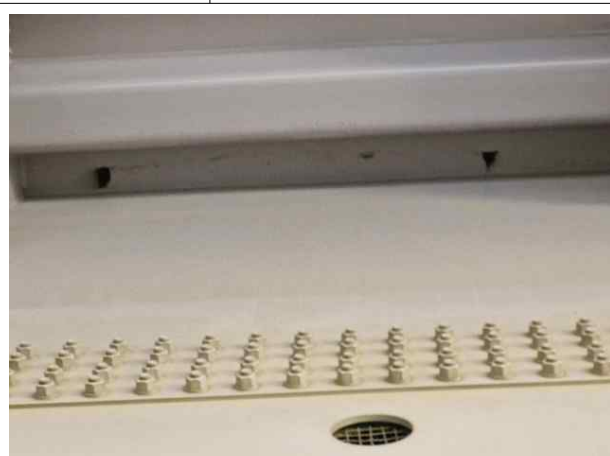
| 09<br>(25년 하반기) | S1(G2~G3-CB2~CB3)<br>바닥판하면 도장박리 | 09<br>(26년 상반기) | S1(G2~G3-CB2~CB3)<br>바닥판하면 도장박리 |

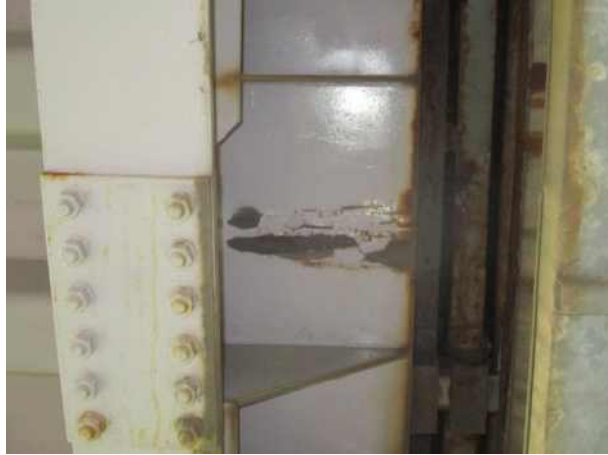
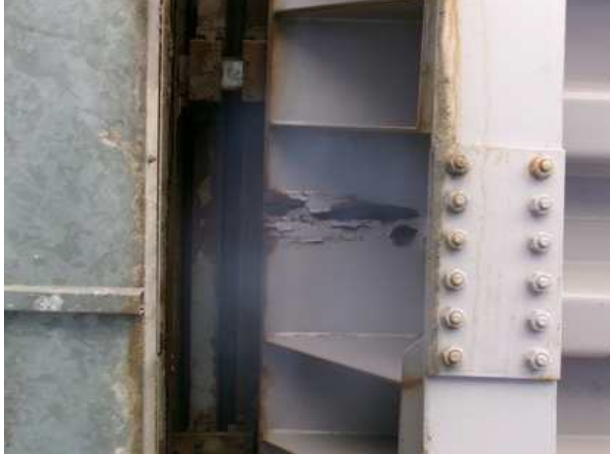
| 10<br>(25년 하반기) | S5(LC) 단부<br>바닥판하면 도장박락 | 10<br>(26년 상반기) | S5(LC) 단부<br>바닥판하면 도장박락 |

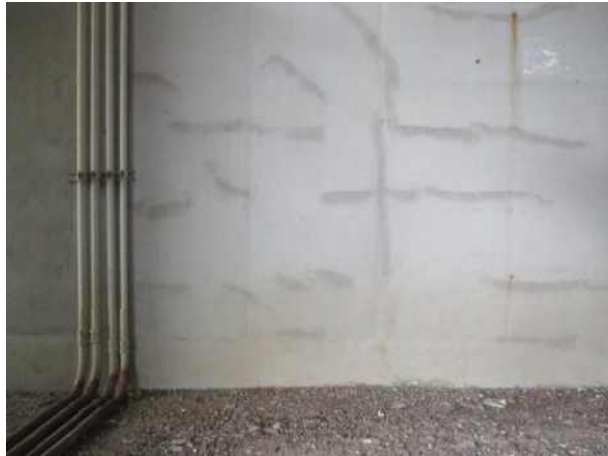
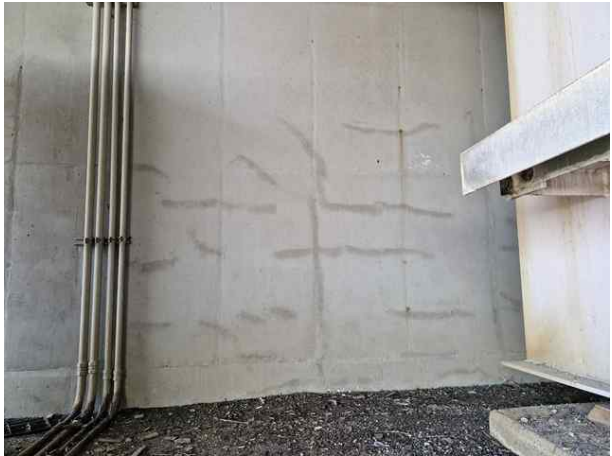
| 11<br>(25년 하반기) | A1 흠벽 보수상태 양호 | 11<br>(26년 상반기) | A1 흠벽 보수상태 양호 |

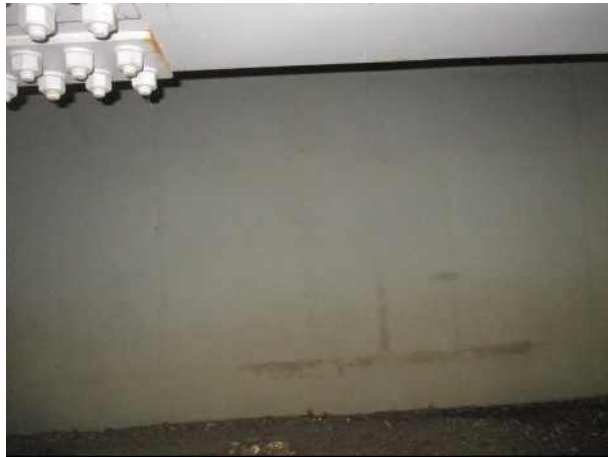
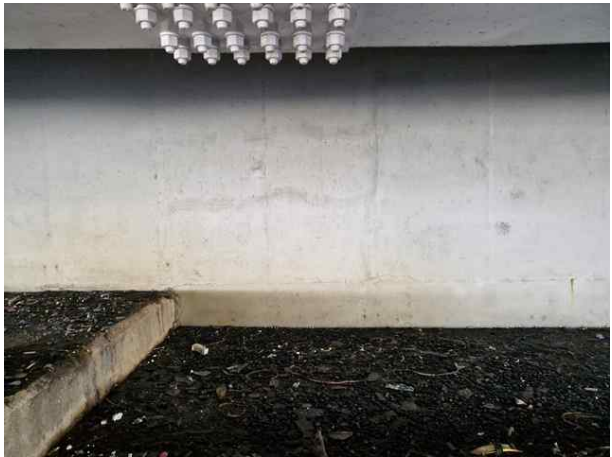
| 12<br>(25년 하반기) | A1 흠벽 보수상태 양호 | 12<br>(26년 상반기) | A1 흠벽 보수상태 양호 |

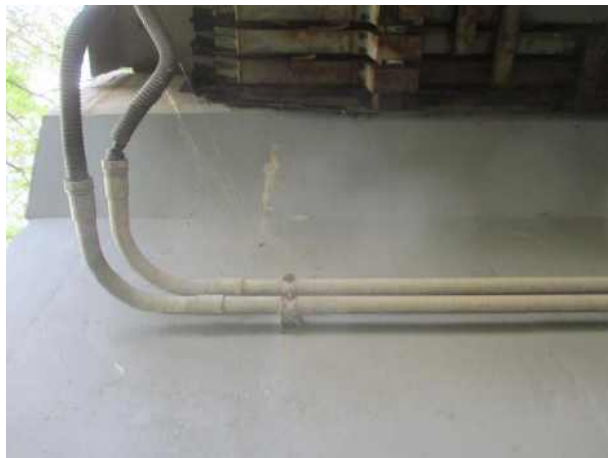
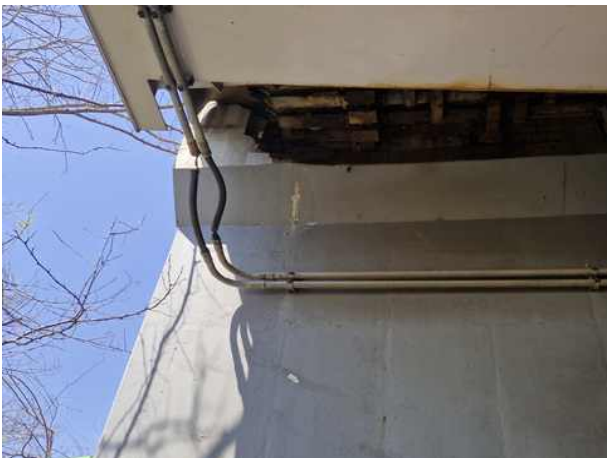
| 13<br>(25년 하반기) | A1 흉벽 균열부백태 | 13<br>(26년 상반기) | A1 흉벽 균열부백태 |

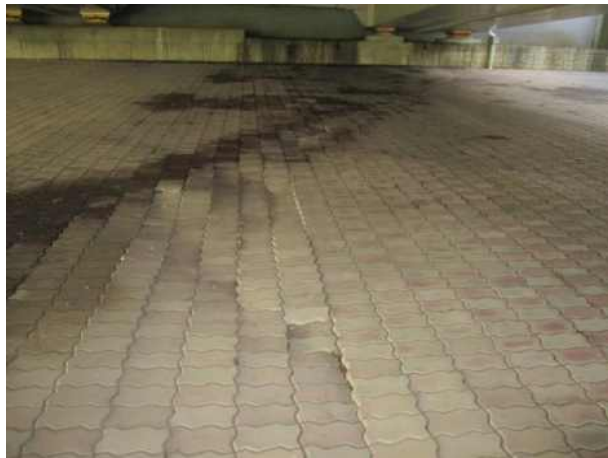
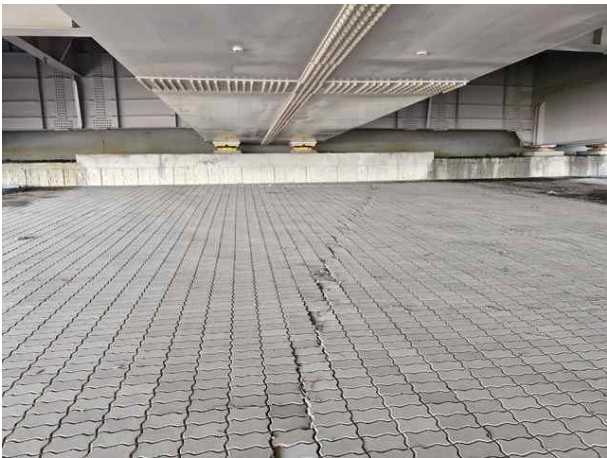
| 14<br>(25년 하반기) | A1 법면블록 침하 | 14<br>(26년 상반기) | A1 법면블록 침하 |

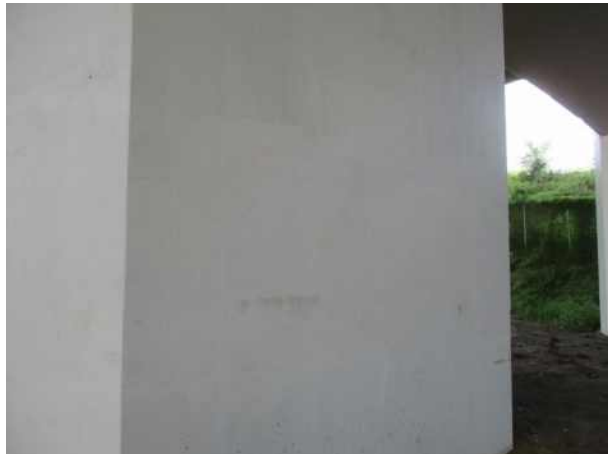
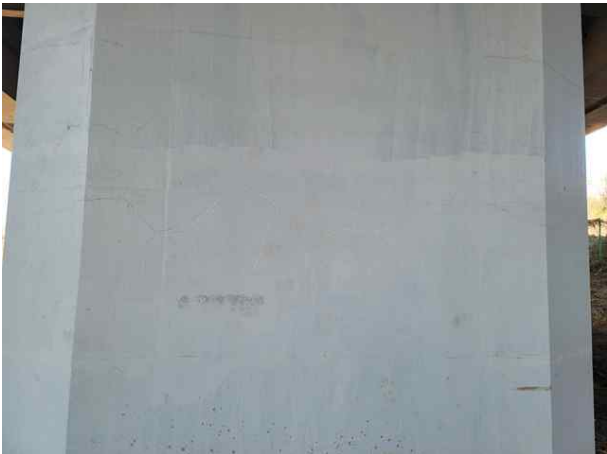
| 15<br>(25년 하반기) | P1-C2(후면) 기둥 보수부 망상균열 | 15<br>(26년 상반기) | P1-C2(후면) 기둥 보수부 망상균열 |

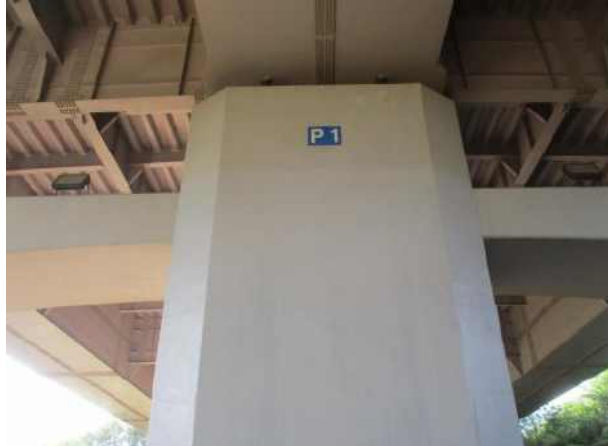
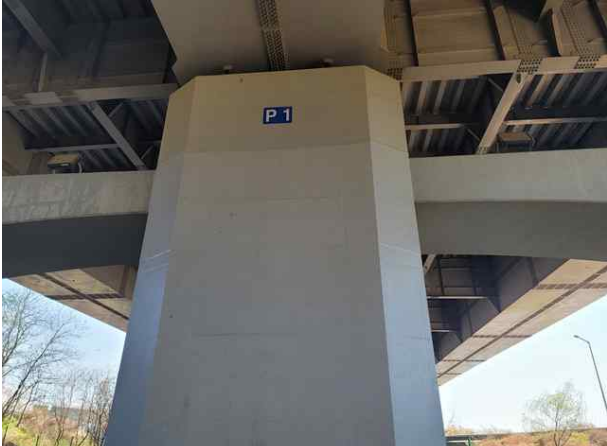
| 16<br>(25년 하반기) | P1-C2(전면) 기둥<br>보수상태 양호 | 16<br>(26년 상반기) | P1-C2(전면) 기둥<br>보수상태 양호 |

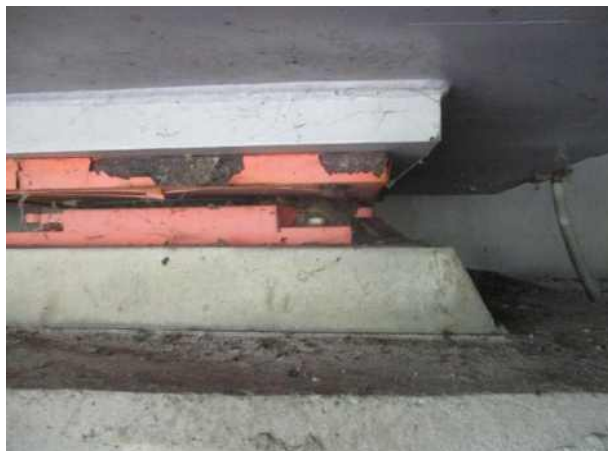
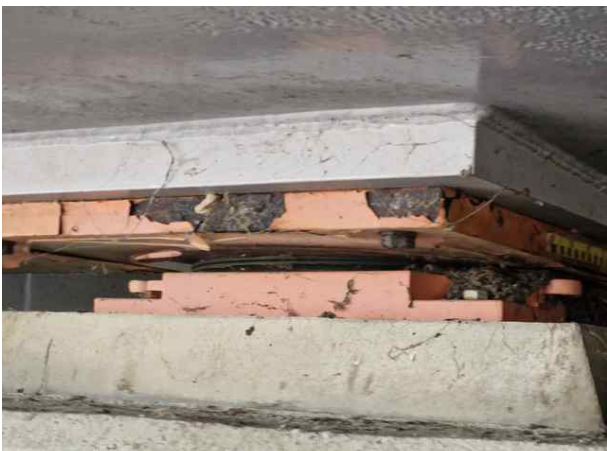
| 17<br>(25년 하반기) | A1-Sh2 받침 부식,도장박리 | 17<br>(26년 상반기) | A1-Sh2 받침 부식,도장박리 |

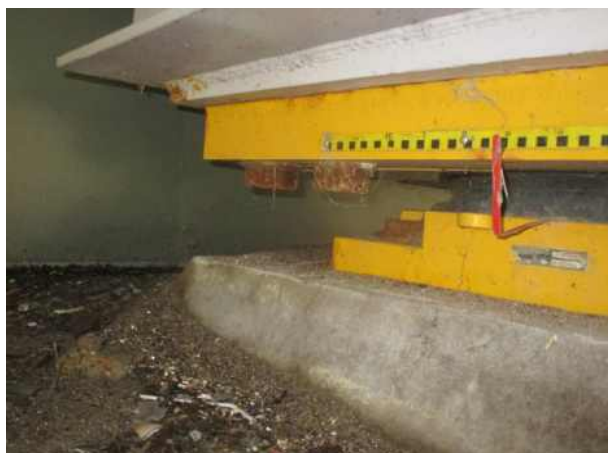
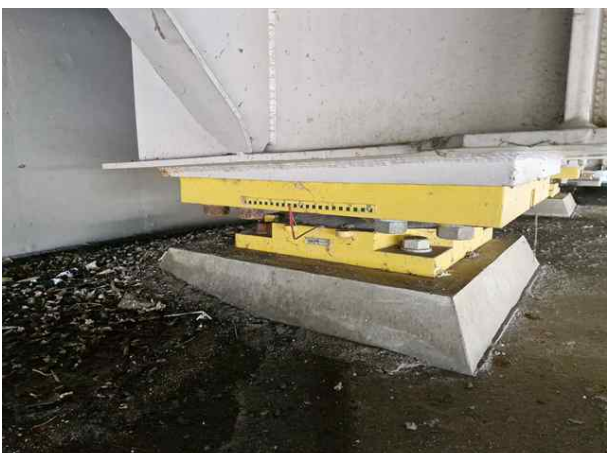
| 18<br>(25년 하반기) | A1-Sh4 받침 볼트부식 | 18<br>(26년 상반기) | A1-Sh4 받침 볼트부식 |

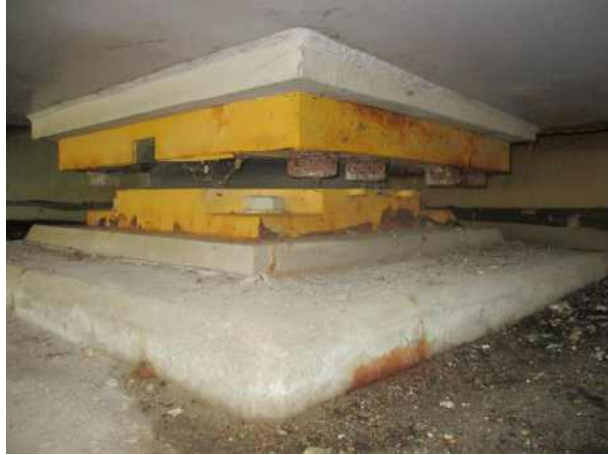
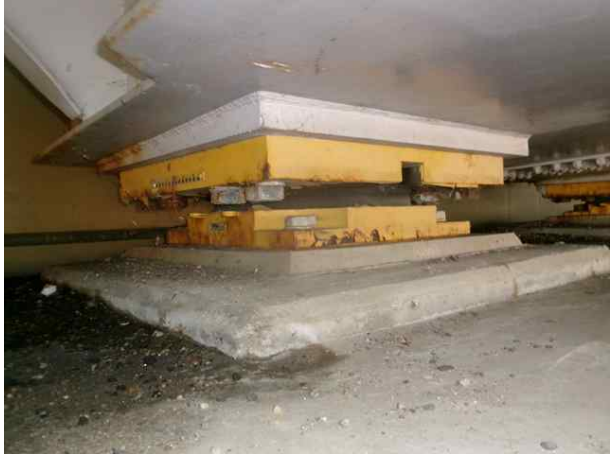
| 19<br>(25년 하반기) | A2-Sh3 받침 부식 | 19<br>(26년 상반기) | A2-Sh3 받침 부식 |

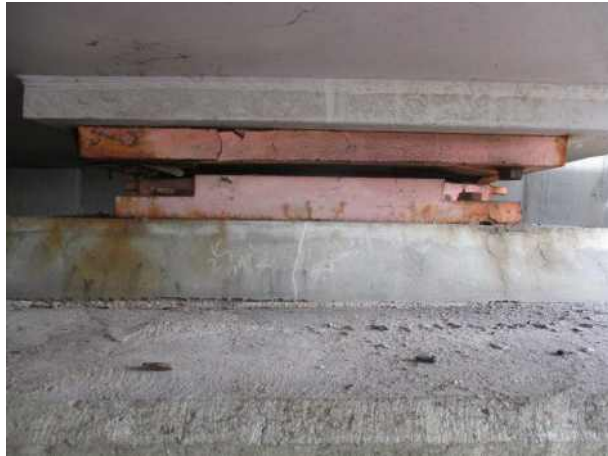
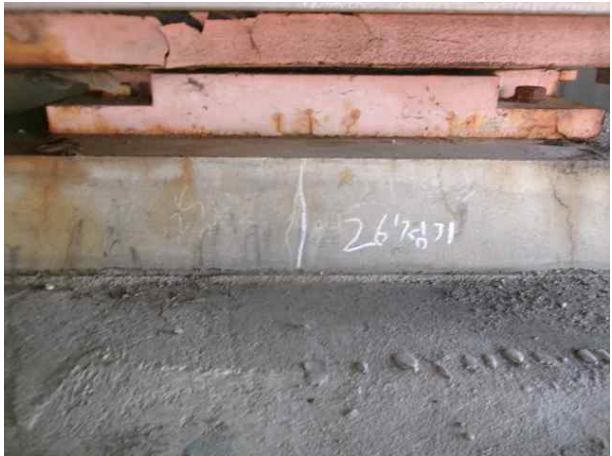
| 20<br>(25년 하반기) | A2-Sh6<br>받침몰탈균열(0.3mm미만) | 20<br>(26년 상반기) | A2-Sh6<br>받침몰탈균열(0.3mm미만) |

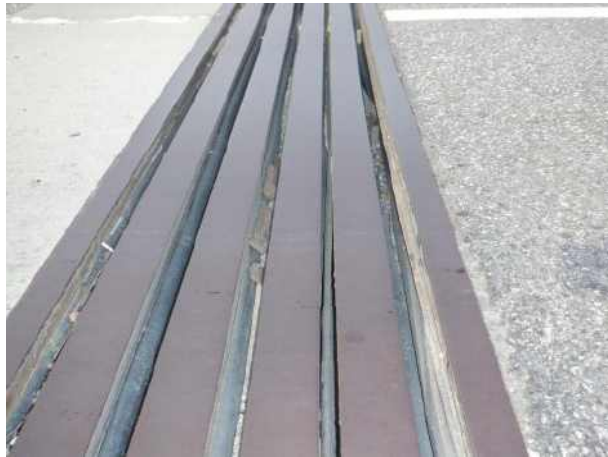
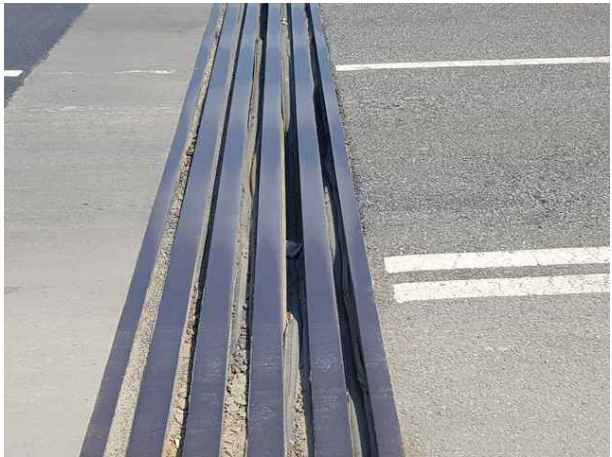
| 21<br>(25년 하반기) | A1(서울) 신축이음<br>신축이음 고무재탈락 | 21<br>(26년 상반기) | A1(서울) 신축이음<br>신축이음 고무재탈락 |

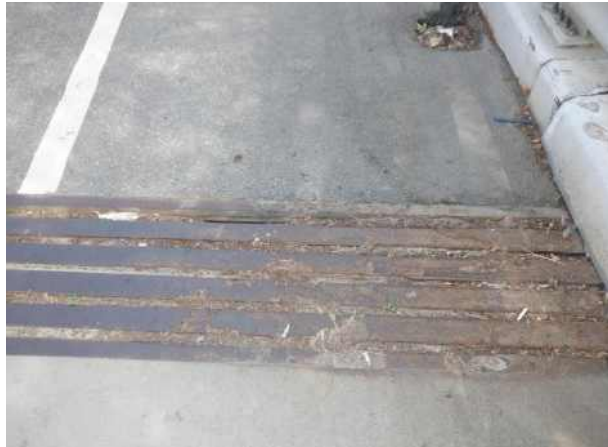
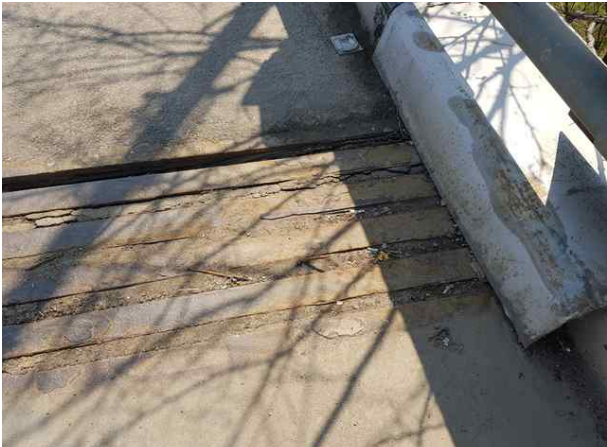
| 23<br>(25년 하반기) | A1(서울) 신축이음<br>본체 부식 | 23<br>(26년 상반기) | A1(서울) 신축이음<br>본체 부식 |

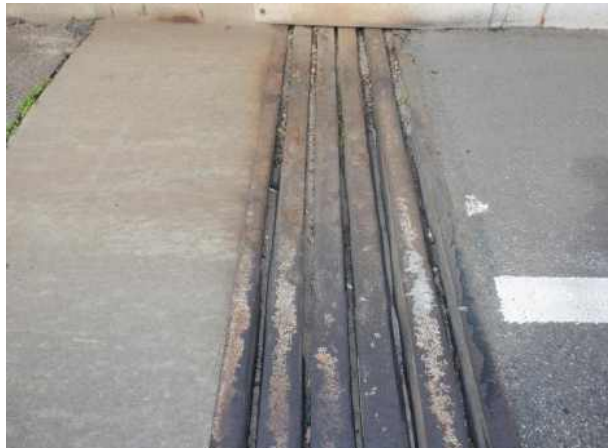
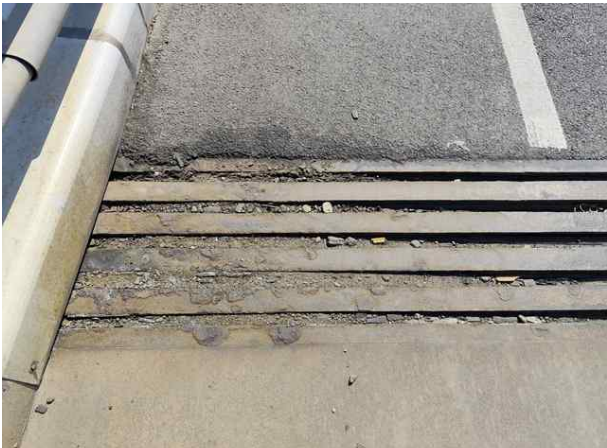
| 24<br>(25년 하반기) | A1(강화) 신축이음<br>유간 토사퇴적 및 본체 부식 | 24<br>(26년 상반기) | A1(강화) 신축이음<br>유간 토사퇴적 및 본체 부식 |

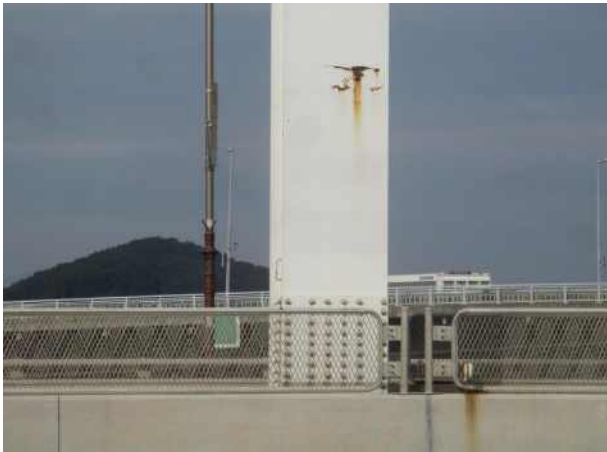
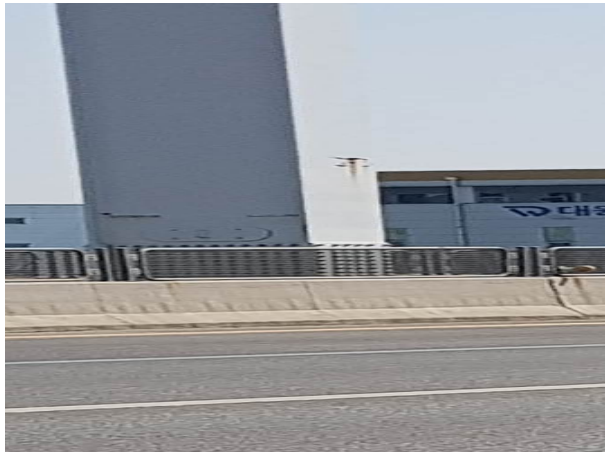
| 점검부위 | 점검결과 | 발생원인 | 조치 필요사항 | 사진번호 |
|---|---|---|---|---|
| 아치리브 | · 부식 / 도장박리<br>· 용접부 도장박리<br>· 볼트부식<br>· 전선 덮개 변형<br>· 누수 / 부식 | · 습기흡착, 공용기간 증가<br>· 공용기간 증가<br>· 습기흡착, 공용기간 증가<br>· 외부충격<br>· 공용기간 증가, 우수유입 | · 채도장<br>· 채도장<br>· 채도장<br>· 정비<br>· 채도장 | 28 |

| 28<br>(25년 하반기) | 아치행거 도장박리,부식 | 28<br>(26년 상반기) | 아치행거 도장박리,부식 |

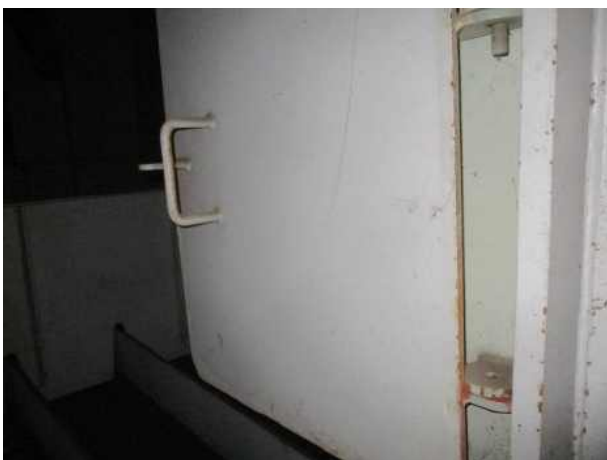
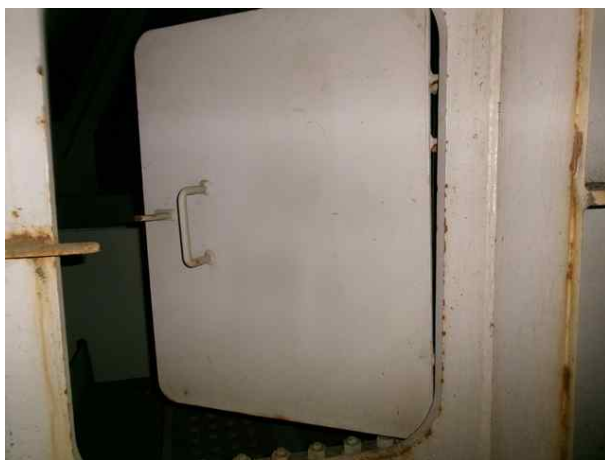
| 29<br>(25년 하반기) | 거더 출입문 양호 | 29<br>(26년 상반기) | 거더 출입문 양호 |

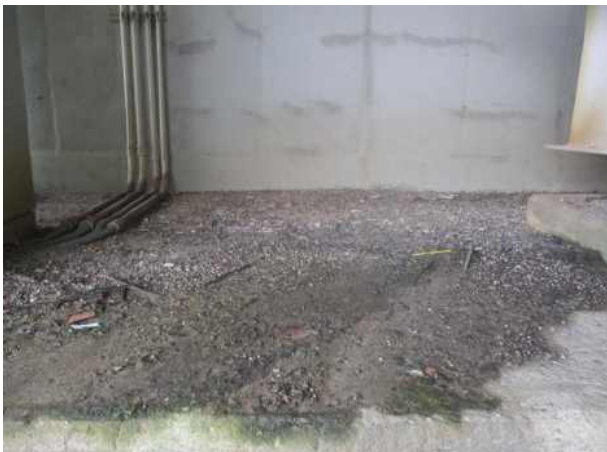
| 30<br>(25년 하반기) | 교대 A1 토사퇴적 | 30<br>(26년 상반기) | 교대 A1 토사퇴적 |

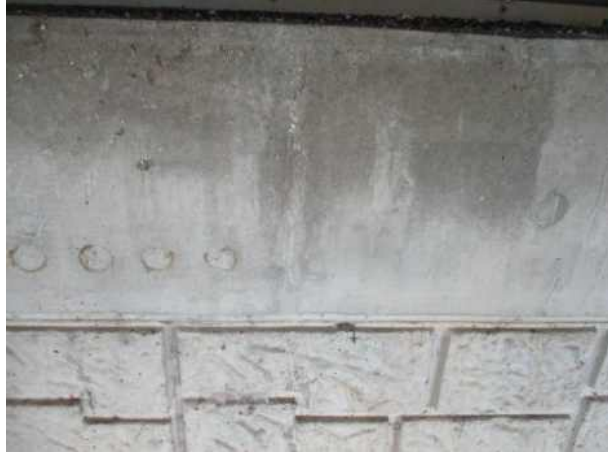
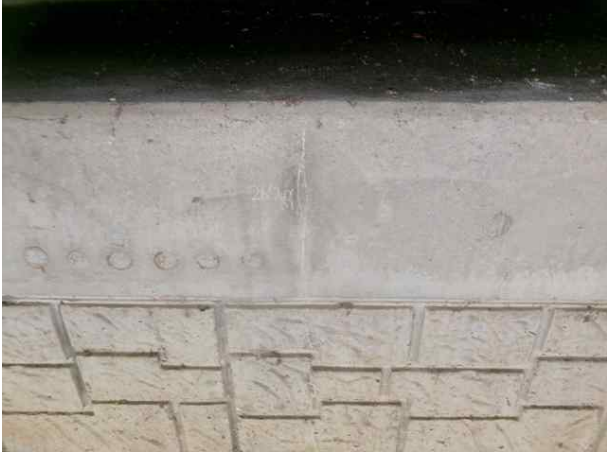
| 31<br>(25년 하반기) | 교대 A2 보수부 재균열 | 31<br>(26년 상반기) | 교대 A2 보수부 재균열 |

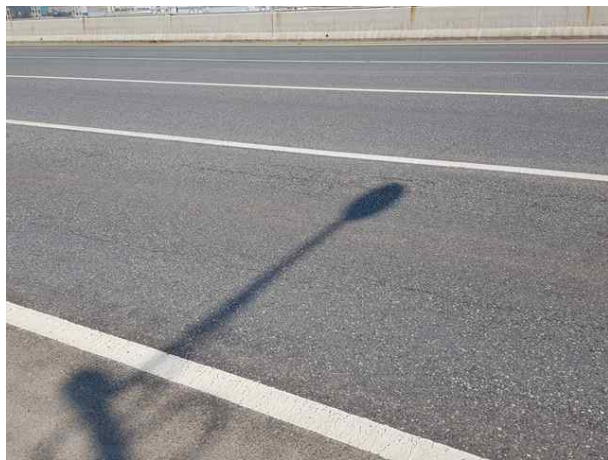
| 점검부위 | 점검결과 | 발생원인 | 조치 필요사항 | 사진번호 |
|---|---|---|---|---|
| 교면포장 | · 망상균열 | · 공용기간 증가<br>· 중차량 반복통행 | · 주의관찰 | 01~03,<br>32 |

| 32<br>(26년 상반기) | S2(서울) 교면포장 망상균열 | 33<br>(26년 상반기) | S2(서울) 연석 부식 |

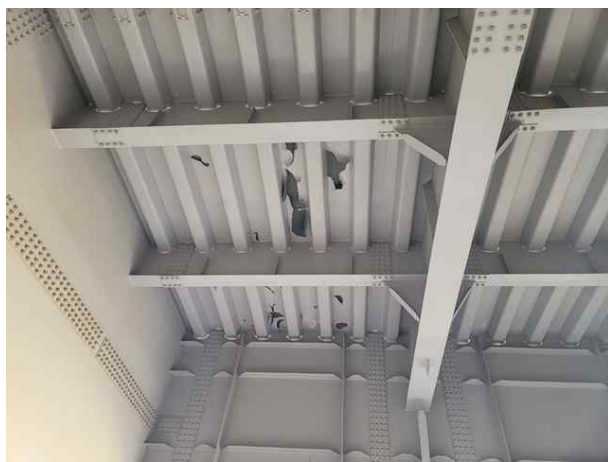
| 34<br>(26년 상반기) | S1 (G1~G2-CB3~CB4)<br>바닥판하면 도장박리 | 35<br>(26년 상반기) | S1 (G1~G2-CB4~CB5)<br>바닥판하면 도장박리 |

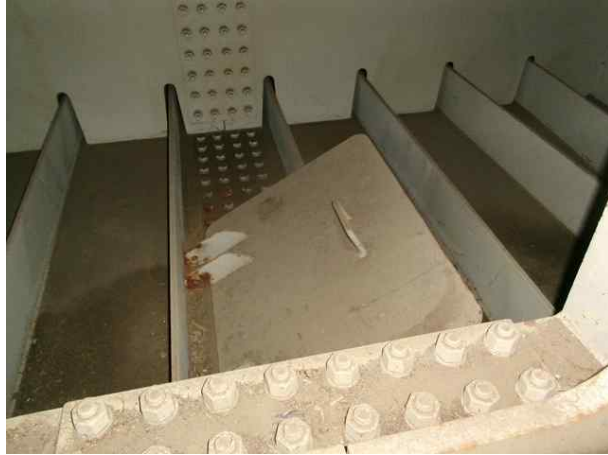
| <p>36<br/>(26년 상반기)</p> | <p>S5-G1 거더 출입문 탈락</p> | <p>37<br/>(26년 상반기)</p> | <p>교대 A2 홍벽 백태</p> |

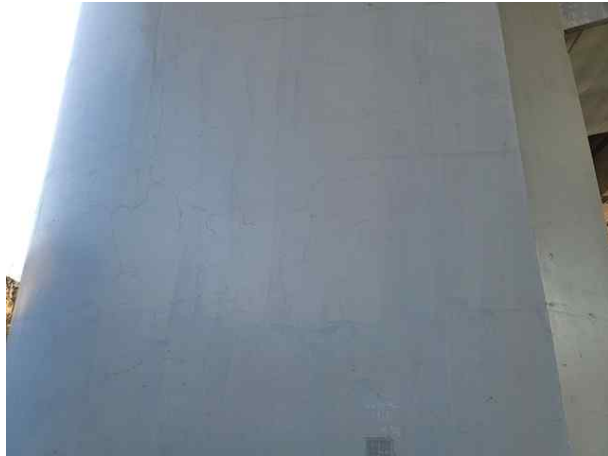
| <p>38<br/>(26년 상반기)</p> | <p>P1-C1(전면) 기둥<br/>보수부 망상균열</p> | <p>39<br/>(26년 상반기)</p> | <p>P3-C3(우측) 기둥<br/>보수부 재균열</p> |

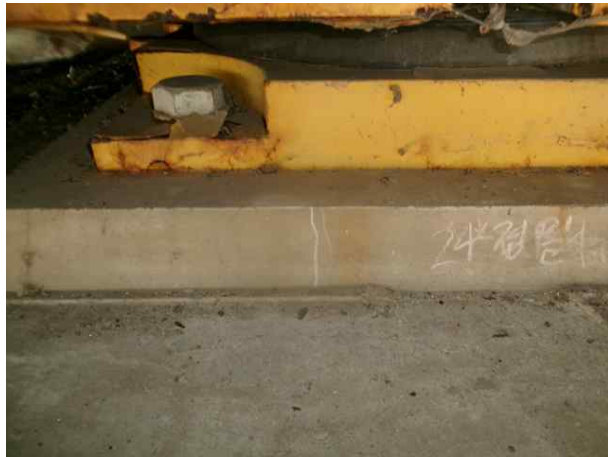
| <p>40<br/>(26년 상반기)</p> | <p>A2-Sh3<br/>받침몰탈균열(0.3mm미만)</p> | <p>41<br/>(26년 상반기)</p> | <p>A1(강화) 신축이음<br/>신축이음 고무재탈락</p> |
