## 10. 마 송 I C 교

## 10. 마송IC교(3중)

## ① 정기안전점검표

점검일자 : 2026년 04월 07일

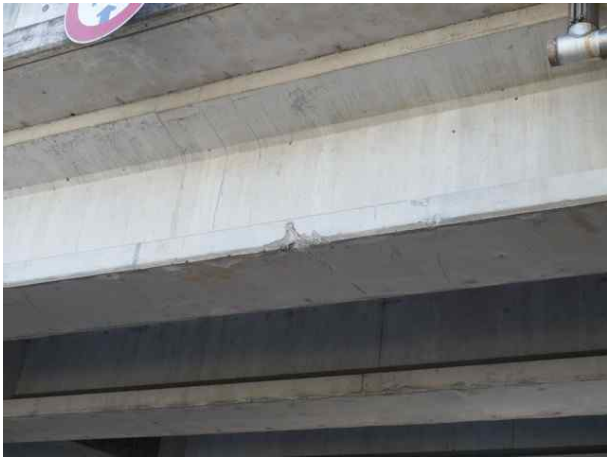
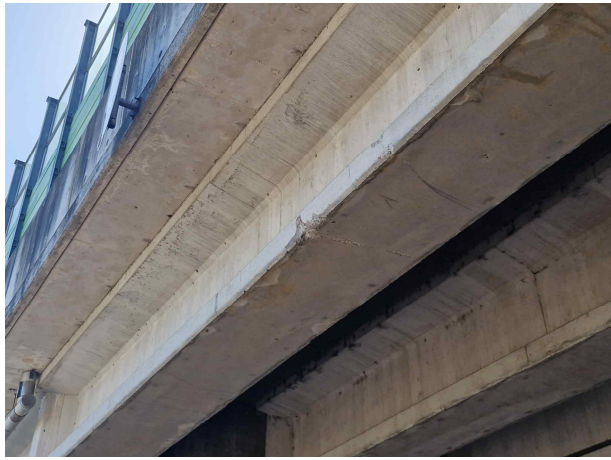
| 점검부위 | | 점검결과 | 발생원인 | 조치 필요사항 | 사진번호 |
|---|---|---|---|---|---|
| 거더 | | · 박락<br>· 파손 | -공용증가, 받침부<br>피복부족<br>-외부충격(중차량) | -단면보수<br>-단면보수 | 6<br>1,7 |

| 01<br>(25년 하반기) | 거더(A1G1, 마송)<br>파손 | 01<br>(26년 상반기) | 거더(A1G1, 마송)<br>파손 |

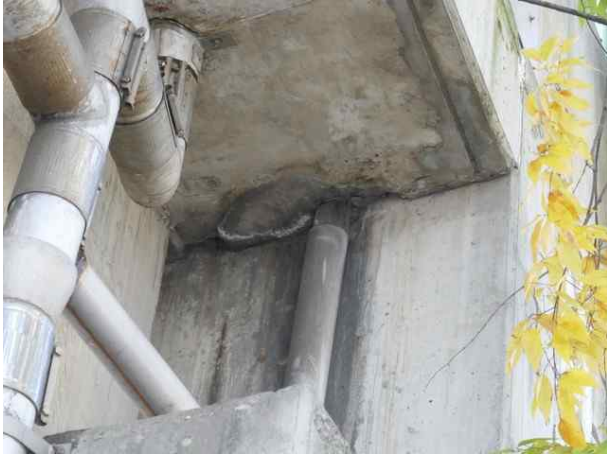
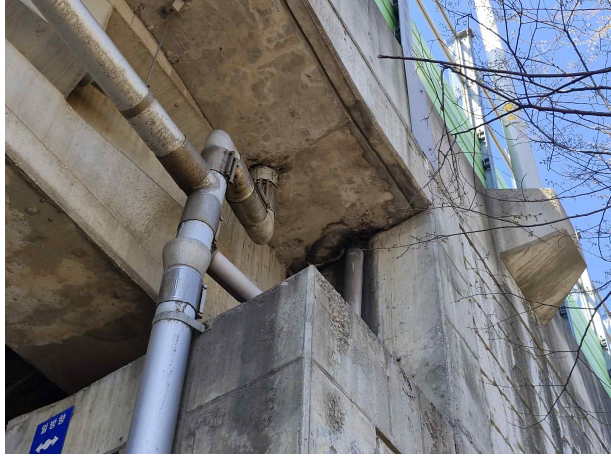
| 점검부위 | | 점검결과 | 발생원인 | 조치 필요사항 | 사진번호 |
|---|---|---|---|---|---|
| 바닥판 | | · 균열(0.3mm미만)<br>· 배수관 주변 파손<br>· 실란트 열화 | -건조수축, 온도변화<br>-배수관 주변부 우수유입<br>-공용증가 | -표면처리<br>-단면보수<br>-주의관찰 | 8<br>2<br>9 |

| 02<br>(25년 하반기) | 거더(A1G1, 마송)<br>파손 | 02<br>(26년 상반기) | 거더(A1G1, 마송)<br>파손 |

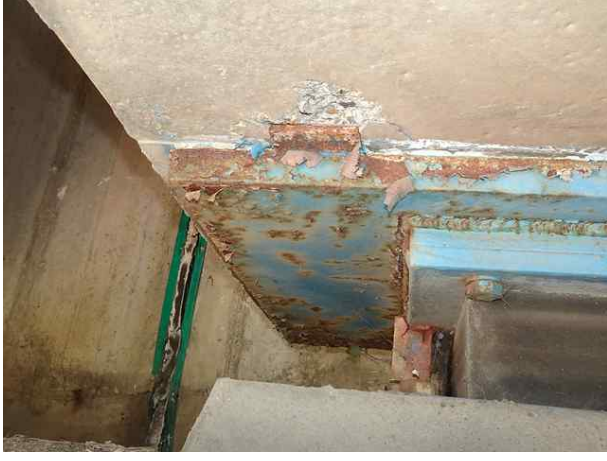
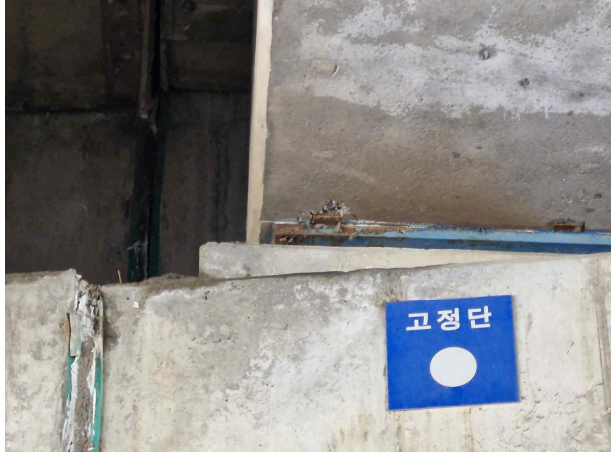
| 점검부위 | | 점검결과 | 발생원인 | 조치 필요사항 | 사진번호 |
|---|---|---|---|---|---|
| 교량받침 | | · 받침 플레이트<br>부식 | -공용증가, 신축이음 누수 | -재도장 | 3, 10 |

| 03<br>(25년 하반기) | 교량받침(A1-Sh5, 마송)<br>플레이트 부식 | 03<br>(26년 상반기) | 교량받침(A1-Sh5, 마송)<br>플레이트 부식 |

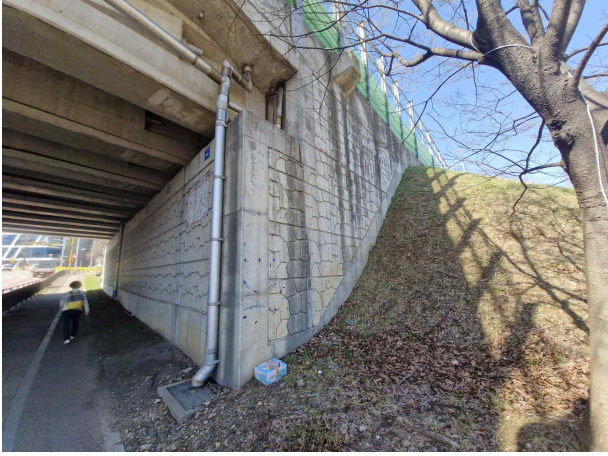
| 점검부위 | | 점검결과 | 발생원인 | 조치 필요사항 | 사진번호 |
|---|---|---|---|---|---|
| 교대 및 교각 | | · 균열(0.3mm미만)<br>· 박리<br>· 교좌면 토사퇴적<br>· 실란트 열화<br>· 표면오염 | -건조수축, 온도변화<br>-신축이음 누수, 동결융해<br>-신축이음 누수<br>-공용증가<br>-신축이음 누수 | -표면처리<br>-단면보수<br>-정비<br>-실란트주입<br>-표면처리 | 11, 12<br>5, 14<br>13<br>15<br>4 |

| <p>04<br/>(25년 하반기)</p> | <p>교대(A1, 마송)<br/>날개벽 표면오염</p> |

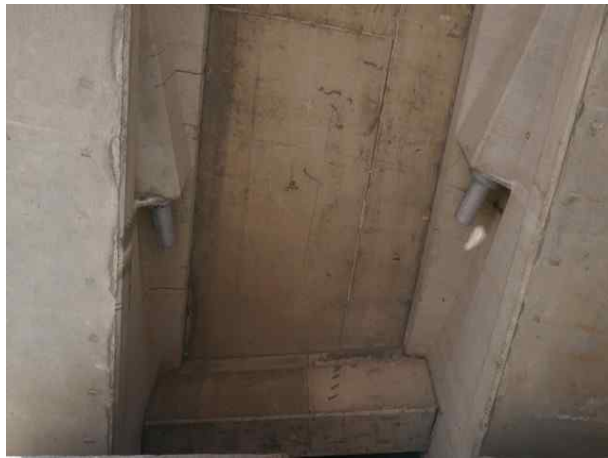
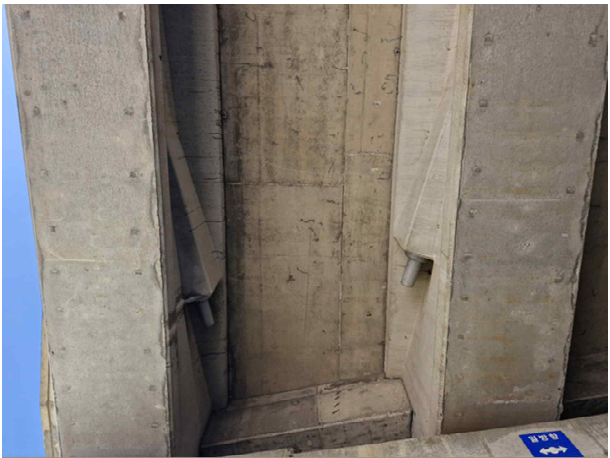
| 08<br>(25년 하반기) | 바닥판 하면(S1, 누산)<br>균열(0.3mm미만) | 08<br>(26년 상반기) | 바닥판 하면(S1, 누산)<br>균열(0.3mm미만) |

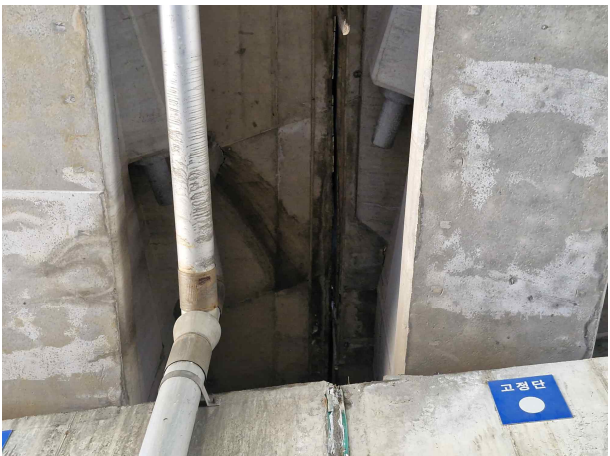
| 09<br>(25년 하반기) | 바닥판 하면(S1, 접속부)<br>실란트 열화 | 09<br>(26년 상반기) | 바닥판 하면(S1, 접속부)<br>실란트 열화 |

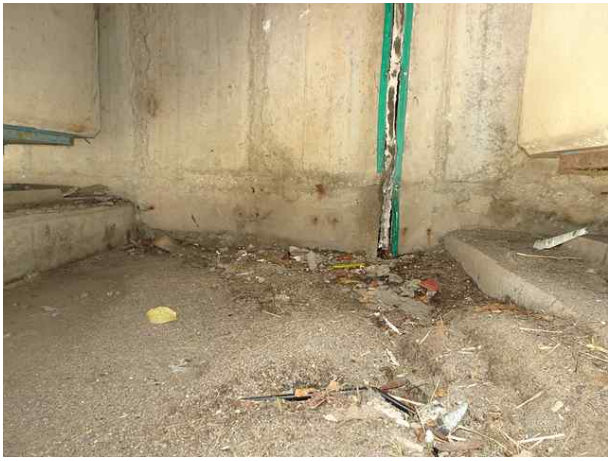
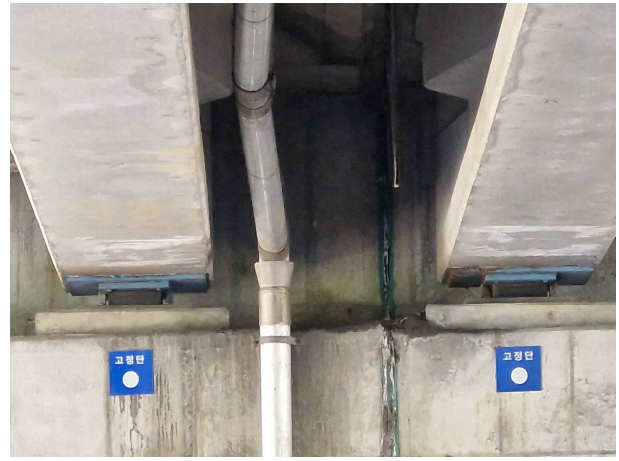
| 13<br>(25년 하반기) | 교대(A1, 누산) 교좌면<br>토사퇴적 | 13<br>(26년 상반기) | 교대(A1, 누산) 교좌면<br>토사퇴적 |

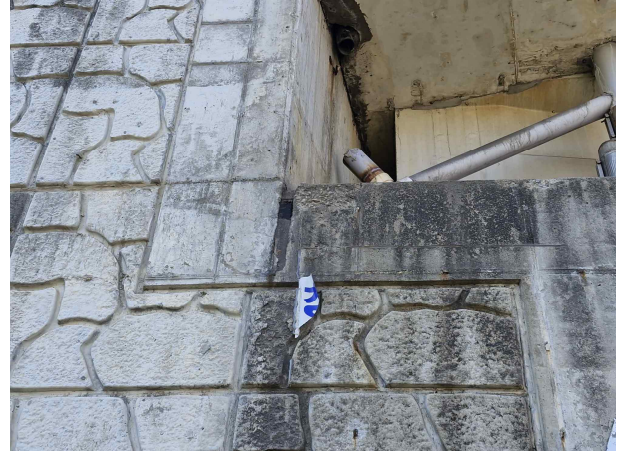
| 14<br>(25년 하반기) | 교대(A2, 마송) 벽체<br>박리 | 14<br>(26년 상반기) | 교대(A2, 마송) 벽체<br>박리 |

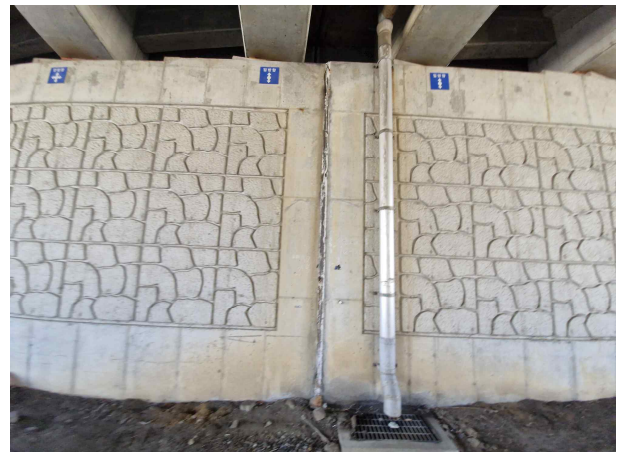
| 15<br>(25년 하반기) | 교대(A2, 접속부) 벽체<br>실란트 열화 | 15<br>(26년 상반기) | 교대(A2, 접속부) 벽체<br>실란트 열화 |

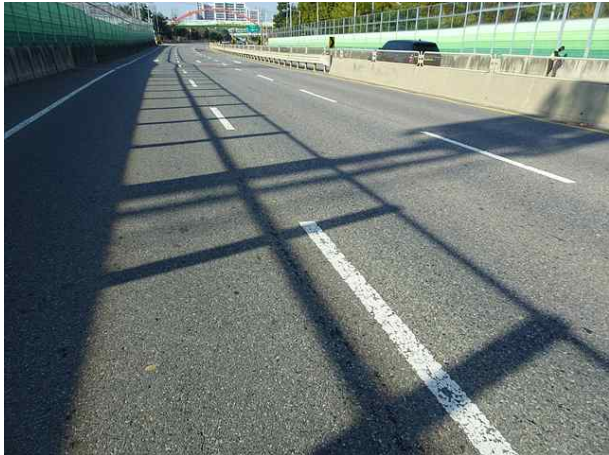
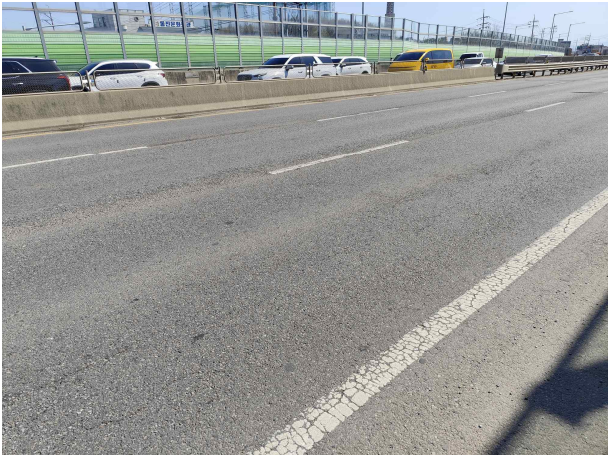
| 점검부위 | | 점검결과 | 발생원인 | 조치 필요사항 | 사진번호 |
|---|---|---|---|---|---|
| 교면포장 | | · 망상균열<br>· 아스콘 균열<br>· 마모 | -공용증가, 차량 윤하중<br>-공용증가, 차량 윤하중<br>-공용증가, 차량 윤하중 | -부분 재포장<br>-실링보수<br>-주의관찰 | 21, 23<br>22<br>16 |

| 16<br>(25년 하반기) | 교면포장(S1, 누산)<br>마모 | 16<br>(26년 상반기) | 교면포장(S1, 누산)<br>마모 |

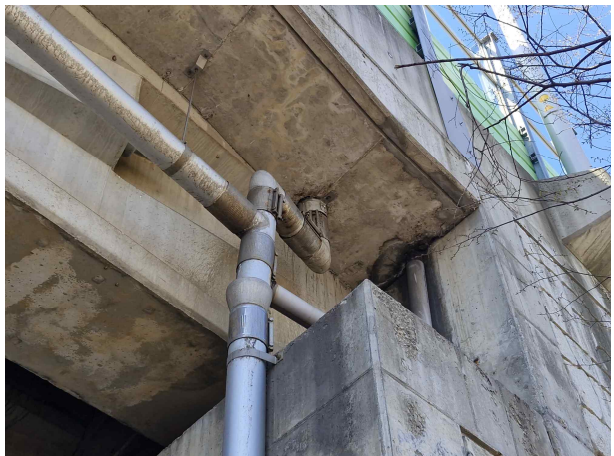
| 점검부위 | | 점검결과 | 발생원인 | 조치 필요사항 | 사진번호 |
|---|---|---|---|---|---|
| 배수시설 | | · 배수관 탈락<br>· 배수관 누수<br>· 배수구 막힘 | -시공미흡, 공용증가<br>-시공미흡, 공용증가<br>-보수완료 | -재설치<br>-재설치<br>-주의관찰 | 20<br>19, 31<br>27~29 |

| 19<br>(25년 하반기) | 배수시설(S1, 마송)<br>누수 | 19<br>(26년 상반기) | 배수시설(S1, 마송)<br>누수 |

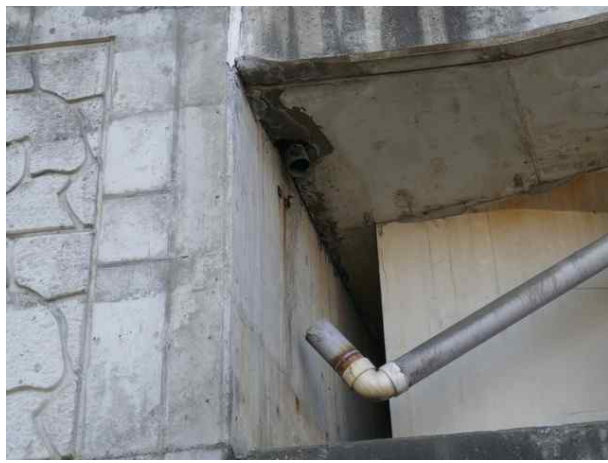
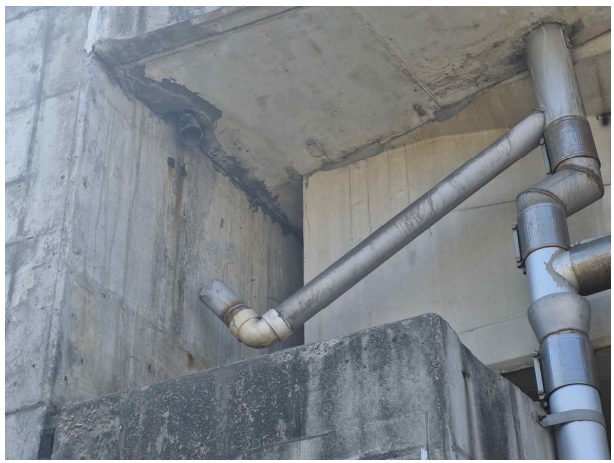
| 20<br>(25년 하반기) | 배수시설(S1, 마송)<br>배수관 탈락 | 20<br>(26년 상반기) | 배수시설(S1, 마송)<br>배수관 탈락 |

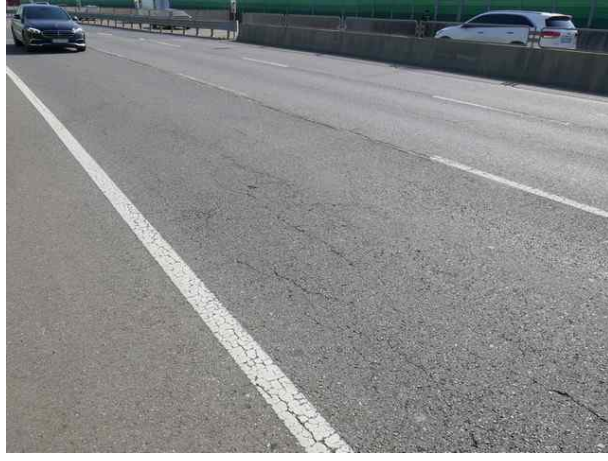
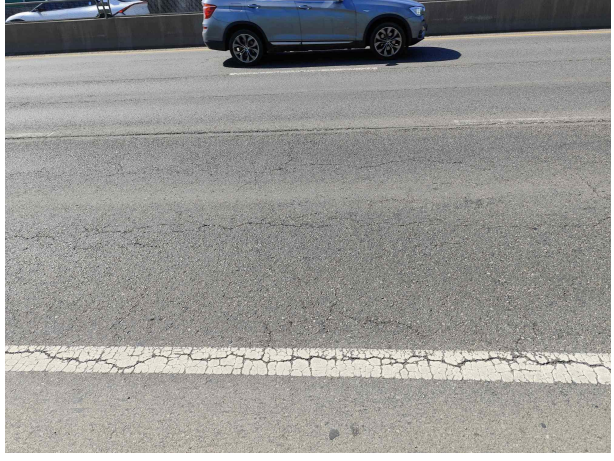
| 21<br>(25년 하반기) | 교면포장(S1, 마송)<br>망상균열 | 21<br>(26년 상반기) | 교면포장(S1, 마송)<br>망상균열 |

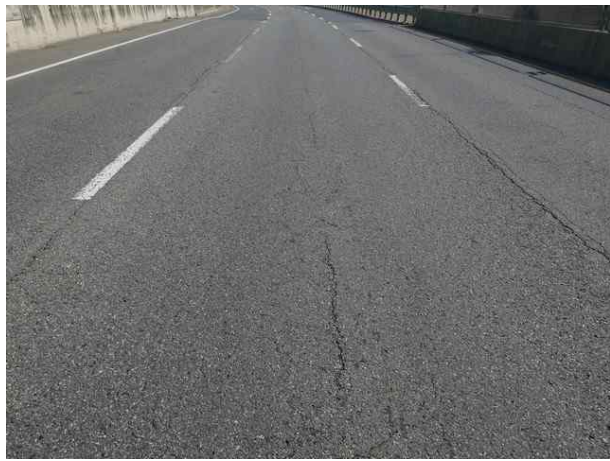
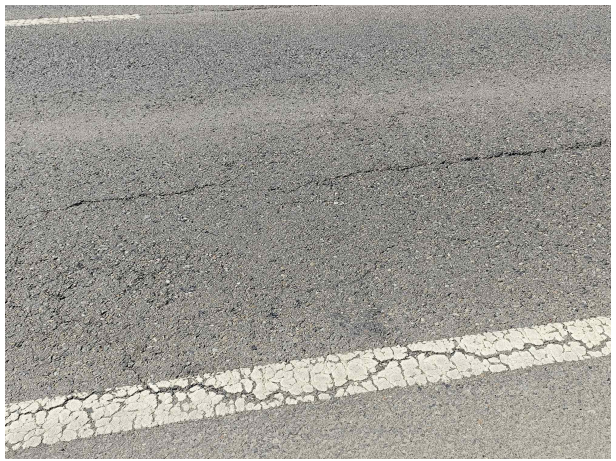
| 22<br>(25년 하반기) | 교면포장(S1, 마송)<br>아스콘 균열 | 22<br>(26년 상반기) | 교면포장(S1, 마송)<br>아스콘 균열 |

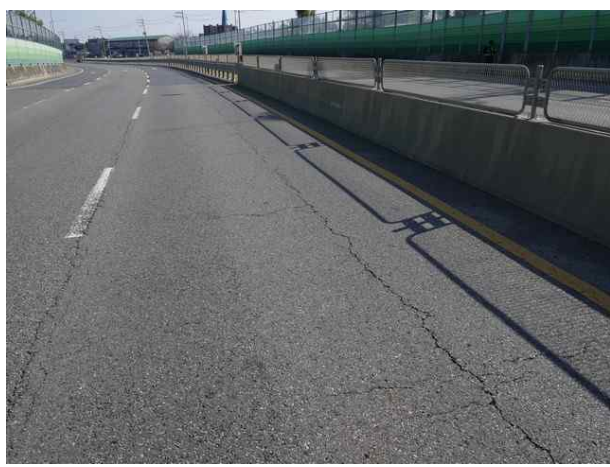
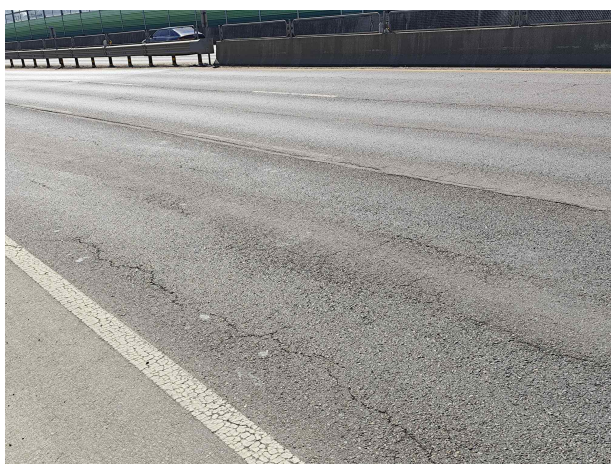
| 23<br>(25년 하반기) | 교면포장(S1, 마송)<br>망상균열 | 23<br>(26년 상반기) | 교면포장(S1, 마송)<br>망상균열 |

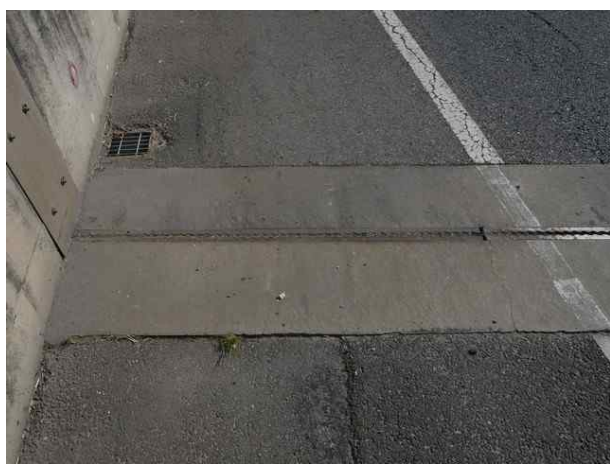
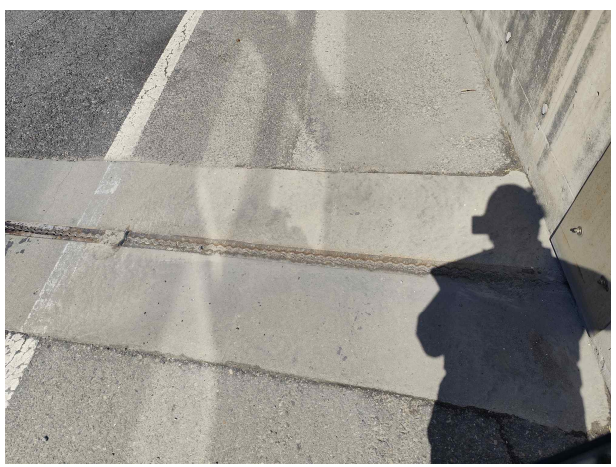
| 점검부위 | | 점검결과 | 발생원인 | 조치 필요사항 | 사진번호 |
|---|---|---|---|---|---|
| 신축이음 | | · 후타재 균열<br>· 본체 부식 | -차량 윤하중<br>-공용증가 | -표면처리<br>-주의관찰 | 25,32<br>17,18,2<br>4 |

| 24<br>(25년 상반기) | 신축이음(A1, 마송)<br>본체 부식 | 24<br>(26년 상반기) | 신축이음(A1, 마송)<br>본체 부식 |

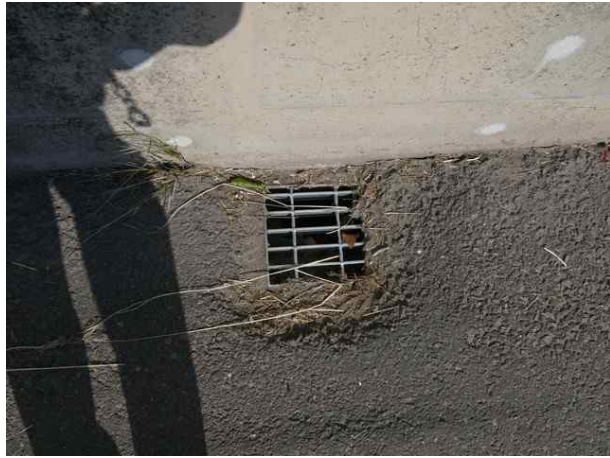
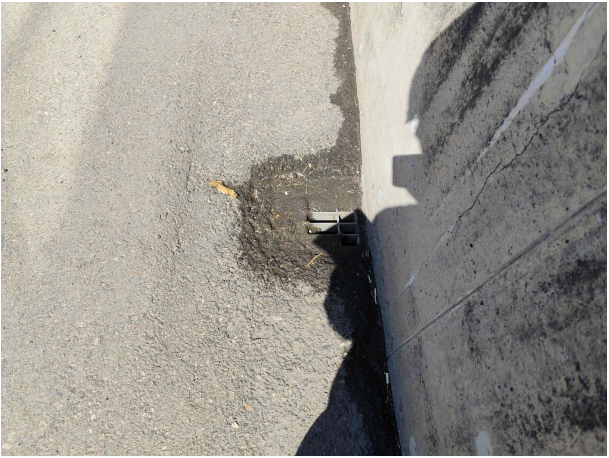
| 28<br>(25년 하반기) | 배수시설(S1, 마송)<br>배수구 이물질 퇴적 보수완료 | 28<br>(26년 상반기) | 배수시설(S1, 마송)<br>배수구 이물질 퇴적 보수완료 |

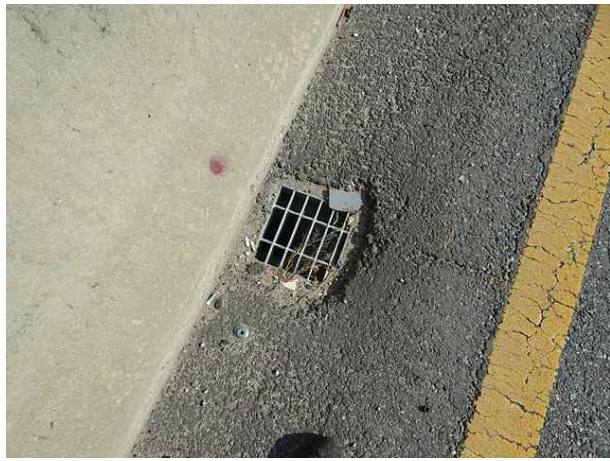
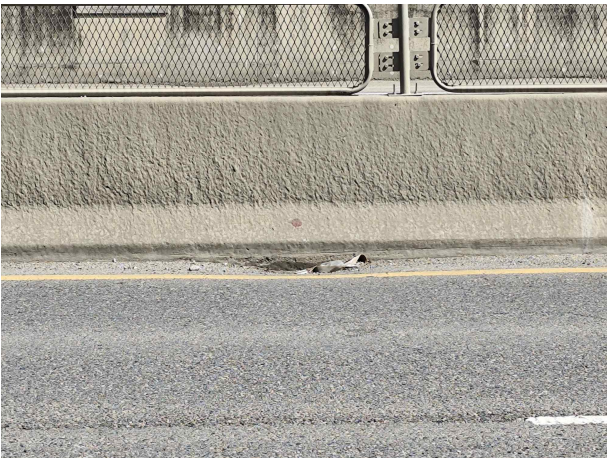
| 29<br>(25년 하반기) | 배수시설(S1, 누산)<br>배수구 막힘 보수 | 29<br>(26년 상반기) | 배수시설(S1, 누산)<br>배수구 막힘 보수 상태양호 |

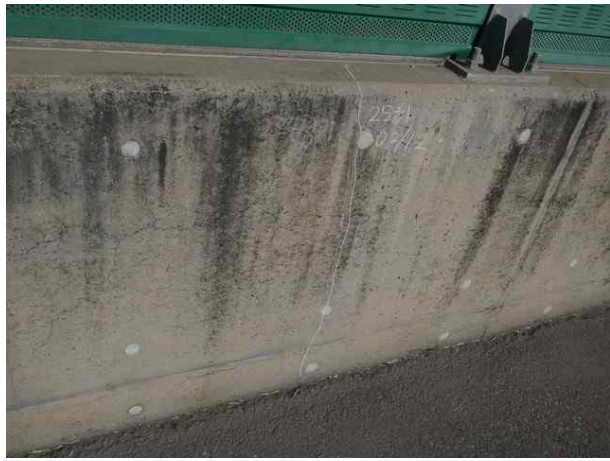
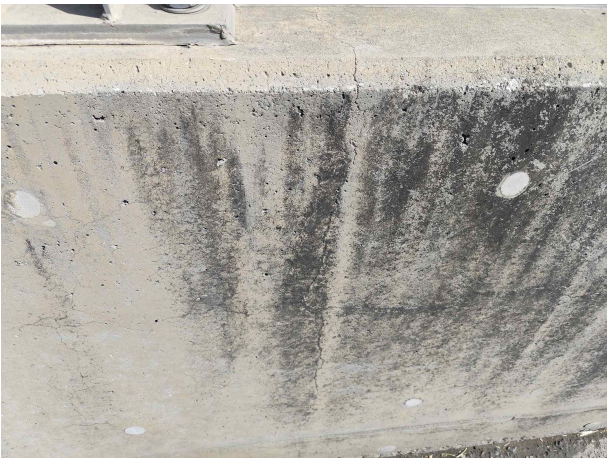
| 점검부위 | | 점검결과 | 발생원인 | 조치 필요사항 | 사진번호 |
|---|---|---|---|---|---|
| 난간 및 연석 | | · 균열(0.3mm미만)<br>· 균열부백태(0.3mm미만) | -건조수축, 온도변화<br>-건조수축, 수분침투 | -표면처리<br>-표면처리 | 30<br>35 |

| 30<br>(25년 상반기) | 방호울타리(S1, 마송)<br>균열(0.3mm미만) | 30<br>(26년 상반기) | 방호울타리(S1, 마송)<br>균열(0.3mm미만) |

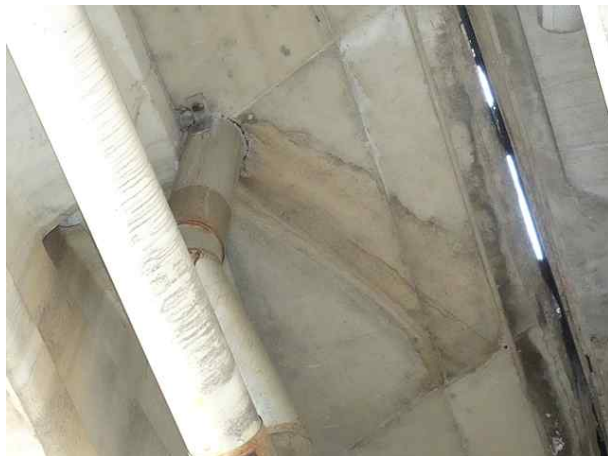
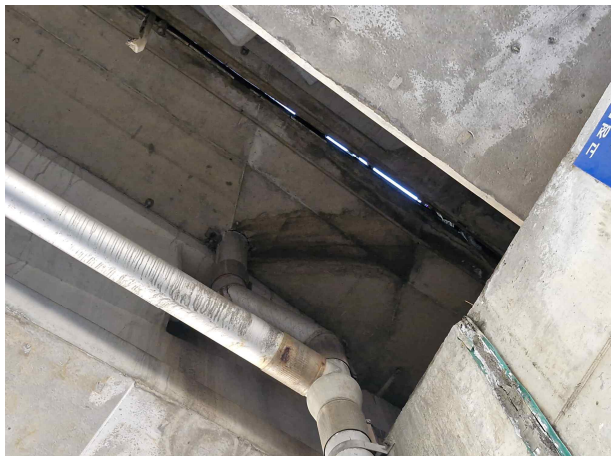
| 31<br>(25년 하반기) | 배수시설(S1, 누산)<br>배수관 누수 | 31<br>(26년 상반기) | 배수시설(S1, 누산)<br>배수관 누수 |

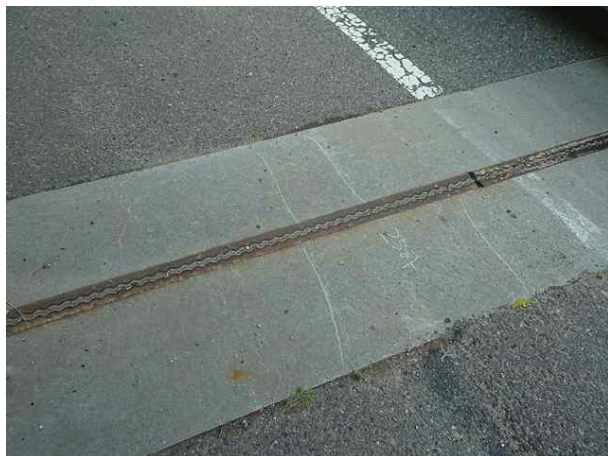
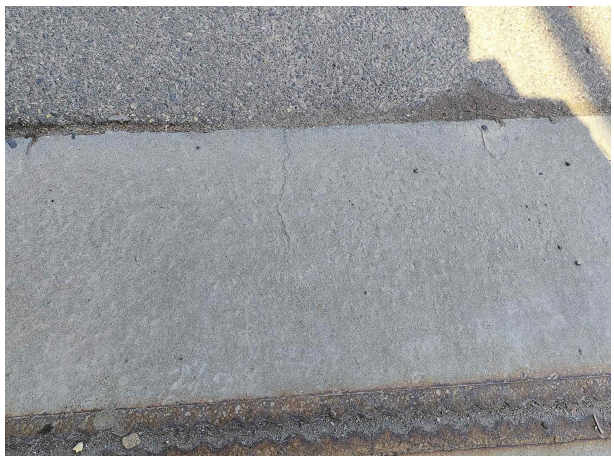
| 32<br>(25년 하반기) | 신축이음(A2, 누산)<br>후타재 균열(0.3mm미만) | 32<br>(26년 상반기) | 신축이음(A2, 누산)<br>후타재 균열(0.3mm미만) |

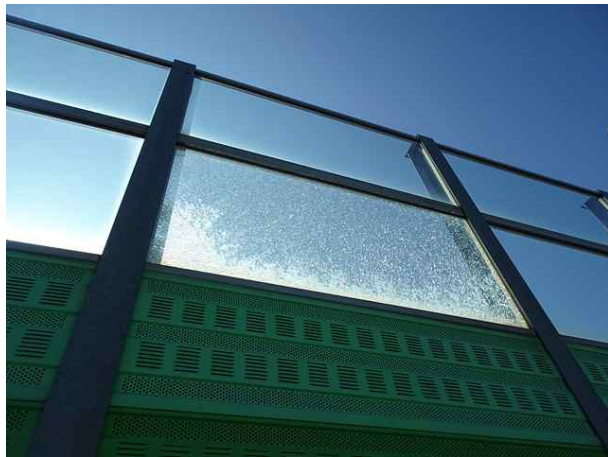
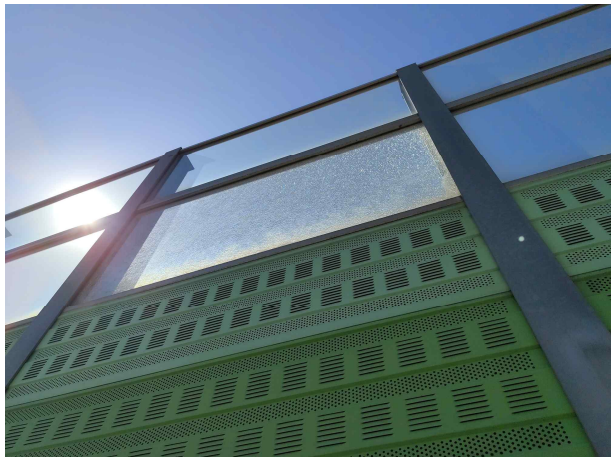
| 점검부위 | | 점검결과 | 발생원인 | 조치 필요사항 | 사진번호 |
|---|---|---|---|---|---|
| 안전 기타시설 | | · 방음벽 유리 파손 | -외부충격 | -교체 | 33 |

| 33<br>(25년 상반기) | 방음벽(S1, 누산)<br>방음벽 유리 파손 | 33<br>(26년 상반기) | 방음벽(S1, 누산)<br>방음벽 유리 파손 |

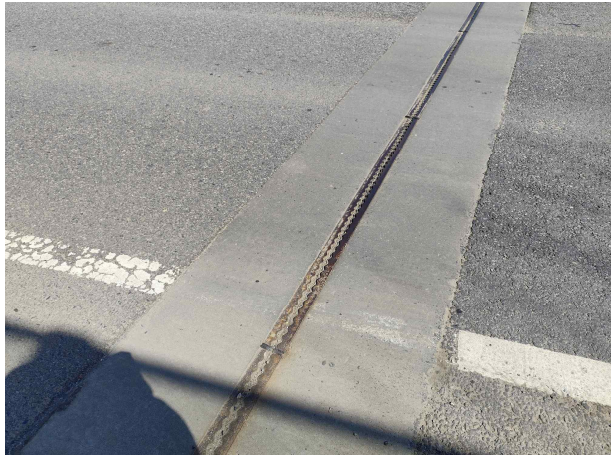
| 34<br>(25년 하반기) | 신축이음(A1, 누산)<br>후타재 균열(0.3mm미만) | 34<br>(26년 상반기) | 신축이음(A1, 누산)<br>후타재 균열(0.3mm미만) |

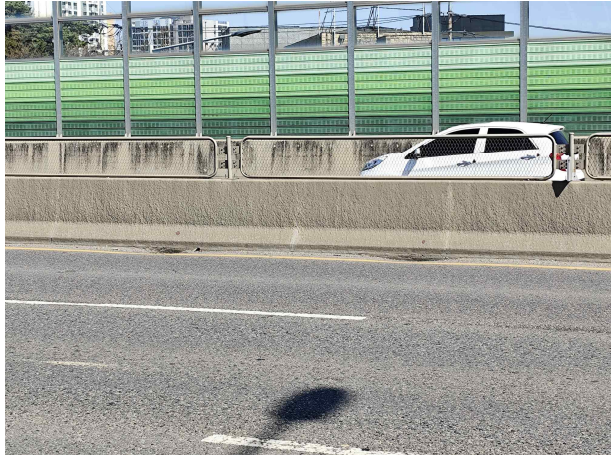
| 35<br>(25년 하반기) | 중앙분리대(누산)<br>균열부백태(0.3mm미만) | 35<br>(26년 상반기) | 중앙분리대(누산)<br>균열부백태(0.3mm미만) |
