## 11. 신 곡 교

## 11. 신곡교(3종)

## ① 정기안전점검표

점검일자 : 2026년 04월 07일

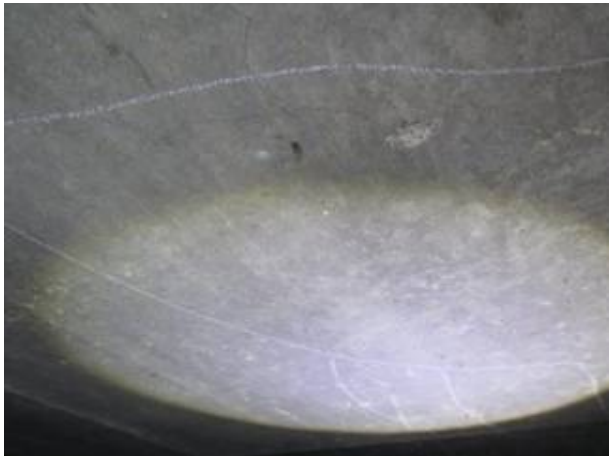
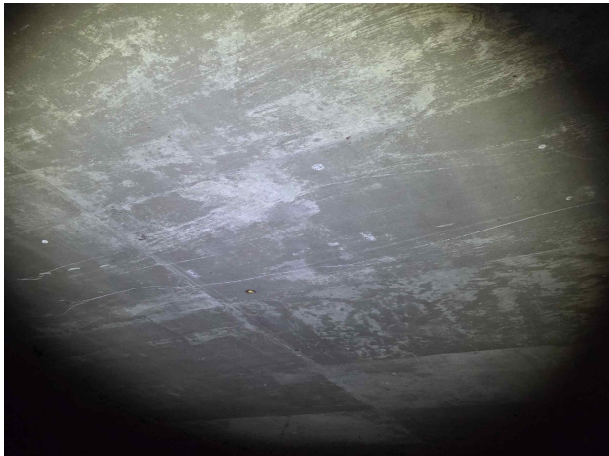
| 01<br>(25년 하반기) | 바닥판하면(S1, 구-강화)<br>균열(0.3mm미만) | 01<br>(26년 상반기) | 바닥판하면(S1, 구-강화)<br>균열(0.3mm미만) |

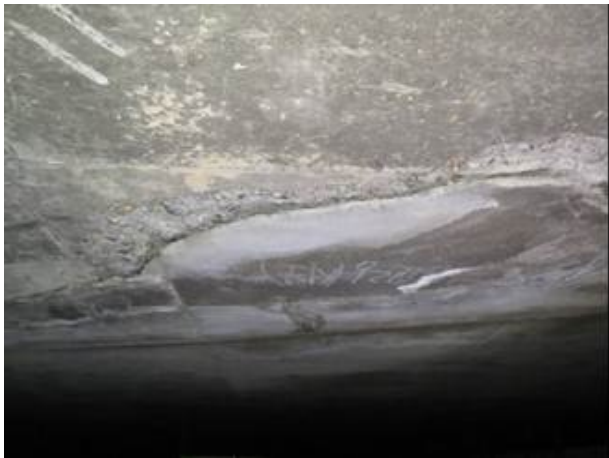
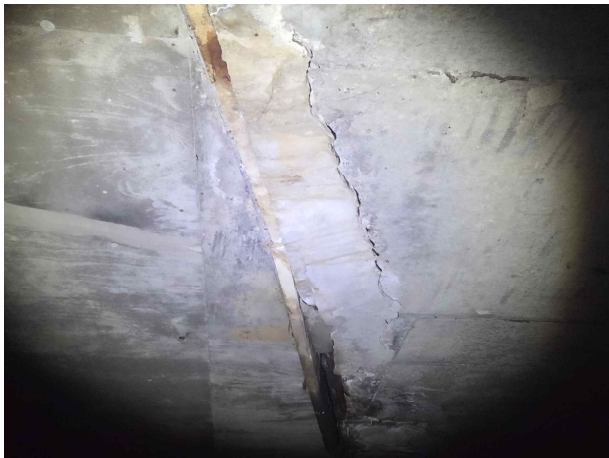
| 02<br>(25년 하반기) | 바닥판하면(S1, 구-강화)<br>보수부박리 | 02<br>(26년 상반기) | 바닥판하면(S1, 구-강화)<br>보수부박리 |

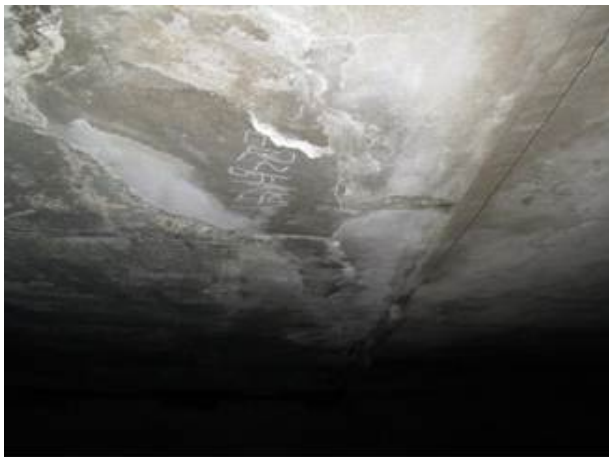
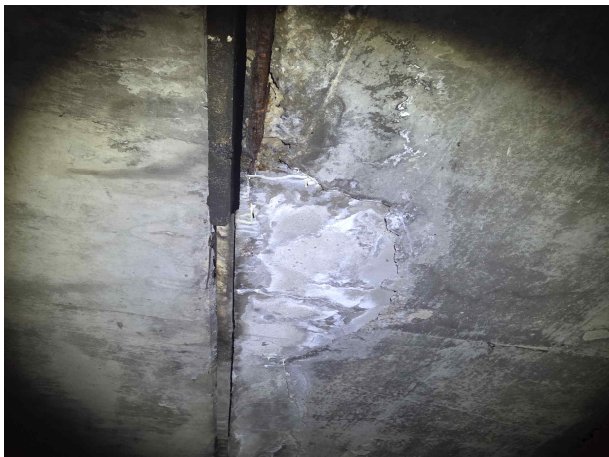
| 03<br>(25년 하반기) | 바닥판하면(S1, 구-강화)<br>보수부박리 | 03<br>(26년 상반기) | 바닥판하면(S1, 구-강화)<br>보수부박리 |

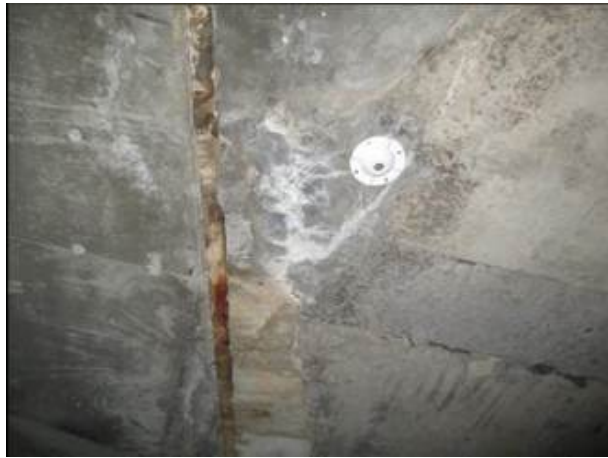
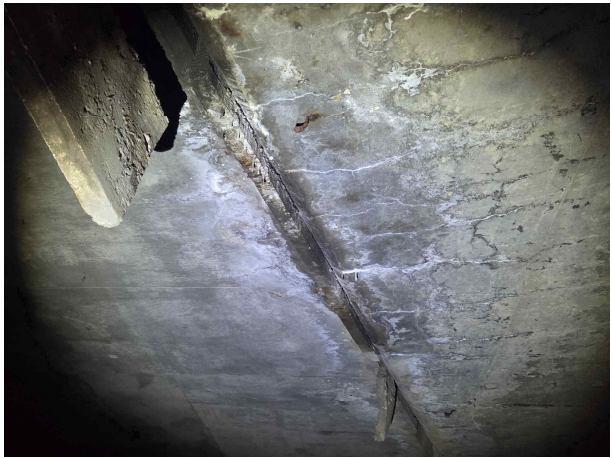
| 04<br>(25년 하반기) | 바닥판하면(S1, 구-강화)<br>백태 | 04<br>(26년 상반기) | 바닥판하면(S1, 구-강화)<br>백태 |

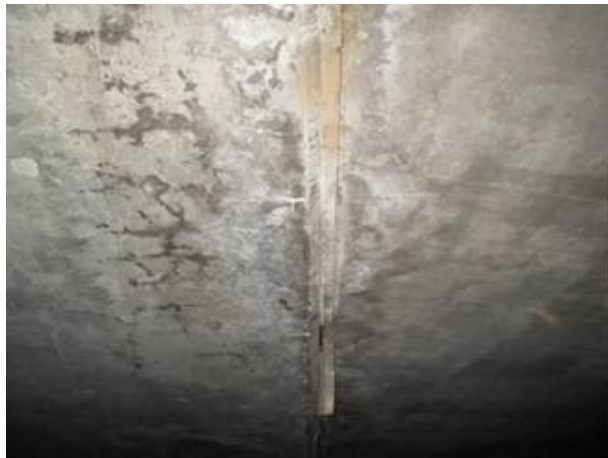
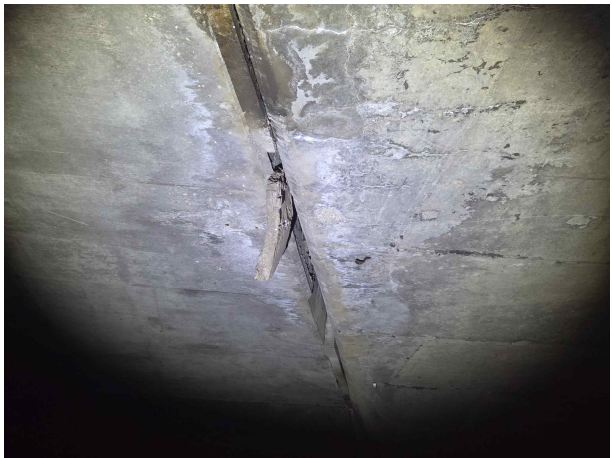
| 05<br>(25년 하반기) | 바닥판하면(S1, 구-강화)<br>이음부 누수흔적 및 백태 | 05<br>(26년 상반기) | 바닥판하면(S1, 구-강화)<br>이음부 누수흔적 및 백태 |

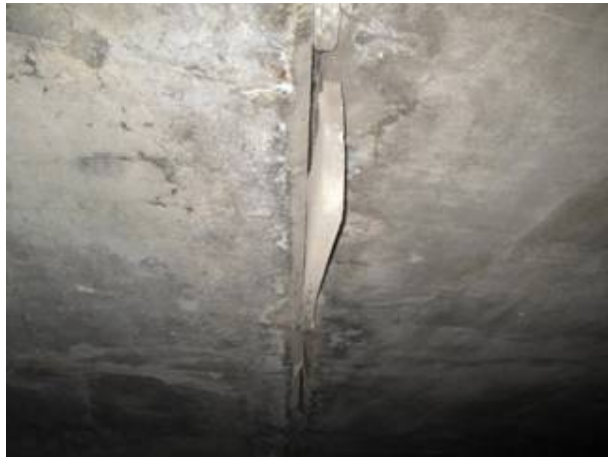
| 06<br>(25년 하반기) | 바닥판하면(S2, 구-서울)<br>스티로폼 탈락 | 06<br>(26년 상반기) | 거더(A1G2, 누산)<br>박락 |

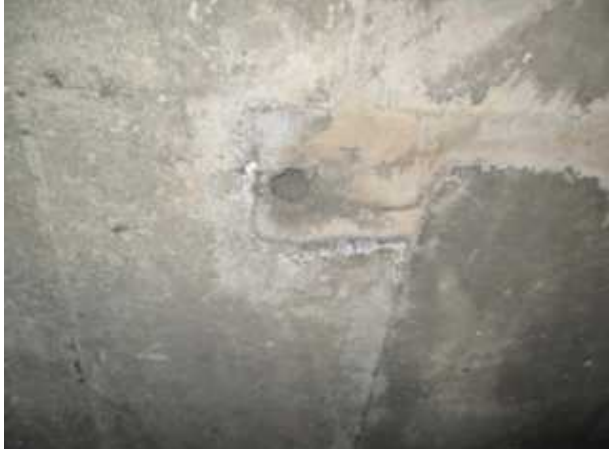
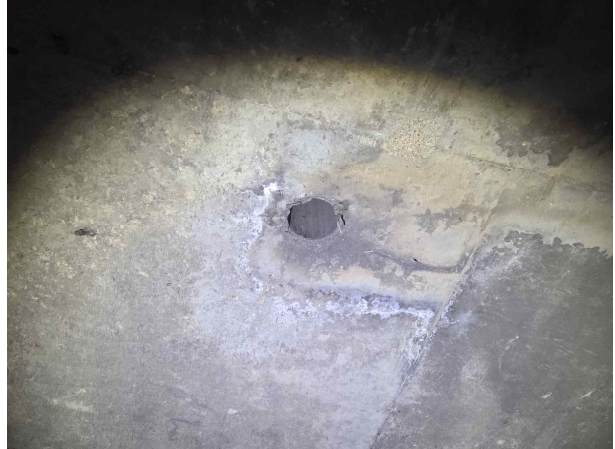
| 07<br>(25년 하반기) | 07<br>(26년 상반기) |

| 점검부위 | | 점검결과 | 발생원인 | 조치 필요사항 | 사진번호 |
|---|---|---|---|---|---|
| 배수시설 | | · 배수관 길이부족 | -시공미흡 | -재설치 | 07 |

| 배수관(S2)<br>길이부족, 주변 누수흔적 | 배수관(S2)<br>길이부족, 주변 누수흔적 |

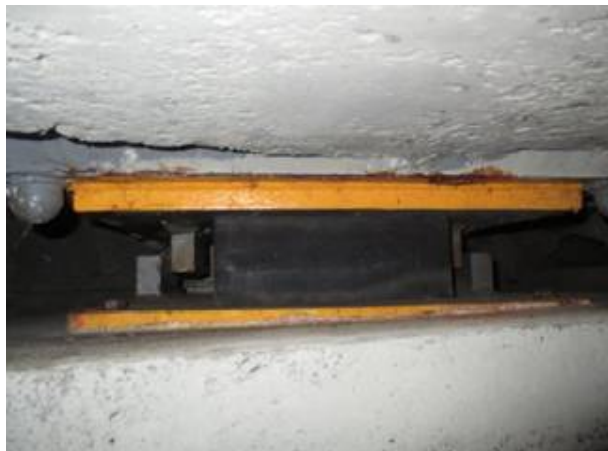
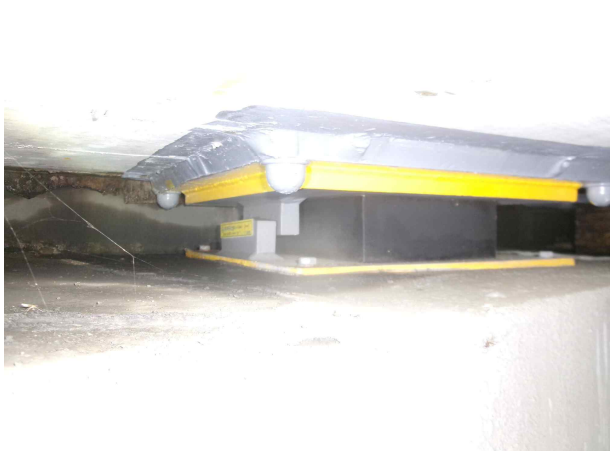
| 10<br>(25년 하반기) | 교량받침<br>교체 상태양호 | 10<br>(26년 상반기) | 교량받침<br>교체 상태양호 |

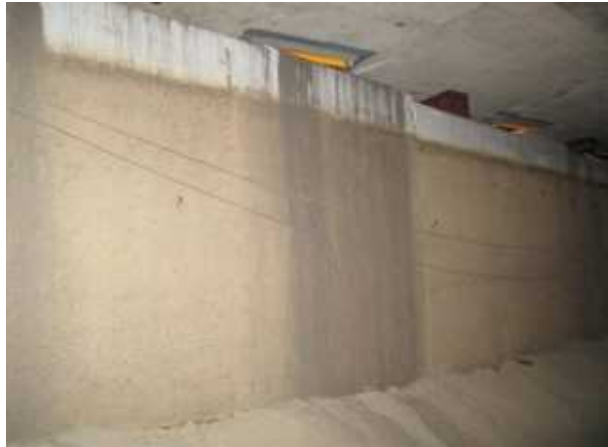
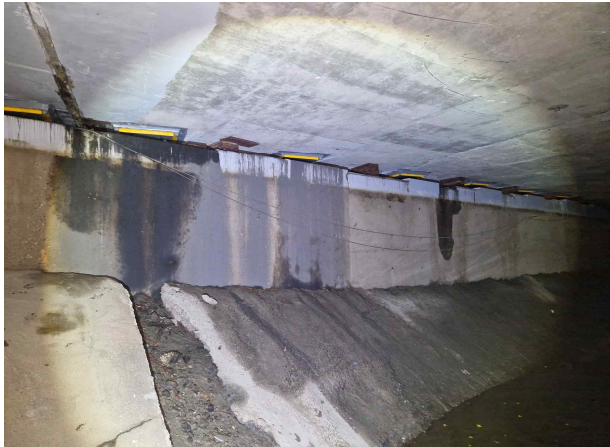
| 점검부위 | | 점검결과 | 발생원인 | 조치 필요사항 | 사진번호 |
|---|---|---|---|---|---|
| 교대 및 교각 | | · 누수흔적<br>· 법면 파손, 토사유출 | -신축이음 누수<br>-외부충격 | -주의관찰<br>-단면보수,<br>법면되매움 | 11, 12 |

| 11<br>(25년 하반기) | 교대 A2<br>누수흔적 | 11<br>(26년 상반기) | 교대 A2<br>누수흔적 |

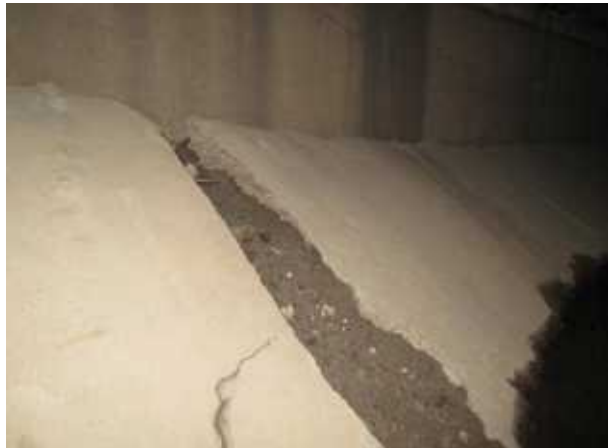
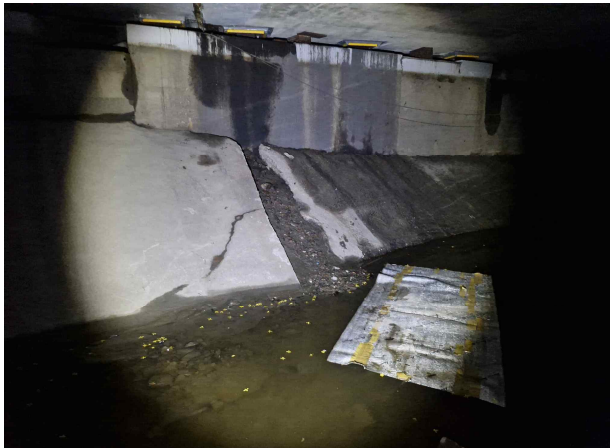
| 12<br>(25년 하반기) | 교대 A2<br>법면 파손 및 토사유출 | 12<br>(26년 상반기) | 교대 A2<br>법면 파손 및 토사유출 |

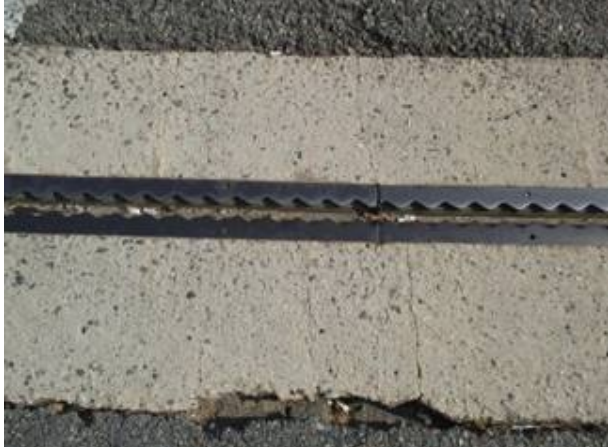
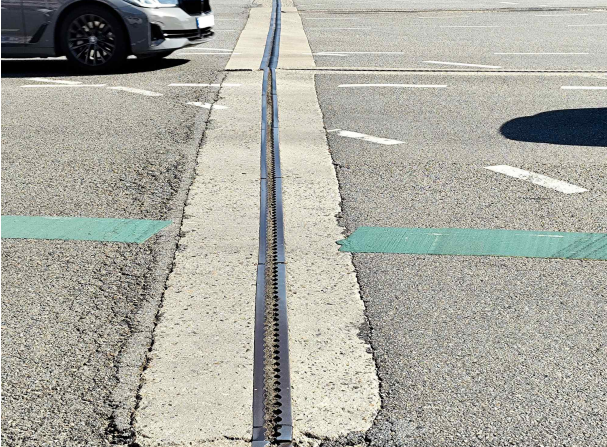
| <p>13<br/>(25년 하반기)</p> | <p>13<br/>(26년 상반기)</p> |

| <p>신축이음 A1<br/>후타재 균열(0.3mm미만)</p> | <p>신축이음 A1<br/>후타재 균열(0.3mm미만)</p> |

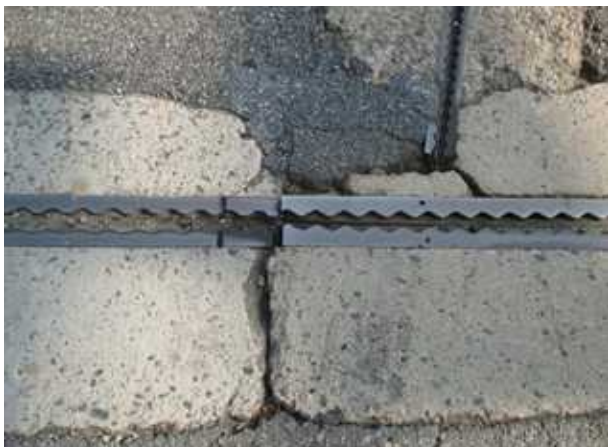
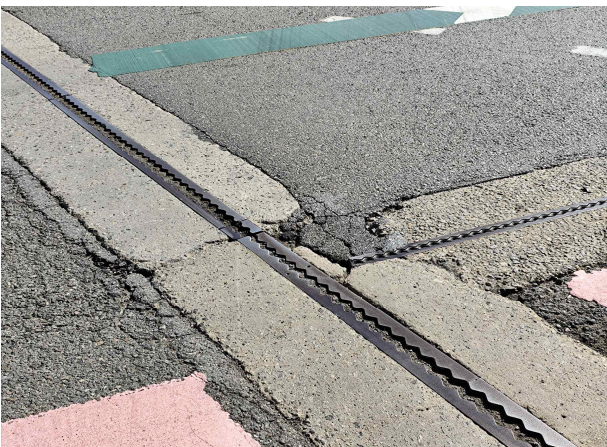
| <p>14<br/>(25년 하반기)</p> | <p>14<br/>(26년 상반기)</p> |

| <p>신축이음 A1<br/>후타재 파손</p> | <p>신축이음 A1<br/>후타재 파손</p> |

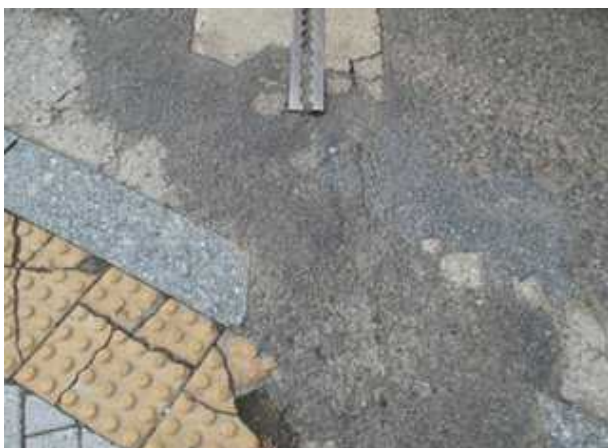
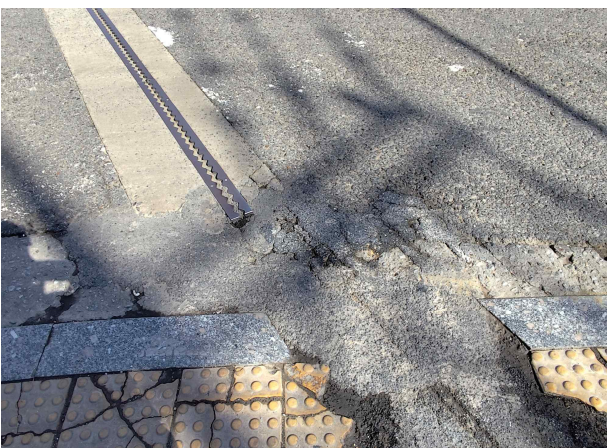
| <p>15<br/>(25년 하반기)</p> | <p>15<br/>(26년 상반기)</p> |

| <p>신축이음 A1<br/>아스콘임시보수</p> | <p>신축이음 A1<br/>아스콘임시보수 재파손</p> |

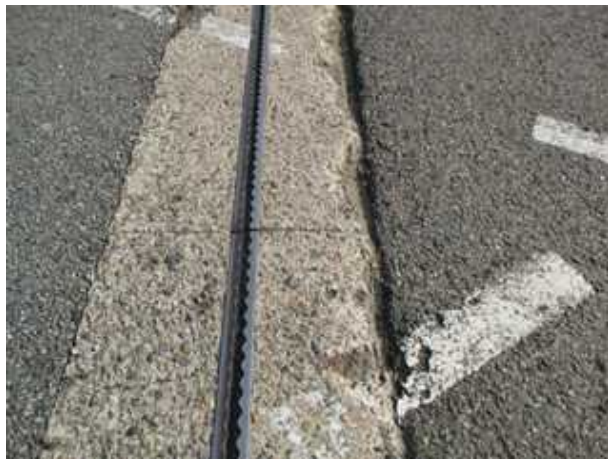
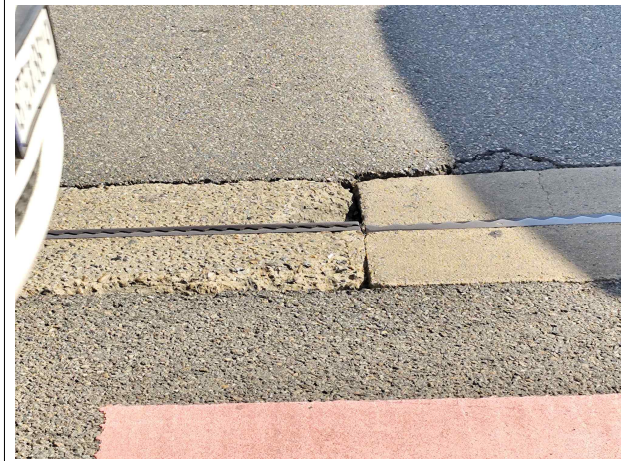
| 16<br>(25년 하반기) | 신축이음(S2, 구-서울)<br>후타재 파손 | 16<br>(26년 상반기) | 신축이음(S2, 구-서울)<br>후타재 파손 |

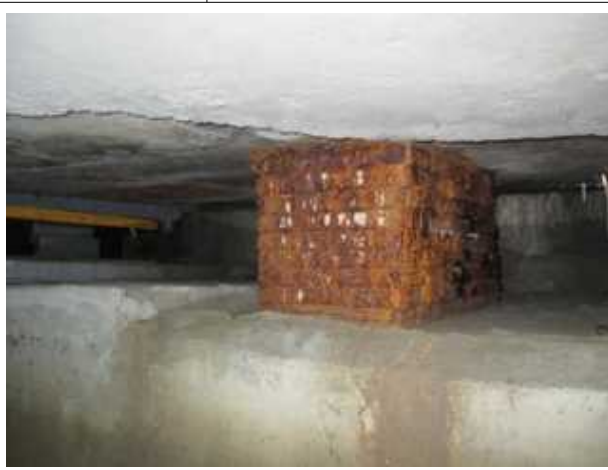
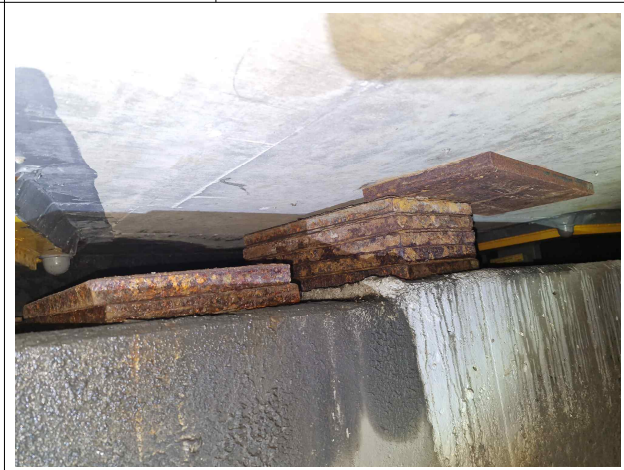
| 17<br>(25년 하반기) | 교대 A1<br>신축이음부 누수 | 17<br>(26년 상반기) | 교대 A1<br>신축이음부 누수 |

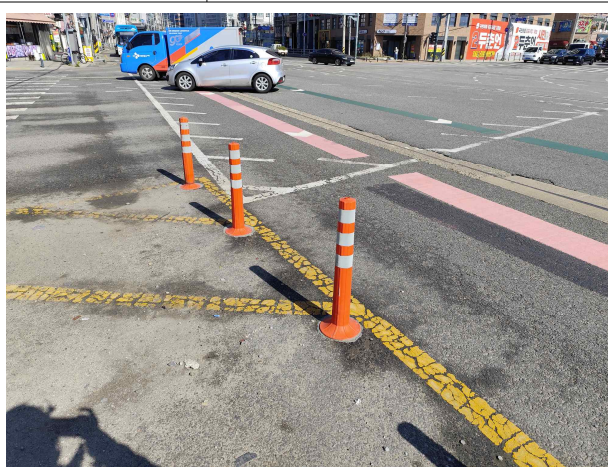
| 18<br>(26년 상반기) | 부대시설<br>차선규제봉 재설치 상태양호 | 19<br>(26년 상반기) | 교면포장 S1<br>포트홀 |

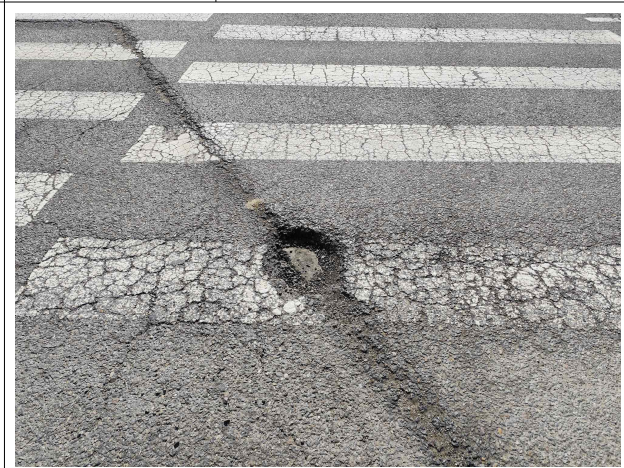
| 점검부위 | | 점검결과 | 발생원인 | 조치 필요사항 | 사진번호 |
|---|---|---|---|---|---|
| 교면포장 | | · 포트홀 | -공용증가, 차량 윤하중 | -부분 재포장 | |
