## 13. 장곡IC육교

## 손상현황

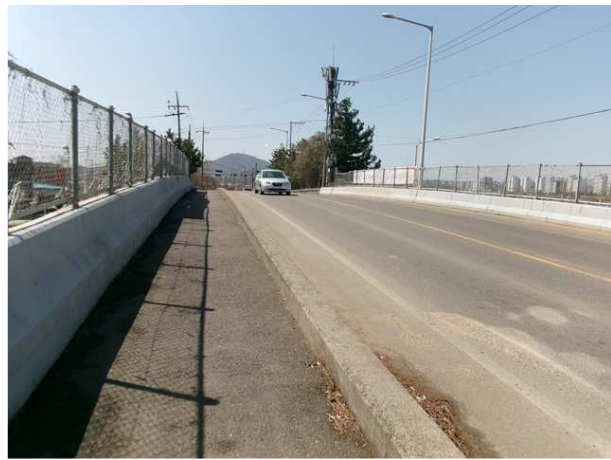
교면포장 전경

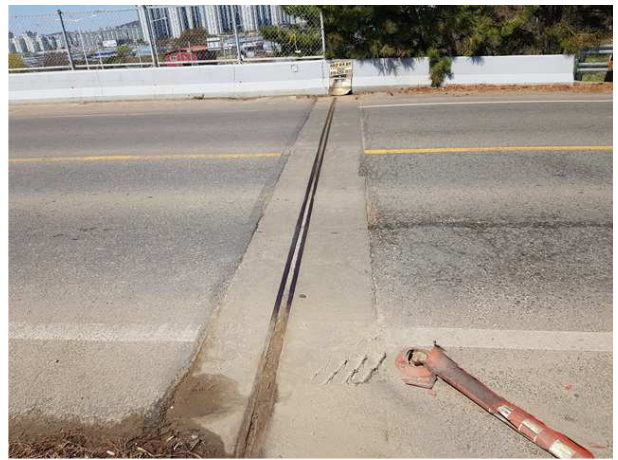
신축이음장치 전경

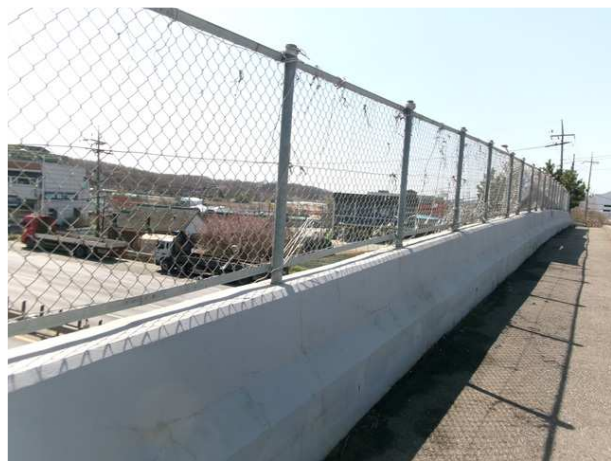
방호벽 전경

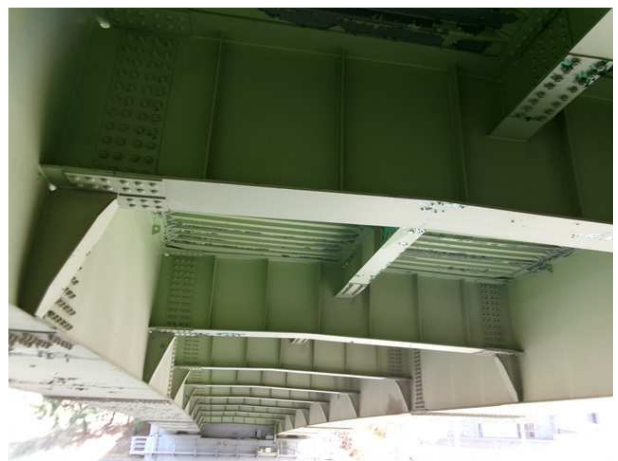
바닥판하면 전경

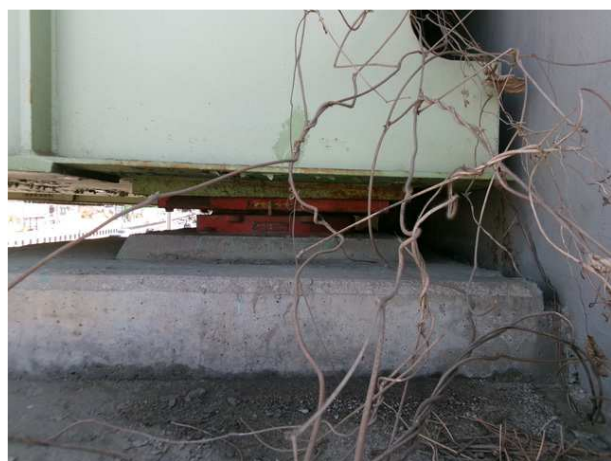
교량받침 전경

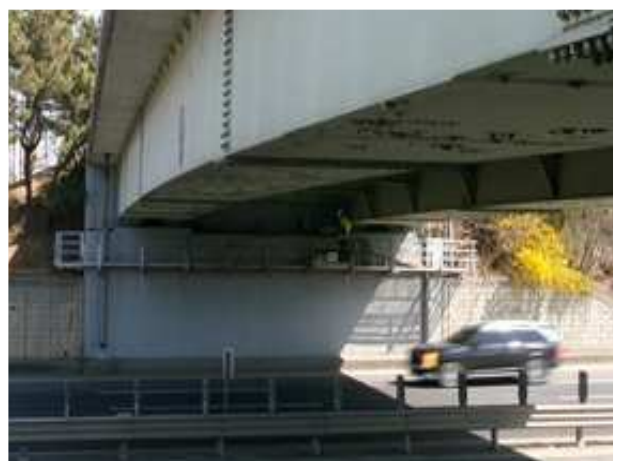
교대 전경

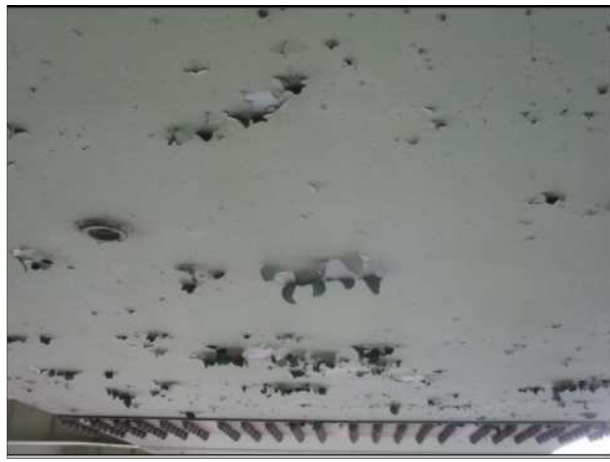
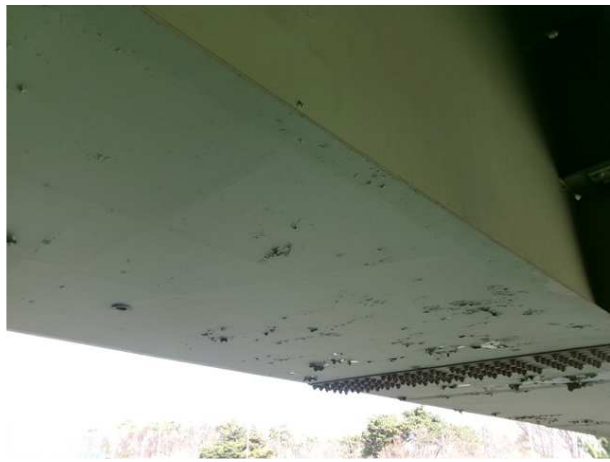
| 01<br>(25년 하반기) | 거더(S1-G1) 외부 도장박리 | 01<br>(26년 상반기) | 데크플레이트(S1) 도장박리 |

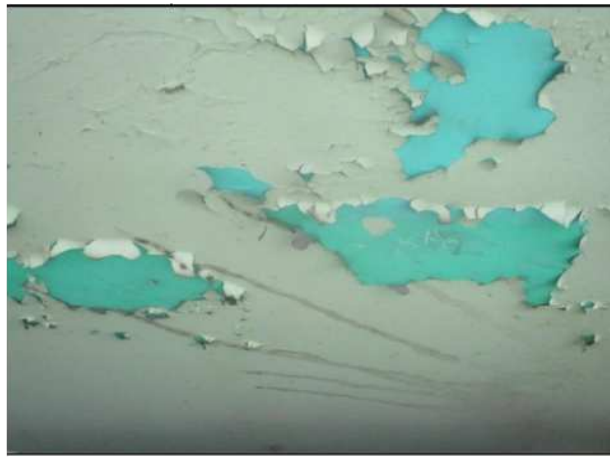
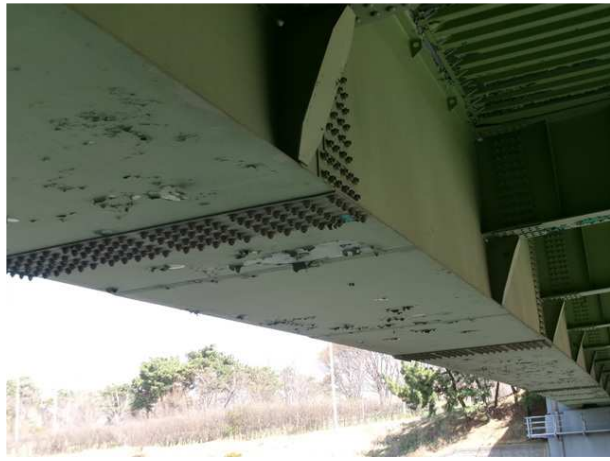
| 02<br>(25년 하반기) | 거더(S1-G1) 외부 단부 도장박리 | 02<br>(26년 상반기) | 거더(S1-G1) 외부 단부 도장박리 |

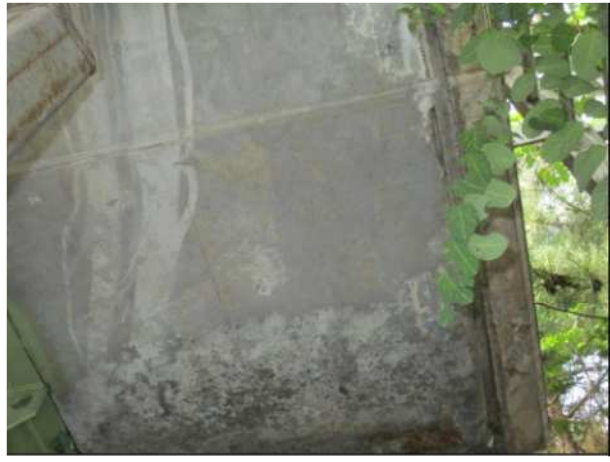
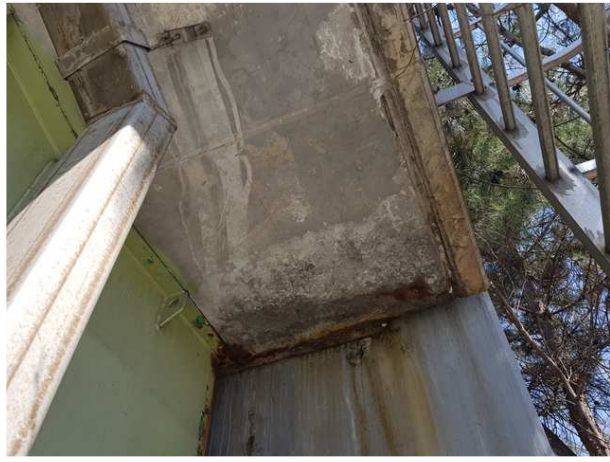
| 03<br>(25년 하반기) | 바닥판 단부(A2) 망상균열 | 03<br>(26년 상반기) | 바닥판 단부(A2) 망상균열 |

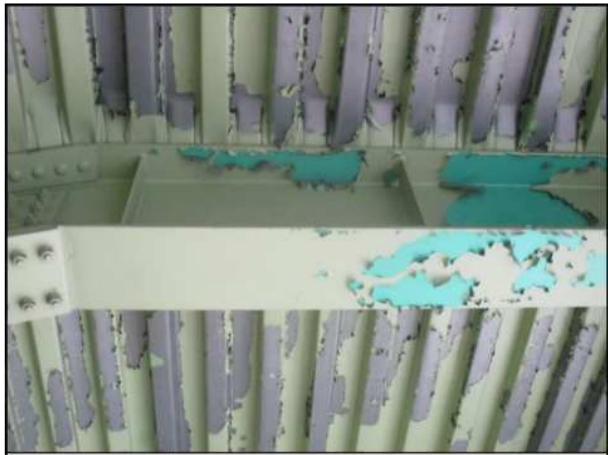
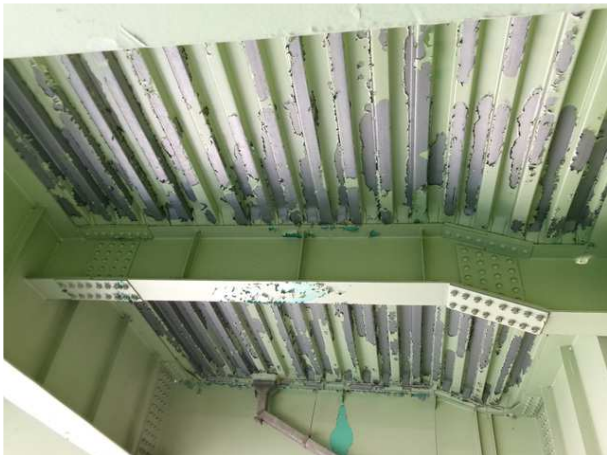
| <div>04<br/>(25년 하반기)</div> <div>데크플레이트(S1) 도장박리</div> | <div>04<br/>(26년 상반기)</div> <div>데크플레이트(S1) 도장박리</div> |

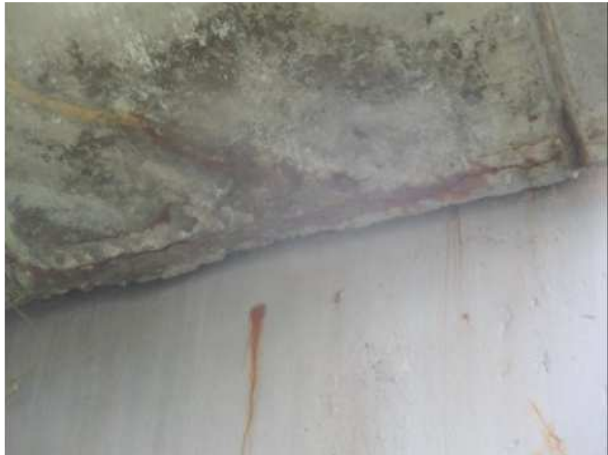
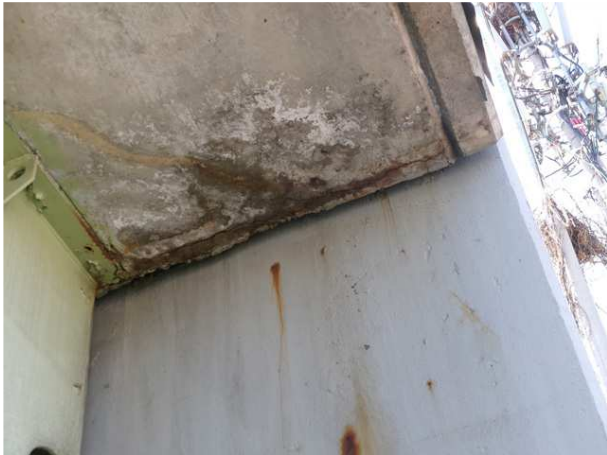
| <div>05<br/>(25년 하반기)</div> <div>바닥판 단부(A1) 층분리</div> | <div>05<br/>(26년 상반기)</div> <div>바닥판 단부(A1) 층분리</div> |

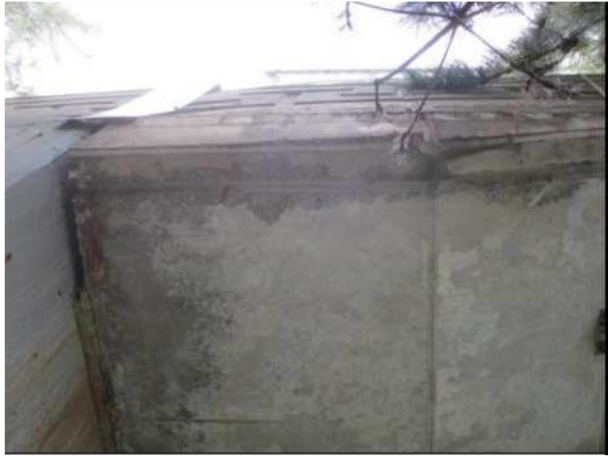
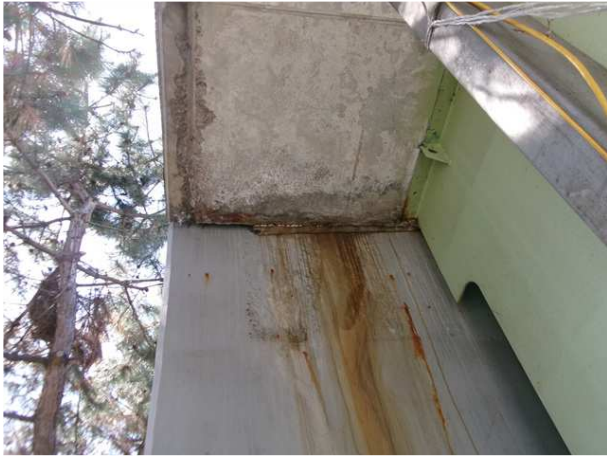
| <div>06<br/>(25년 하반기)</div> <div>켄틸레버부(S1) 박락</div> | <div>06<br/>(26년 상반기)</div> <div>켄틸레버부(S1) 박락</div> |

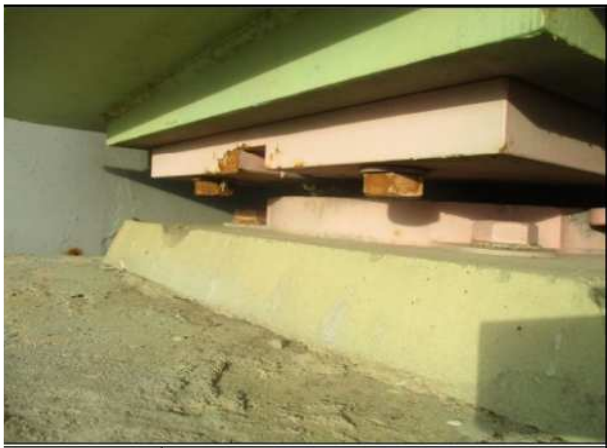
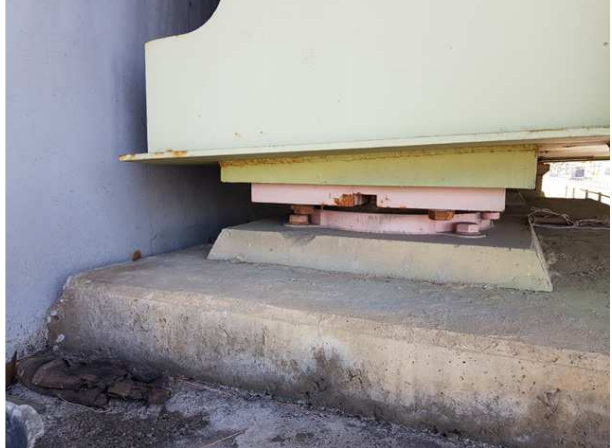
| 07<br>(25년 하반기) | 교량받침 (A2-Sh1) 부식 | 07<br>(26년 상반기) | 교량받침 (A2-Sh1) 부식 |

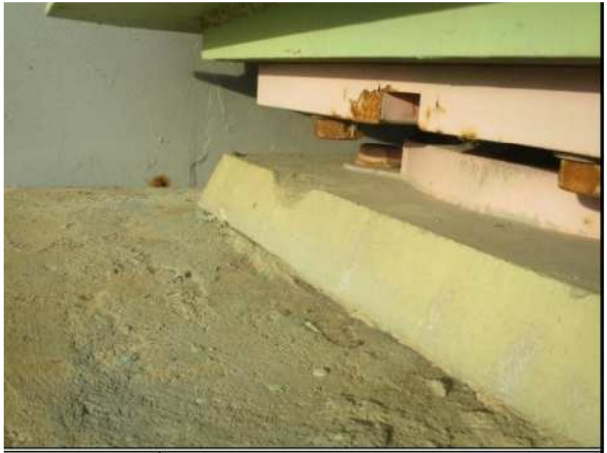
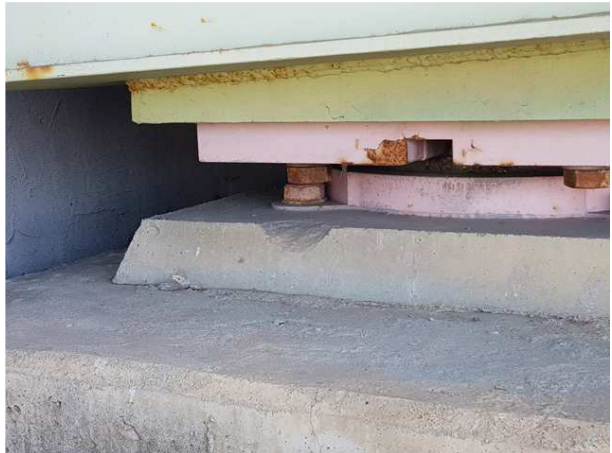
| 08<br>(25년 하반기) | 교량받침 (A2-Sh1)<br>받침몰탈 파손 | 08<br>(26년 상반기) | 교량받침 (A2-Sh1)<br>받침몰탈 파손 |

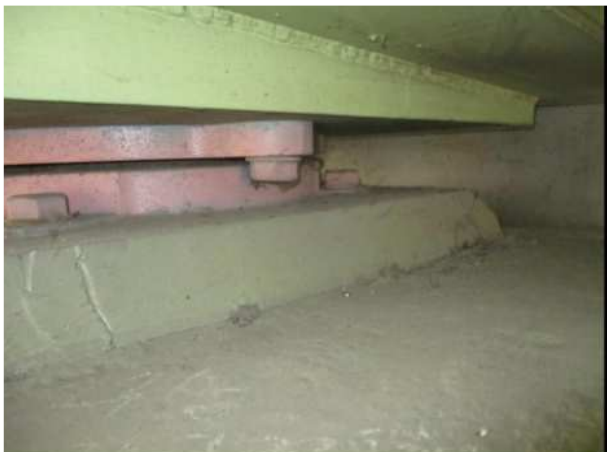
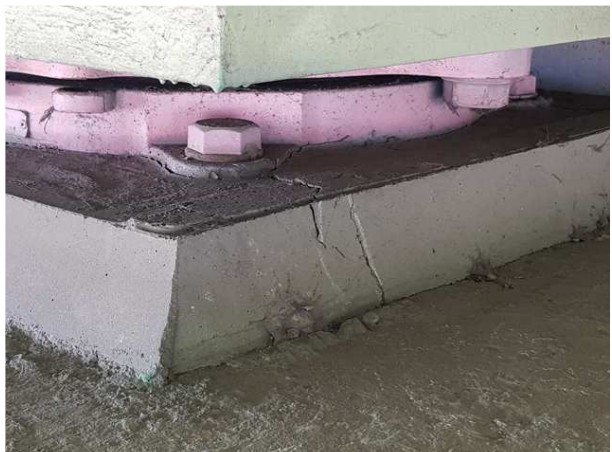
| 09<br>(25년 하반기) | 교량받침 (A2-Sh2) 받침몰탈 파손 | 09<br>(26년 상반기) | 교량받침 (A2-Sh2) 받침몰탈 파손 |

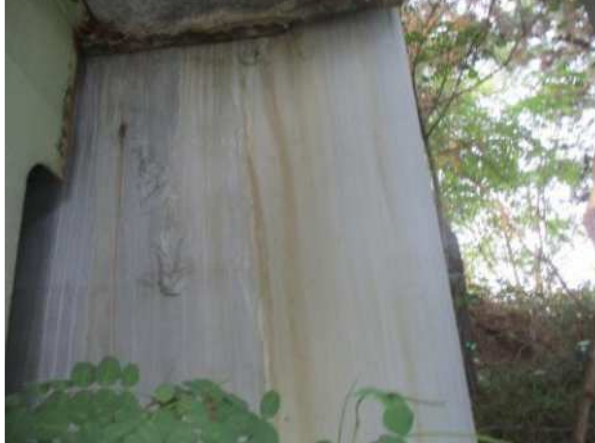
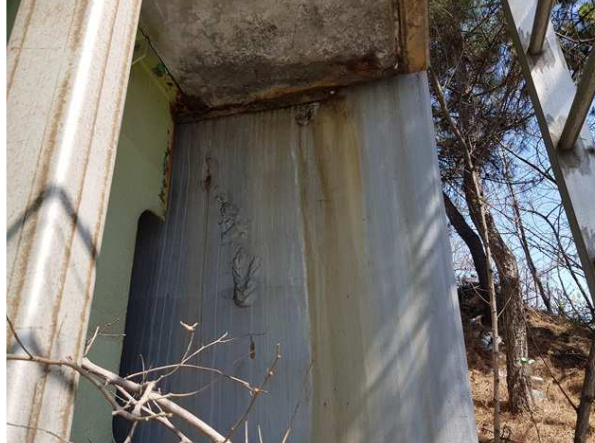
| <div>12</div> <div>(25년 하반기)</div> | <div>12</div> <div>(26년 상반기)</div> |

| 교대(A2) 누수흔적 | 교대(A2) 누수흔적 |

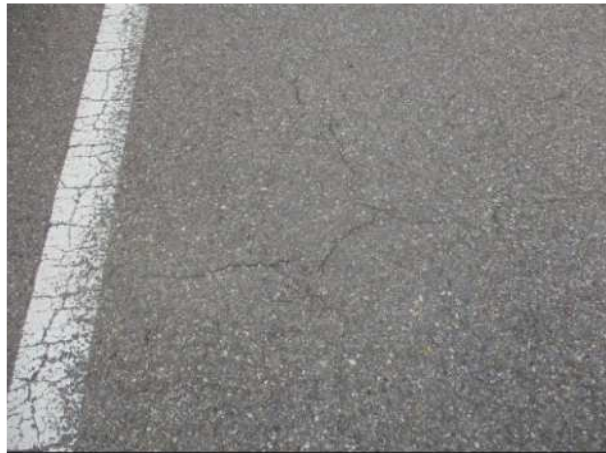
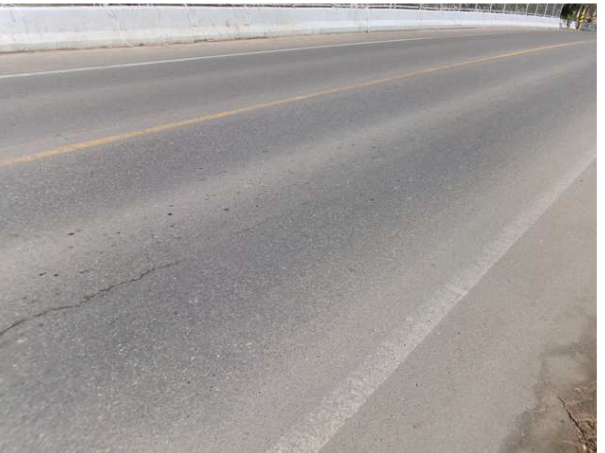
| 13<br>(25년 하반기) | 교면포장(S1) 서울방향 망상균열 | 13<br>(26년 상반기) | 교면포장(S1) 서울방향 망상균열 |

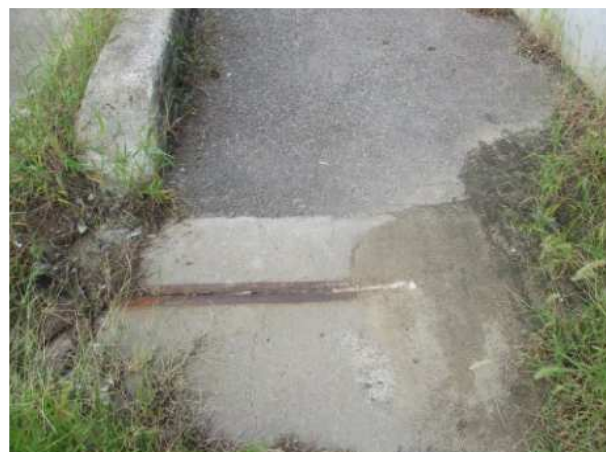
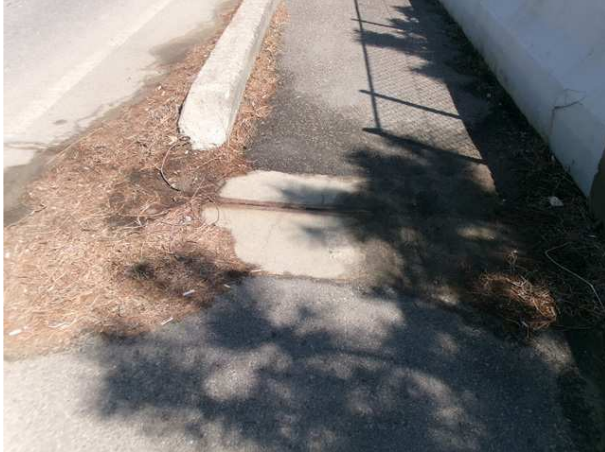
| 14<br>(25년 하반기) | 교면포장(S1) 서울방향 토사퇴적 | 14<br>(26년 상반기) | 교면포장(S1) 서울방향 토사퇴적 |

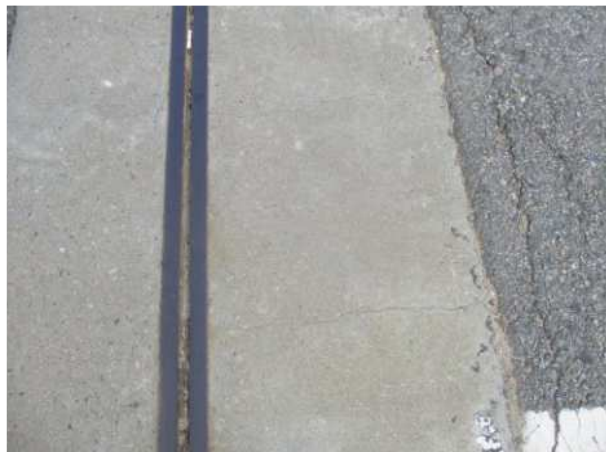
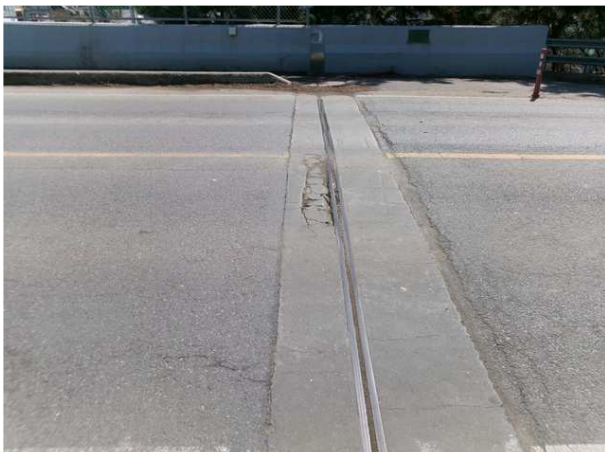
| 15<br>(25년 하반기) | 신축이음(A1)<br>후타재 균열(0.3mm미만) | 15<br>(26년 상반기) | 신축이음(A1)<br>후타재 균열(0.3mm미만) |

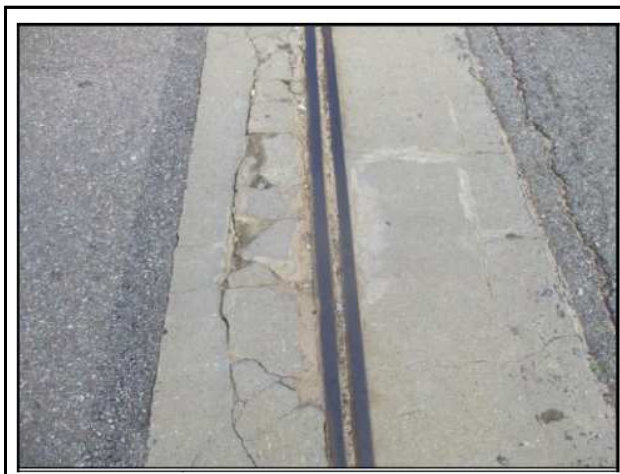
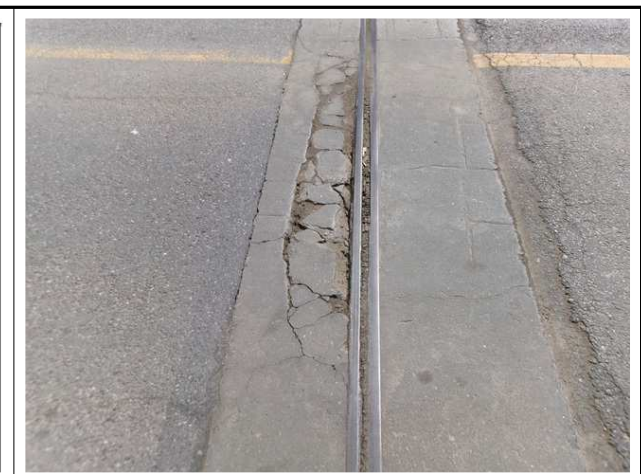
| <div>16</div> <div>(25년 하반기)</div> <div>신축이음(A1) 후타재 파손</div> | <div>16</div> <div>(26년 상반기)</div> <div>신축이음(A1) 후타재 파손</div> |

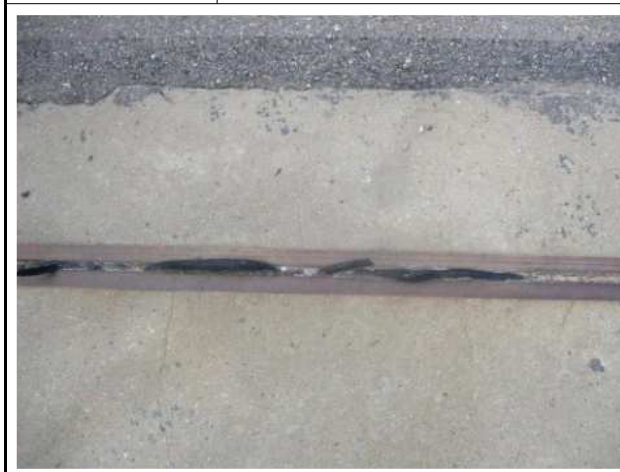
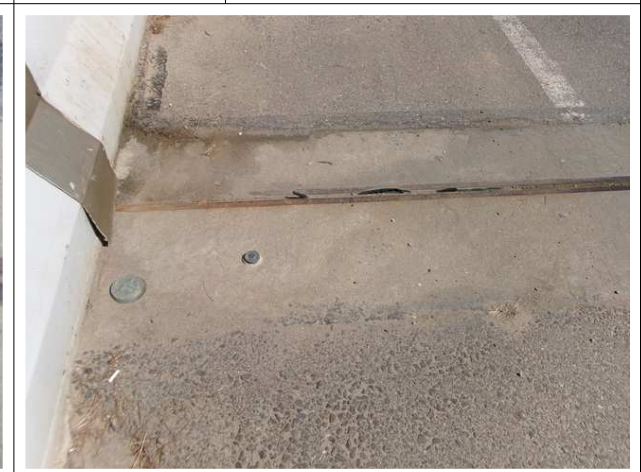
| <div>17</div> <div>(25년 하반기)</div> <div>신축이음(A1) 고무재 탈락</div> | <div>17</div> <div>(26년 상반기)</div> <div>신축이음(A1) 고무재 탈락</div> |

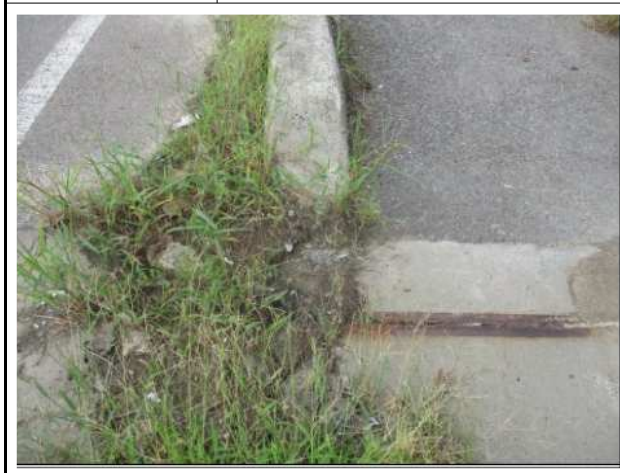
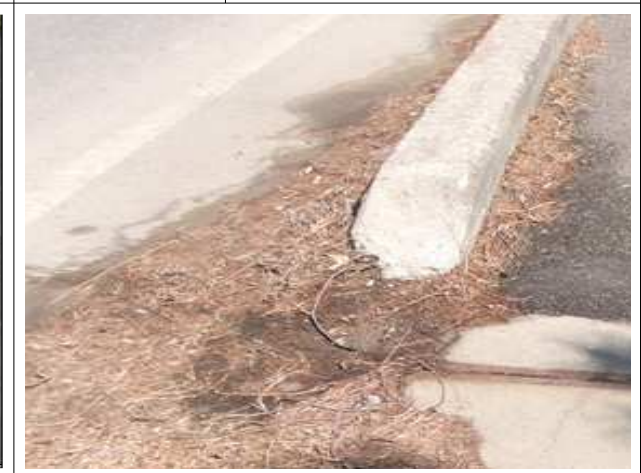
| <div>18</div> <div>(25년 하반기)</div> <div>신축이음(A1)<br/>유간 토사퇴적</div> | <div>18</div> <div>(26년 상반기)</div> <div>신축이음(A1)<br/>유간 토사퇴적</div> |

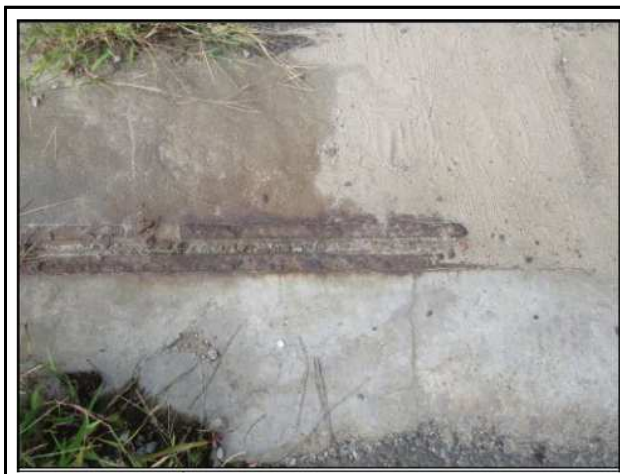
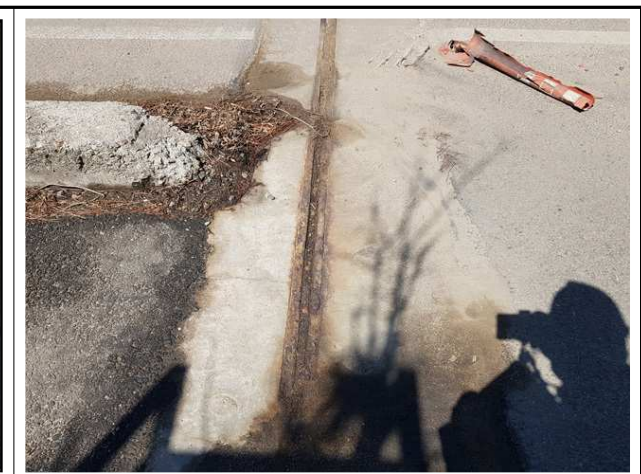
| 19<br>(25년 하반기) | 19<br>(26년 상반기) |

| 신축이음(A2) 부식 | 신축이음(A2) 부식 |

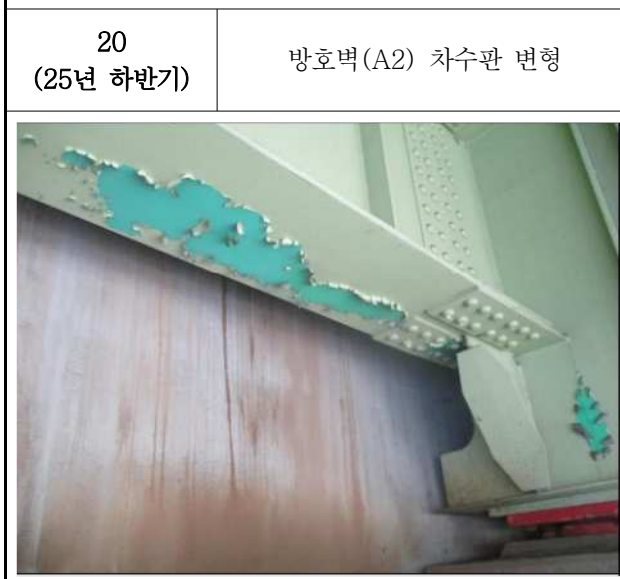
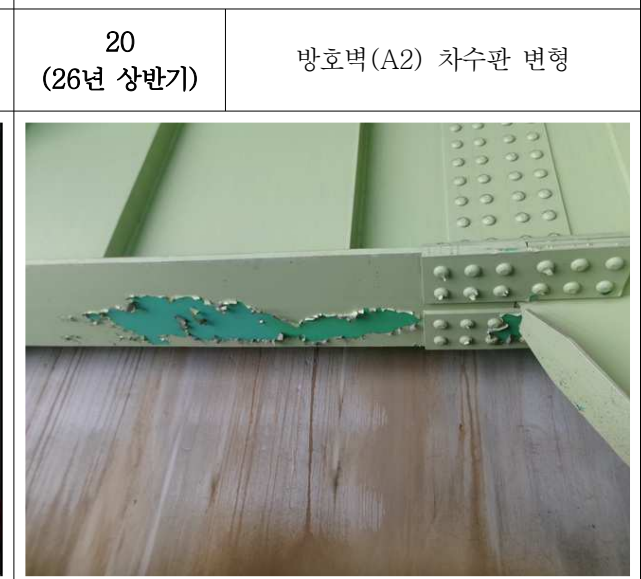
| 20<br>(25년 하반기) | 20<br>(26년 상반기) |

| 방호벽(A2) 차수판 변형 | 방호벽(A2) 차수판 변형 |

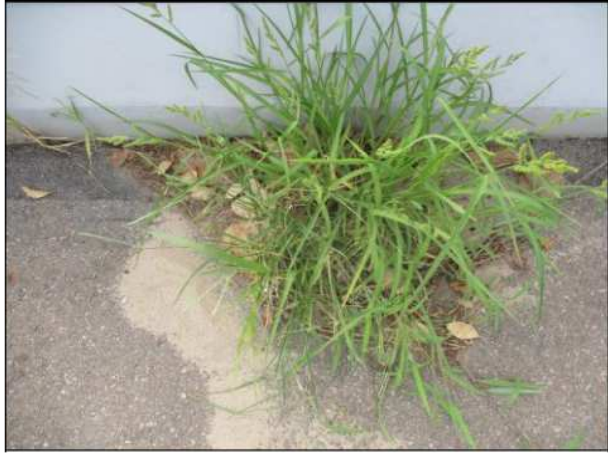
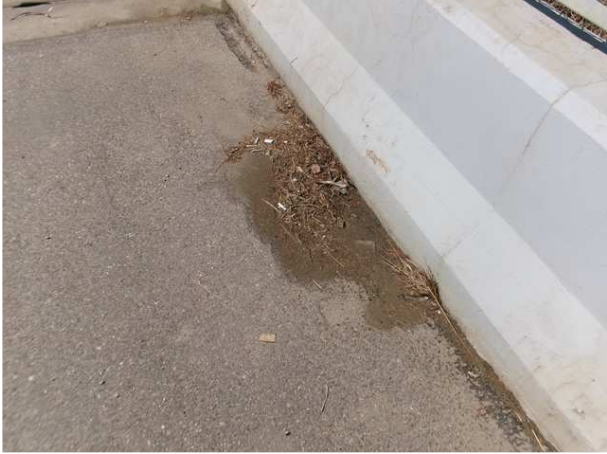
| <div>22<br/>(25년 하반기)</div> | <div>배수시설(S1) 배수구 막힘</div> |

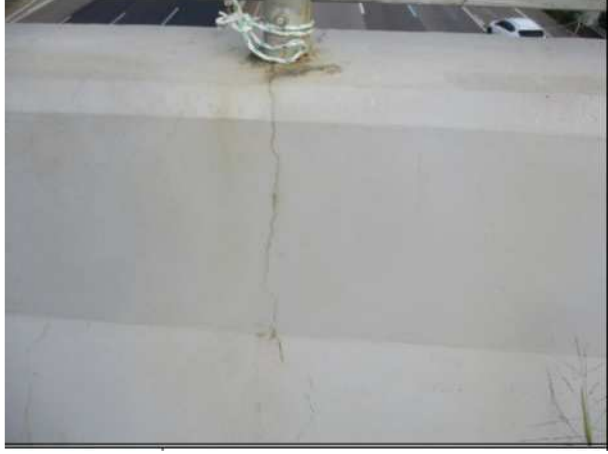
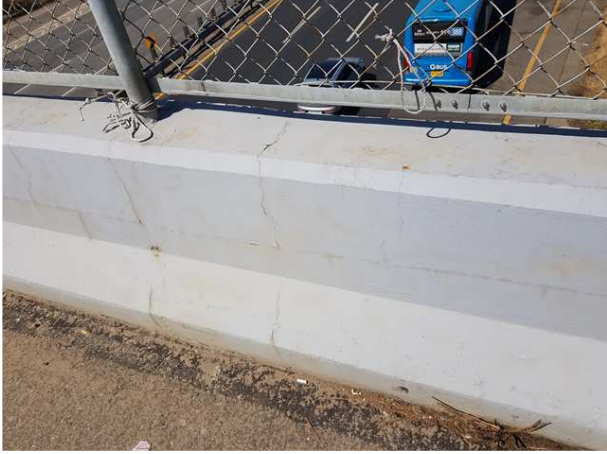
| <div>23<br/>(25년 하반기)</div> | <div>방호벽(S1) 보수부균열(0.3mm미만)</div> |

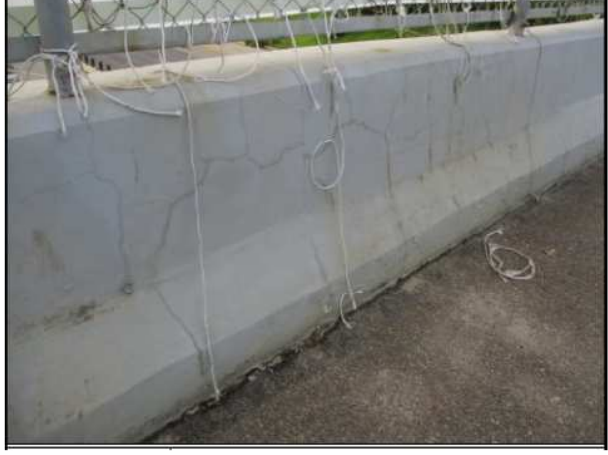
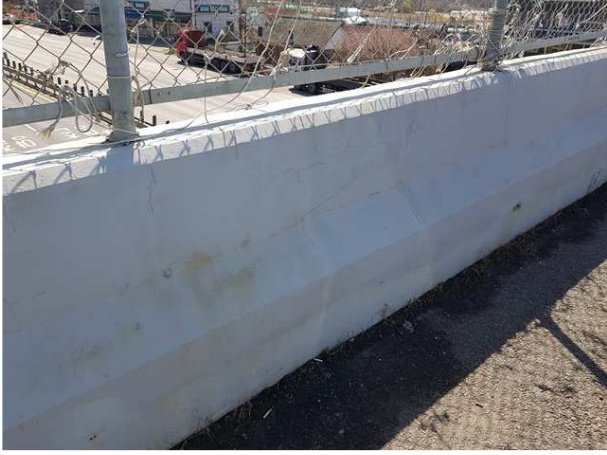
| <div>24<br/>(25년 하반기)</div> | <div>방호벽(S1) 보수부 망상균열</div> |
| | <div>방호벽(S1) 보수부 망상균열</div> |

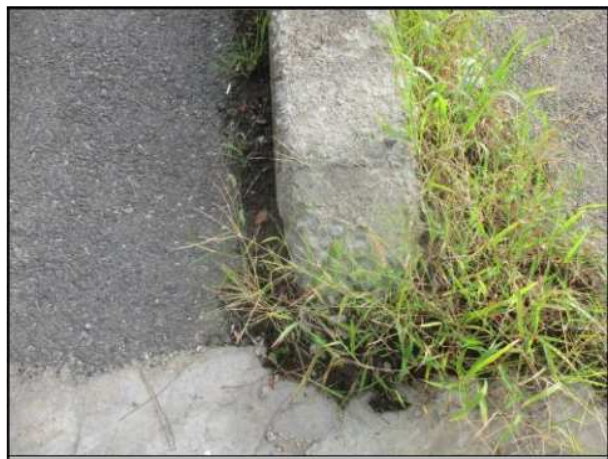
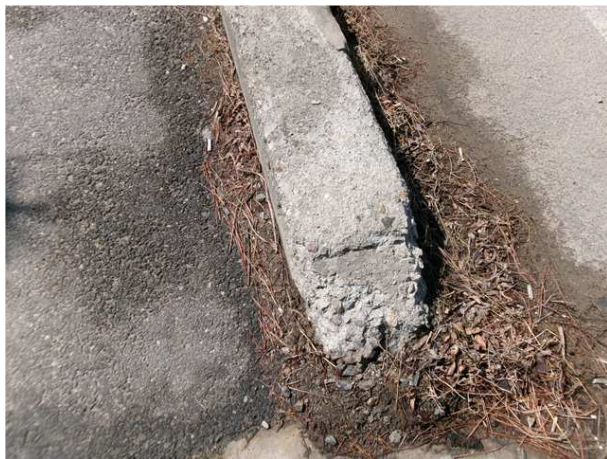
| 25<br>(25년 하반기) | 연석(S1) 박락 | 25<br>(26년 상반기) | 연석(S1) 박락 |

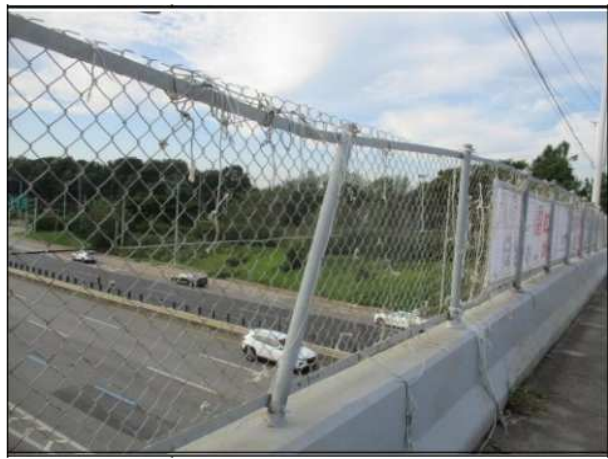
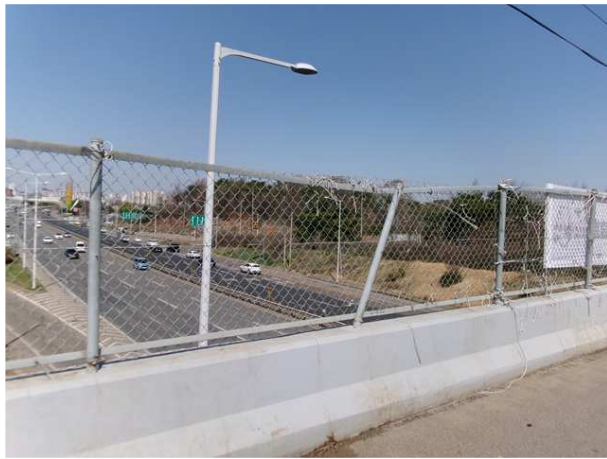
| 26<br>(25년 하반기) | 낙하물방지망 변형 | 26<br>(26년 상반기) | 낙하물방지망 변형 |

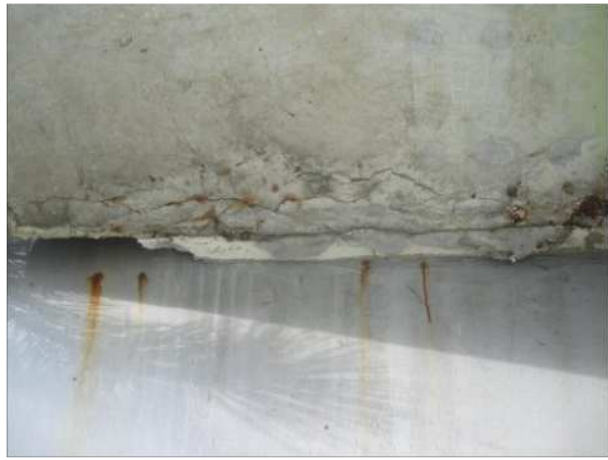
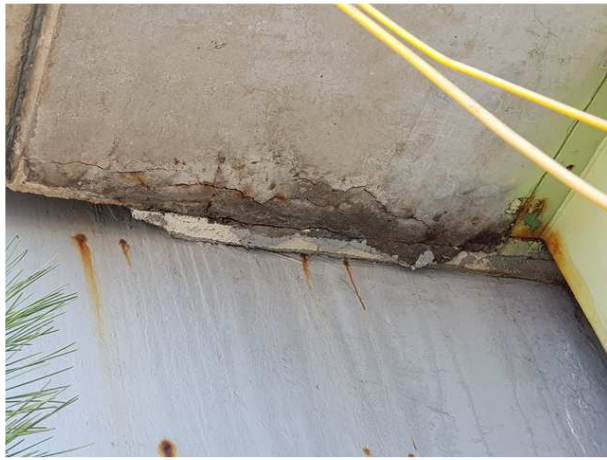
| 27<br>(25년 하반기) | 바닥판 단부(A2) 박락 | 27<br>(26년 상반기) | 바닥판 단부(A2) 박락 |

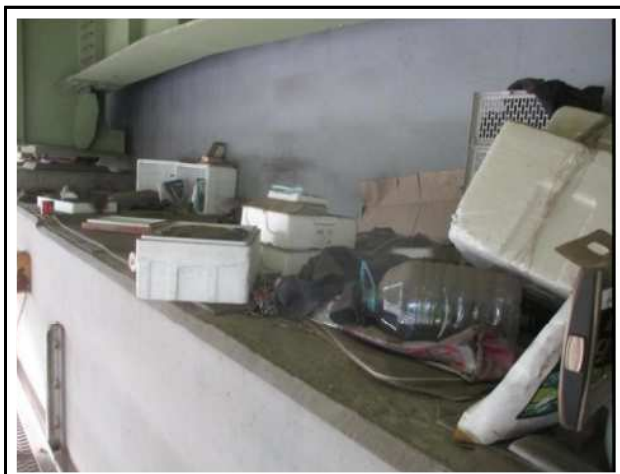
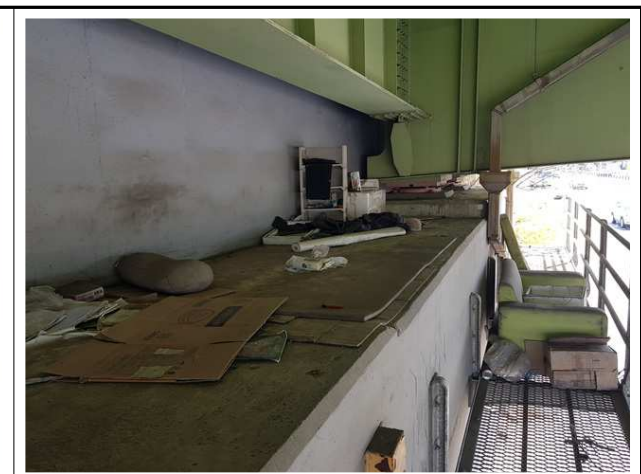
| <div>28</div> <div>(25년 하반기)</div> <div>교대(A2) 노숙자 기거 흔적</div> | <div>28</div> <div>(26년 상반기)</div> <div>교대(A2) 노숙자 기거 흔적</div> |

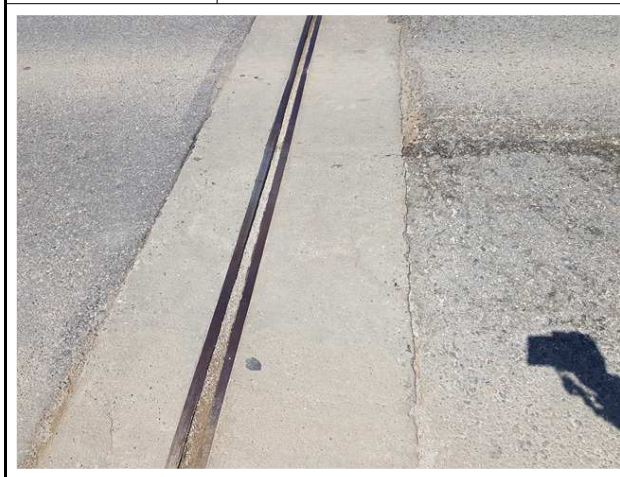
| <div>29</div> <div>(26년 상반기)</div> <div>신축이음(A2) 후타재 균열</div> | <div>—</div> <div>—</div> |
