## 20. 갑곶교

손상현황

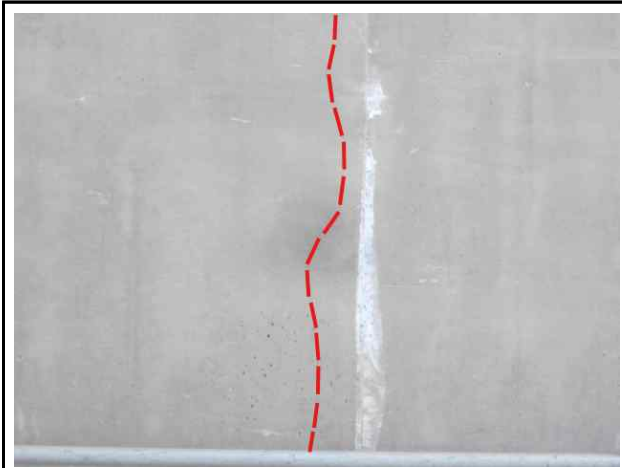
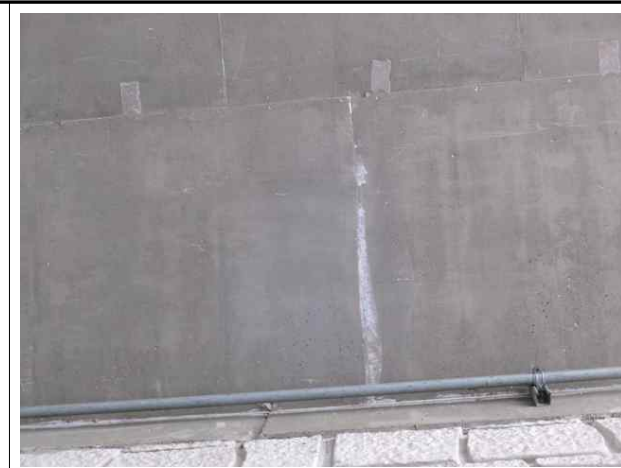
| 01<br>(25년 하반기) | 바닥판하면 균열(0.3mm미만) | 01<br>(26년 상반기) | 바닥판하면 균열(0.3mm미만) |

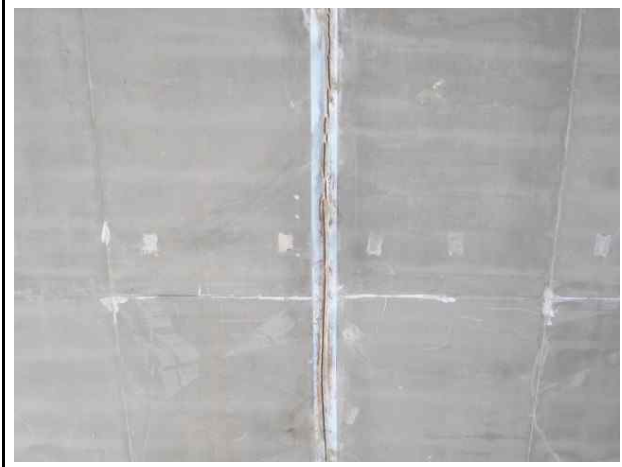
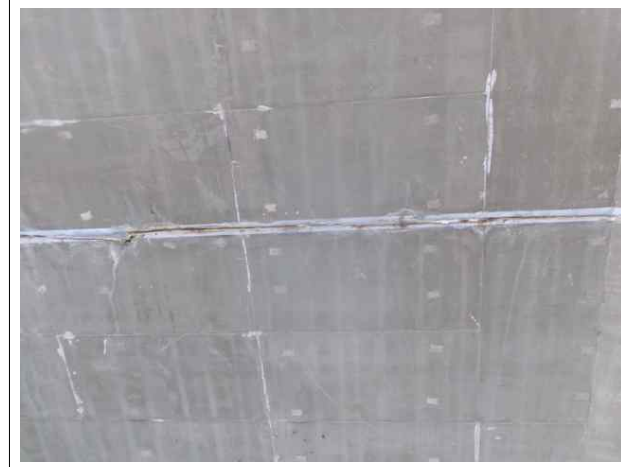
| 02<br>(25년 하반기) | 바닥판하면 실란트 열화 | 02<br>(26년 상반기) | 바닥판하면 실란트 열화 |

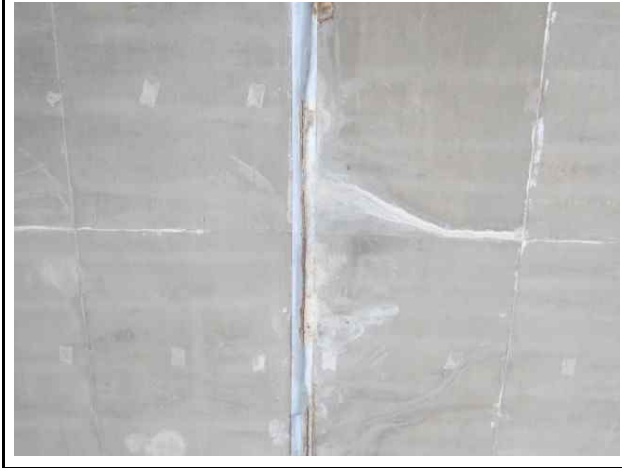
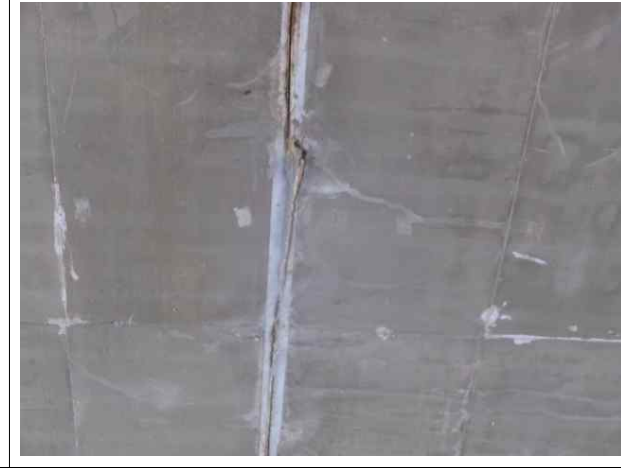
| 03<br>(25년 하반기) | 바닥판하면 실란트 누수 | 03<br>(26년 상반기) | 바닥판하면 실란트 누수 |

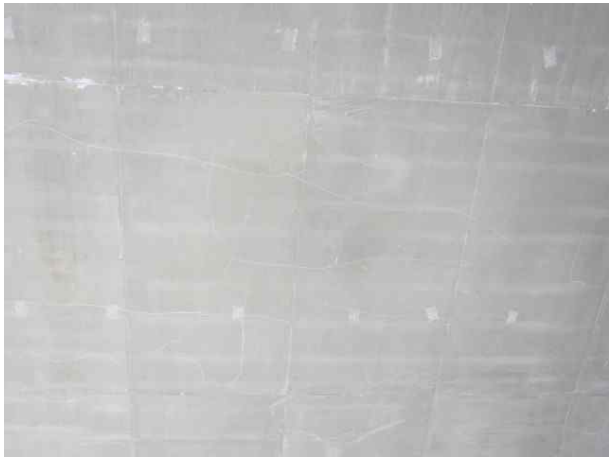
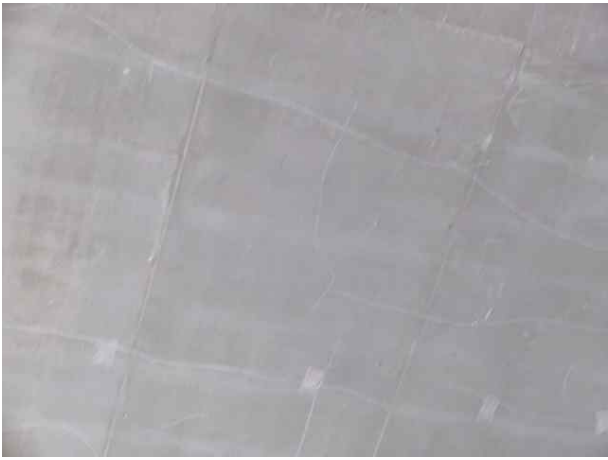
| 04<br>(25년 하반기) | 바닥판하면 망상균열 (0.3mm미만) | 04<br>(26년 상반기) | 바닥판하면 망상균열 (0.3mm미만) |

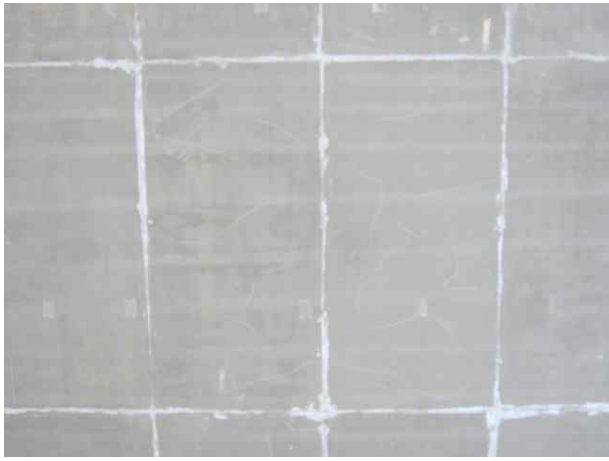
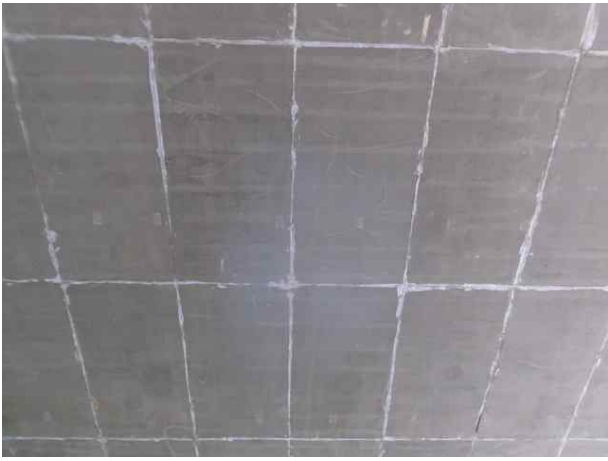
| 05<br>(25년 하반기) | 바닥판하면 망상균열 (0.3mm미만) | 05<br>(26년 상반기) | 바닥판하면 망상균열 (0.3mm미만) |

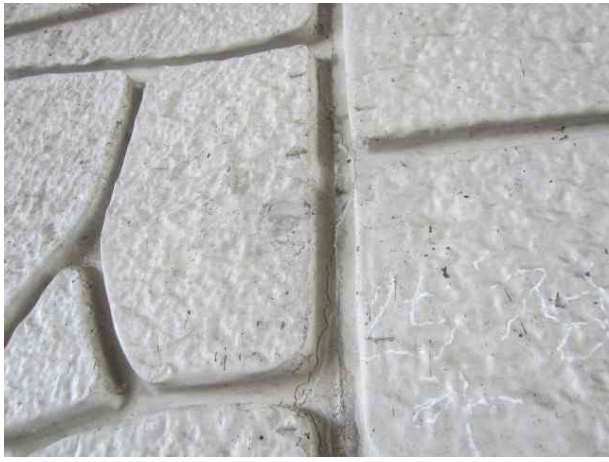
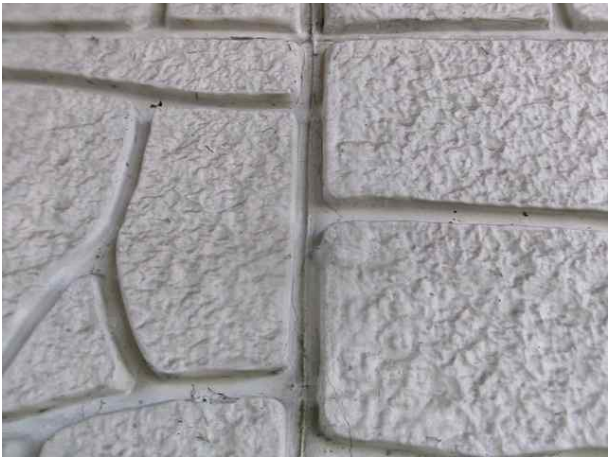
| 06<br>(25년 하반기) | 교대 균열 (0.3mm미만) | 06<br>(26년 상반기) | 교대 균열 (0.3mm미만) |

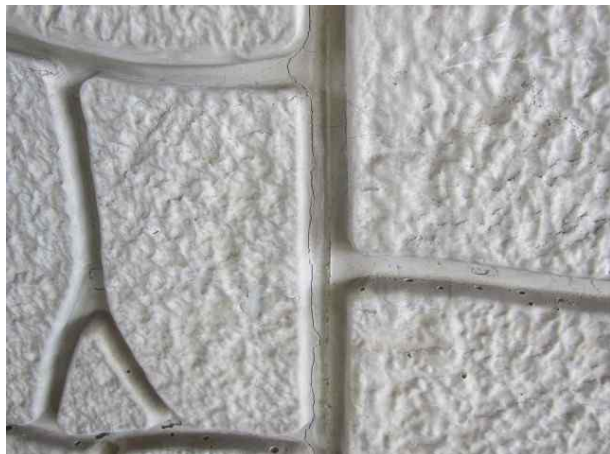
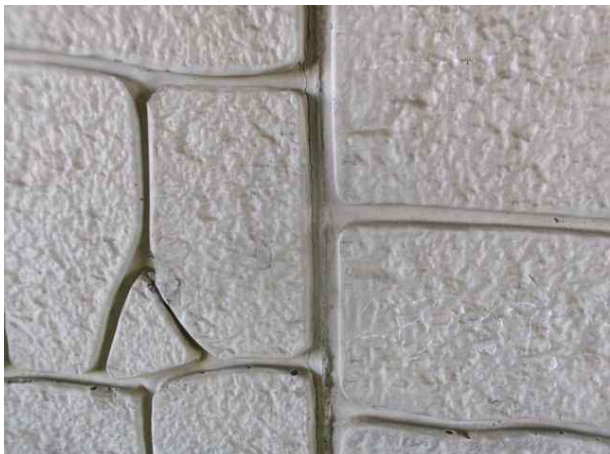
| 07<br>(25년 하반기) | 교대 균열 (0.3mm미만) | 07<br>(26년 상반기) | 교대 균열 (0.3mm미만) |

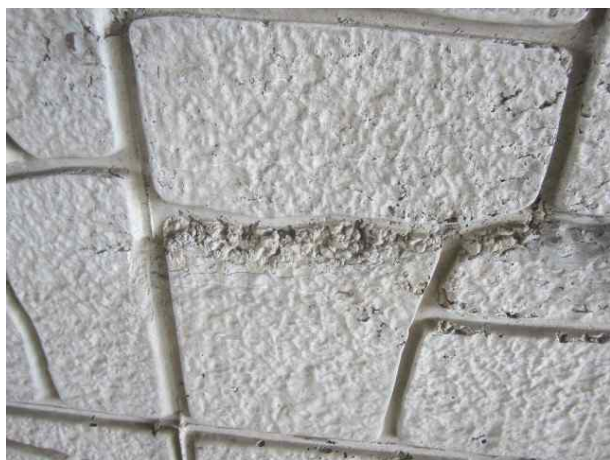
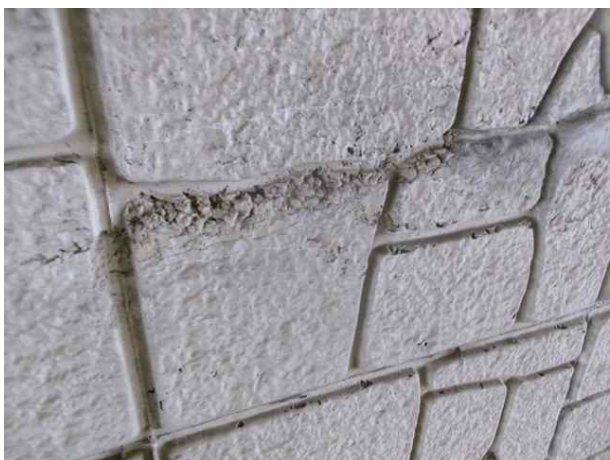
| 08<br>(25년 하반기) | 교대 재료분리 | 08<br>(26년 상반기) | 교대 재료분리 |

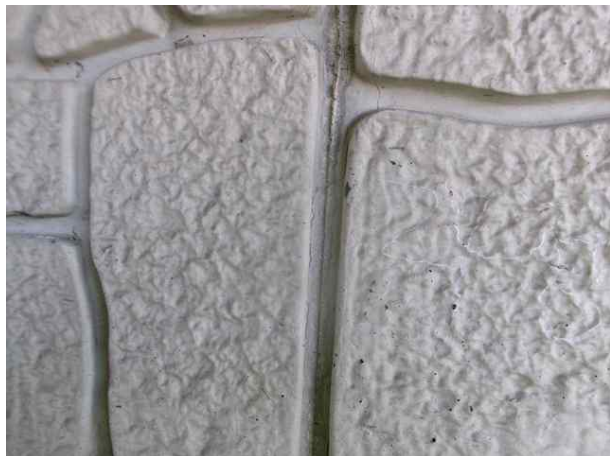
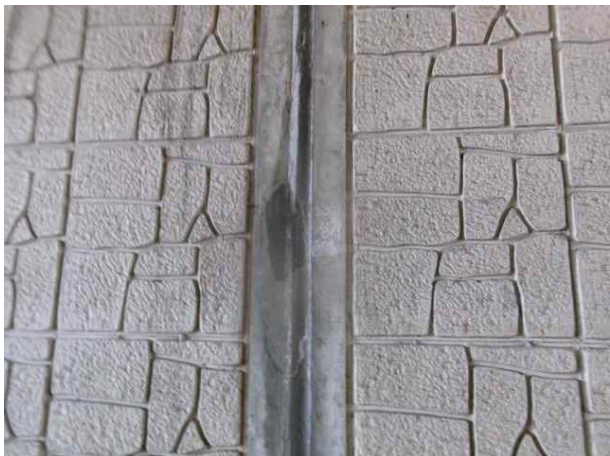
| 09<br>(26년 상반기) | 교대 균열 (0.3mm미만) | 10<br>(26년 상반기) | 교대 균열 및 누수 |

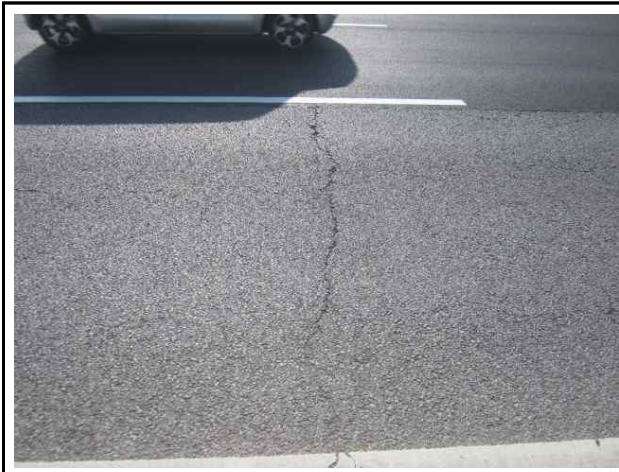
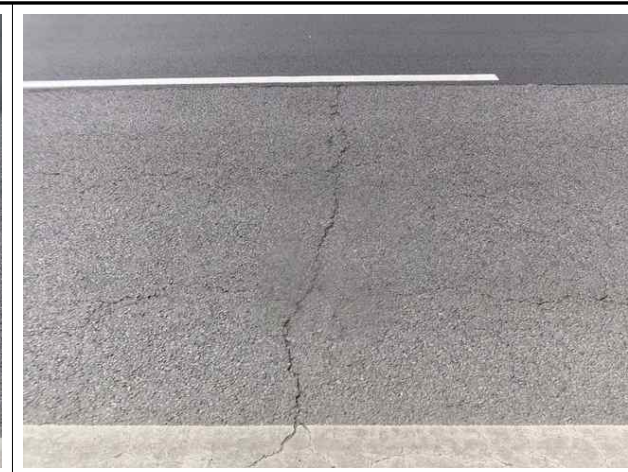
| 11<br>(25년 하반기) | 교면포장 포장균열 | 11<br>(26년 상반기) | 교면포장 포장균열 |

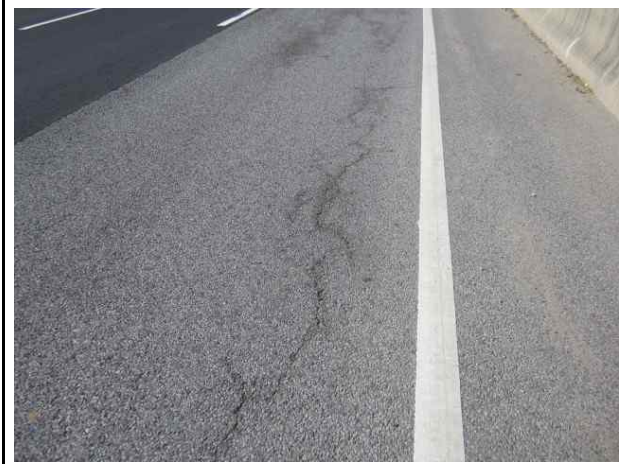
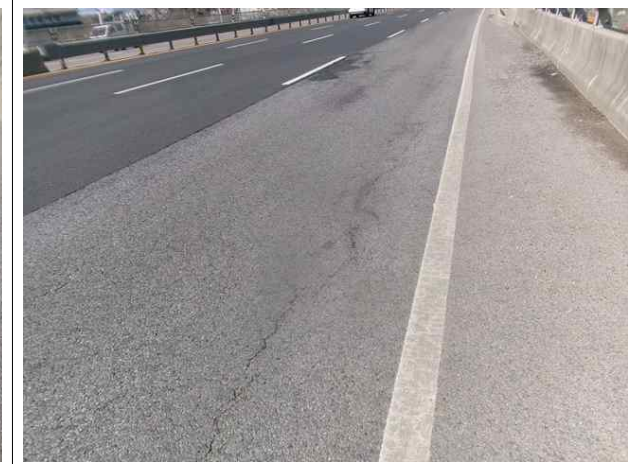
| 12<br>(25년 하반기) | 교면포장 포장균열 | 12<br>(26년 상반기) | 교면포장 포장균열 |

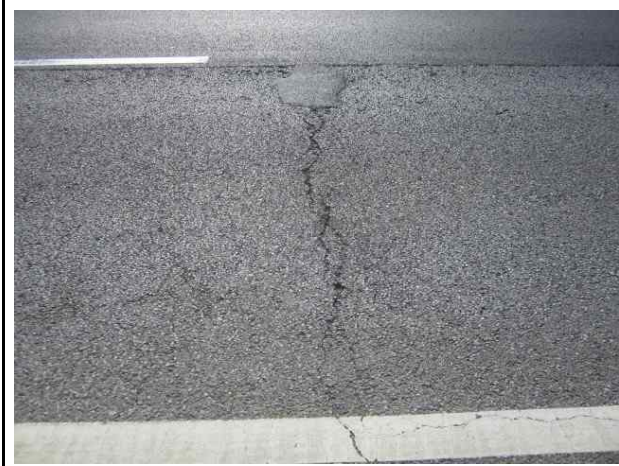
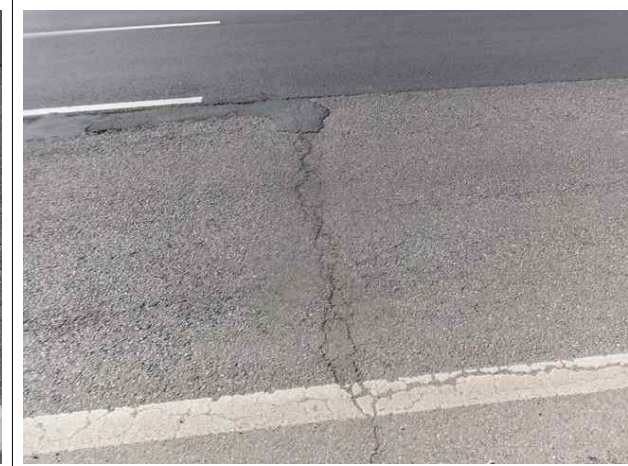
| 13<br>(25년 하반기) | 교면포장 포장균열 | 13<br>(26년 상반기) | 교면포장 포장균열 |

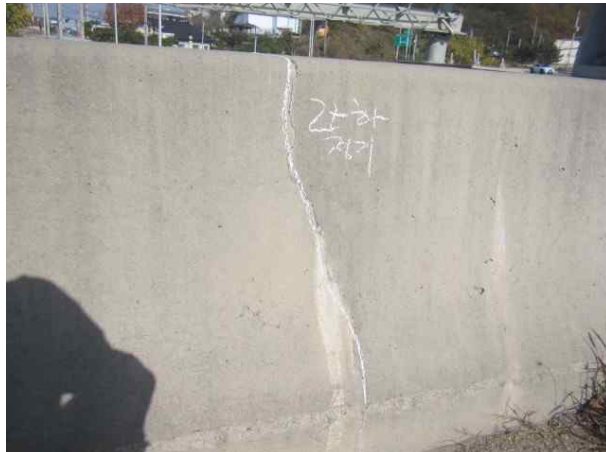
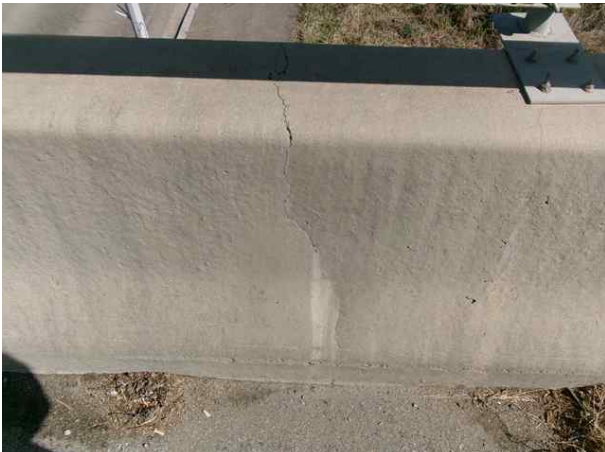
| 14<br>(25년 상반기) | 연석 균열 (0.3mm미만) | 14<br>(26년 상반기) | 연석 균열 (0.3mm미만) |

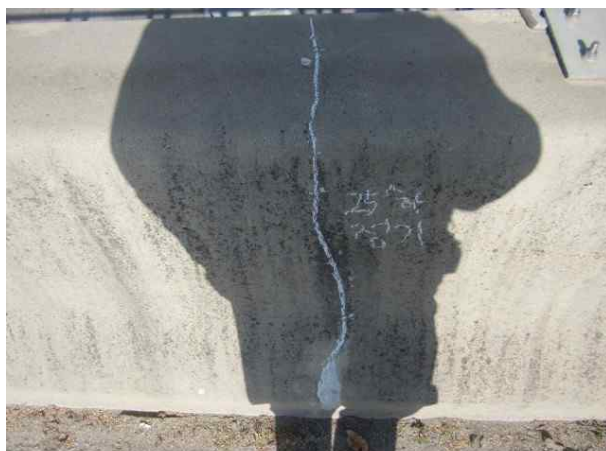
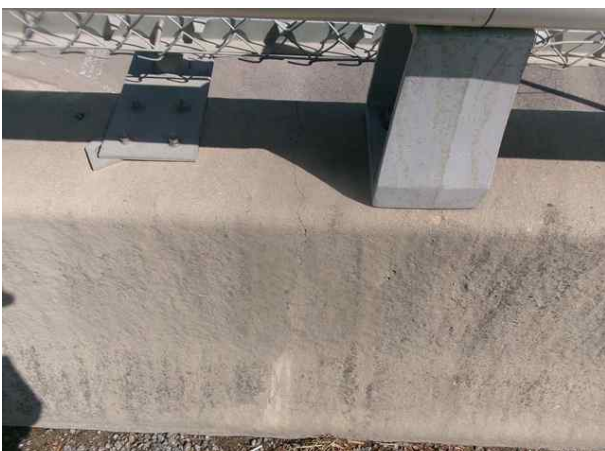
| 15<br>(25년 상반기) | 연석 균열 (0.3mm미만) | 15<br>(26년 상반기) | 연석 균열 (0.3mm미만) |

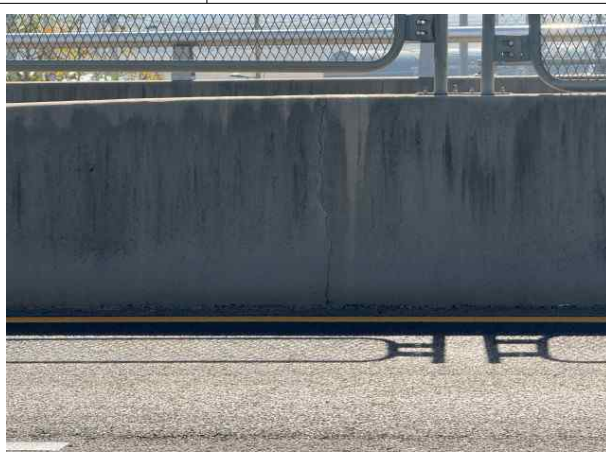
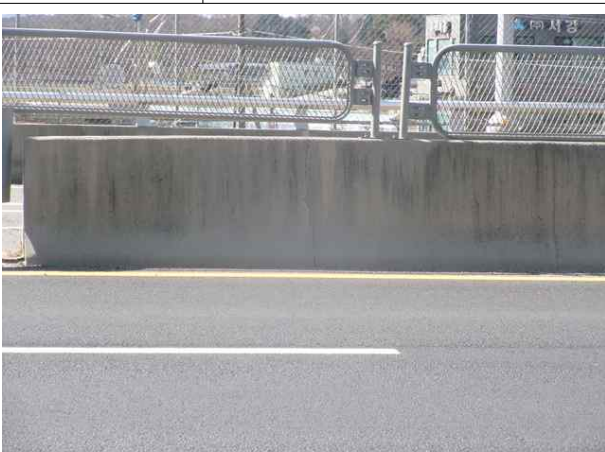
| 16<br>(25년 상반기) | 중앙분리대 균열 (0.3mm이상) | 16<br>(26년 상반기) | 중앙분리대 균열 (0.3mm이상) |
