## 31. 하도교

## 손상현황

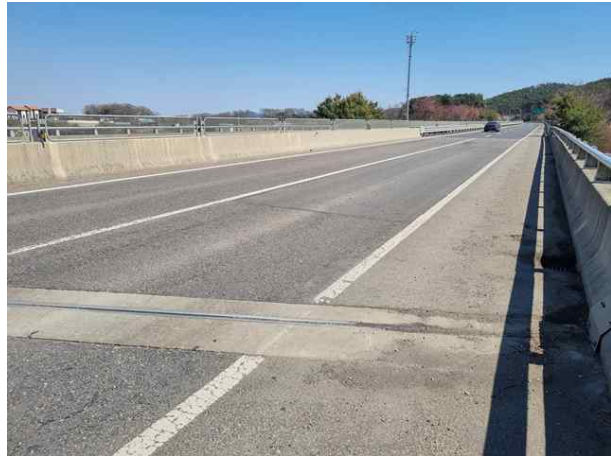
교면포장 전경

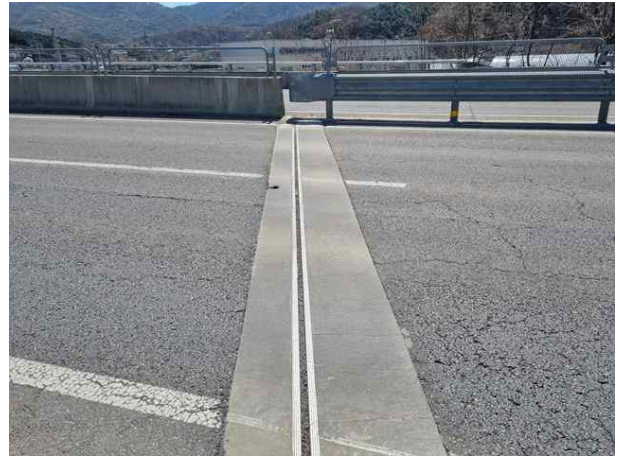
신축이음장치 전경

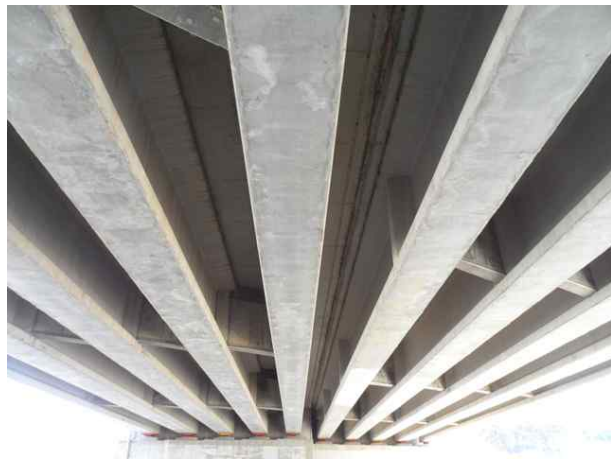
바닥판하면 전경

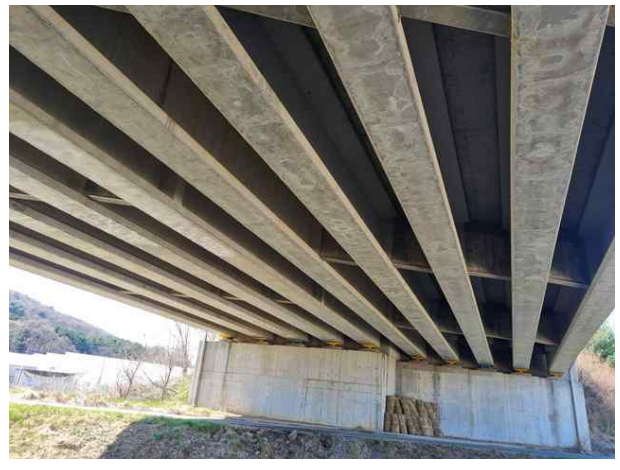
거더 전경

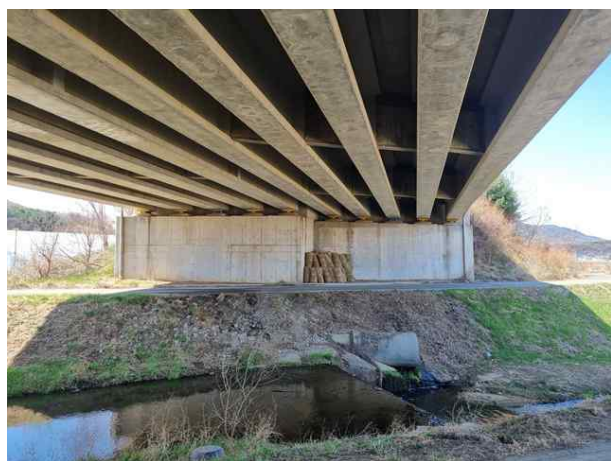
교대 전경

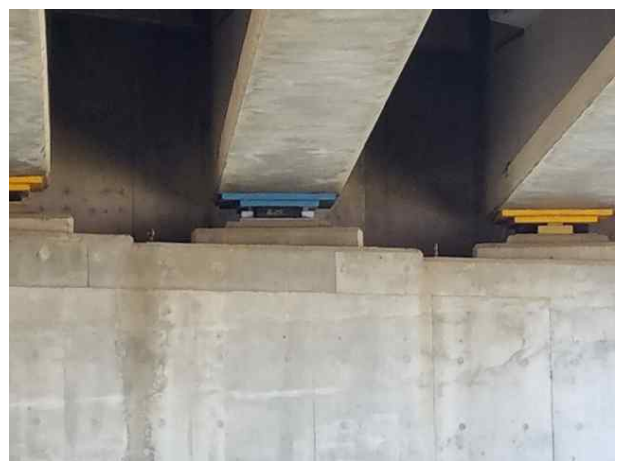
교량받침 전경

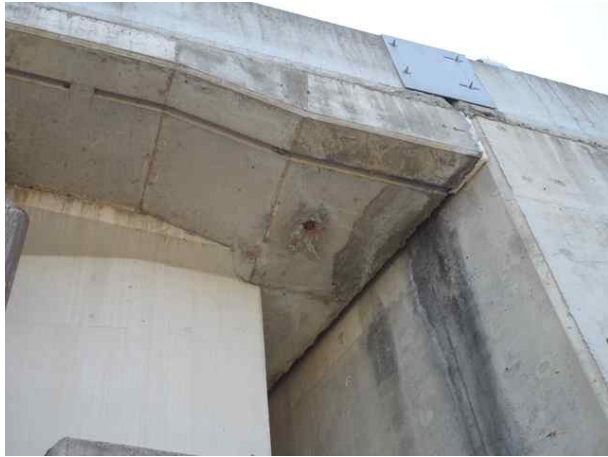
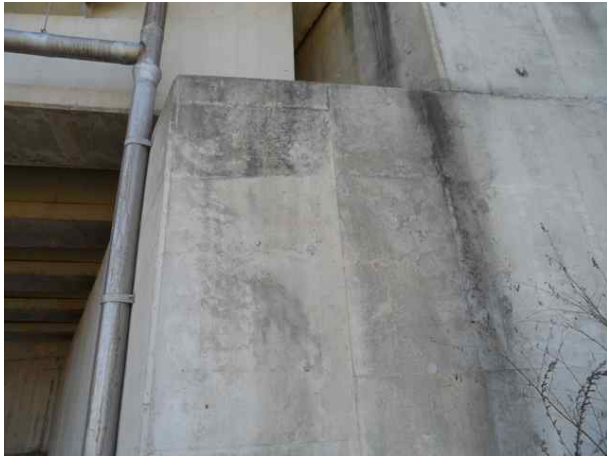
| 01<br>(26년 상반기) | 바닥판하면 백태, 유공관 길이부족 | 02<br>(26년 상반기) | 교대 망상균열 |

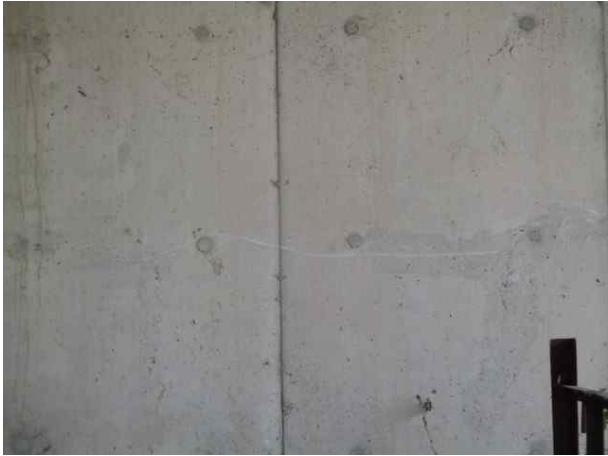
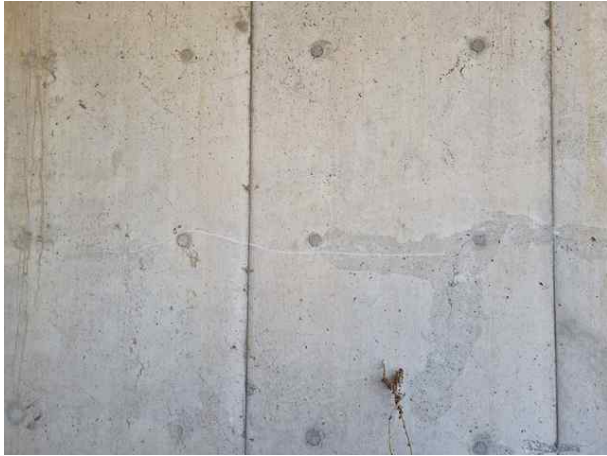
| 03<br>(25년 하반기) | 교대 균열(0.3mm미만) | 03<br>(26년 상반기) | 교대 균열(0.3mm미만) |

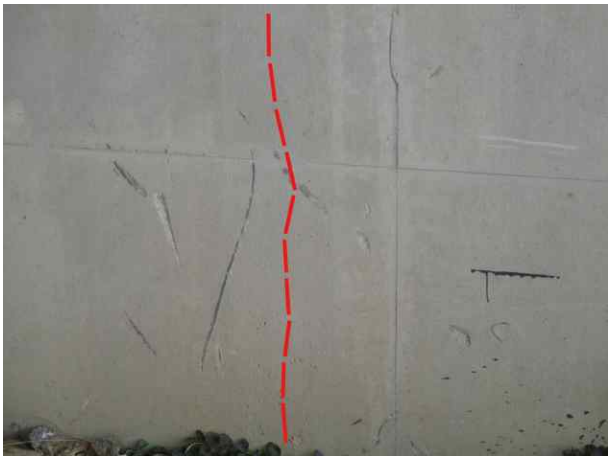
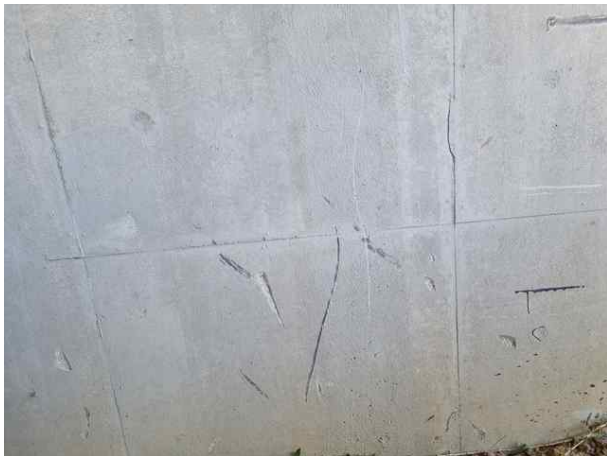
| 04<br>(25년 하반기) | 교대 균열(0.3mm미만) | 04<br>(26년 상반기) | 교대 균열(0.3mm미만) |

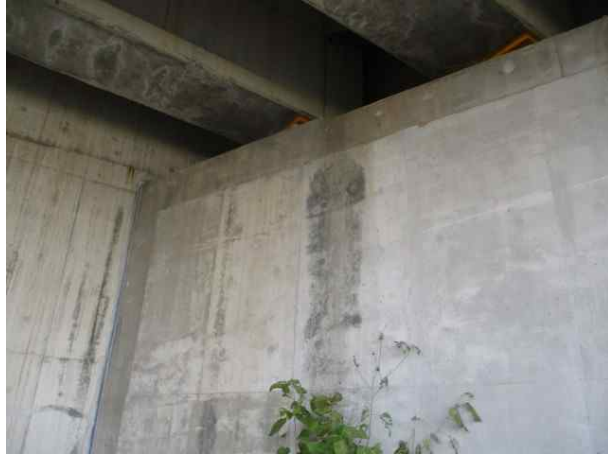
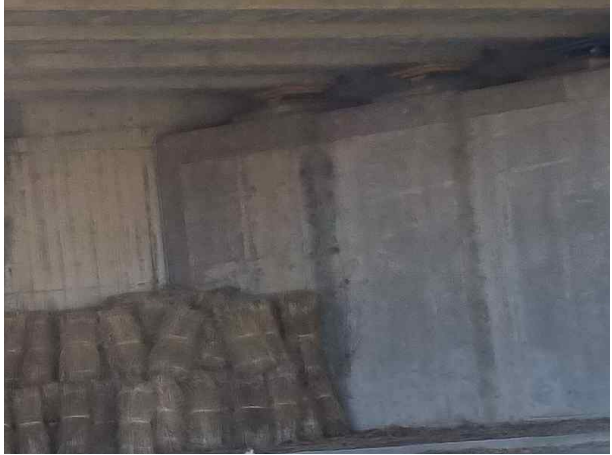
| 08<br>(25년 하반기) | 교대 표면오염 | 08<br>(26년 상반기) | 교대 표면오염 |

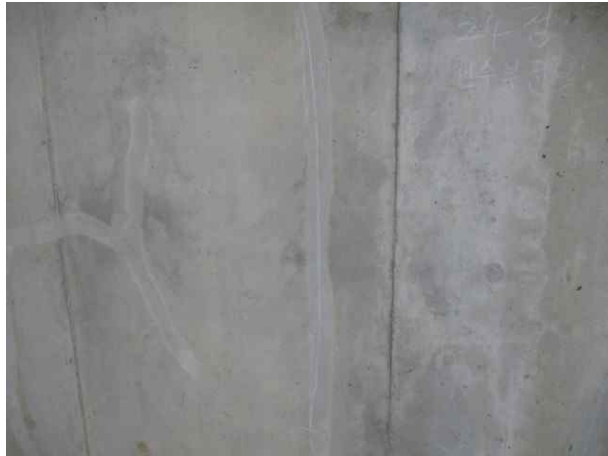
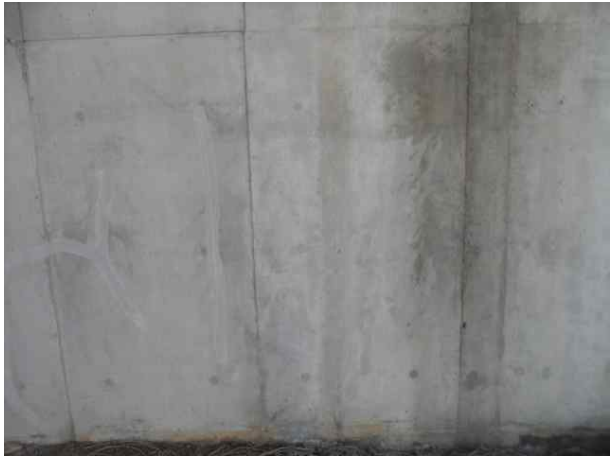
| 09<br>(25년 하반기) | 교대 보수부 재균열(0.3mm미만) | 09<br>(26년 상반기) | 교대 보수부 재균열(0.3mm미만) |

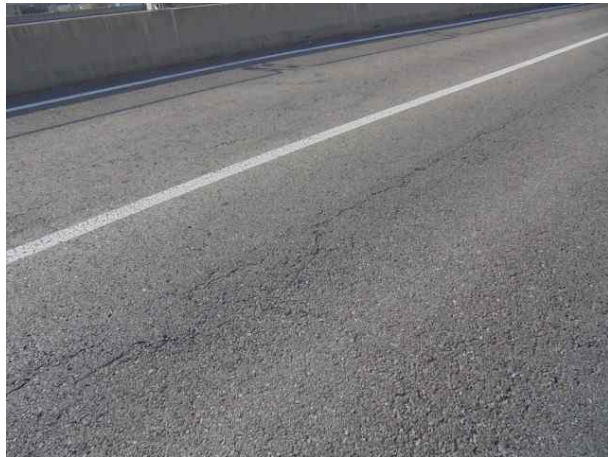
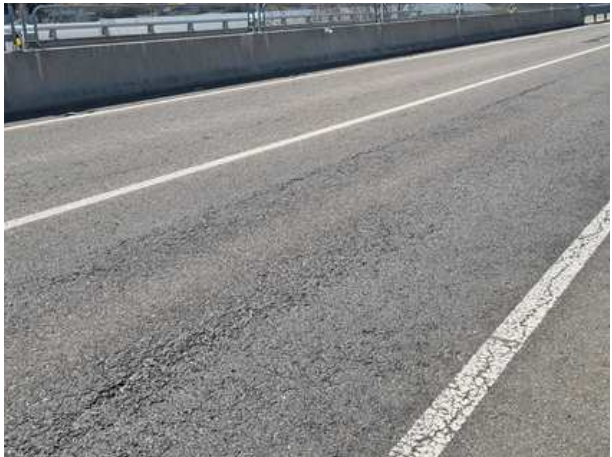
| 10<br>(25년 하반기) | 교면포장 포장 균열 | 10<br>(26년 상반기) | 교면포장 포장 균열 |

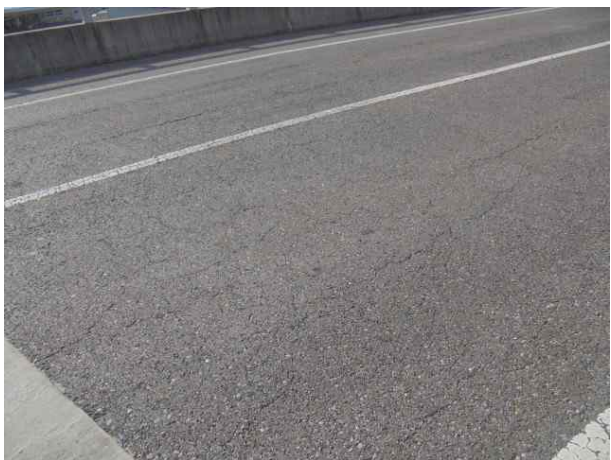
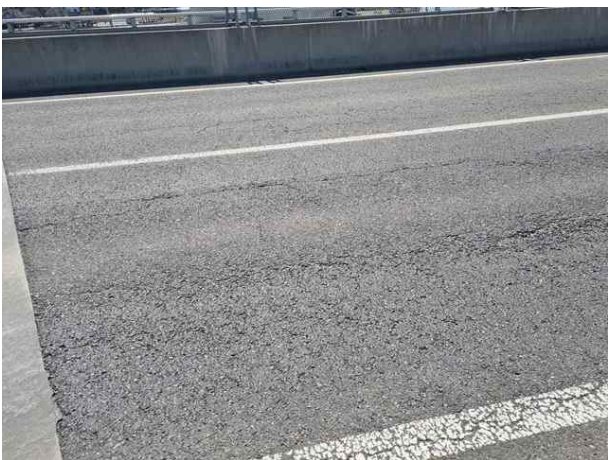
| 11<br>(25년 하반기) | 교면포장 포장 균열 | 11<br>(26년 상반기) | 교면포장 포장 균열 |

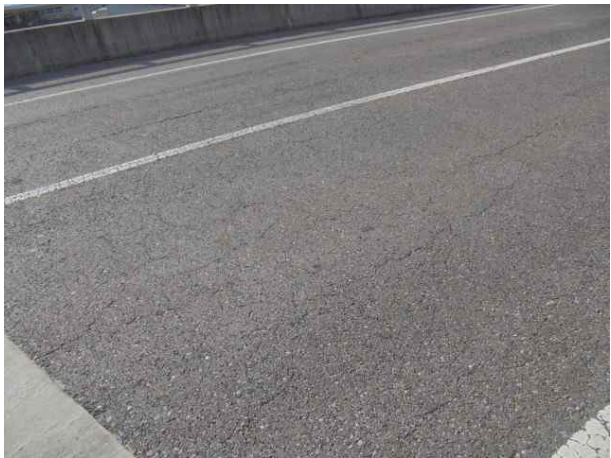
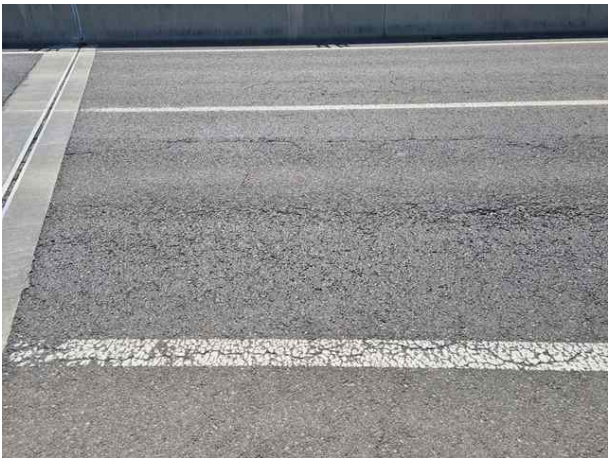
| 12<br>(25년 하반기) | 교면포장 포장 균열 | 12<br>(26년 상반기) | 교면포장 포장 균열 |

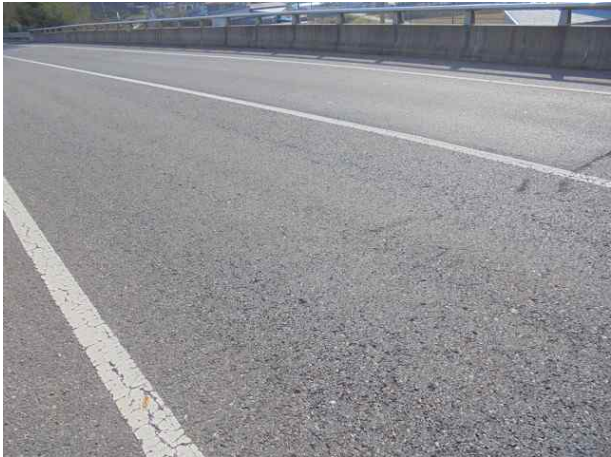
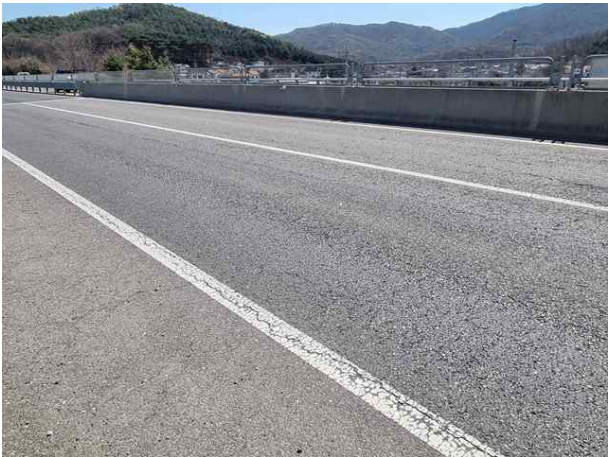
| 13<br>(25년 하반기) | 교면포장 포장 마모 | 13<br>(26년 상반기) | 교면포장 포장 마모 |

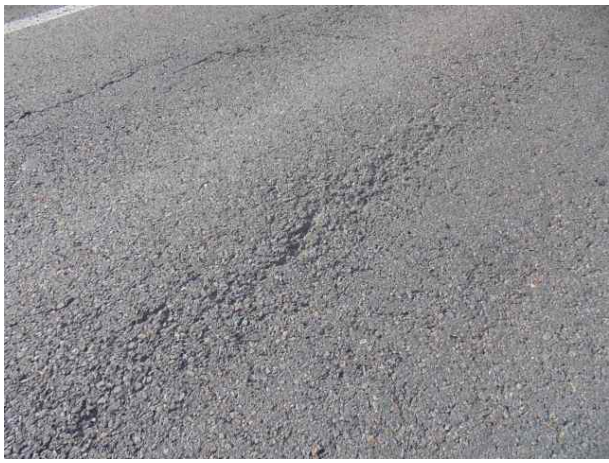
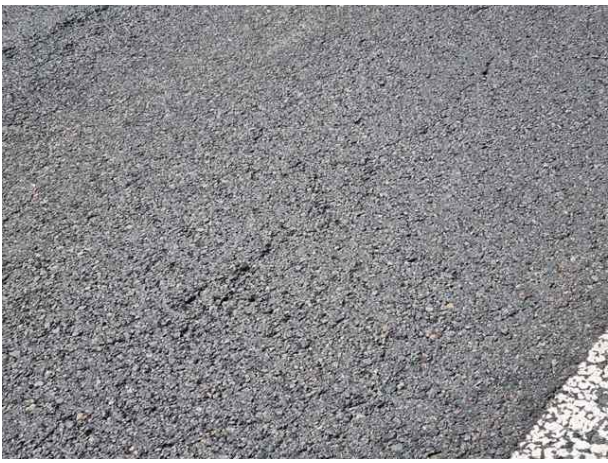
| 14<br>(25년 하반기) | 교면포장 포장 파손 | 14<br>(26년 상반기) | 교면포장 포장 파손 |

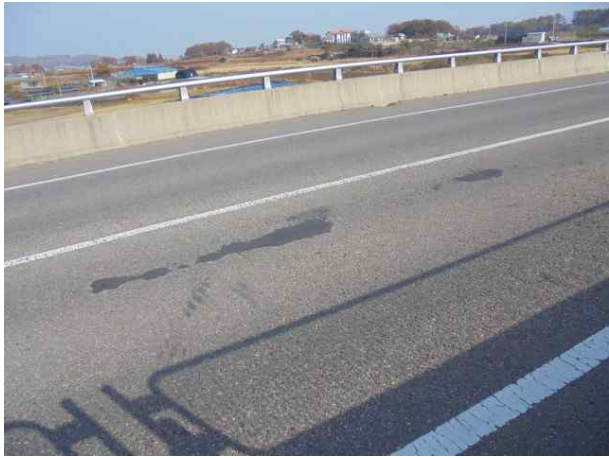
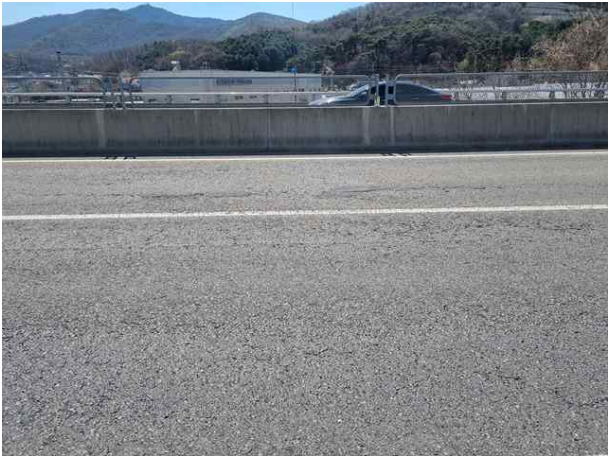
| 15<br>(25년 하반기) | 교면포장 포장 패임 보수완료 | 15<br>(26년 상반기) | 교면포장 포장 패임 보수 상태양호 |

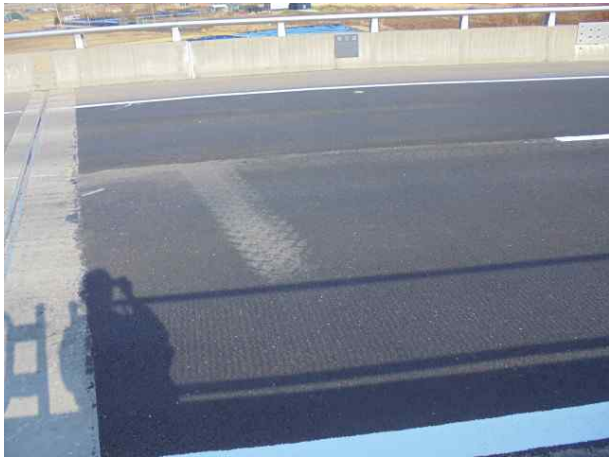
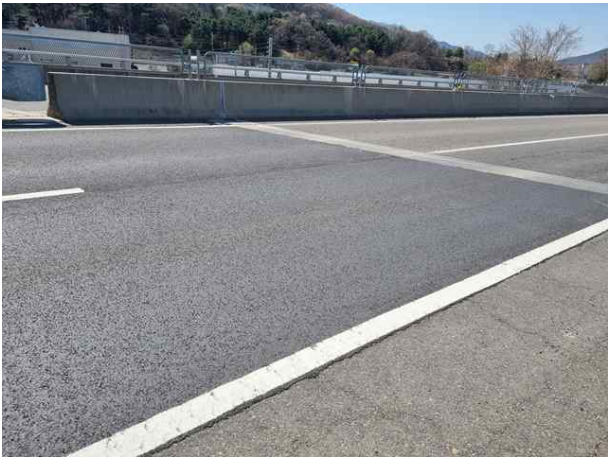
| 16<br>(25년 하반기) | 교면포장 접속부 망상균열 보수완료 | 16<br>(26년 상반기) | 교면포장 접속부 망상균열 보수 상태양호 |

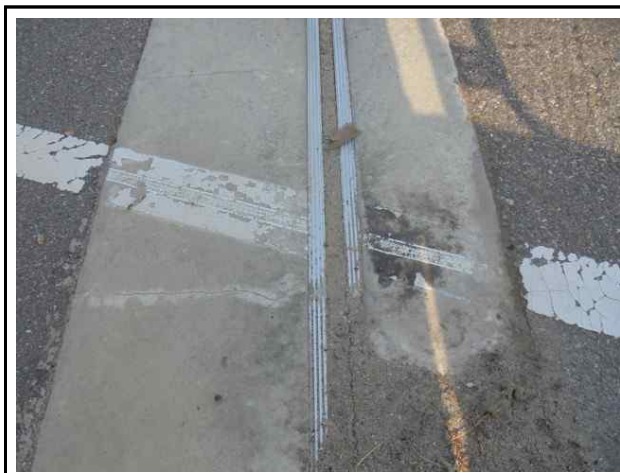
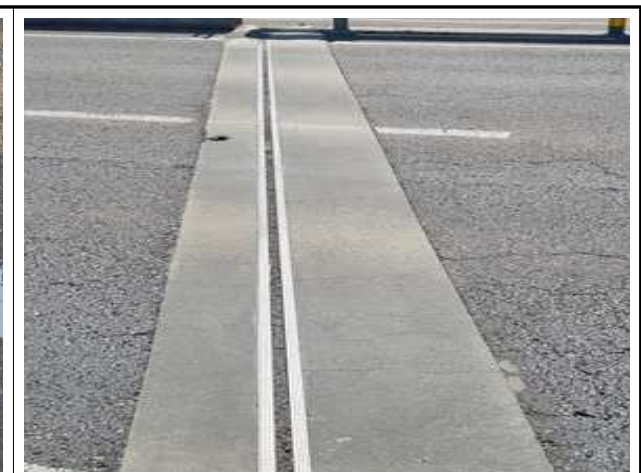
| 17<br>(25년 하반기) | 17<br>(26년 상반기) |

신축이음 유간 토사퇴적

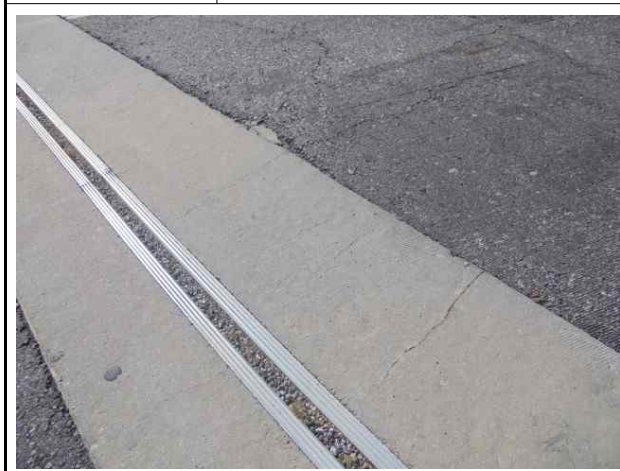
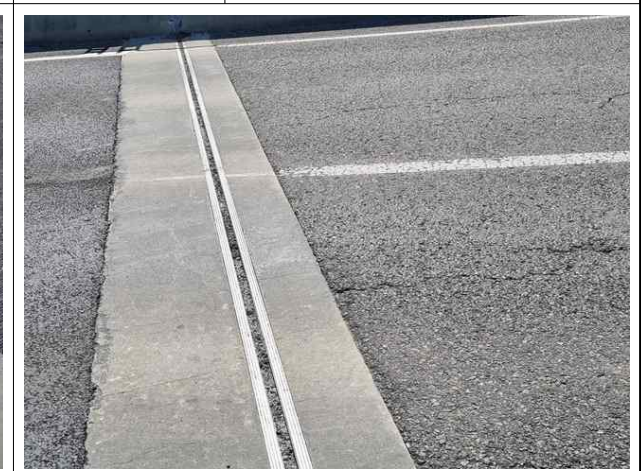
| 18<br>(25년 하반기) | 18<br>(26년 상반기) |

신축이음 후타재 균열(0.3mm미만)

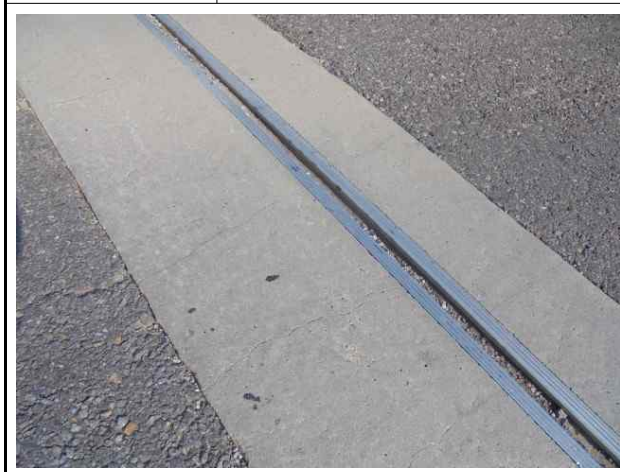
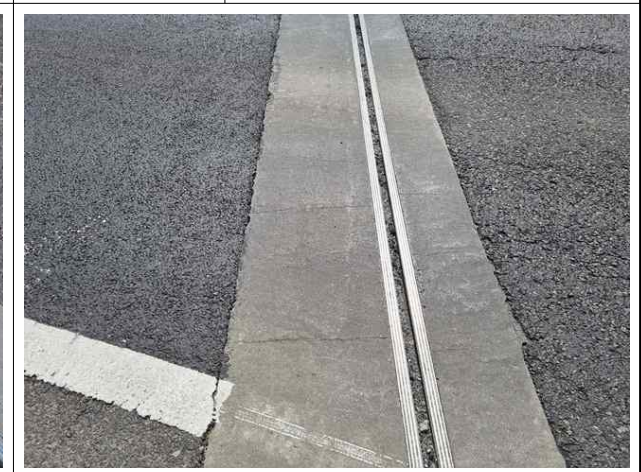
| 19<br>(25년 하반기) | 19<br>(26년 상반기) |

신축이음 후타재 균열(0.3mm미만)

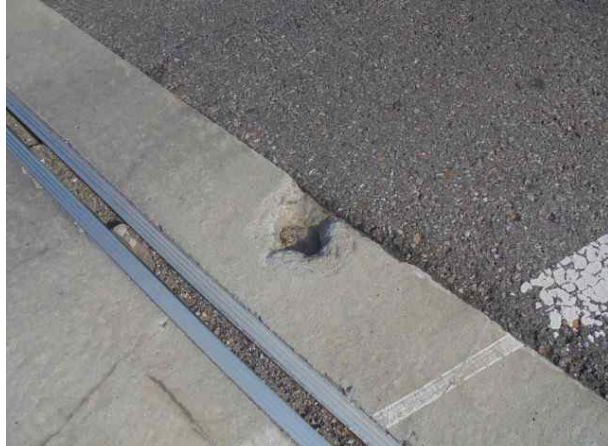
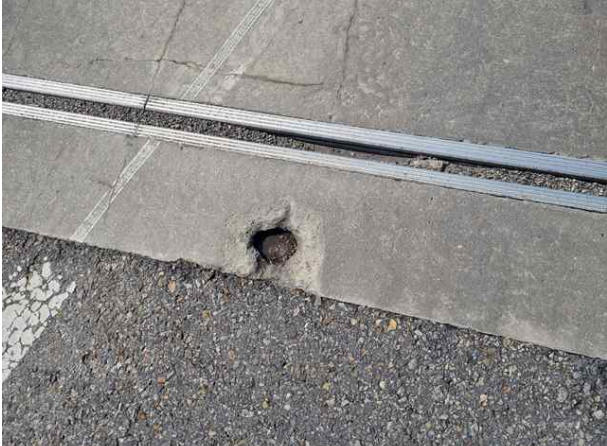
| 20<br>(25년 하반기) | 신축이음 후타재 파손 | 20<br>(26년 상반기) | 신축이음 후타재 파손 |

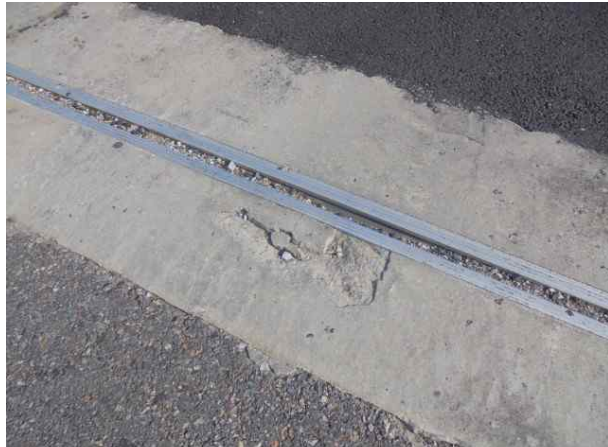
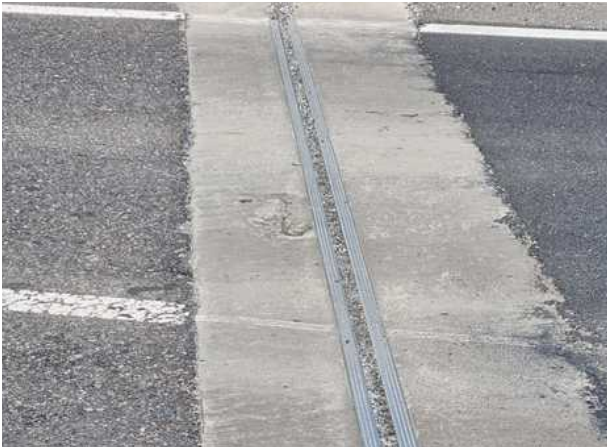
| 21<br>(25년 하반기) | 신축이음 후타재 파손 | 21<br>(26년 상반기) | 신축이음 후타재 파손 |

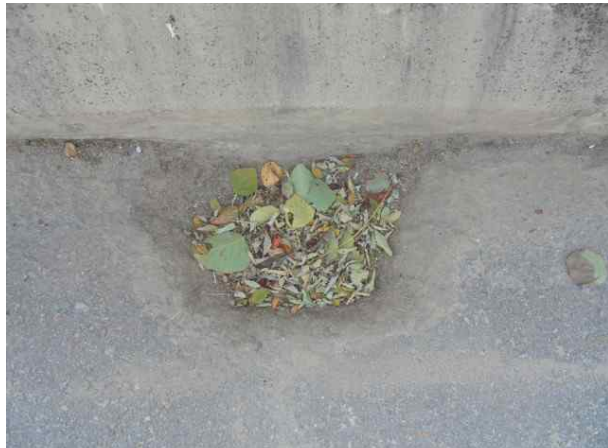
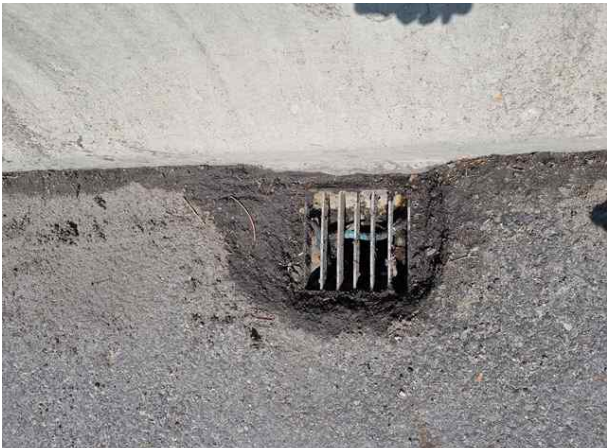
| 22<br>(25년 하반기) | 배수시설 배수구 막힘 | 22<br>(26년 상반기) | 배수시설 배수구 막힘 보수 |

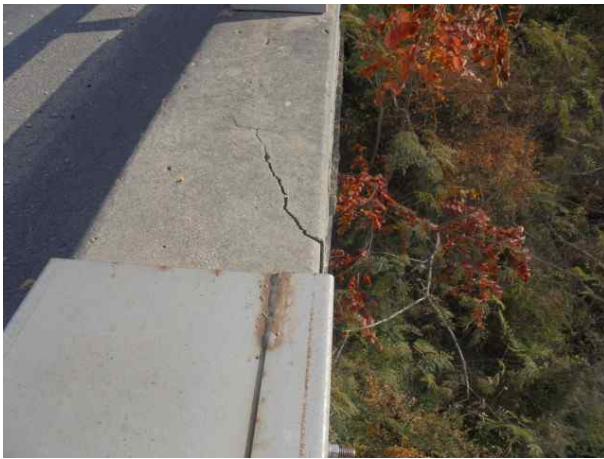
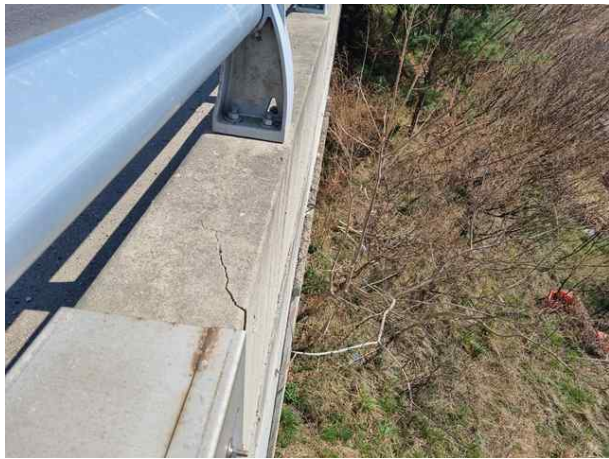
| <div>23</div> <div>(25년 하반기)</div> | <div>접속부 방호벽 박리</div> | <div>23</div> <div>(26년 상반기)</div> | <div>접속부 방호벽 박리</div> |

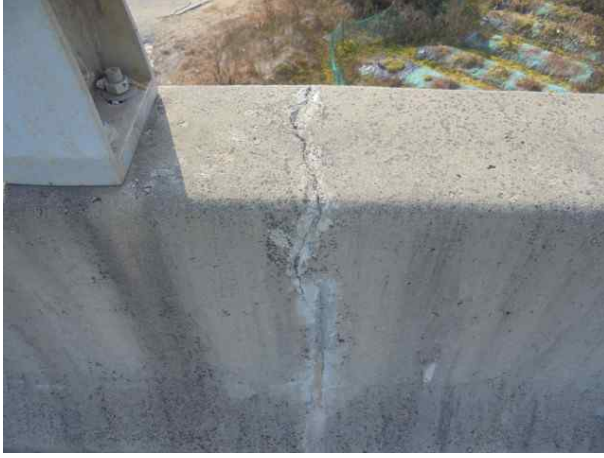
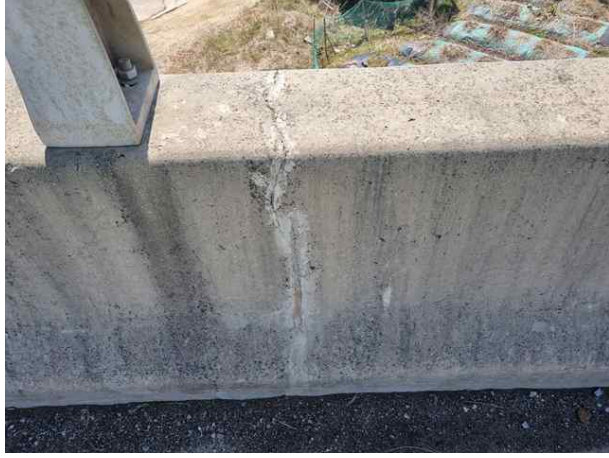
| <div>24</div> <div>(25년 하반기)</div> | <div>방호벽 균열부 백태(0.3mm미만)</div> | <div>24</div> <div>(26년 상반기)</div> | <div>방호벽 균열부 백태(0.3mm미만)</div> |

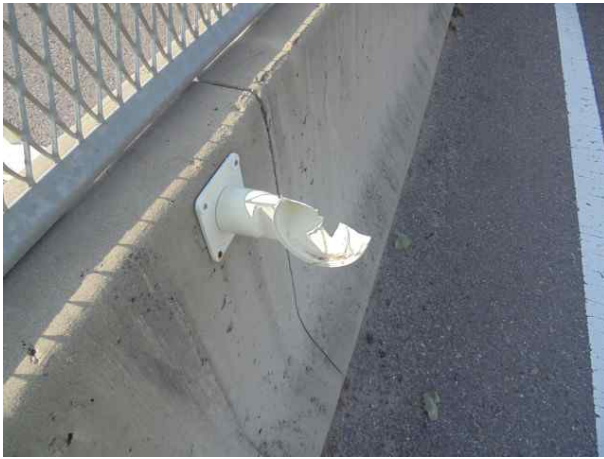
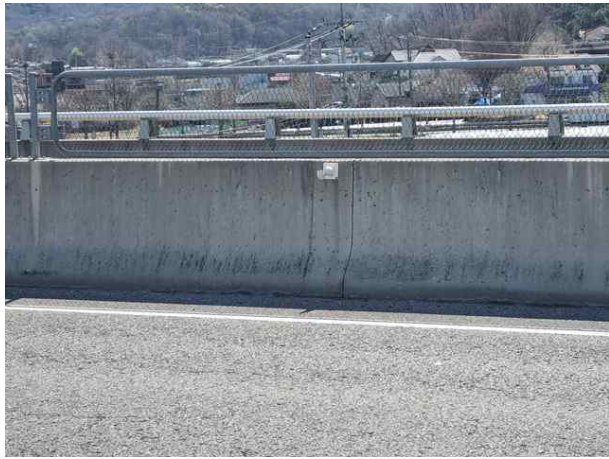
| <div>25</div> <div>(25년 하반기)</div> | <div>방호벽 텔리네이트 파손</div> | <div>25</div> <div>(26년 상반기)</div> | <div>방호벽 텔리네이트 파손</div> |

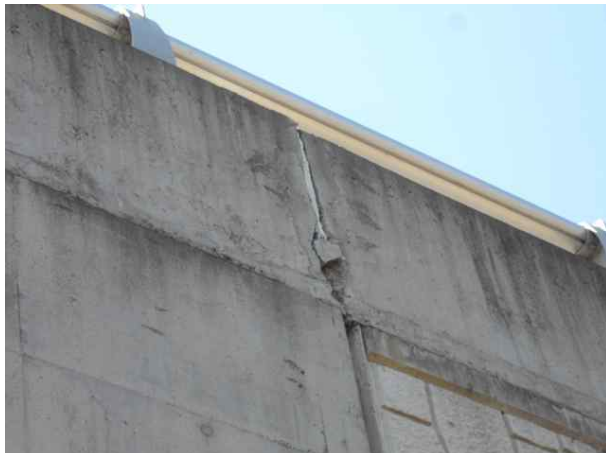
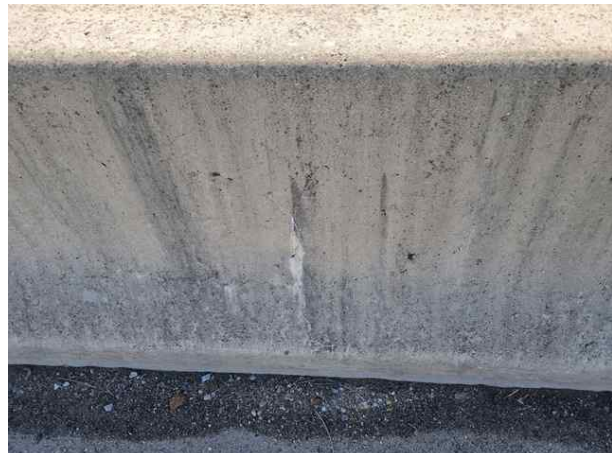
| 26<br>(26년 상반기) | 방호벽 파손 | 27<br>(26년 상반기) | 방호벽 균열(0.3mm이상) |

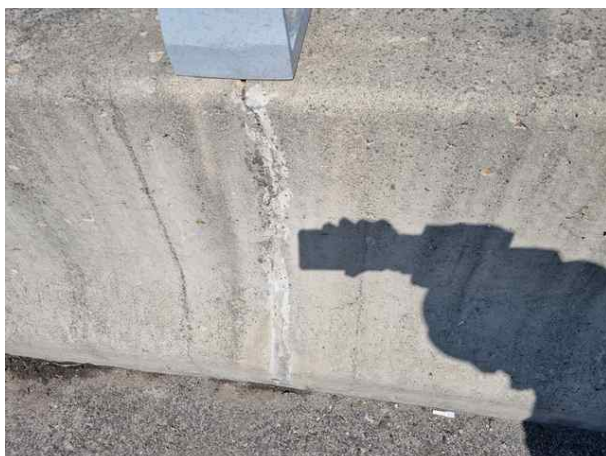
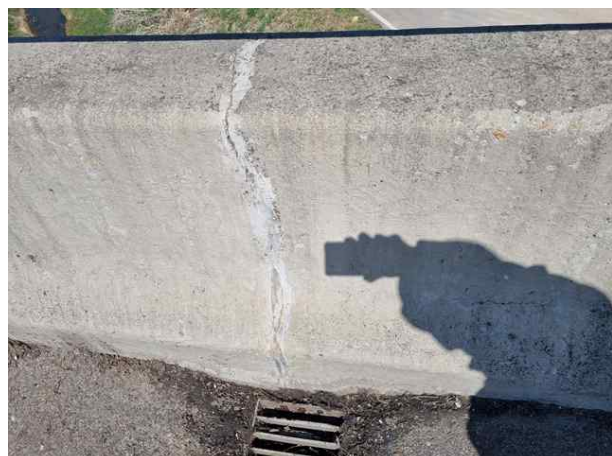
| 28<br>(26년 상반기) | 방호벽 균열부 백태(0.3mm미만) | 29<br>(26년 상반기) | 방호벽 균열부 백태(0.3mm미만) |

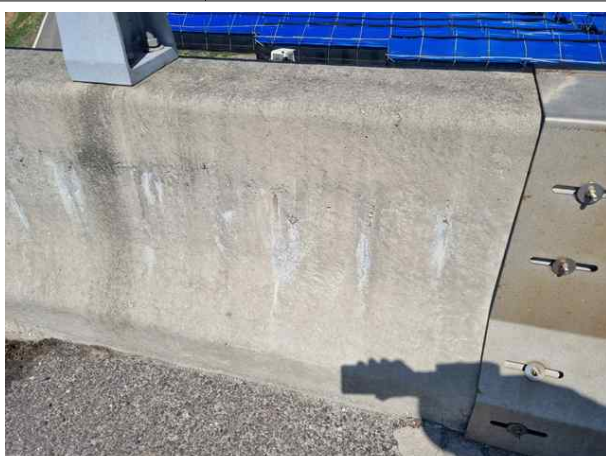
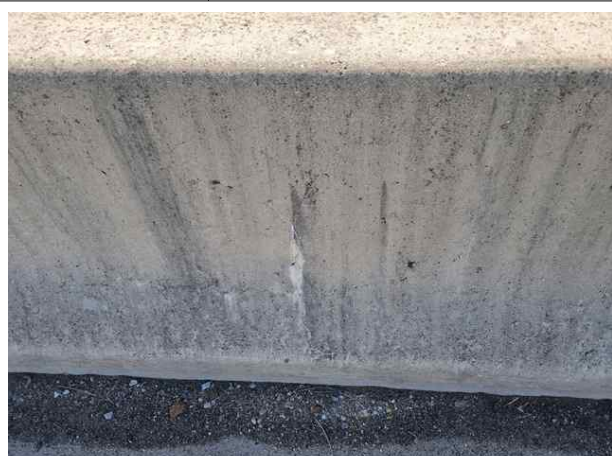
| 30<br>(26년 상반기) | 방호벽 균열부 백태(0.3mm미만) | 31<br>(26년 상반기) | 방호벽 균열부 백태(0.3mm미만) |
