39. 절토사면  
(STA.1+430  
~2+110(우))

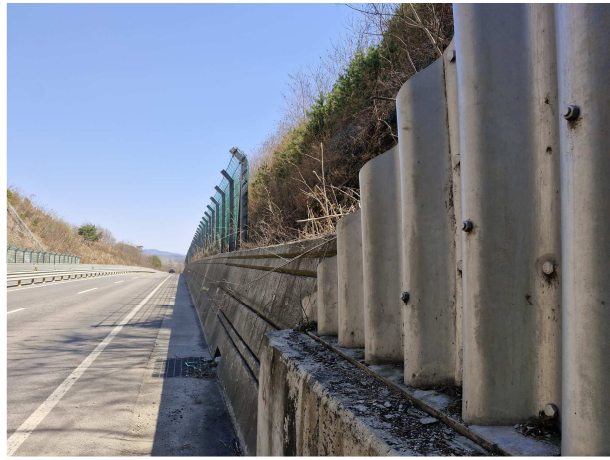
시점부 전경

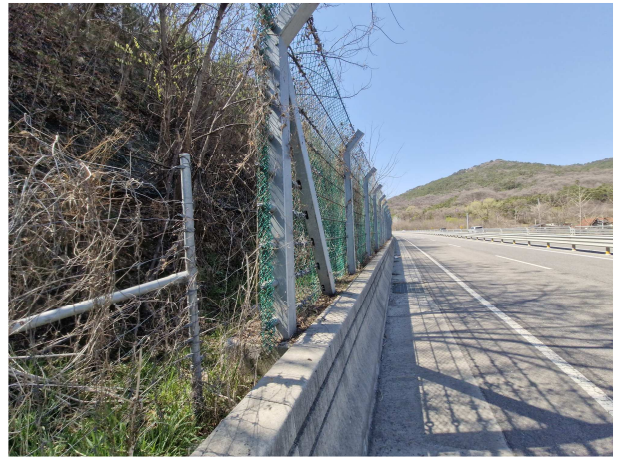
중점부 전경

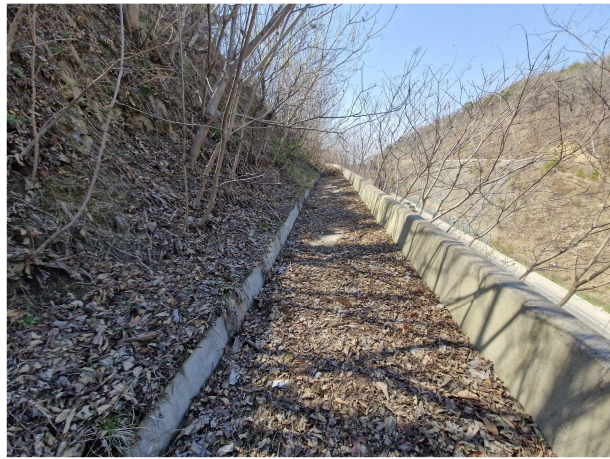
소단배수로 전경

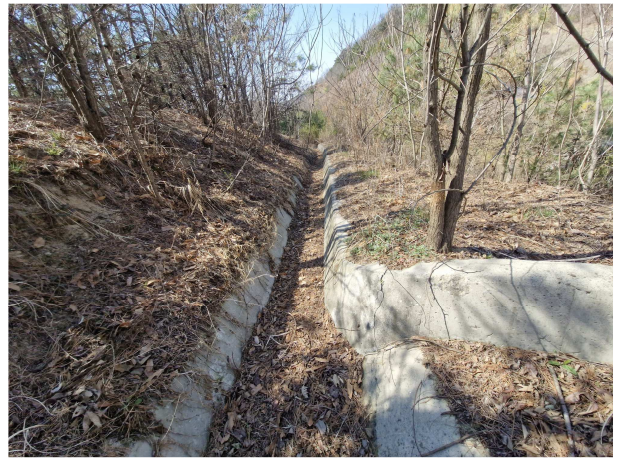
산마루측구 전경

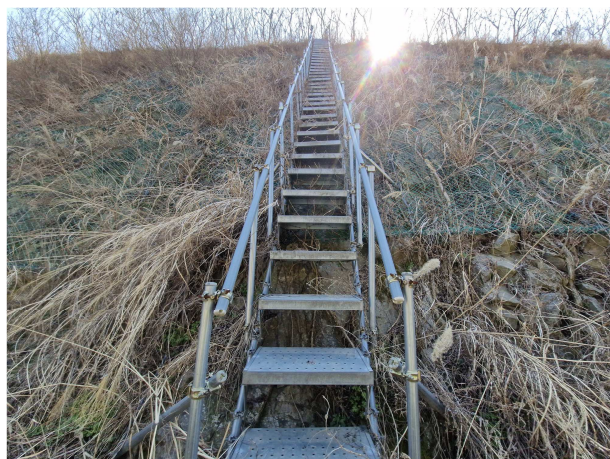
점검로 전경

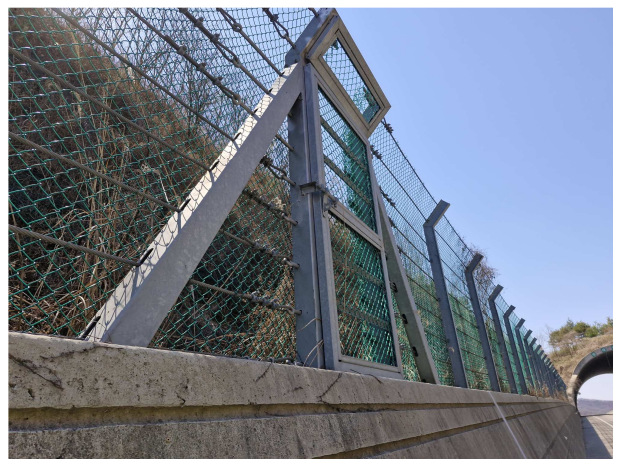
낙석방지울타리 전경

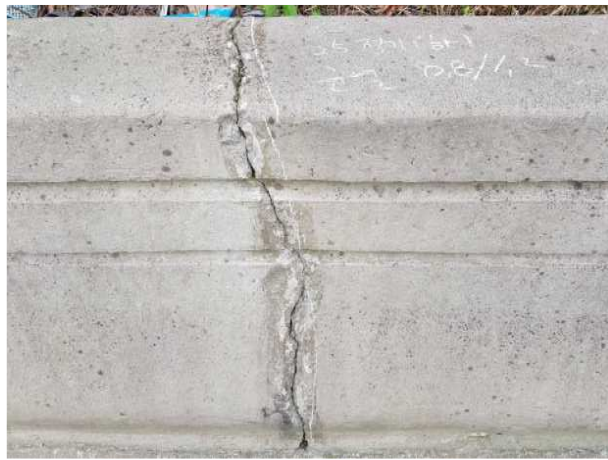
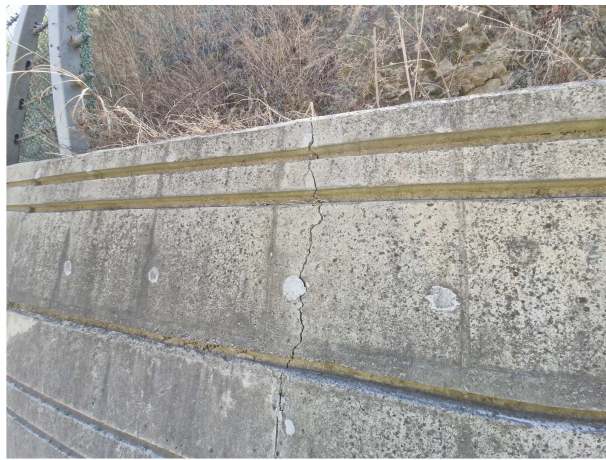
| 01<br>(25년 하반기) | L형측벽 균열 | 01<br>(26년 상반기) | L형측벽 균열 |

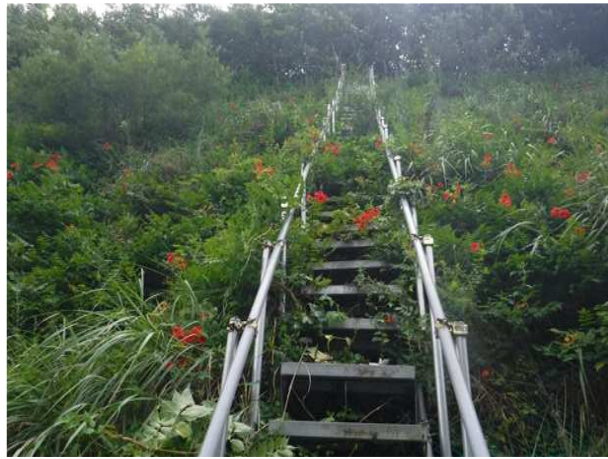
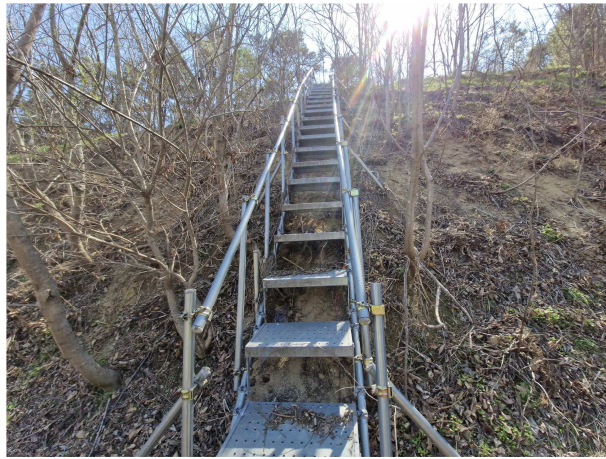
| 02<br>(25년 하반기) | 점검로 식생분포 | 02<br>(26년 상반기) | 점검로 식생분포 현재 상태양호 |

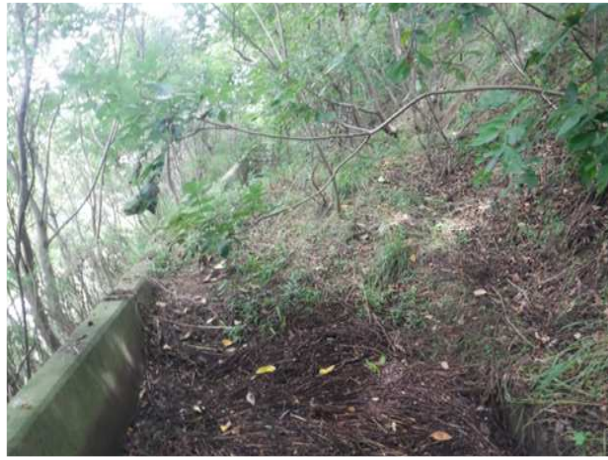
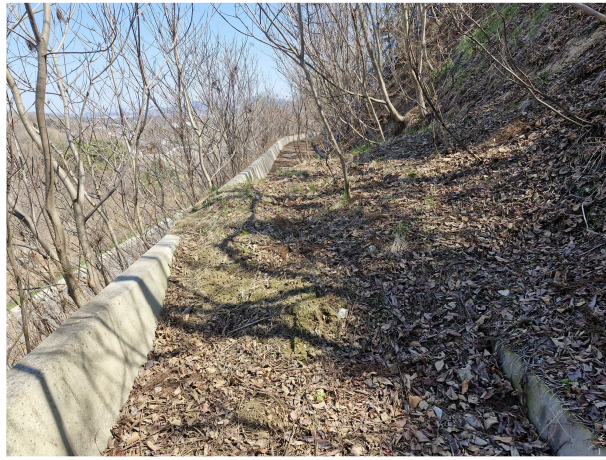
| 03<br>(25년 하반기) | 수목 기울어짐 | 03<br>(26년 상반기) | 수목 기울어짐 |

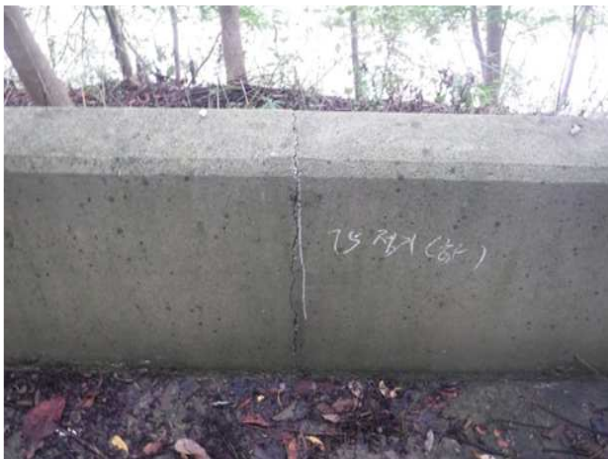
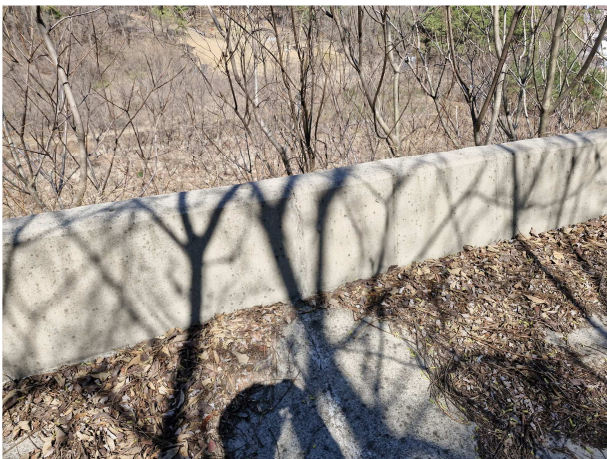
| 04<br>(25년 하반기) | 1소단배수로 균열 | 04<br>(26년 상반기) | 1소단배수로 균열 |

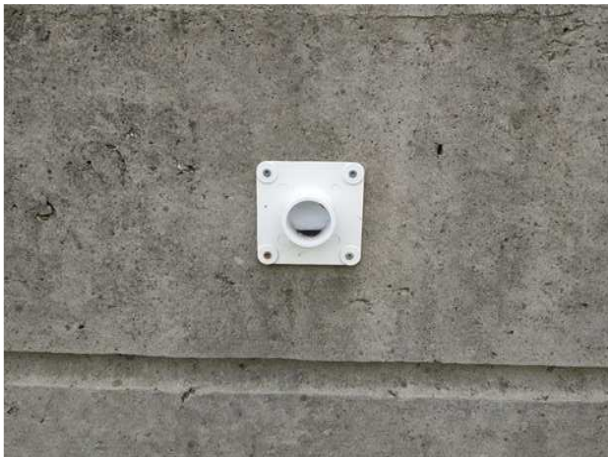
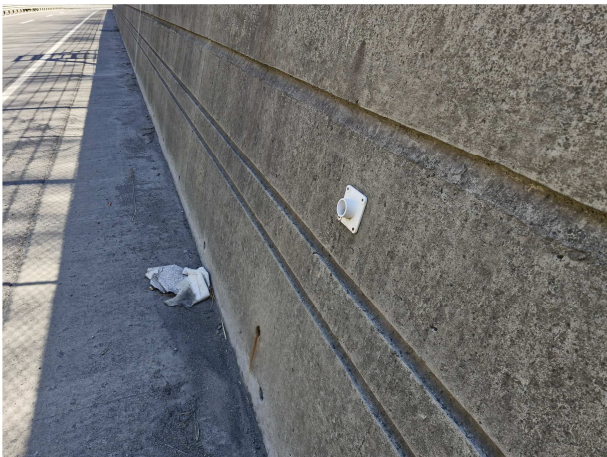
| 05<br>(25년 하반기) | L형측벽 균열 | 05<br>(26년 상반기) | L형측벽 균열 |

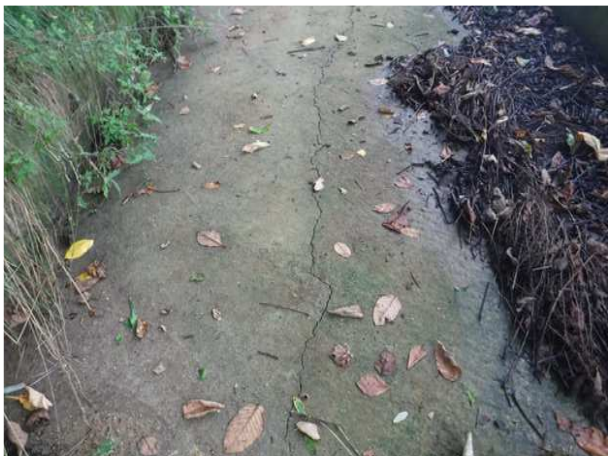
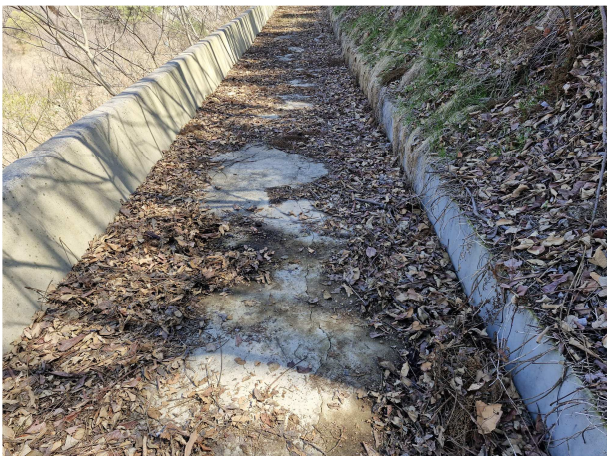
| 06<br>(25년 하반기) | 1소단배수로 종균열 | 06<br>(26년 상반기) | 1소단배수로 종균열 |

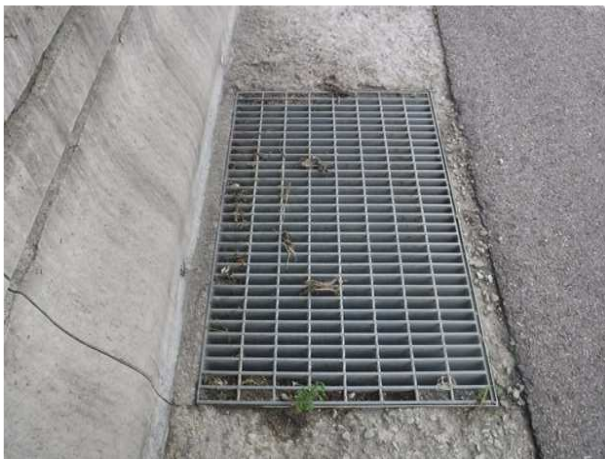
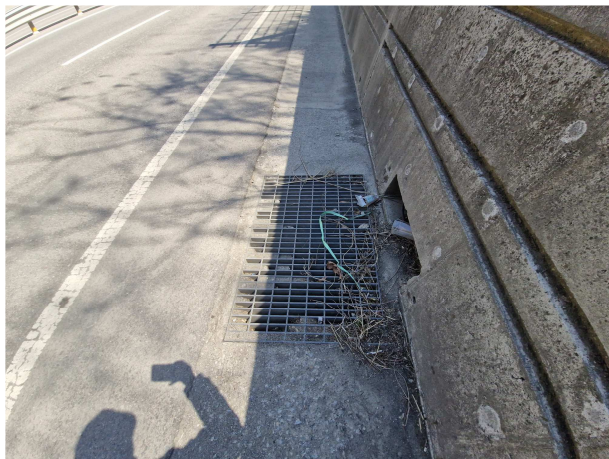
| 07<br>(25년 하반기) | 배수로 집수정 상태양호 | 07<br>(26년 상반기) | 배수로 집수정 상태양호 |

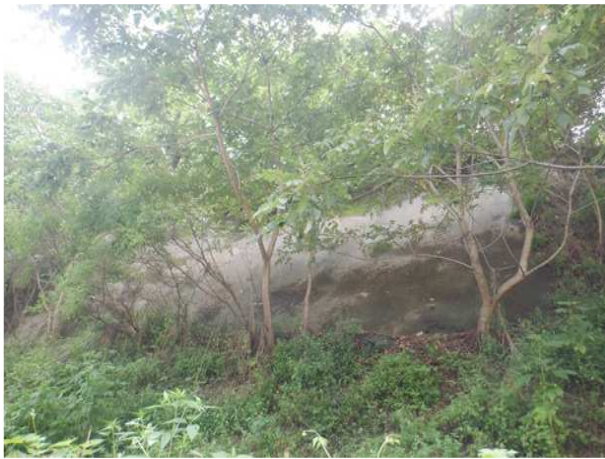
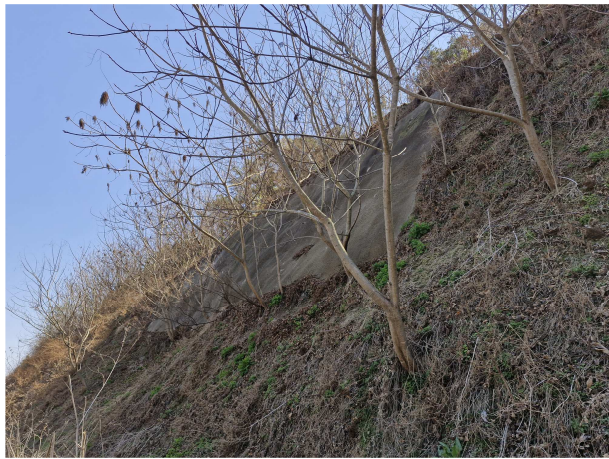
| 08<br>(25년 하반기) | 숯크리트 상태양호 | 08<br>(26년 상반기) | 숯크리트 상태양호 |

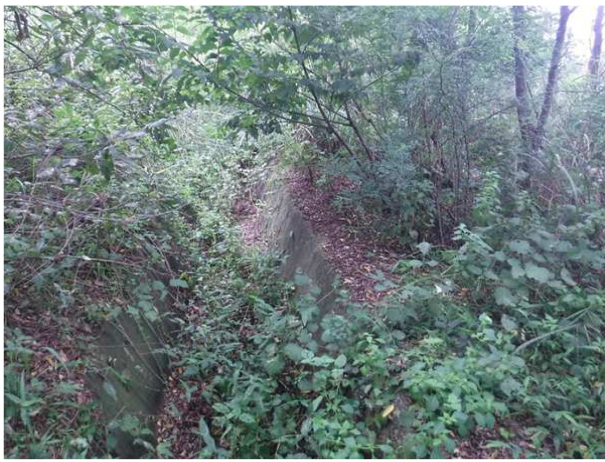
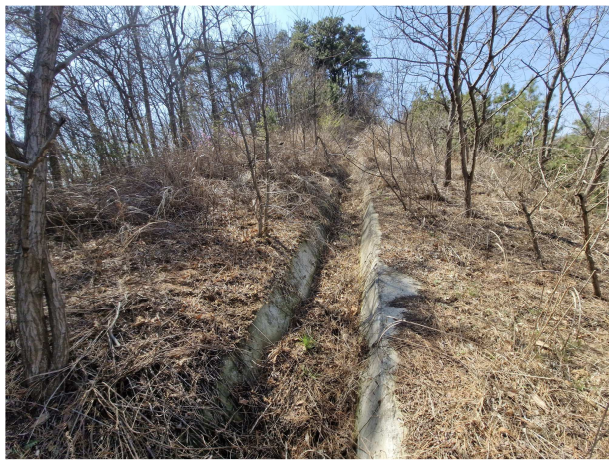
| 09<br>(25년 하반기) | 산마루측구 배수로 유송잡물적치 | 09<br>(26년 상반기) | 산마루측구 배수로 유송잡물적치 |

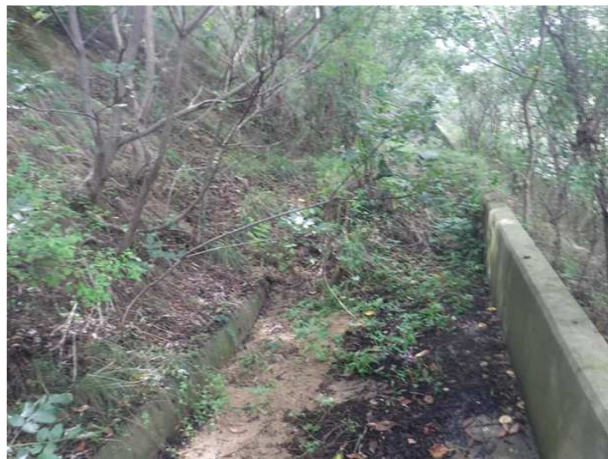
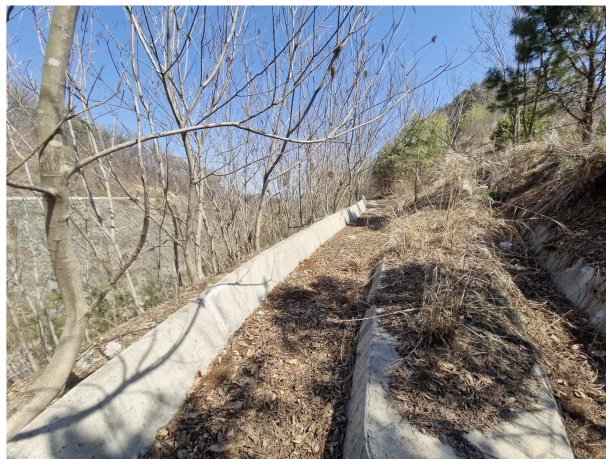
| 10<br>(25년 하반기) | 1소단배수로 토사퇴적 |

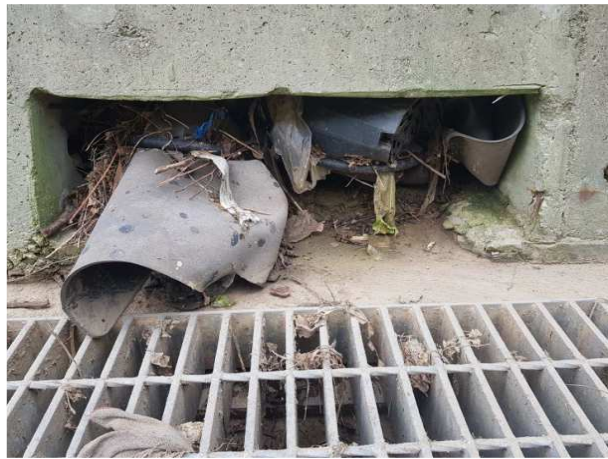
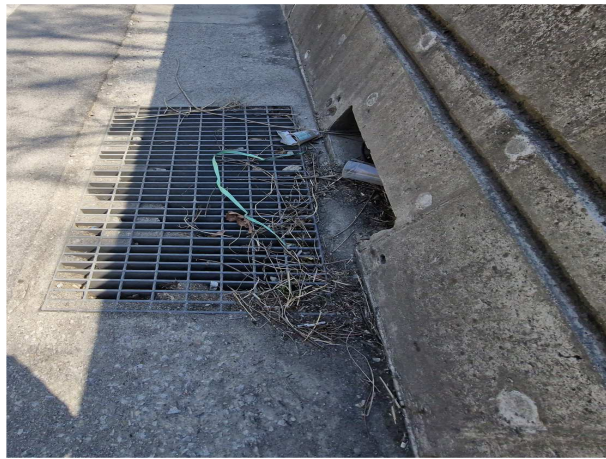
| 11<br>(25년 하반기) | 배수구 막힘 |

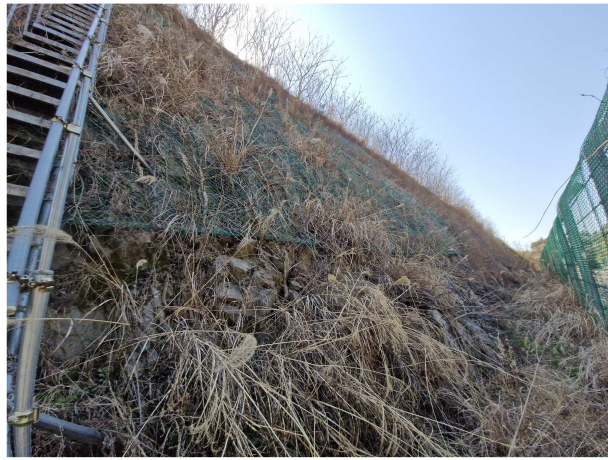
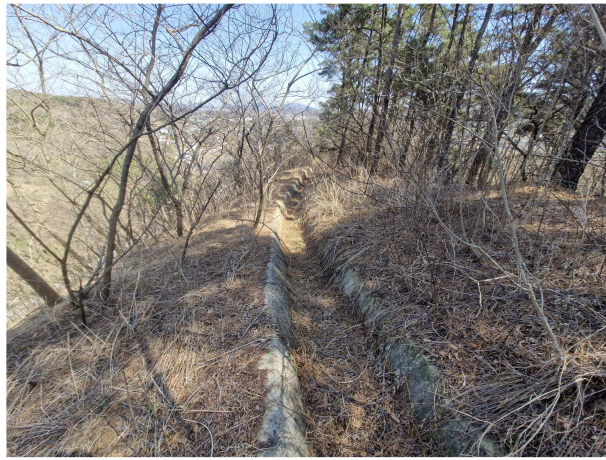
| 12<br>(26년 상반기) | 낙석방지망 전경 |

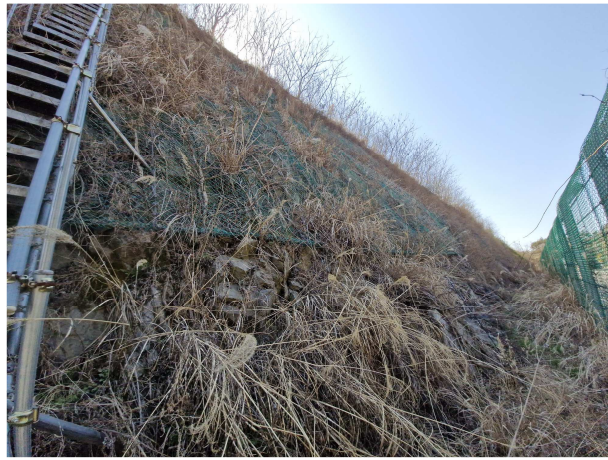
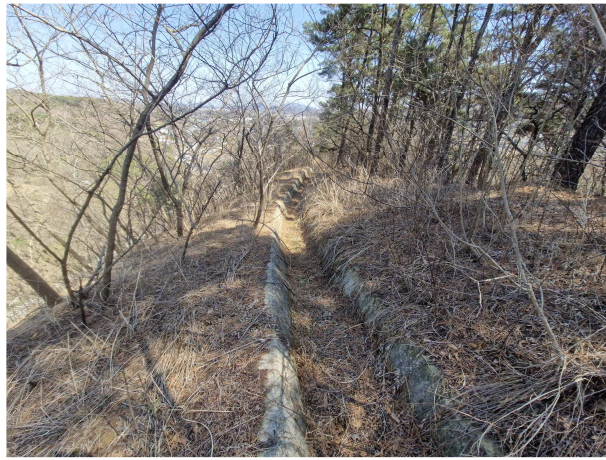
| 13<br>(26년 상반기) | 상부 자연사면 상태양호 |
