**국 도 4 8 호 선    보 강 토 용 벽**  
**(STA.2+157.750~2+287.500(R))**  
**정 밀 안 전 점 검    보 고 서**

국토 48호선보강토옹벽  
정밀안전점검

## 종합보고서

# 국도48호선 보강토옹벽(STA.2+157.750~2+287.500(R))

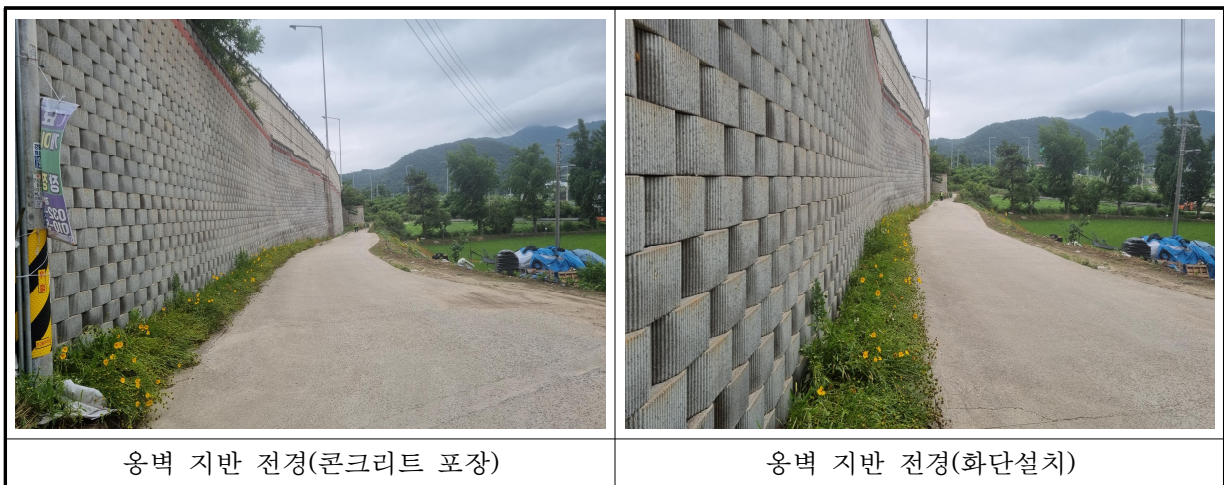
• 대상 옹벽 전면으로 콘크리트 포장, 화단으로 시공되어 있으며. 이로 인한 기초 지반 부는 불투수 처리가 되어 기초의 침하, 세굴 및 침식 등의 손상이 없는 양호한 상태로 확인되었다. 또한 침하에 의한 변위(포장면 침하), 활동에 의한 포장부 종방향 균열 및 부등 침하에 옹벽 하단부 구조적인 결함 등의 손상이 없는 양호한 상태인 것으로 조사되었다.

옹벽 지반 전경(콘크리트 포장)

옹벽 지반 전경(화단설치)

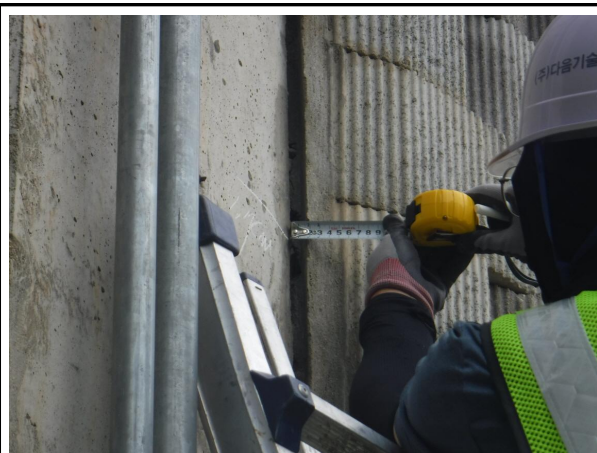
S1 시점측에 발생한 이격은 폭이 1.3cm ~ 1.8cm로서 구조물 인접 통로암거와의 접합부에 발생한 손상으로, 구조물간 물성차, 옹벽배면 토사의 이완 등의 원인에 의해 발생한 손상으로 사용성 유지를 위해 쉐링처리가 요구된다.

| 위 치 | 전면벽체 1Span | 위 치 | 전면벽체 2Span |
| 내 용 | 시점부 옹벽이격(1.5cm~1.8cm) | 내 용 | 균열(cw=0.3m, L=0.2m) 14EA |

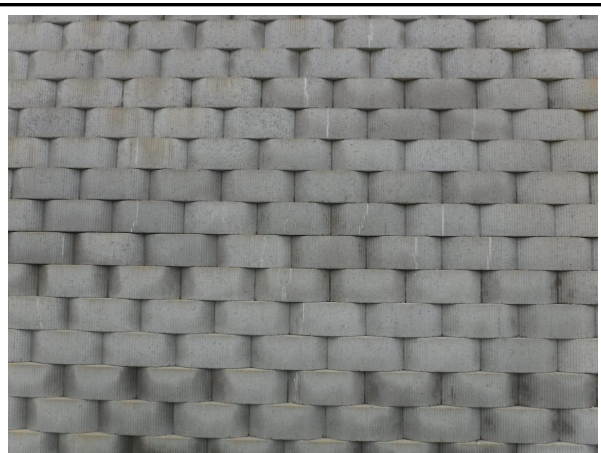
옹벽 전면에 발생한 블록균열은 일정한 패턴 없이 산발적으로 분포해 있으며, 파손은 블록 모서에 경미하 발생되어 있는 상태로서, 시공초기 다짐에 의한 일시적인 응력집중 및 건조수축 등의 원인에 의해 발생한 일반적 손상으로 내구성 유지를 위해 균열보수 및 단면보수가 요구된다.

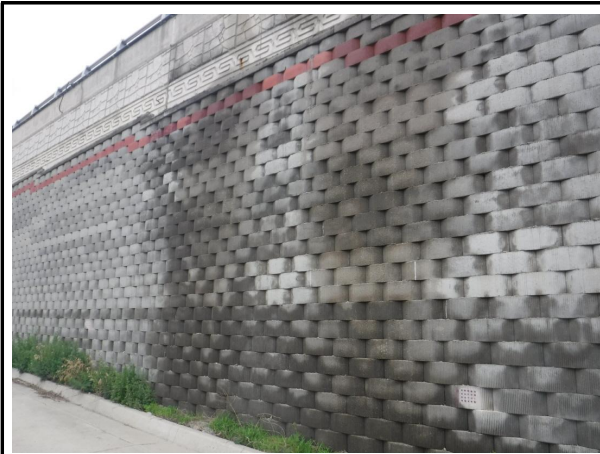
| 위 치 | 전면벽체 3Span |

누수흔적 및 백태는 상부에서 유입되는 우수가 옹벽 전면으로 침투하여 발생한 손상으로 판단되며, 시설물의 상용에는 문제가 없는 손상으로 유지관리가 요구된다.

| 내 용 | 누수흔적(A=4.0m×6.0m) |

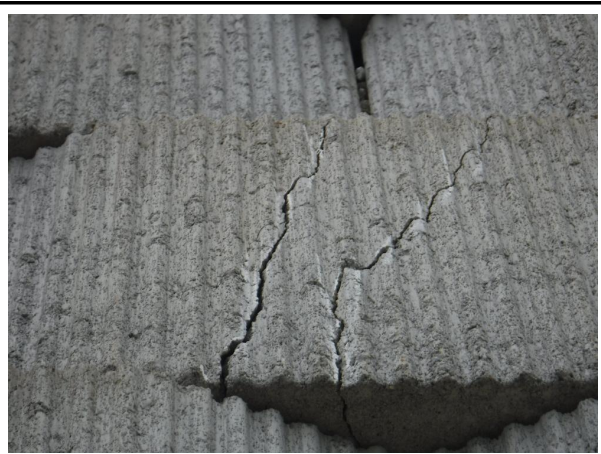
| 위 치 | 전면벽체 4Span |

| 내 용 | 블록파손(A=0.2m×0.1m) 4EA |

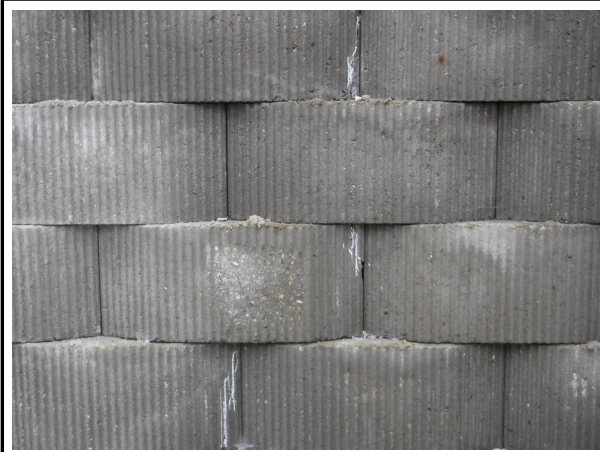
| 위 치 | 전면벽체 5Span |

| 내 용 | 블록파손(A=0.2m×0.1m) 3EA |

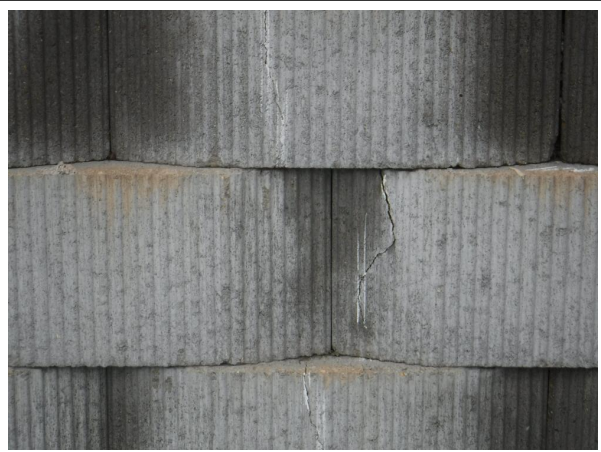
| 위 치 | 전면벽체 6Span |

| 내 용 | 균열(cw=0.2m, L=0.2m) 4EA |

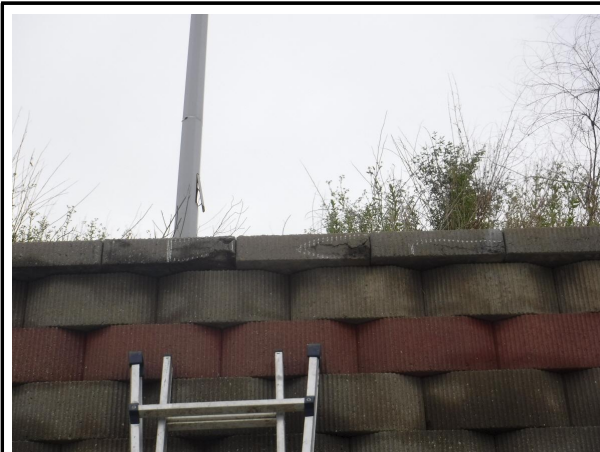
| 위 치 | 전면벽체 7Span |

| 내 용 | 블록파손(A=0.45m×0.2m) 3EA |

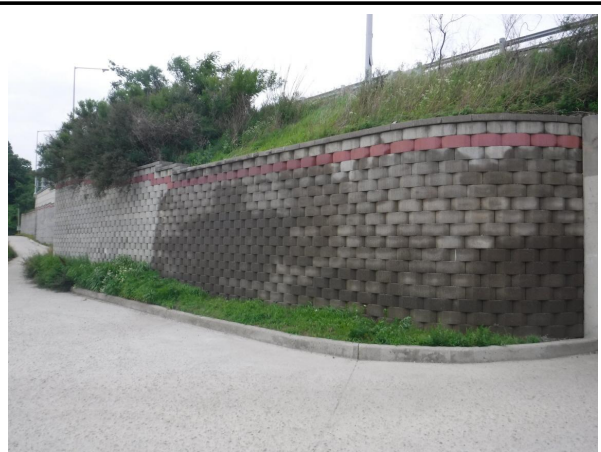
| 위 치 | 전면벽체 7Span |

| 내 용 | 누수흔적(A=5.0m×4.0m) |

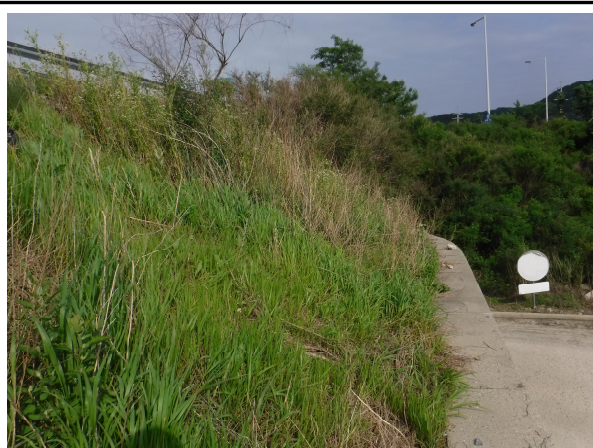
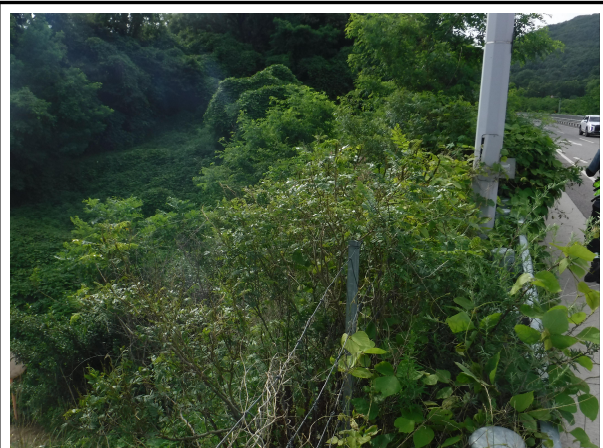
| 위 치 | STA.60.0m 시점부 사면 | 위 치 | STA117.0m 종점부 사면 |

| 내 용 | 상태양호 | 내 용 | 상태양호 |

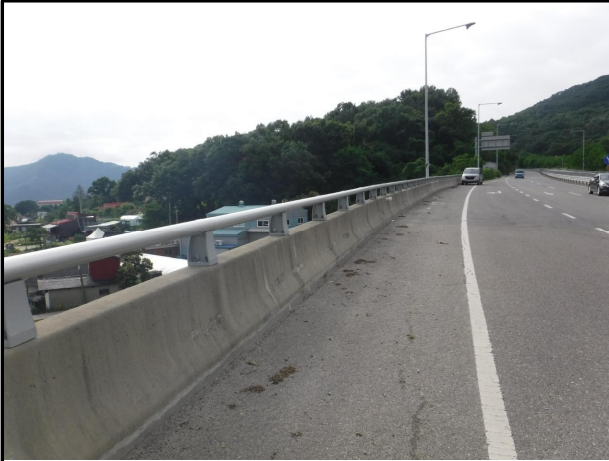
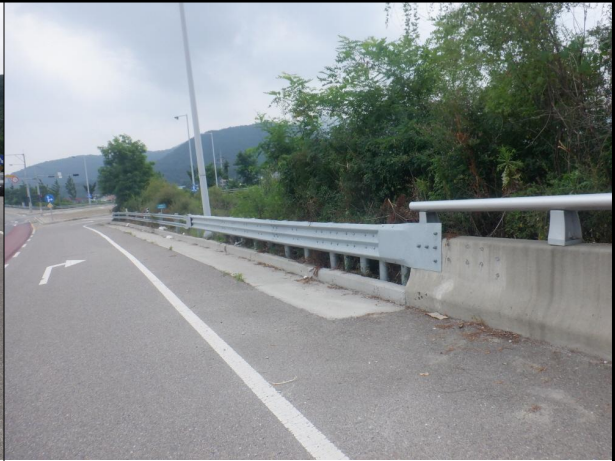
| 위 치 | STA60.0m 시점부 방호벽 | 위 치 | STA.117.0m 종점부 사면구간 |

| 내 용 | 상태양호 | 내 용 | 상태양호 |

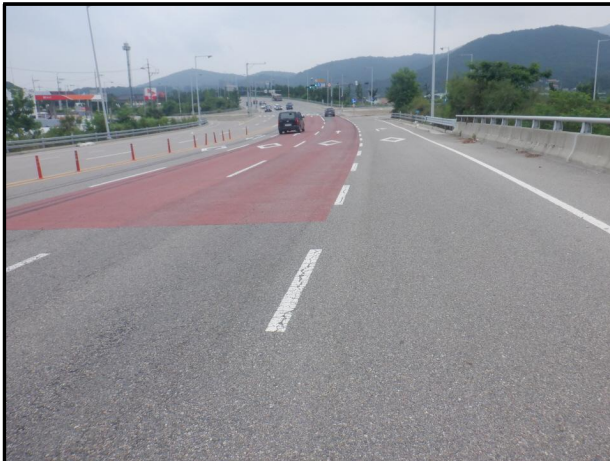
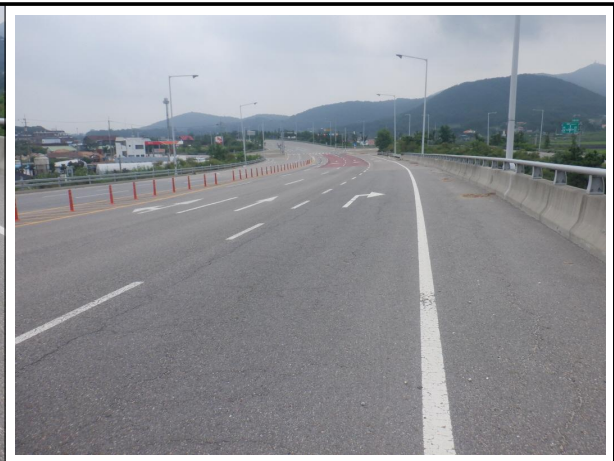
| 위 치 | 상부 포장부 | 위 치 | 상부 포장부 |

| 내 용 | 상태양호 | 내 용 | 상태양호 |
