# 제1장 절토사면

(STA.1+110~1+386.4(좌))

### 1.3.1 정기점검표

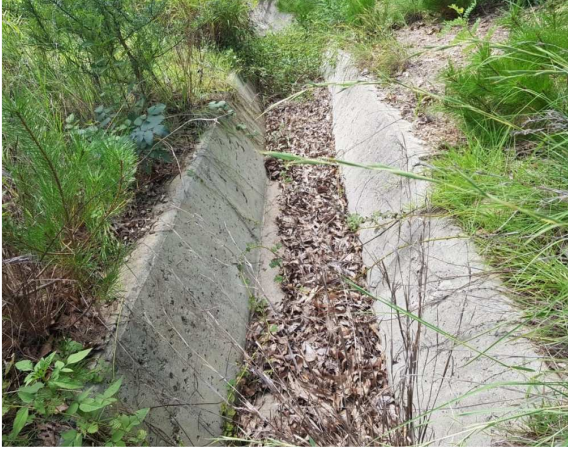
| <p>산마루측구 배수로 낙엽퇴적</p> | <p>L형 측벽 균열</p> |

| 부재 | 전차 점검결과 | 금회 점검결과 | 유지관리 방안 | 비고 |
|---|---|---|---|---|
| 배수<br>시설 | -1소단 배수로 유송잡물 적치<br>-산마루측구 배수로 낙엽퇴적 | -1소단 배수로 유송잡물 적치<br>-산마루측구 배수로 낙엽퇴적 | -청소<br>-청소 | |

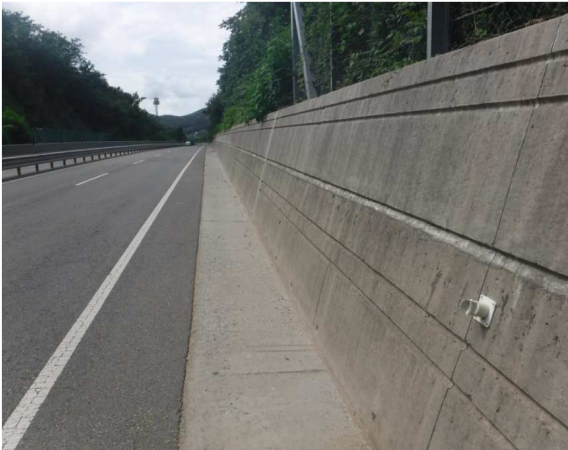
| <p>텔리네이터 파손</p> | <p>1소단 배수로 유송잡물 적치</p> |

| 부재 | 전차 점검결과 | 금회 점검결과 | 유지관리 방안 | 비고 |
|---|---|---|---|---|
| 이격<br>거리<br>내<br>시설 | -L형측벽균열<br>-텔리네이터 파손<br>-계단식옹벽 상태양호 | -L형측벽균열<br>-텔리네이터 파손<br>-계단식옹벽 상태양호 | -주입보수<br>-교체<br>-유지관리 | |

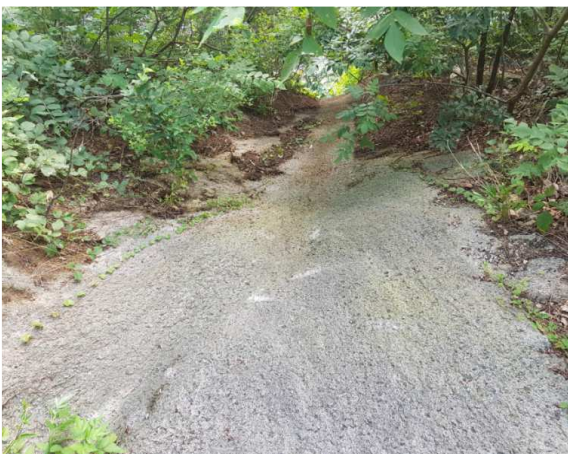
| <p>종단배수로(숏크리트) 상태양호</p> | <p>배수로 집수정 상태양호</p> |

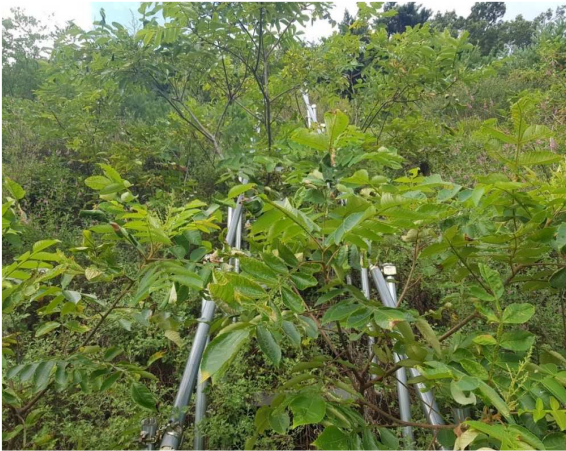
| 점검로 식생분포 | 계단식옹벽 상태양호 |

| 부재 | 전차 점검결과 | 금회 점검결과 | 유지관리 방안 | 비고 |
|---|---|---|---|---|
| 공중이<br>이용하는<br>부위 | -점검로계단 내 식생분포<br>-도로포장 양호 | -점검로계단 내 식생분포<br>-도로포장 양호 | -식생제거<br>-유지관리 | |

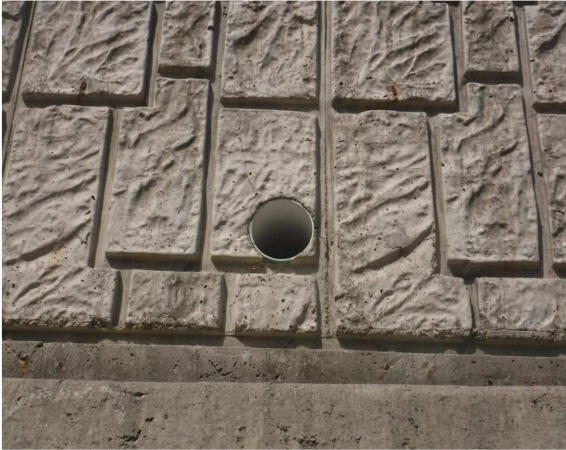
| 옹벽 배수시설 수평 배수공 상태양호 | 배수로 내 이물질퇴적 |

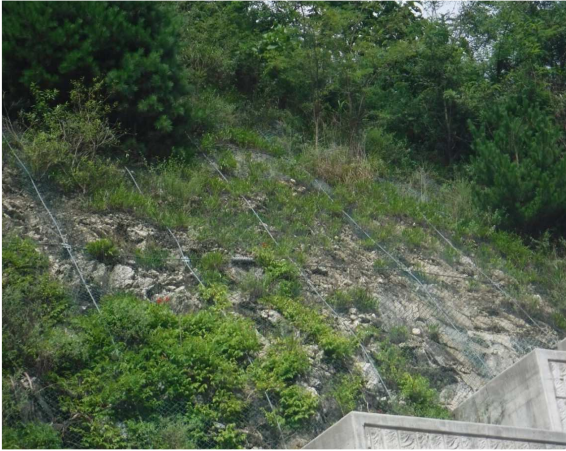
| 낙석방지망 상태양호 | 낙석방지울타리 상태양호 |
