## **제2장 절토사면**

**(STA.1+430~1+830(좌))**

## 제2장 절토사면(STA.1+430~1+830(좌))

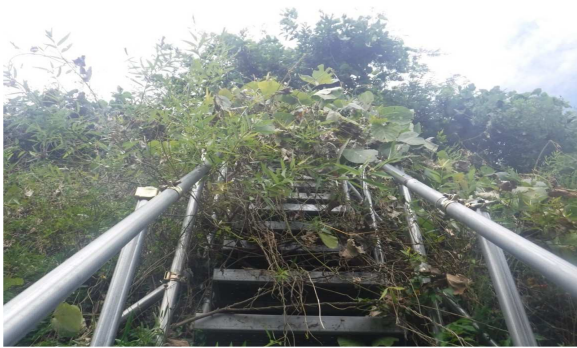
| 점검로 식생분포 | 사면 표토유실 |

| 부재 | 전차 점검결과 | 금회 점검결과 | 유지관리 방안 | 비고 |
|---|---|---|---|---|
| 공중이<br>이용하는<br>부위 | -점검로계단 내 식생분포<br>-도로포장 양호 | -점검로계단 내 식생분포<br>-도로포장 양호 | -식생제거<br>-유지관리 | |

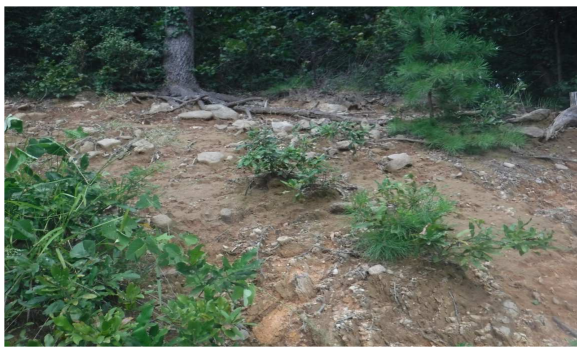
| 점검자 소견 | | 해당 시설물은 보조부재에 경미한 결함이 발생하였으나 기능 발휘에는 지장이 없으며 내구성 증진을 위하여 보수가 필요한 상태로 평가되었다. 사면 상단에 표토유실이 발생하여 표면보호공법으로 유지관리가 필요하다. | | | | | |

| 부재 | 전차 점검결과 | 금회 점검결과 | 유지관리 방안 | 비고 |
|---|---|---|---|---|
| 사면 | -사면 표토유실<br>-수목 기울어짐<br>-낙석집적 | -사면 표토유실<br>-수목 기울어짐<br>-낙석집적 | -표면보호공<br>-주의관찰<br>-주의관찰 | |

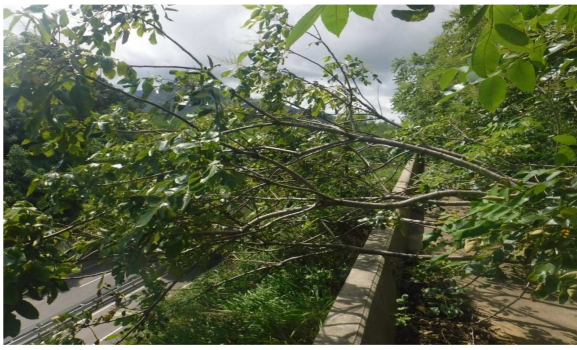
| 수목 기울어짐 | 소단 배수로 균열 |

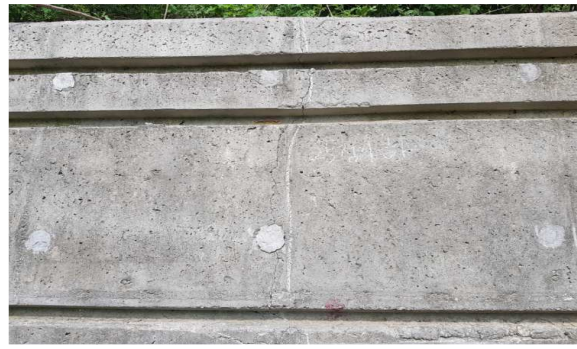
| L형측벽 균열 | 배수로 집수정 상태양호 |

| 부재 | 전차 점검결과 | 금회 점검결과 | 유지관리 방안 | 비고 |
|---|---|---|---|---|
| 이격<br>거리<br>내<br>시설 | -L형측벽 균열 | -L형측벽 균열 | -표면보수 | |

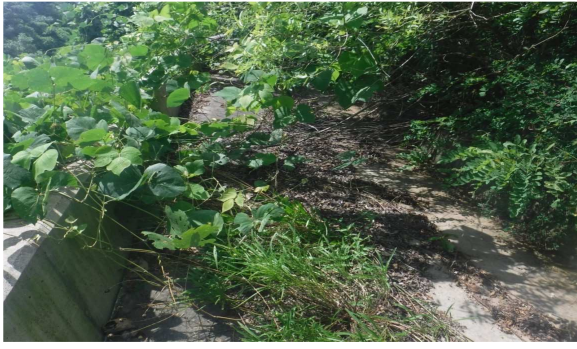
| 산마루측구 배수로 낙엽퇴적 | 소단 배수로 바닥균열 |

| 부재 | 전차 점검결과 | 금회 점검결과 | 유지관리 방안 | 비고 |
|---|---|---|---|---|
| 배수<br>시설 | -소단배수로 균열<br>-산마루측구 배수로 낙엽퇴적<br>-소단배수로 바닥균열 | -소단배수로 균열<br>-산마루측구 배수로 낙엽퇴적<br>-소단배수로 바닥균열 | -주입보수<br>-청소<br>-주입보수 | |
