## **제3장 절토사면**

**(STA.1+430~2+110(우))**

## 제3장 절토사면(STA.1+430~2+110(우))

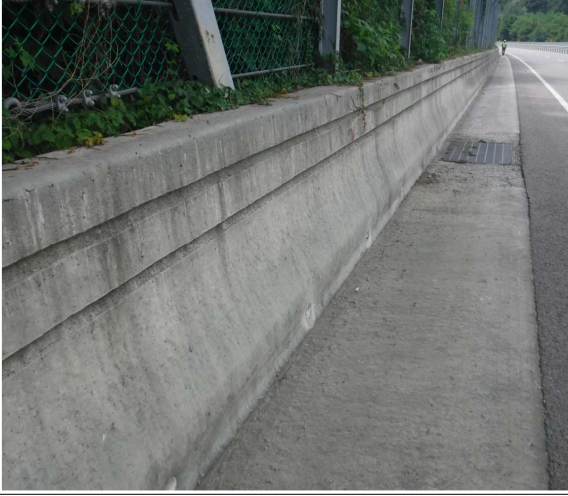
| I형 측벽 전경 | 낙석방지망 전경 |

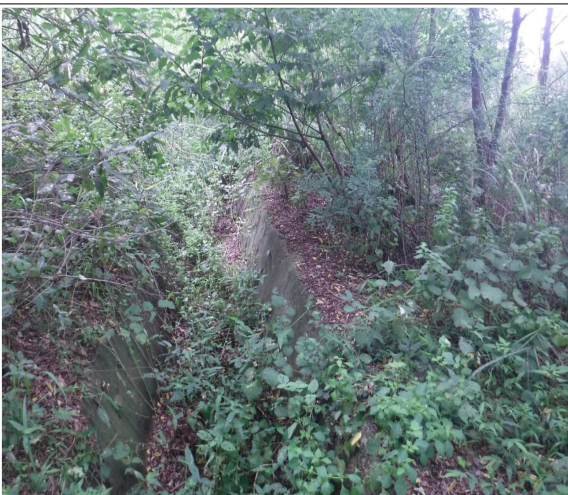
| 산마루측구 배수로 유송잡물적치 | 소단배수로 토사퇴적 |

| 부재 | 전차 점검결과 | 금회 점검결과 | 유지관리 방안 | 비고 |
|---|---|---|---|---|
| 배수<br>시설 | -소단배수로 유송잡물적치<br>-소단배수로 균열<br>-소단배수로 파손<br>-소단배수로 종균열<br>-소단배수로 토사퇴적<br>-산마루측구 폐기물적치<br>-산마루측구 배수로 유송잡물<br>적치 | -소단배수로 유송잡물적치<br>-소단배수로 균열<br>-소단배수로 파손<br>-소단배수로 종균열<br>-소단배수로 토사퇴적<br>-산마루측구 폐기물적치<br>-산마루측구 배수로 유송잡물<br>적치<br>-배수구막힘 | -청소<br>-주입보수<br>-주의관찰<br>-주입보수<br>-청소<br>-청소<br>-청소<br>-청소 | |

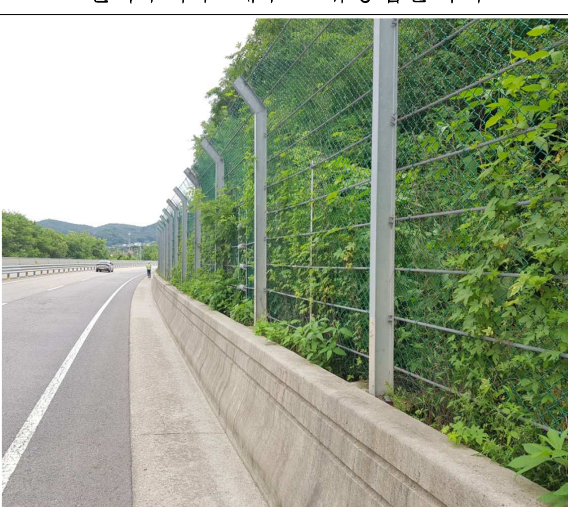
| 낙석방지울타리 상태양호 | 배수구 막힘 |
