## **제4장 절토사면**

**(STA.9+304~9+510(우))**

## 제4장 절토사면(STA.9+304~9+510(우))

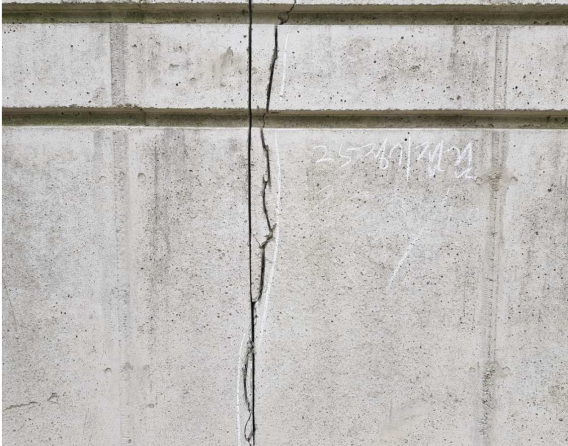
| 부재 | 전차 점검결과 | 금회 점검결과 | 유지관리 방안 | 비고 |
|---|---|---|---|---|
| 이격<br>거리<br>내<br>시설 | -L형측벽 균열<br>-전광판 망실 | -L형측벽 균열<br>-L형측벽 파손<br>-전광판 망실 | -주입보수<br>-단면보수<br>-교체 | |

| <p>L형측벽 균열</p> | <p>전광판 망실</p> |

| 점검자 소견 | | 사면 암반지형에 누수가 발생되고 사면 하부에 낙석 및 폐콘크리트가 퇴적되어 주의관찰 및 청소가 필요하다. 또한 소단 내 낙엽집적이 조사되어 배수기능 유지를 위해 배수로 청소가 필요하며 L형측벽에 균열이 발생하여 주입보수가 필요하다. | | | | | |

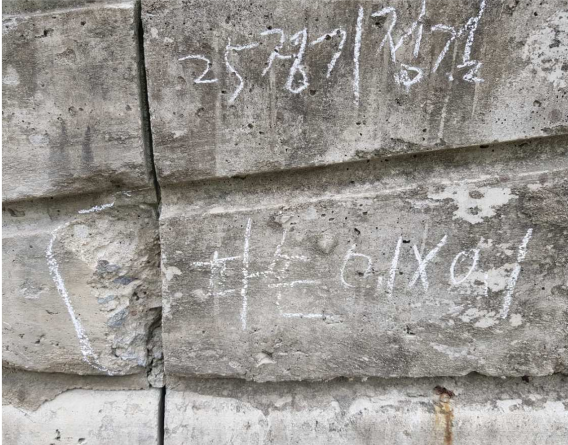
| <p>L형측벽 파손</p> | <p>암반 누수</p> |

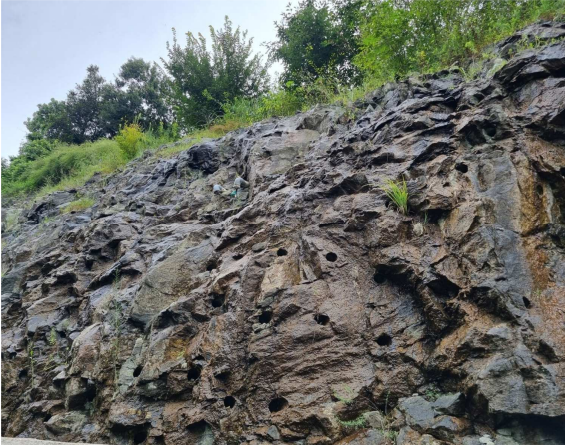
| 부재 | 전차 점검결과 | 금회 점검결과 | 유지관리 방안 | 비고 |
|---|---|---|---|---|
| 사면 | -지하수(암반누수)<br>-뜯돌포획<br>-수목전도<br>-낙석 및 폐콘크리트 퇴적 | -지하수(암반누수)<br>-뜯돌포획<br>-수목전도<br>-낙석 및 폐콘크리트 퇴적 | -주의관찰<br>-주의관찰<br>-주의관찰<br>-청소 | |

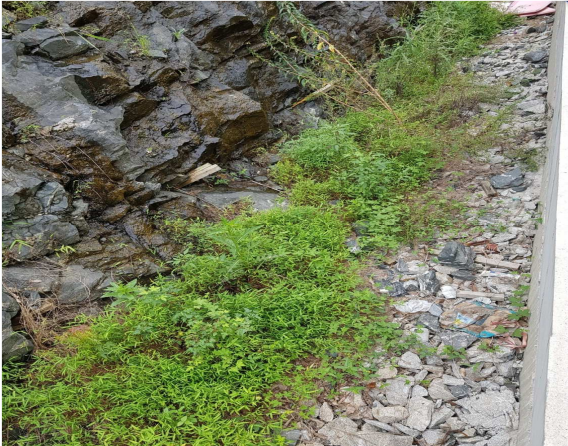
| <p>암반하부 배수로 전경</p> | <p>낙석 방지망 전경</p> |

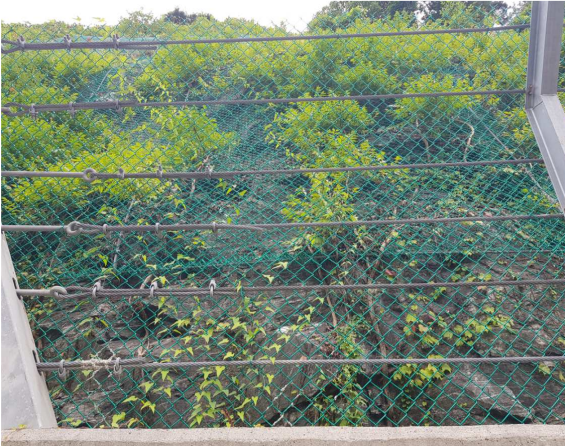
| | 낙석방지망 | 95 - 155m | | 양호 | | | |
