# **제5장 절토사면**

**(김포 월곶 군하 I )**

## 제5장 절토사면(김포 월곶 군하 I )

## 5.3 점검결과

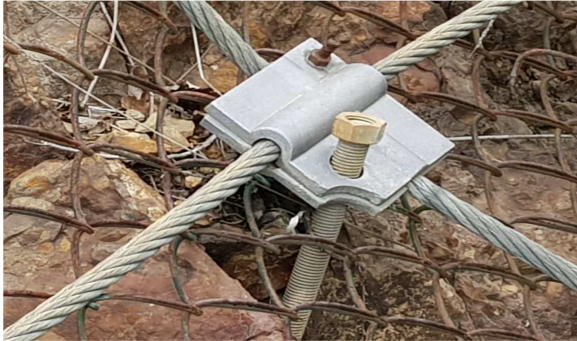
| 부재 | 전차 점검결과 | 금회 점검결과 | 유지관리 방안 | 비고 |
|---|---|---|---|---|
| 보호<br>및 보강<br>시설 | -계단식옹벽 재료분리<br>-계단식옹벽 균열<br>-계단식옹벽 앵커캡 부식<br>-낙석방지망 앵커너트탈락<br>-낙석방지망 앵커볼트길이부족<br>-낙석방지울타리 지주변형 | -계단식옹벽 재료분리<br>-계단식옹벽 균열<br>-계단식옹벽 앵커캡 부식<br>-계단식옹벽 망상균열<br>-낙석방지망 앵커너트탈락<br>-낙석방지망 앵커볼트길이부족<br>-낙석방지망 앵커볼트길이부족<br>-낙석방지울타리 지주변형 | -주의관찰<br>-주의관찰<br>-주의관찰<br>-주의관찰<br>-주의관찰<br>-주의관찰<br>-주의관찰 | |

| 앵커볼트 길이부족 | 침사지 토사퇴적 |

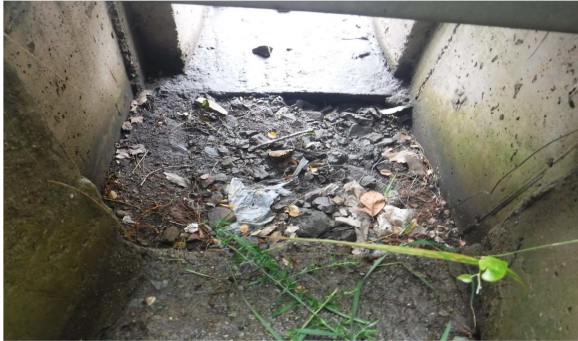
| 부재 | 전차 점검결과 | 금회 점검결과 | 유지관리 방안 | 비고 |
|---|---|---|---|---|
| 배수<br>시설 | -산마루 측구 낙엽퇴적<br>-시점부 배수구조물 내 낙엽<br>및 이물질 퇴적 | -산마루 측구 낙엽퇴적<br>-시점부 배수구조물 내 낙엽<br>및 이물질 퇴적<br>-침사지 토사퇴적 | -청소<br>-청소<br>-청소 | |

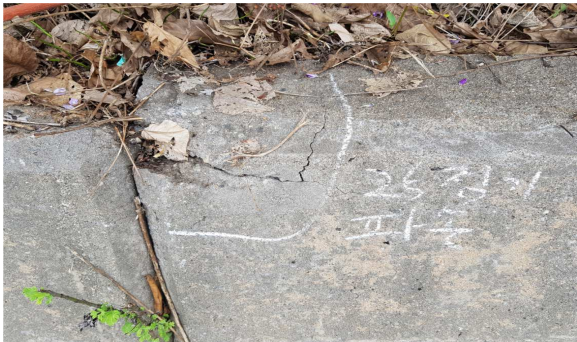
| 부재 | 전차 점검결과 | 금회 점검결과 | 유지관리 방안 | 비고 |
|---|---|---|---|---|
| 이격<br>거리<br>내<br>시설 | -L형측벽 파손 | -L형측벽 파손<br>-L형측벽 균열 | -단면보수<br>-표면보수 | |

| L형 측벽 파손(1) | L형 측벽 파손(2) |

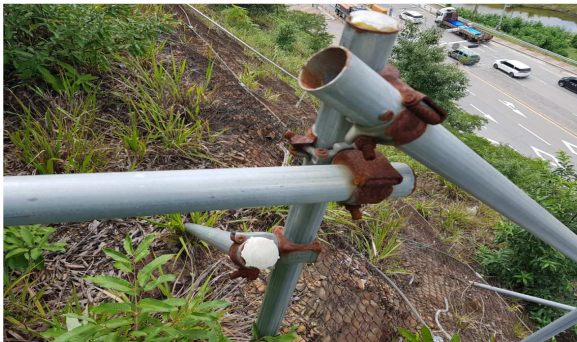
| 부재 | 전차 점검결과 | 금회 점검결과 | 유지관리 방안 | 비고 |
|---|---|---|---|---|
| 공중이<br>이용하는<br>부위 | -점검로 연결부위 부식<br>-도로포장 양호 | -점검로 연결부위 부식<br>-도로포장 양호 | -주의관찰<br>-유지관리 | |

| 점검로 연결부위 부식 | 비탈면 내 뜬돌 및 낙석 |

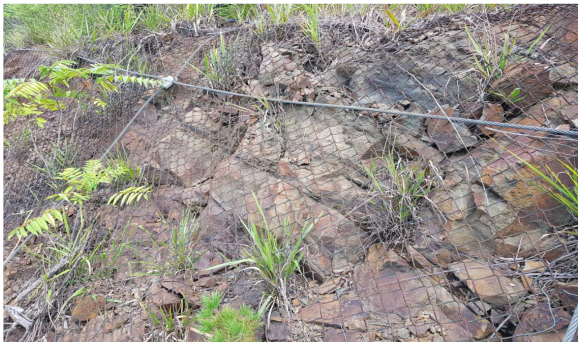
| 부재 | 전차 점검결과 | 금회 점검결과 | 유지관리 방안 | 비고 |
|---|---|---|---|---|
| 사면 | -비탈면 내 뜬돌 및 낙석 | -비탈면 내 뜬돌 및 낙석 | -주의관찰 | |

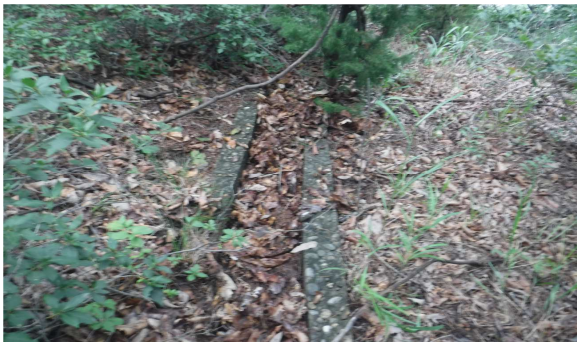
| 산마루 측구 낙엽퇴적 | 앵커너트탈락 |

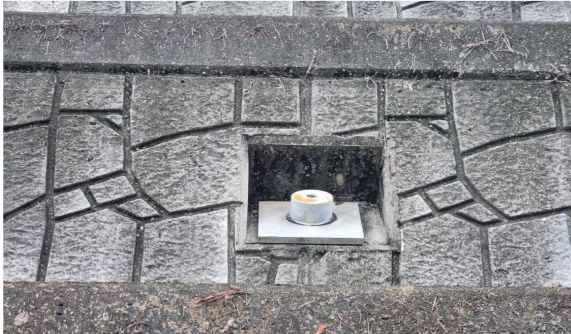
| 계단식 옹벽 앵커캡 부식 | 계단식 옹벽 배수구 상태양호 |

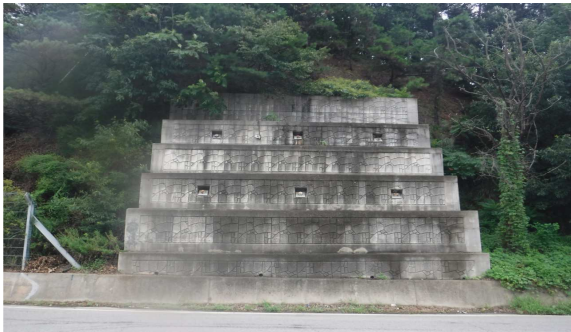
| 계단식 옹벽 기초지반 상태양호 | 계단식 옹벽 망상균열 |

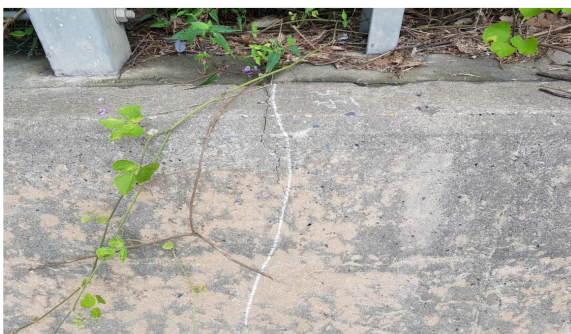
| L형 측벽 균열(1) | L형 측벽 균열(2) |
