# **제6장 절토사면**

**(김포 월곶 군하Ⅱ)**

## 6.3 점검결과

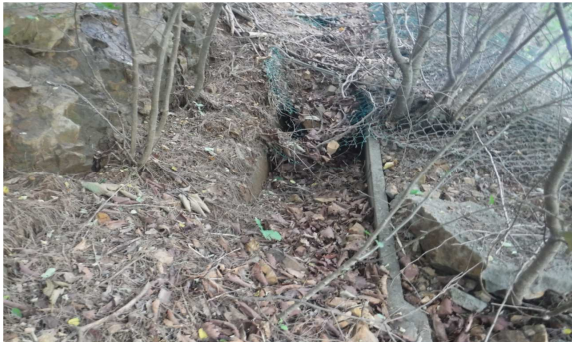
| 배수로 내 이물질 퇴적 | -shotcrete 와이어메쉬 노출 |

| 부재 | 전차 점검결과 | 금회 점검결과 | 유지관리 방안 | 비고 |
|---|---|---|---|---|
| 배수<br>시설 | -산마루 측구 낙엽 및 토사<br>퇴적<br>-시점부 배수로 이물질 퇴적<br>-배수로 내 이물질 퇴적 | -산마루 측구 낙엽 및 토사<br>퇴적<br>-시점부 배수로 이물질 퇴적<br>-배수로 내 이물질 퇴적<br>-배수공 이물질 퇴적 | -청소<br><br>-청소<br>-청소<br>-청소 | |

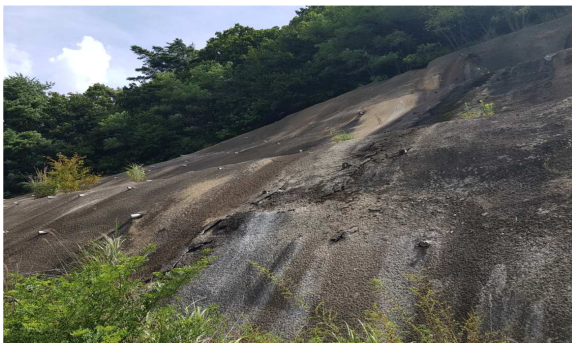
| -shotcrete 박리(1) | -shotcrete 박리(2) |

| 부재 | 전차 점검결과 | 금회 점검결과 | 유지관리 방안 | 비고 |
|---|---|---|---|---|
| 보호<br>및 보강<br>시설 | -기대기식옹벽 박락<br>-기대기식옹벽 하부철근노출<br>-기대기식옹벽 균열<br>-슛크리트 표면 식생성장<br>-슛크리트 박리<br>-슛크리트 와이어메쉬 노출<br>-낙석방지울타리 와이어이완 | -기대기식옹벽 박락<br>-기대기식옹벽 하부철근노출<br>-기대기식옹벽 균열<br>-슛크리트 표면 식생성장<br>-슛크리트 박리<br>-슛크리트 와이어메쉬 노출<br>-낙석방지울타리 와이어이완 | -단면보수<br>-단면보수<br>-주입보수<br>-식생제거<br>-단면보수<br>-단면보수<br>-교체 | |

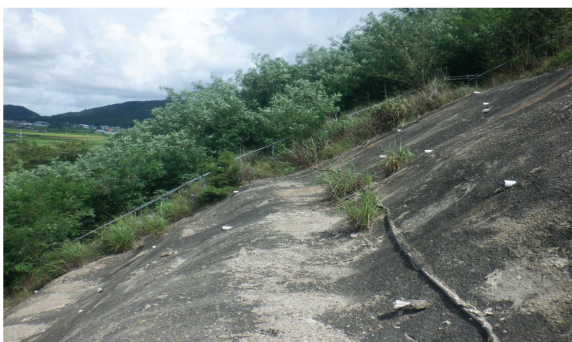
| -shotcrete표면 자연식생 성장 | 식생불량 |

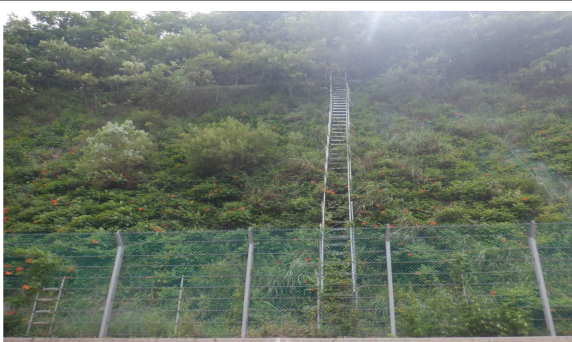
| 점검로 식생 | 기대기식옹벽 전경 |

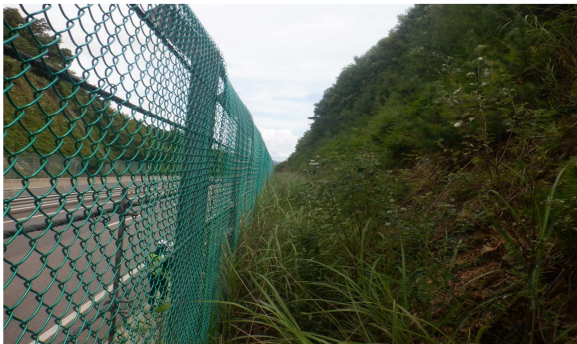
| 낙석방지울타리 내부 배수로 식생 | 배수공 이물질 퇴적 |

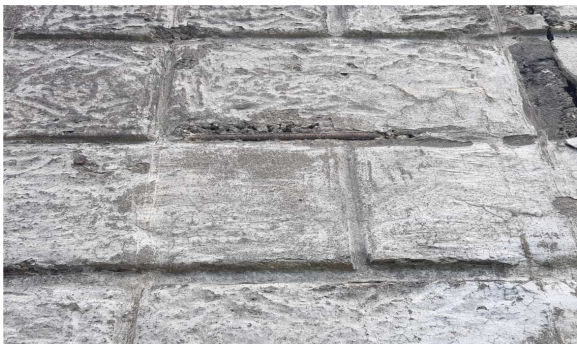
| 기대기식옹벽 철근노출 | 기대기식옹벽 재료분리 |

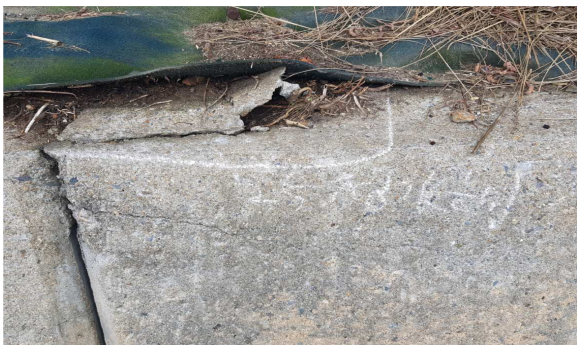
| L형측벽 상부 파손 | L형측벽 파손 |

| 부재 | 전차 점검결과 | 금회 점검결과 | 유지관리 방안 | 비고 |
|---|---|---|---|---|
| 이격<br>거리<br>내<br>시설 | -L형측벽 균열 | -L형측벽 균열<br>-L형측벽 파손<br>-L형측벽 상부 파손 | -표면보수<br>-단면보수<br>-단면보수 | |

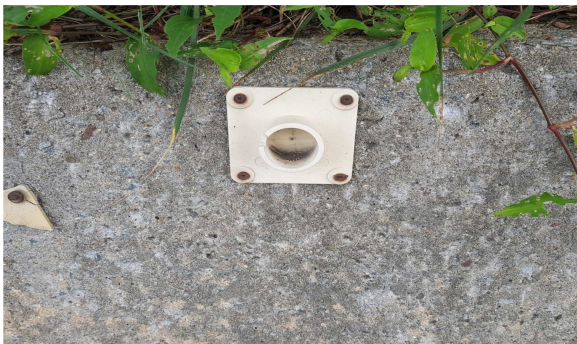
| 텔리네이트 파손 | L형측벽 균열 |

| 부재 | 전차 점검결과 | 금회 점검결과 | 유지관리 방안 | 비고 |
|---|---|---|---|---|
| 공중이<br>이용하는<br>부위 | -텔레네이터 파손<br>-점검로 연결부위 부식 | -텔레네이터 파손<br>-점검로 연결부위 부식 | -교체<br>-주의관찰 | |
