# **제7장 보강토옹벽**

## **(STA.2+157.750~2+287.500(R))**

## 제7장 보강토옹벽(STA.2+157.750~2+287.500(R))

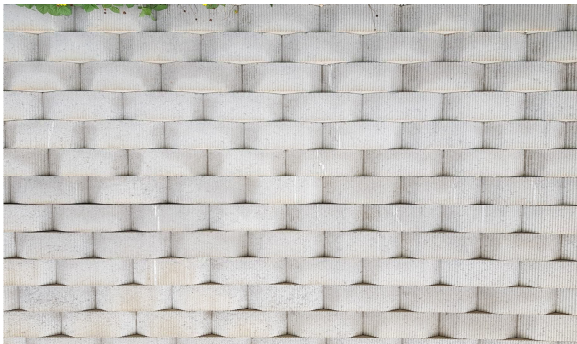
| 옹벽 전면부 블록균열(1) | 옹벽 전면부 블록균열(2) |

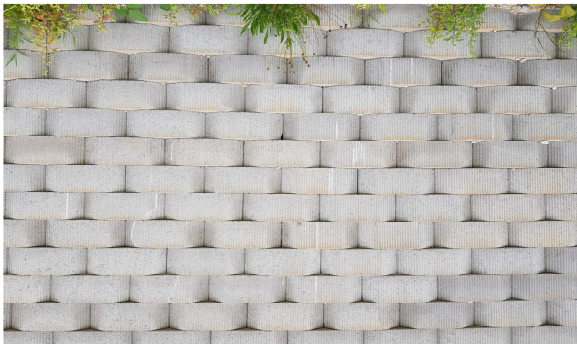
| 옹벽 전면부 블록균열(3) | 옹벽 시점부 블록이격 |

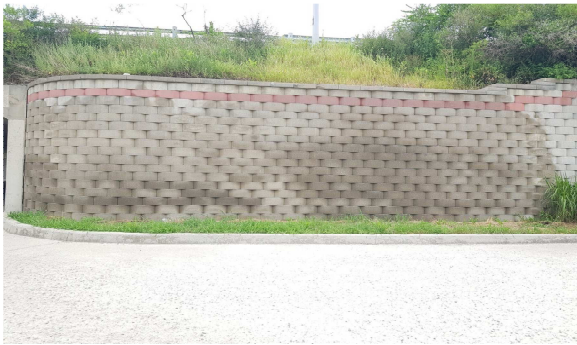
| 옹벽 전면부 누수흔적 | 옹벽 전면부 누수흔적 및 백태 |

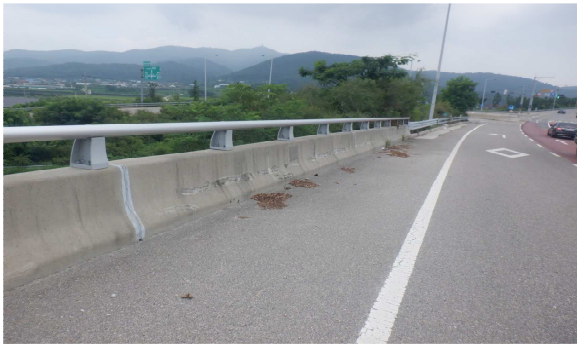
| 옹벽 상부 도로 미세균열 | 기초,지반부 상태양호 |
