## 제11장 신 봉 교

# 제11장 신봉교

## 11.2 현장조사

## 11.2.2 점검결과

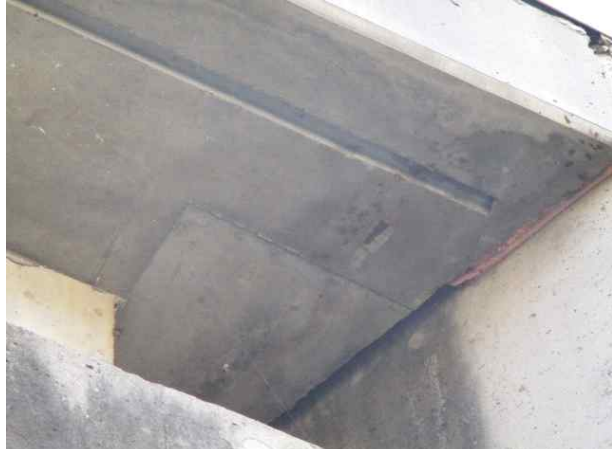
| No. | 부재 | 점검내용 | 발생원인 | 조치<br>필요사항 | 사진<br>번호 |
|---|---|---|---|---|---|
| 2 | 바닥판 | • 철근노출<br>• 백태<br>• 박락 | - 피복두께 부족<br>- 손상부 수량유입<br>- 동결융해 반복 | - 하자보수<br>- 하자보수<br>- 단면보수 | 1~3 |

| 1 바닥판하면 철근노출 | 2 바닥판하면 백태, 유공관 길이부족 |

| | <ul style="list-style-type: none"> <li>부재명 : 바닥판하면</li> <li>손상현황 : 철근노출</li> <li>점검내용 : 손상에 대한 보수(하자) 후 재손상 및 추가 손상 발생여부 확인</li> </ul> |

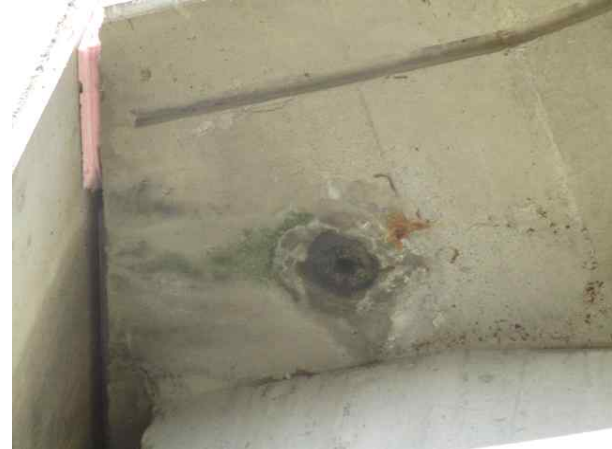
| No. | 부재 | 점검내용 | 발생원인 | 조치<br>필요사항 | 사진<br>번호 |
|---|---|---|---|---|---|
| 9 | 배수시설 | • 배수구 막힘<br>• 유공관 길이부족 | - 공용기간 증가에 따른 토사유입<br>- 시공미흡 | - 청소<br>- 유공관 길이연장 | 1,20 |

| | <ul style="list-style-type: none"> <li>부재명 : 바닥판하면, 배수시설</li> <li>손상현황 : 백태, 유공관 길이부족</li> <li>점검내용 : 손상에 대한 보수 및 유공관 길이연장 후 재손상 및 추가 손상 발생여부 확인</li> </ul> |

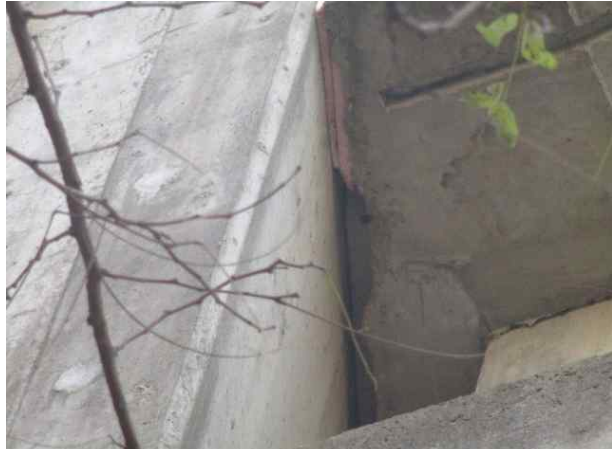
| 3 바닥판하면 박락 | 4 교대 누수오염 |

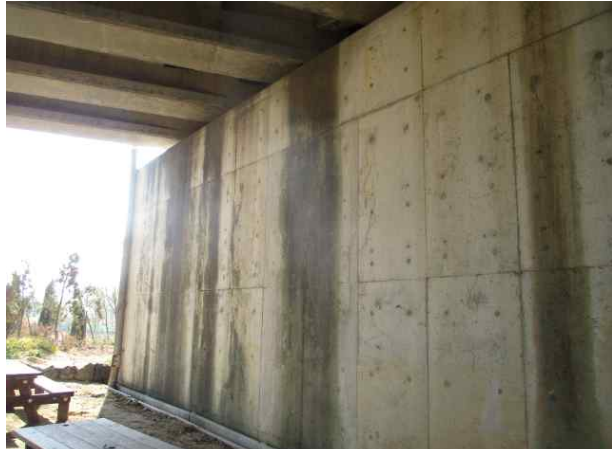
| No. | 부재 | 점검내용 | 발생원인 | 조치<br>필요사항 | 사진<br>번호 |
|---|---|---|---|---|---|
| 4 | 교대 | • 누수오염<br>• 잡철근 노출<br>• 망상균열(cw:0.3mm미만)<br>• 날개벽 굽힘<br>• 재료분리<br>• 실런트 갈라짐<br>• 균열(cw:0.3mm미만) | - 신축이음 하부누수<br>- 시공미흡<br>- 건조수축 및 온도응력<br>- 외부충격<br>- 시공초기 다짐불량<br>- 공용기간 증가<br>- 건조수축 및 온도응력 | - 주의관찰<br>- 하자보수<br>- 하자보수<br>- 주의관찰<br>- 하자보수<br>- 실런트 재설치<br>- 하자보수 | 4~12 |

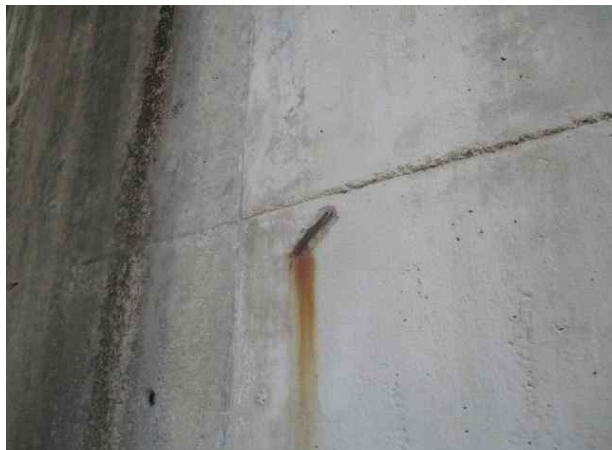
| 5 교대 잡철근 노출 | 6 교대 망상균열(cw:0.3mm미만) |

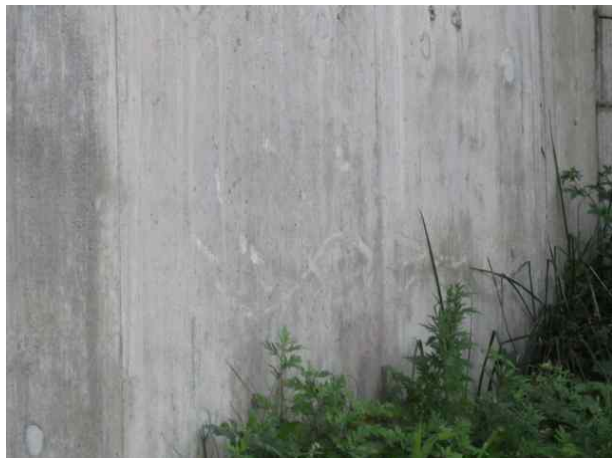
| 7      교대 날개벽 굽힘 | 8      교대 재료분리 |

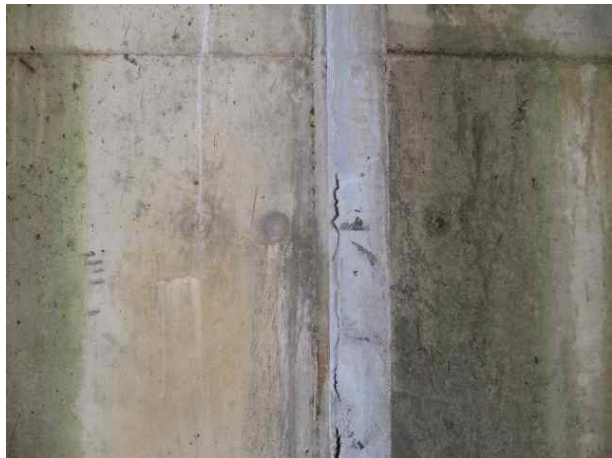
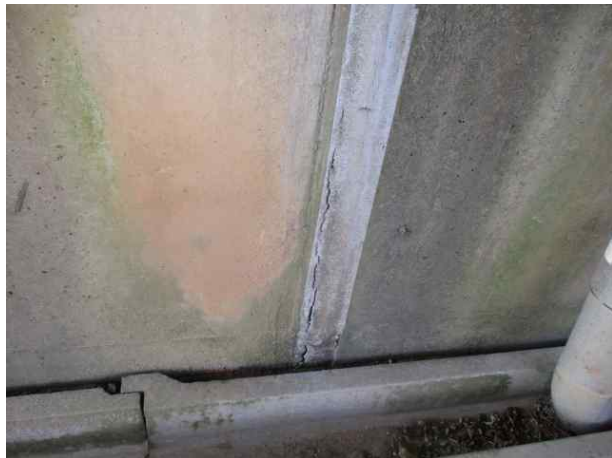
| 9      교대 실린트 갈라짐 | 10      교대 실린트 갈라짐 |

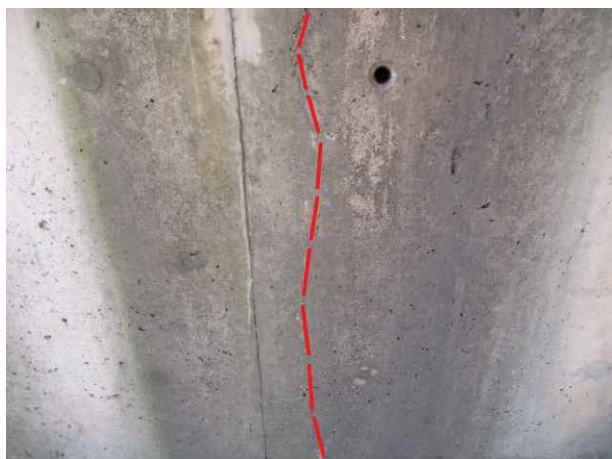
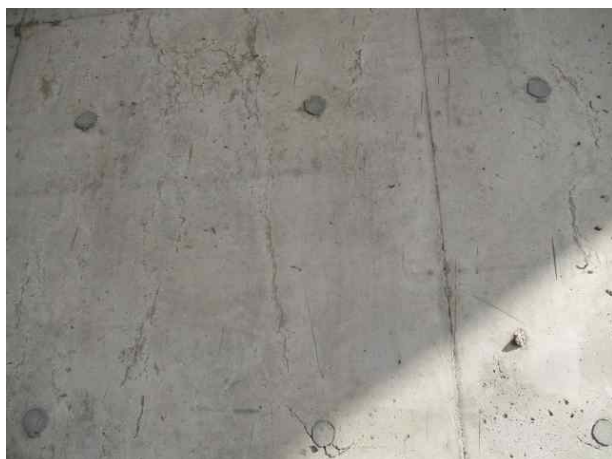
| 11      교대 균열(cw:0.3mm미만) | 12      교대 균열(cw:0.3mm미만) |

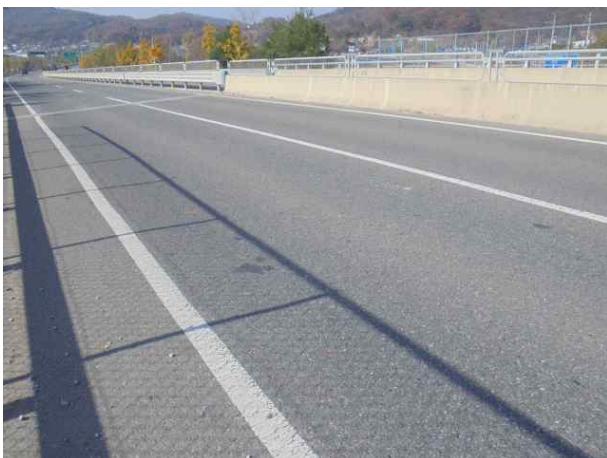
| No. | 부재 | 점검내용 | 발생원인 | 조치<br>필요사항 | 사진<br>번호 |
|---|---|---|---|---|---|
| 6 | 교면포장 | • 아스콘 망상균열<br>• 아스콘 패임<br>• 아스콘 균열 | - 공용기간 증가, 차량반복하중 등<br>- 공용기간 증가, 차량반복하중 등<br>- 공용기간 증가, 차량반복하중 등 | - 주의관찰<br>- 주의관찰<br>- 주의관찰 | 13~15 |

| 13 | 교면포장 아스콘 망상균열 | 14 | 교면포장 아스콘 균열 |

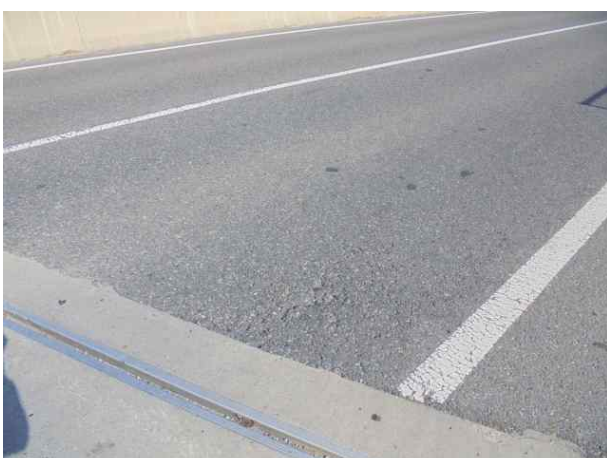
| 15 | 교면포장 아스콘 패임 | 16 | 신축이음 후타재 균열(cw:0.3mm미만) |

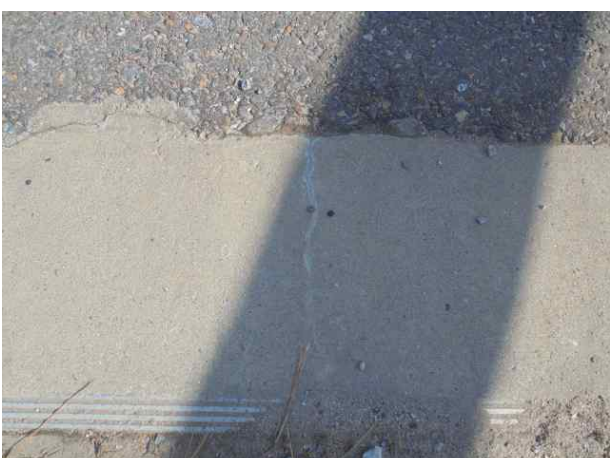
| No. | 부재 | 점검내용 | 발생원인 | 조치<br>필요사항 | 사진<br>번호 |
|---|---|---|---|---|---|
| 7 | 신축이음 | • 후타재 균열(cw:0.3mm미만)<br>• 후타재 파손<br>• 유간 토사퇴적<br>• 신축이음 하부누수 | - 건조수축 및 온도응력<br>- 차륜하중 반복, 중차량통행 등<br>- 공용기간 증가에 따른 토사유입<br>- 공용기간 증가에 따른 노후화 | - 주의관찰<br>- 단면보수<br>- 청소<br>- 주의관찰 | 16~19 |

| | <ul style="list-style-type: none"> <li>부재명 : 신축이음</li> <li>손상현황 : 후타재 균열(cw:0.3mm미만), 파손</li> <li>점검내용 : 손상에 대한 보수 후 재손상 및 추가 손상 발생여부 확인</li> </ul> |

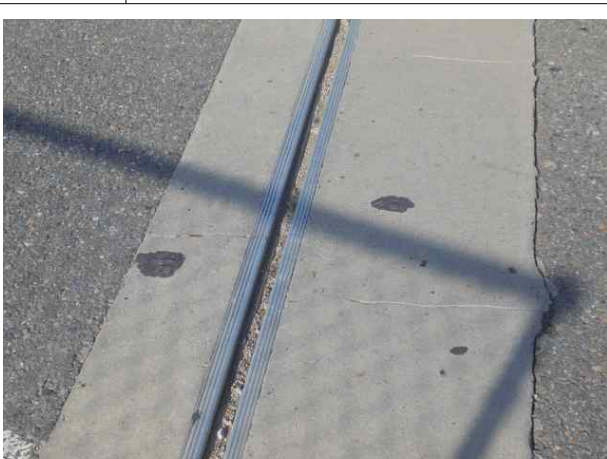
| 17 | 신축이음 후타재 균열(cw:0.3mm미만) | 18 | 신축이음 후타재 파손 |

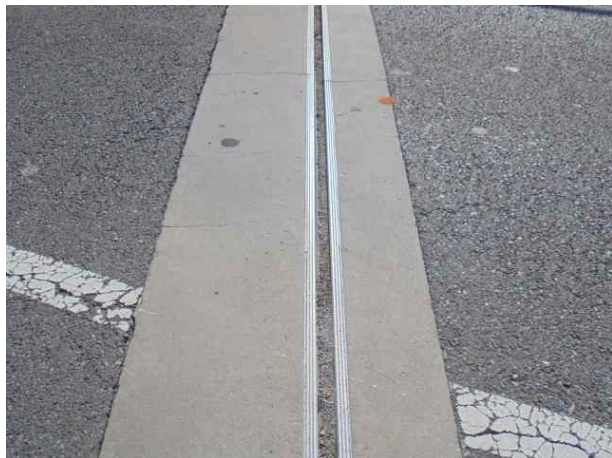
| 19 신축이음 유간 토사퇴적 | 20 배수시설 배수구 막힘 |

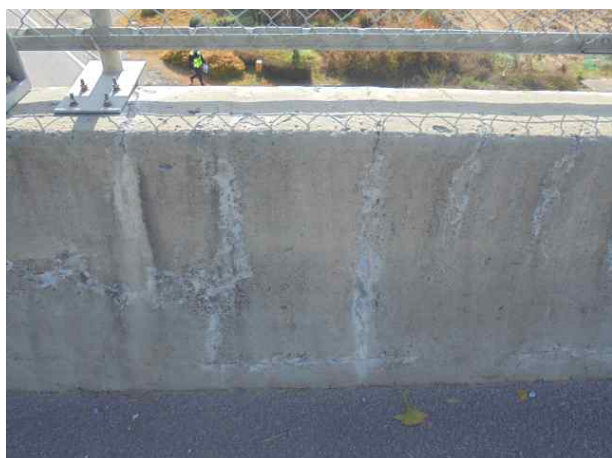
| No. | 부재 | 점검내용 | 발생원인 | 조치<br>필요사항 | 사진<br>번호 |
|---|---|---|---|---|---|
| 10 | 난간 및<br>연석 | • 균열(cw:0.3mm미만)<br>• 균열(cw:0.3mm이상)<br>• 철근노출 | - 건조수축 및 온도응력<br>- 건조수축 및 온도응력<br>- 피복두께 부족 | - 하자보수<br>- 하자보수<br>- 하자보수 | 21~23 |

| 21 방호벽 균열(cw:0.3mm미만) | 22 방호벽 균열(cw:0.3mm이상) |

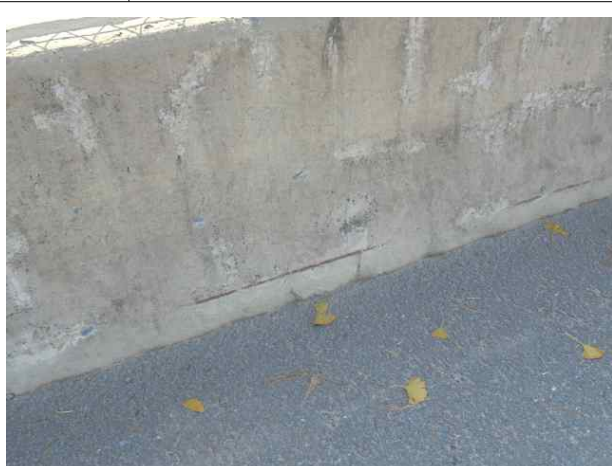
| 23 방호벽 철근노출 | |
