## 제12장 옥 림 1 교

# 제12장 옥림1교

| 시설물명 | 옥림1교 | | | 시설물 번호 | BR2019-0000373 |
| 위 치 | 인천 강화군 강화읍 옥림리 560-6 | | | 준공일 | 2019년 03월 31일 |

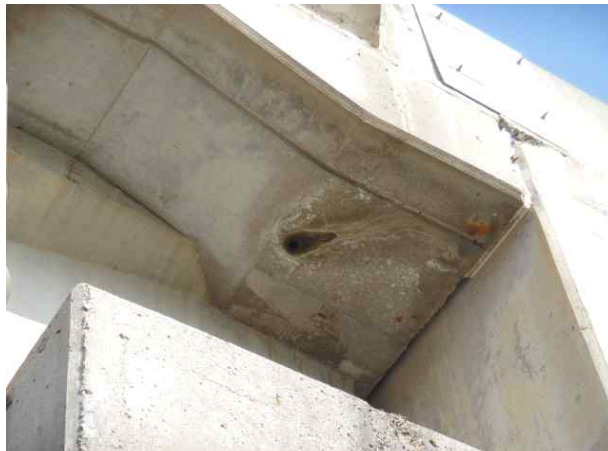
| No. | 부재 | 점검내용 | 발생원인 | 조치<br>필요사항 | 사진<br>번호 |
|---|---|---|---|---|---|
| 2 | 바닥판 | • 누수흔적<br>• 백태 | - 유공관 누수<br>- 손상부 수분침투 | - 주의관찰<br>- 하자보수 | 1,2 |

| 1 | 바닥판하면 누수흔적, 백태 |

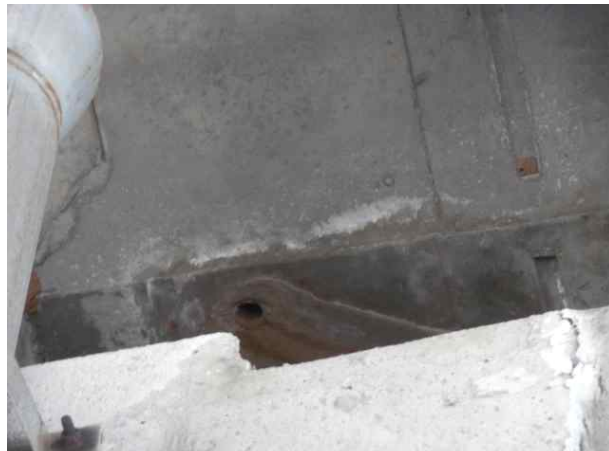
| No. | 부재 | 점검내용 | 발생원인 | 조치<br>필요사항 | 사진<br>번호 |
|---|---|---|---|---|---|
| 9 | 배수시설 | • 배수구 막힘<br>• 유공관 길이부족 | - 공용기간 증가에 의한 토사유입<br>- 시공미흡 | - 청소<br>- 유공관 길이연장 | 2,21 |

| | <ul style="list-style-type: none"> <li>부재명 : 바닥판하면, 배수시설</li> <li>손상현황 : 백태, 유공관 길이부족</li> <li>점검내용 : 손상에 대한 보수 및 유공관 길이연장 후 재손상 및 추가 손상 발생여부 확인</li> </ul> |

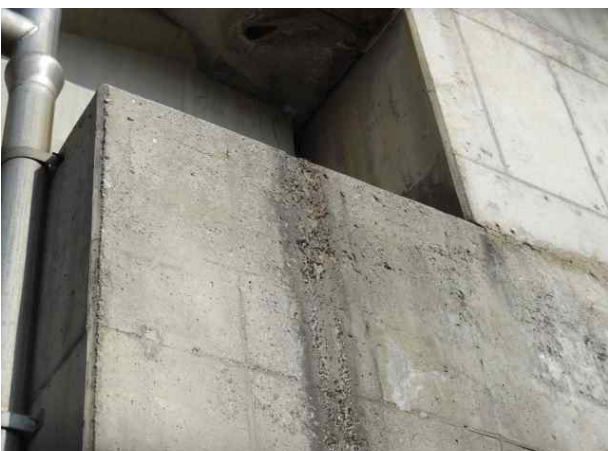
| No. | 부재 | 점검내용 | 발생원인 | 조치<br>필요사항 | 사진<br>번호 |
|---|---|---|---|---|---|
| 4 | 교대 | • 박리<br>• 파손<br>• 실링재 파손<br>• 균열(cw:0.3mm미만) | - 동결융해 반복, 손상부 수량유입<br>- 외부충격<br>- 공용기간 증가<br>- 건조수축 및 온도응력 | - 단면보수<br>- 주의관찰<br>- 실링재 재설치<br>- 하자보수 | 3~8 |

| 3 | 교대 박리 |

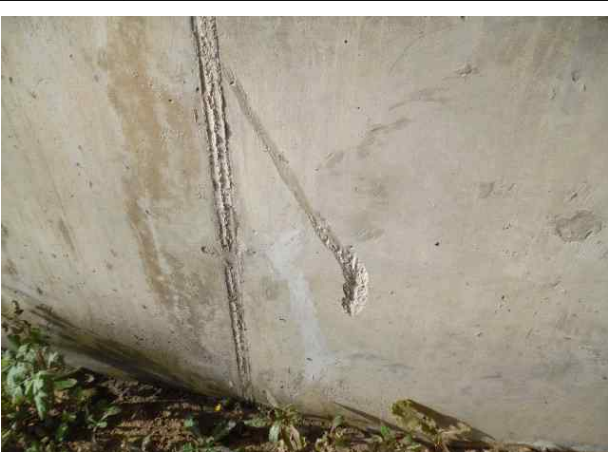
| 5 | 교대 파손 |

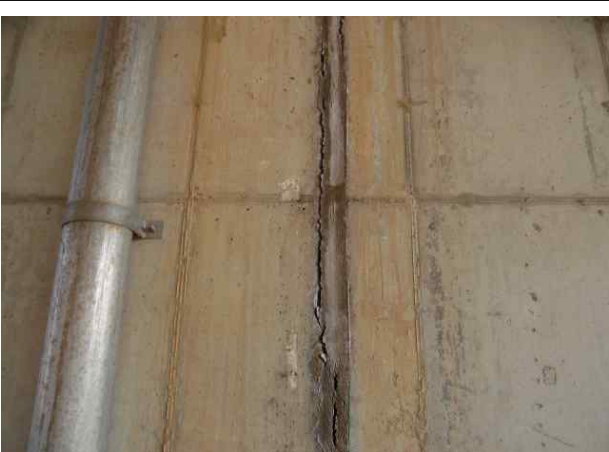
| | 교대 실링재 파손 |

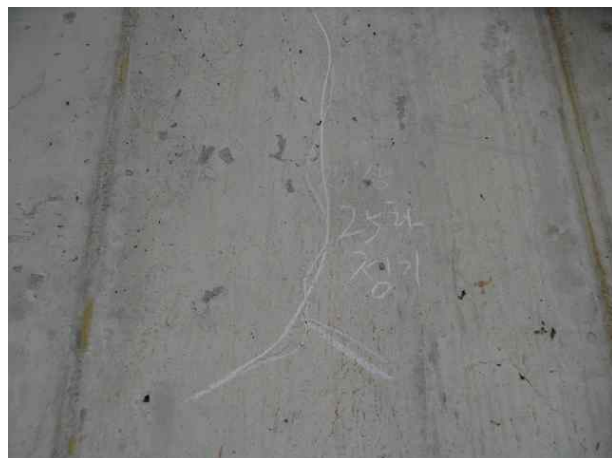
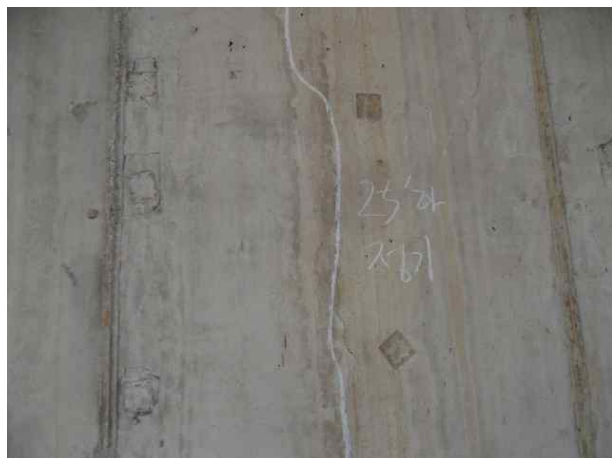
| 7 | 교대 균열(cw:0.3mm미만) | 8 | 교대 균열(cw:0.3mm미만) |

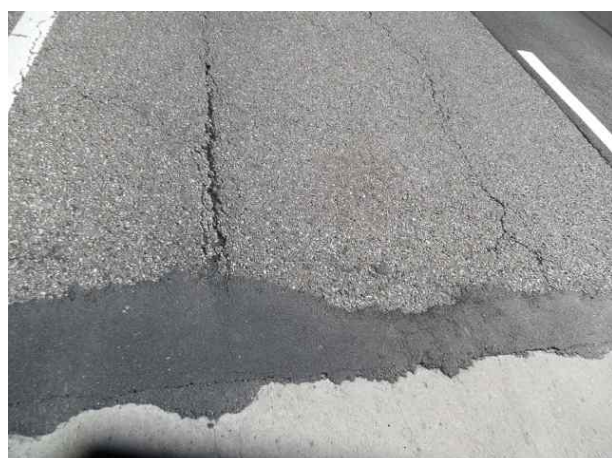
| No. | 부재 | 점검내용 | 발생원인 | 조치<br>필요사항 | 사진<br>번호 |
|---|---|---|---|---|---|
| 6 | 교면포장 | • 접속부 포장 균열<br>• 포장 균열 | - 공용기간 증가, 차량반복하중 등<br>- 공용기간 증가, 차량반복하중 등 | - 주의관찰<br>- 주의관찰 | 9~15 |

| 9 | 교면포장 접속부 포장 균열 | 10 | 교면포장 포장 균열 |

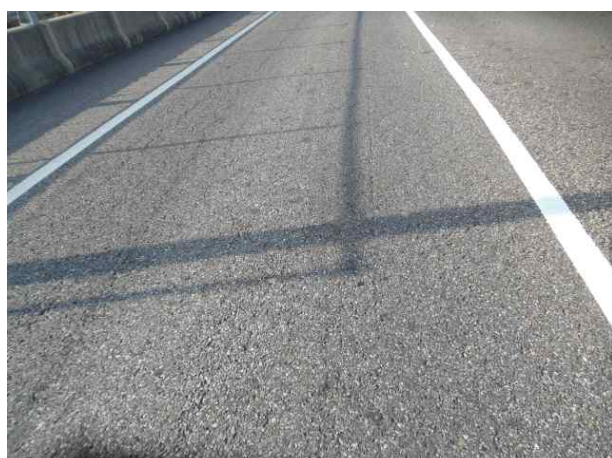
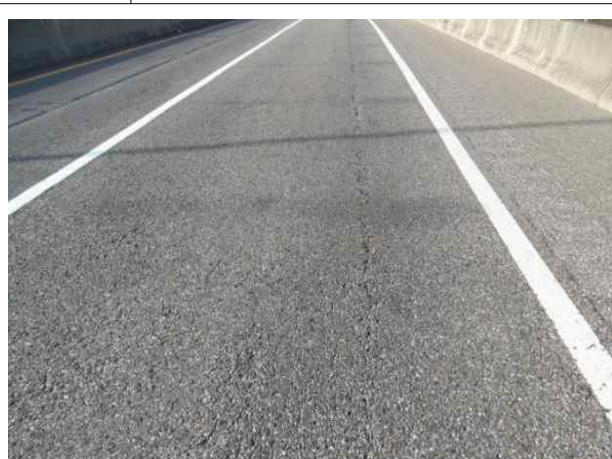
| 11 | 교면포장 포장 균열 | 12 | 교면포장 접속부 망상균열 보수완료 |

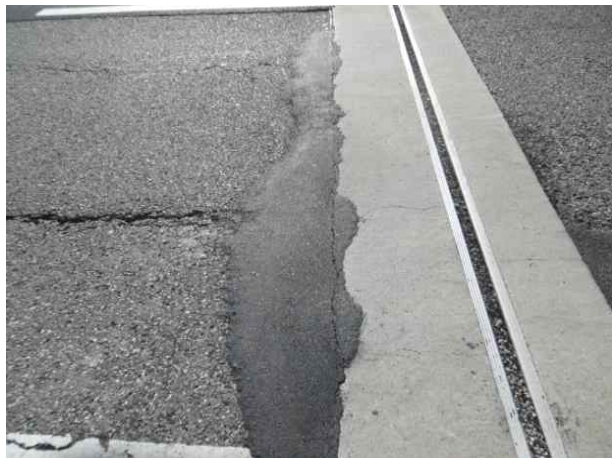
| 13      교면포장 접속부 포장 파손 보수완료 | 14      교면포장 포트홀 보수완료 |

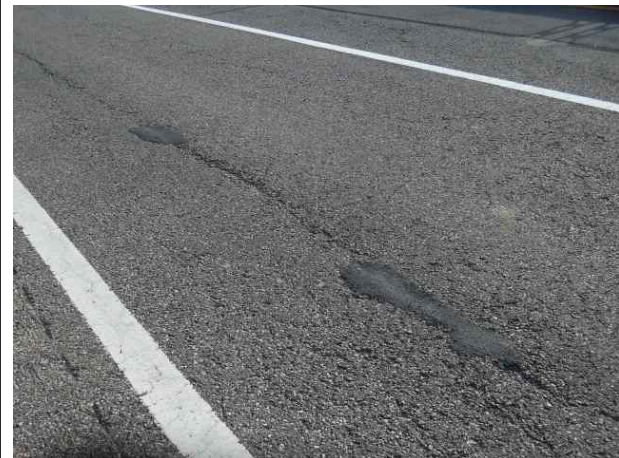
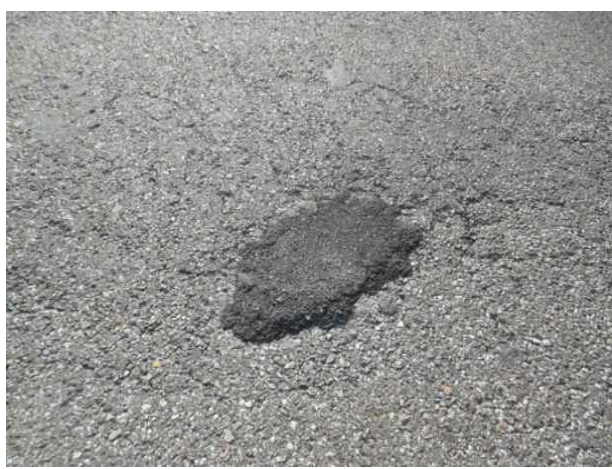
| 15      교면포장 포트홀 보수완료 | 16      신축이음 후타재 균열(cw:0.3mm미만) |

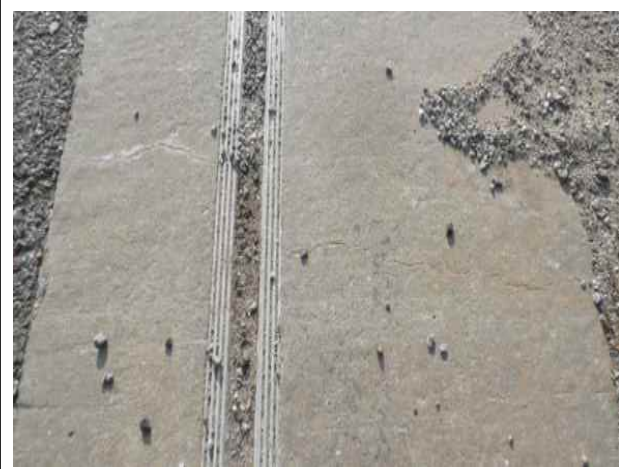
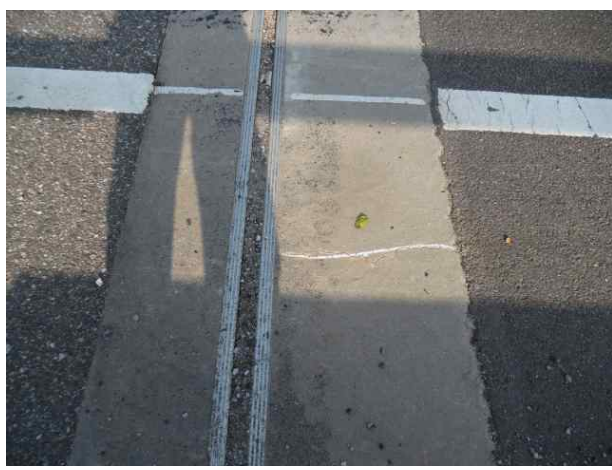
| No. | 부재 | 점검내용 | 발생원인 | 조치<br>필요사항 | 사진<br>번호 |
|---|---|---|---|---|---|
| 7 | 신축이음 | • 후타재 균열(cw:0.3mm미만)<br>• 후타재 파손<br>• 유간 토사퇴적 | - 건조수축 및 온도응력<br>- 차륜하중 반복, 중차량 통행 등<br>- 공용기간 증가에 따른 토사유입 | - 주의관찰<br>- 단면보수<br>- 청소 | 16~20 |

| 17      신축이음 후타재 균열(cw:0.3mm미만) | 18      신축이음 유간 토사퇴적 |

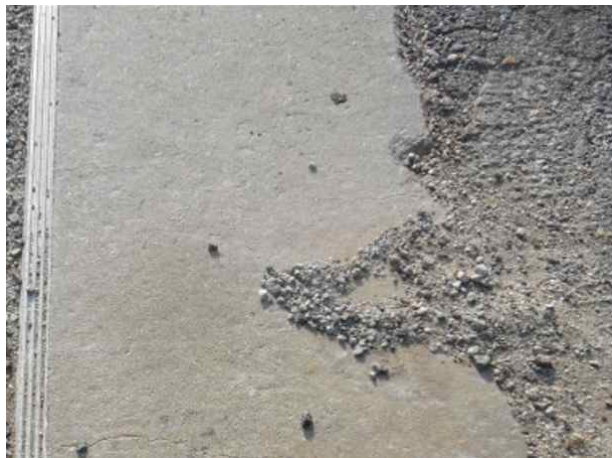
| 19 신축이음 후타재 파손 | 20 신축이음 접속부 단차 보수완료 |

| | <ul style="list-style-type: none"> <li>부재명 : 신축이음</li> <li>손상현황 : 후타재 파손</li> <li>점검내용 : 손상에 대한 보수 후 재손상 및 추가 손상 발생여부 확인</li> </ul> |

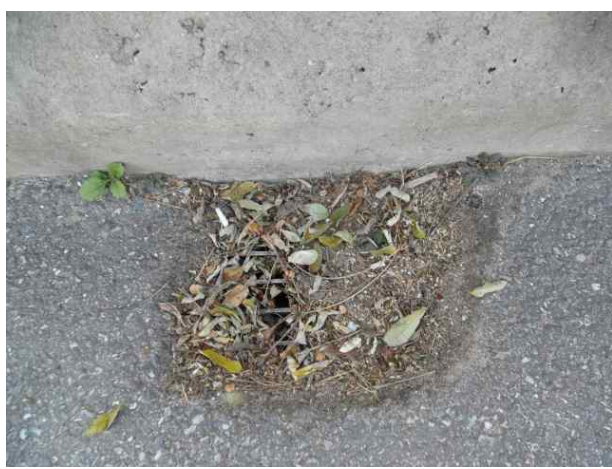
| 21 배수시설 배수구 막힘 | 22 연석 균열(cw:0.3mm미만) |

| | <ul style="list-style-type: none"> <li>부재명 : 배수시설</li> <li>손상현황 : 배수구 막힘</li> <li>점검내용 : 손상에 대한 청소 후 재손상 및 추가 손상 발생여부 확인</li> </ul> |

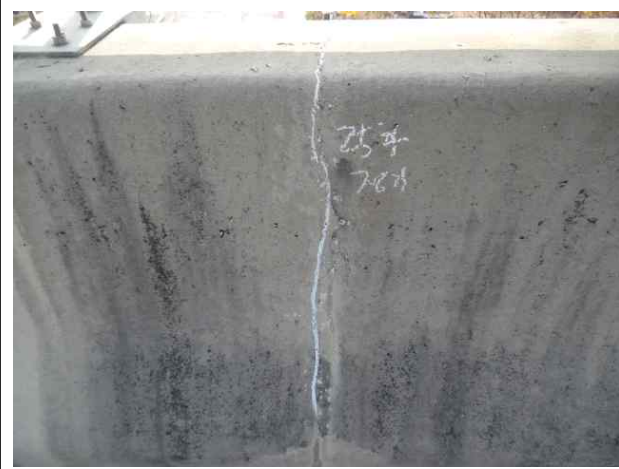
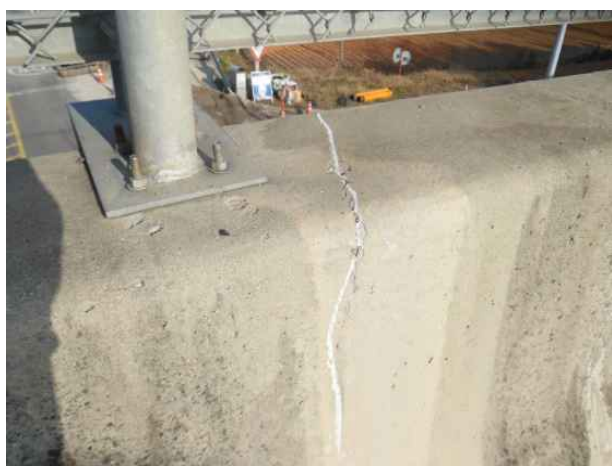
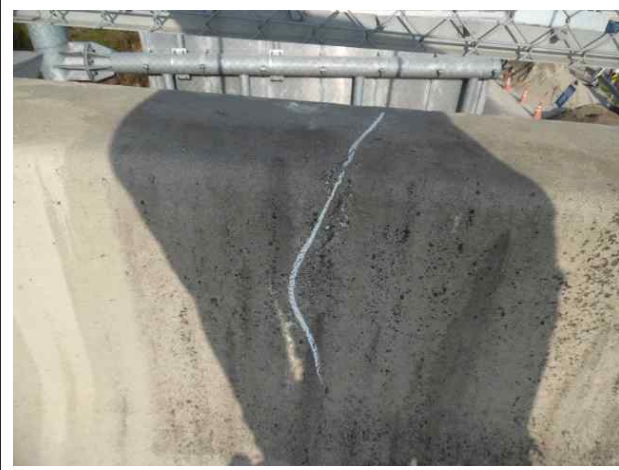
| No. | 부재 | 점검내용 | 발생원인 | 조치<br>필요사항 | 사진<br>번호 |
|---|---|---|---|---|---|
| 10 | 난간 및<br>연석 | • 연석 균열(cw:0.3mm미만) | - 건조수축 및 온도응력 | - 하자보수 | 22~24 |

| 23 연석 균열(cw:0.3mm미만) | 24 연석 균열(cw:0.3mm미만) |
