# 제16장 하도교

## 16.1 시설물 현황

| 시설물명 | 하도교 | | | 시설물 번호 | BR2019-0000369 |
| 위 치 | 인천 강화군 송해면 솔정리 922-2 | | | 준공일 | 2019년 03월 31일 |

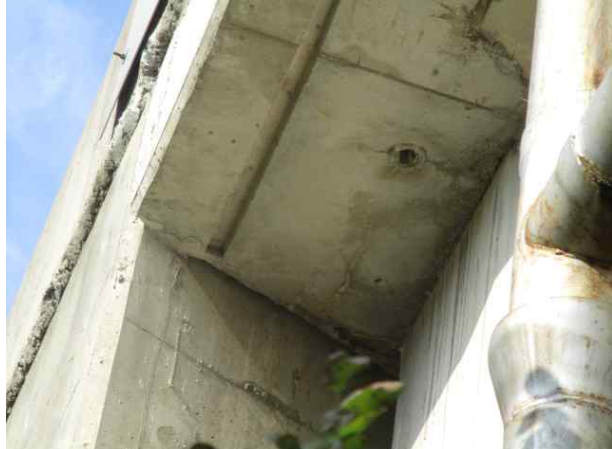
| No. | 부재 | 점검내용 | 발생원인 | 조치<br>필요사항 | 사진<br>번호 |
|---|---|---|---|---|---|
| 2 | 바닥판 | • 백태<br>• 균열부 백태(cw:0.3mm미만) | - 손상부 수분침투<br>- 손상부 수량유입 | - 하자보수<br>- 하자보수 | 1,2 |
| 9 | 배수시설 | • 배수구 막힘<br>• 유공관 길이부족 | - 공용기간 증가에 따른 토사유입<br>- 시공미흡 | - 청소<br>- 유공관 길이연장 | 1,23 |

| 1 바닥판하면 백태, 유공관 길이부족 | 2 바닥판하면 균열부 백태(cw:0.3mm미만) |

- 부재명 : 바닥판하면, 배수시설
- 손상현황 : 백태, 유공관 길이부족
- 점검내용 : 손상에 대한 보수 및 유공관 길이연장 후 재손상 및 추가손상 발생여부 확인

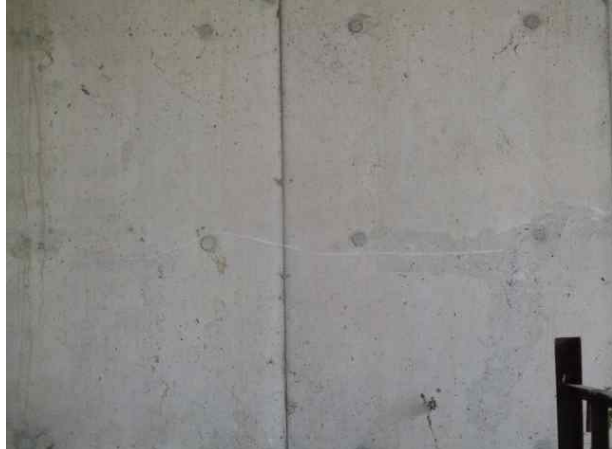
| No. | 부재 | 점검내용 | 발생원인 | 조치<br>필요사항 | 사진<br>번호 |
|---|---|---|---|---|---|
| 4 | 교대 | • 균열(cw:0.3mm미만)<br>• 파손<br>• 표면박리<br>• 망상균열(cw:0.3mm미만)<br>• 보수부 재균열(cw:0.3mm미만)<br>• 표면오염 | - 건조수축 및 온도응력<br>- 외부충격<br>- 수분침투, 동결융해 등<br>- 건조수축 및 온도응력<br>- 건조수축 및 온도응력<br>- 수량유입 | - 하자보수<br>- 단면보수<br>- 단면보수<br>- 하자보수<br>- 하자보수<br>- 주의관찰 | 3~10 |

| 3 교대 균열(cw:0.3mm미만) | 4 교대 균열(cw:0.3mm미만) |

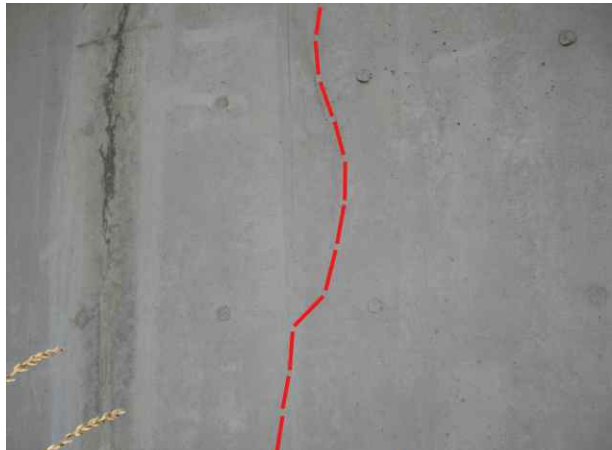
| 5 교대 균열(cw:0.3mm미만) | 6 교대 파손 |

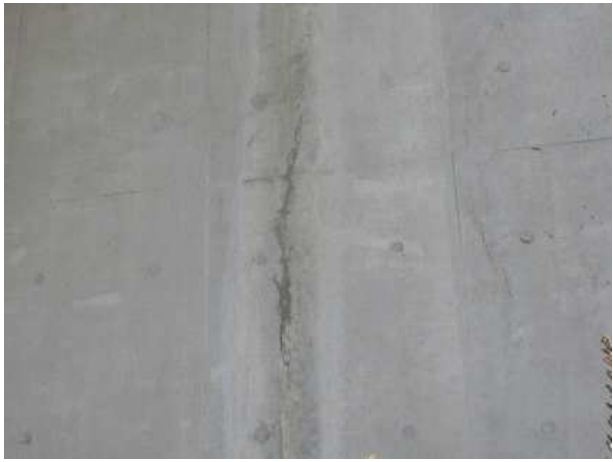
| 7 | 교대 표면박리 | 8 | 교대 망상균열(cw:0.3mm미만) |

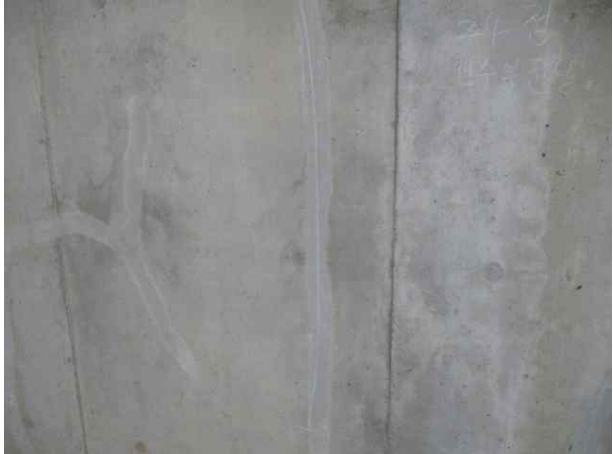
| 9 | 교대 보수부 재균열(cw:0.3mm미만) | 10 | 교대 표면오염 |

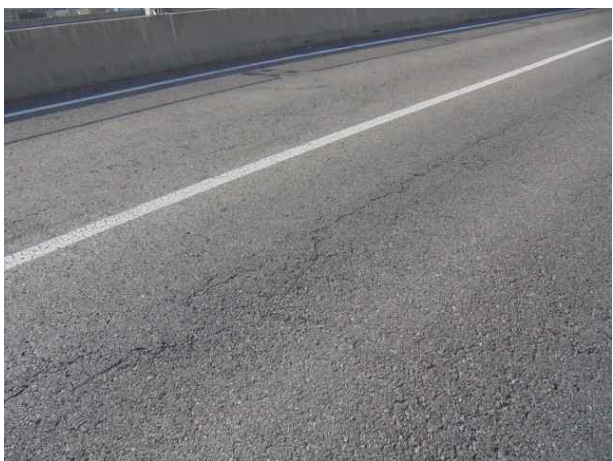
| No. | 부재 | 점검내용 | 발생원인 | 조치<br>필요사항 | 사진<br>번호 |
|---|---|---|---|---|---|
| 6 | 교면포장 | • 포장 균열<br>• 포장 망상균열<br>• 포장 마모<br>• 포장 파손 | - 공용기간 증가, 차량반복하중 등<br>- 공용기간 증가, 차량반복하중 등<br>- 공용기간 증가, 차량반복하중 등<br>- 공용기간 증가, 차량반복하중 등 | - 주의관찰<br>- 주의관찰<br>- 주의관찰<br>- 주의관찰 | 11~15 |

| 11 | 교면포장 포장 균열 | 12 | 교면포장 포장 균열 |

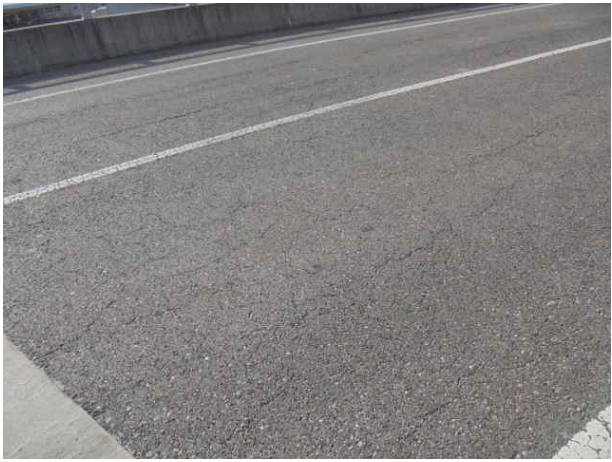
| 13 | 교면포장 포장 망상균열 | 14 | 교면포장 포장 마모 |

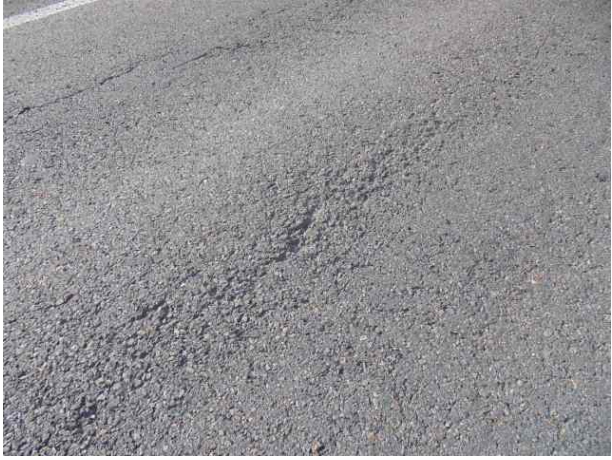
| 15 | 교면포장 포장 파손 | 16 | 교면포장 포장 패임 보수완료 |

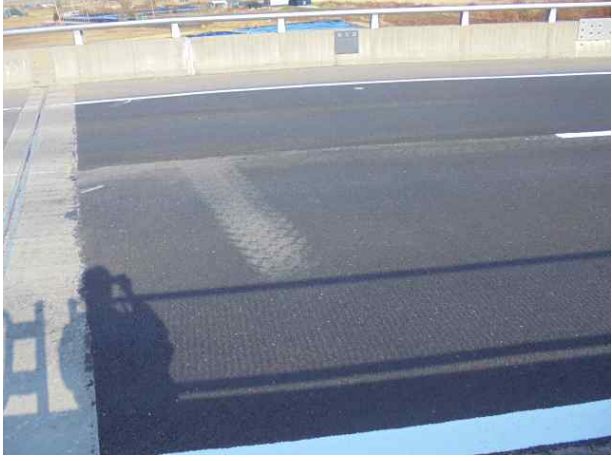
| 17 | 교면포장 접속부 망상균열 보수완료 | 18 | 신축이음 유간 토사퇴적 |

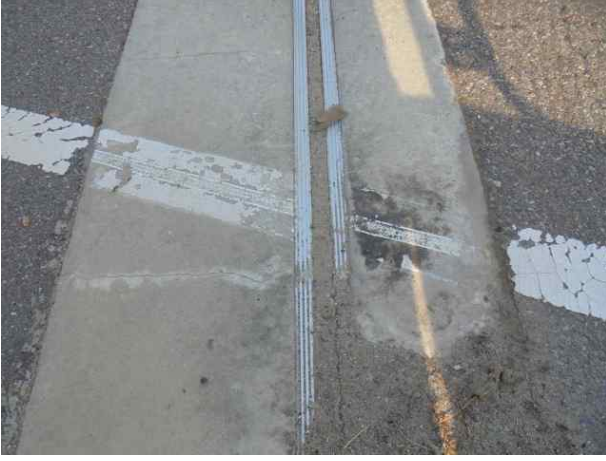
| No. | 부재 | 점검내용 | 발생원인 | 조치<br>필요사항 | 사진<br>번호 |
|---|---|---|---|---|---|
| 7 | 신축이음 | • 유간 토사퇴적<br>• 후타재 균열(cw:0.3mm미만)<br>• 후타재 파손 | - 공용기간 증가에 따른 토사유입<br>- 건조수축 및 온도응력<br>- 중차량통행, 동결융해 등 | - 청소<br>- 주의관찰<br>- 단면보수 | 18~22 |

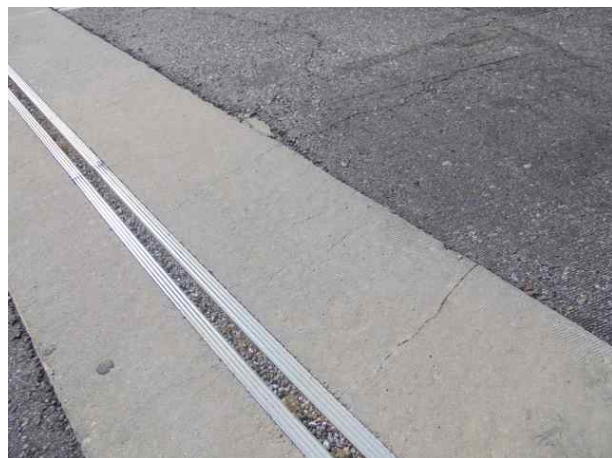
| 19 | 신축이음 후타재 균열(cw:0.3mm미만) | 20 | 신축이음 후타재 균열(cw:0.3mm미만) |

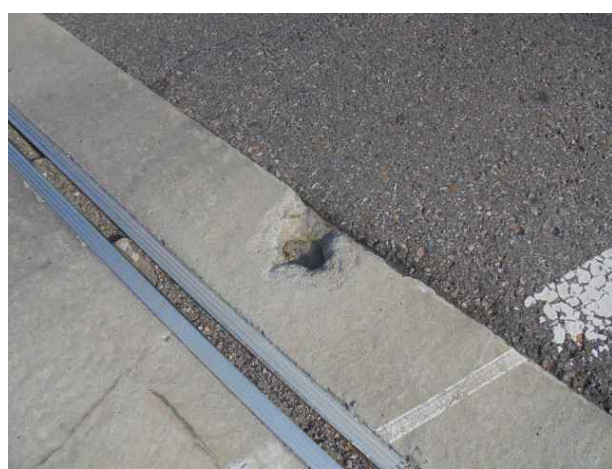
| 21 | 신축이음 후타재 파손 | 22 | 신축이음 후타재 파손 |

- 부재명 : 신축이음
- 손상현황 : 후타재 파손
- 점검내용 : 손상에 대한 보수 후 재손상 및 추가 손상 발생여부 확인

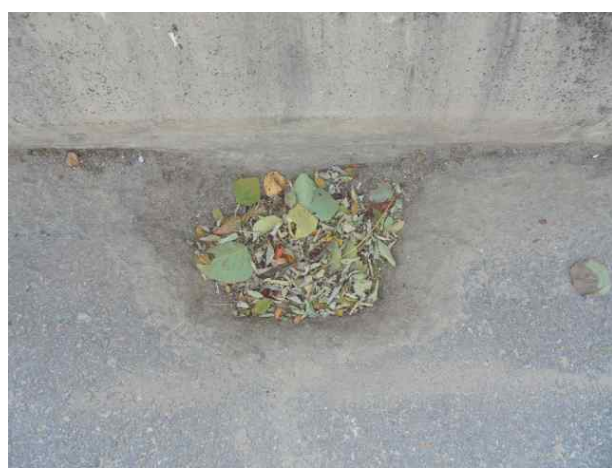
| 23 | 배수시설 배수구 막힘 | 24 | 접속부 방호벽 박리 |

- 부재명 : 배수시설
- 손상현황 : 배수구 막힘
- 점검내용 : 손상에 대한 청소 후 재손상 및 추가 손상 발생여부 확인

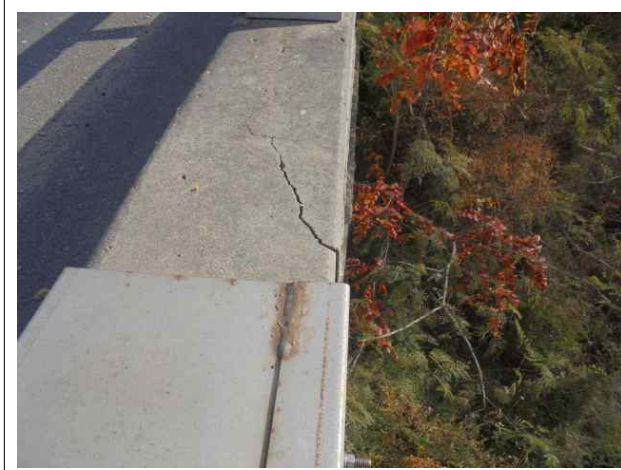
| No. | 부재 | 점검내용 | 발생원인 | 조치<br>필요사항 | 사진<br>번호 |
|---|---|---|---|---|---|
| 10 | 난간 및<br>연석 | • 접속부 방호벽 박리<br>• 균열부 백태(cw:0.3mm미만)<br>• 균열(cw:0.3mm이상)<br>• 텔리네이트 파손 | - 손상부 수량유입, 동결융해 등<br>- 손상부 수량유입<br>- 건조수축 및 온도응력<br>- 외부충격 | - 주의관찰<br>- 하자보수<br>- 하자보수<br>- 재설치 | 24~28 |

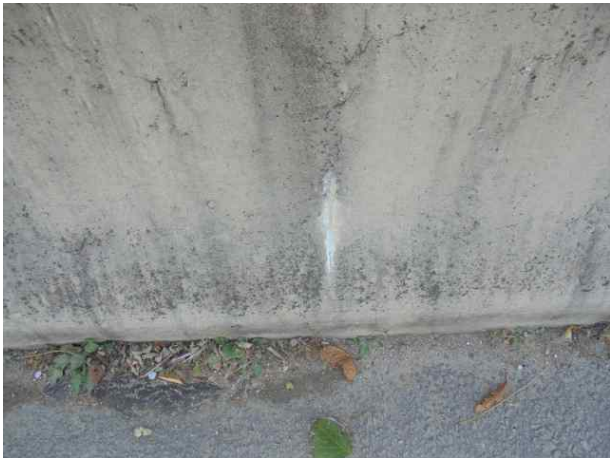
| 25 | 방호벽 균열부 백태(cw:0.3mm미만) | 26 | 방호벽 균열부 백태(cw:0.3mm미만) |

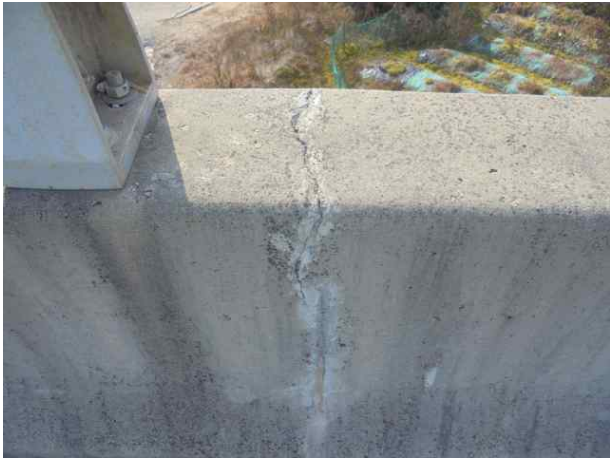
| 27 | 방호벽 균열(cw:0.3mm이상) | 28 | 방호벽 텔리네이트 파손 |
