# 제20장 주교지하차도

## 20.2.2 점검결과

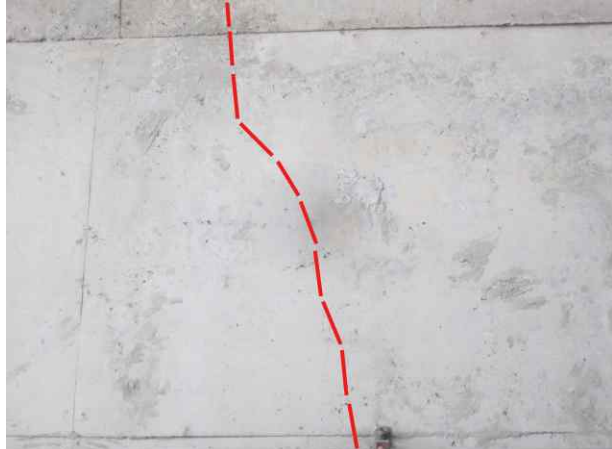
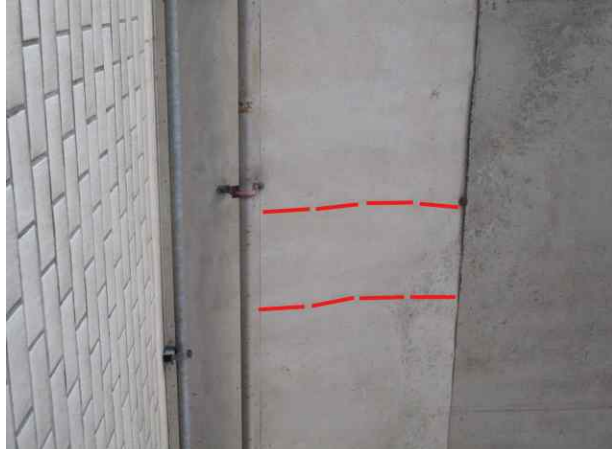
| 부재 | 점검결과 | 발생원인 | 조치<br>필요사항 | 사진<br>번호 |
|---|---|---|---|---|
| BOX<br>구간 | • 균열(cw:0.3mm미만) | - 건조수축 및 온도응력 | - 하자보수 | 1, 2 |

| 1 BOX구간 상부슬래브 하면 균열(cw:0.3mm미만) | 2 BOX구간 상부슬래브 하면 균열(cw:0.3mm미만) |

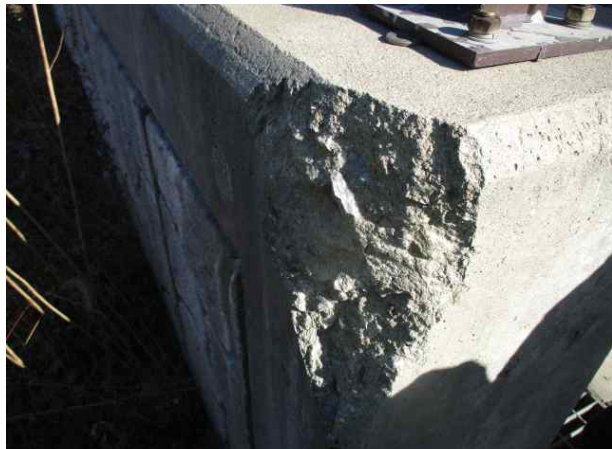
| 3 U-Type구간 옹벽 파손 | 4 U-Type구간 옹벽 누수 |

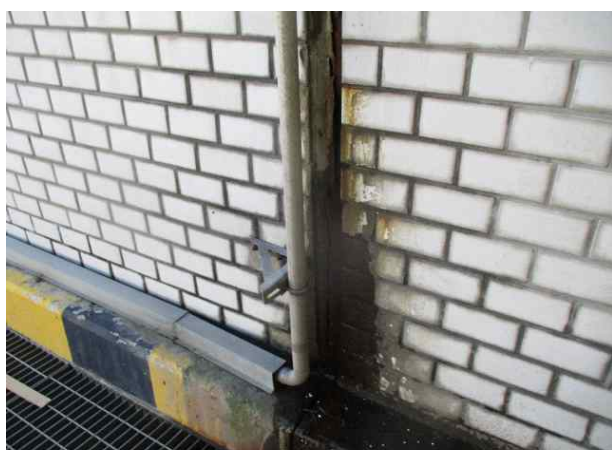
| 5 U-Type구간 실런트 파손, 누수 | 6 U-Type구간 실런트 열화 |

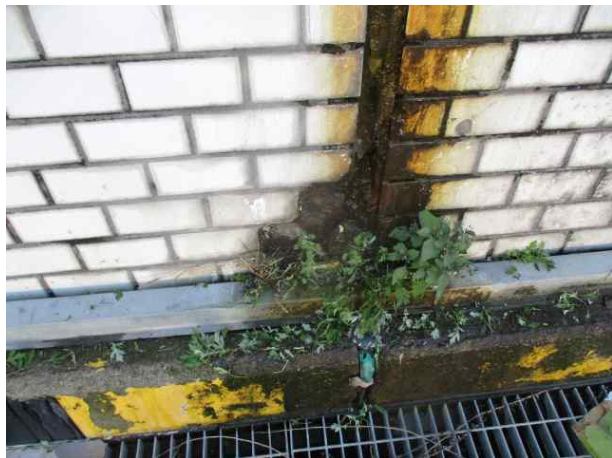
| 7      U-Type구간 옹벽 누수, 타일탈락 | 8      U-Type구간 옹벽 타일탈락 |

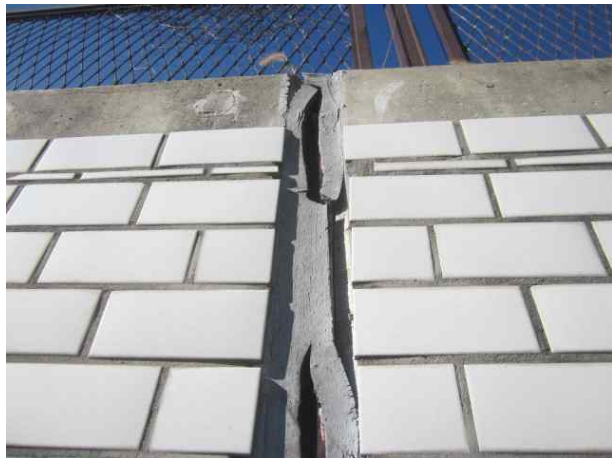
| 9      U-Type구간 실런트 파손 | 10      U-Type구간 옹벽 타일파손 |

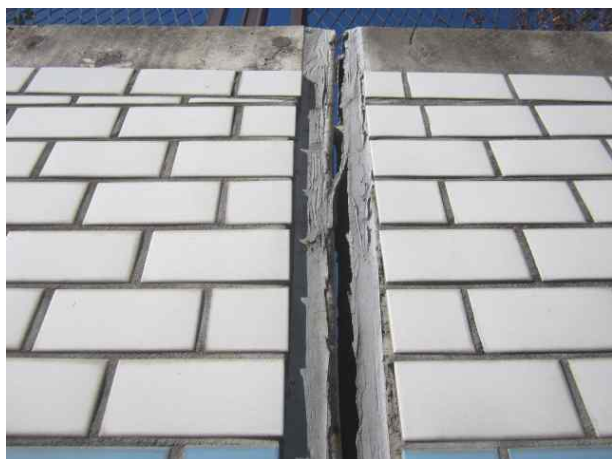
| 11      U-Type구간 실런트 이격 | 12      U-Type구간 벽체 파손 |

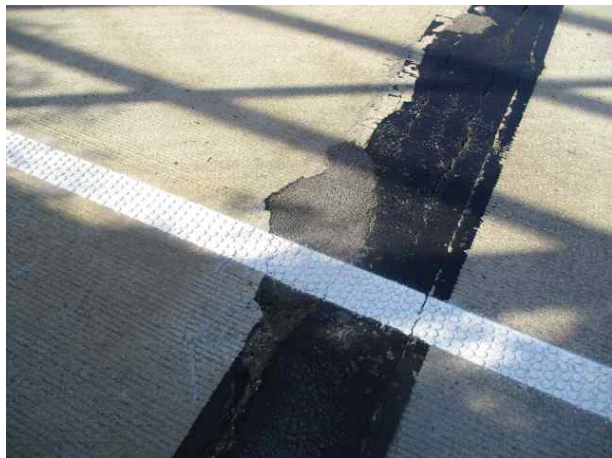
| 13 포장부 아스콘 파손 보수완료 | 14 포장부 조인트 파손 |

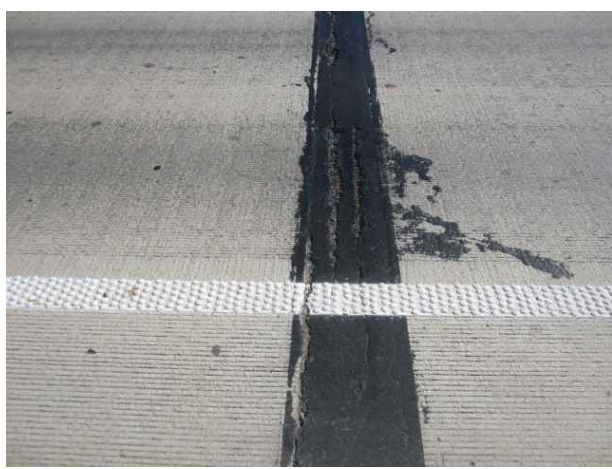
| 15 포장부 조인트 파손 | 16 포장부 균열 |

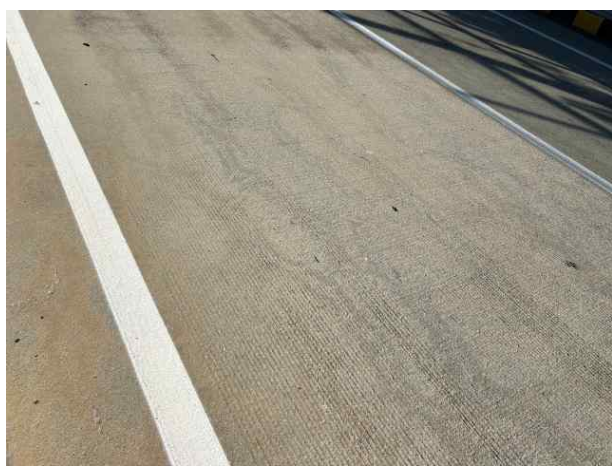
| 17 포장부 망상균열 | 18 배수시설 상태양호 |

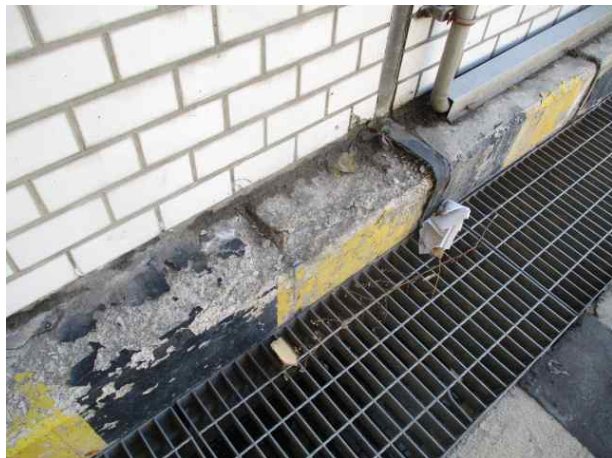
| 19연석 도장박리, 표면박리 | 20중앙분리대 연석 도장박리 |

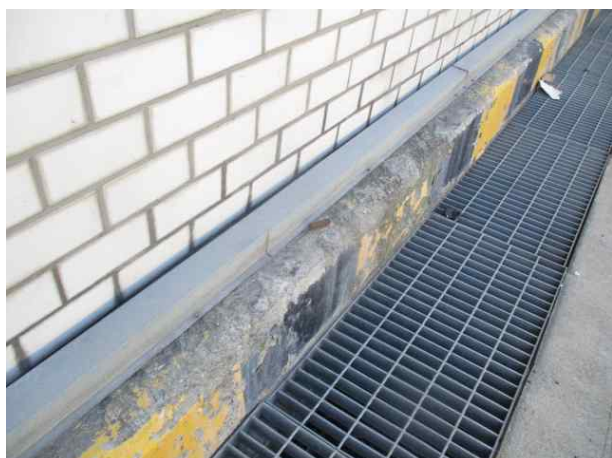
| 21연석 도장박리 | 22연석 표면박리 |

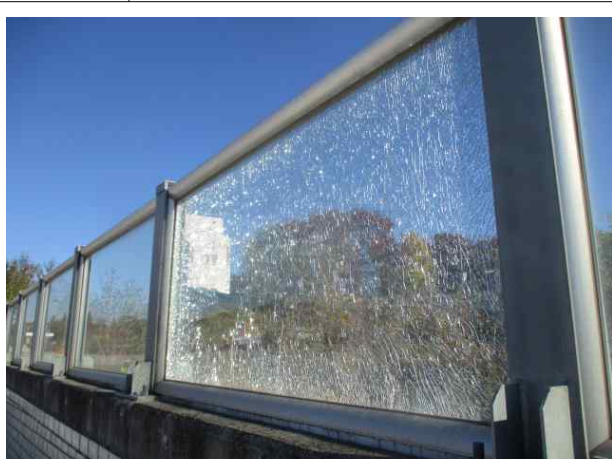
| 23방음판 유리파손 | 24소화시설 상태양호 |
