## 제5장 갑 곳 교

# 제5장 갑곶교

## 5.2.2 점검결과

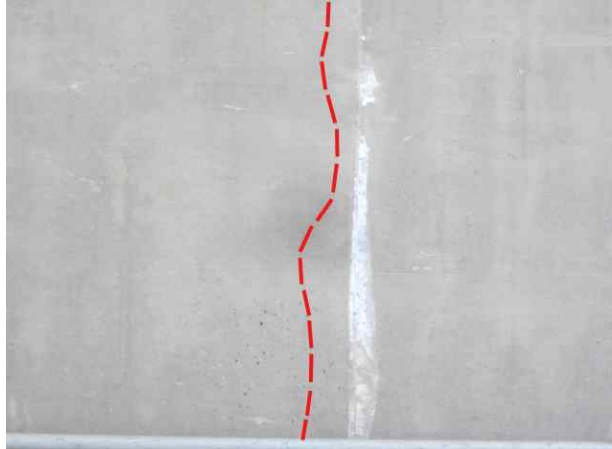
| No. | 부재 | 점검내용 | 발생원인 | 조치<br>필요사항 | 사진<br>번호 |
|---|---|---|---|---|---|
| 2 | 바닥판 | • 균열(cw:0.3mm미만)<br>• 실런트 열화<br>• 실런트 누수<br>• 망상균열(cw:0.3mm미만) | - 건조수축 및 온도응력<br>- 공용기간 증가에 따른 노후화<br>- 실런트 열화<br>- 건조수축 및 온도응력 | - 하자보수<br>- 실런트 재설치<br>- 실런트 재설치<br>- 하자보수 | 1~5 |

| 1 바닥판하면 균열(cw:0.3mm미만) | 2 바닥판하면 실런트 열화 |

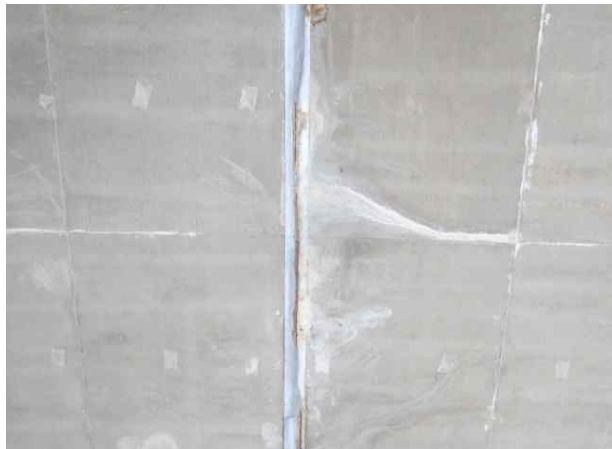
| 3 바닥판하면 실런트 누수 | 4 바닥판하면 망상균열(cw:0.3mm미만) |

| | <ul style="list-style-type: none"> <li>부재명 : 바닥판하면</li> <li>손상현황 : 실린트 열화/누수</li> <li>점검내용 : 손상에 대한 보수 후 재손상 및 추가 손상 발생여부 확인</li> </ul> |

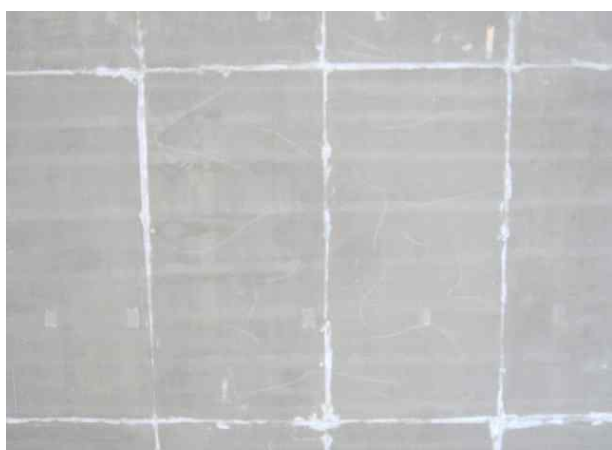
| 5 바닥판하면 망상균열(cw:0.3mm미만) | 6 교대 균열(cw:0.3mm미만) |

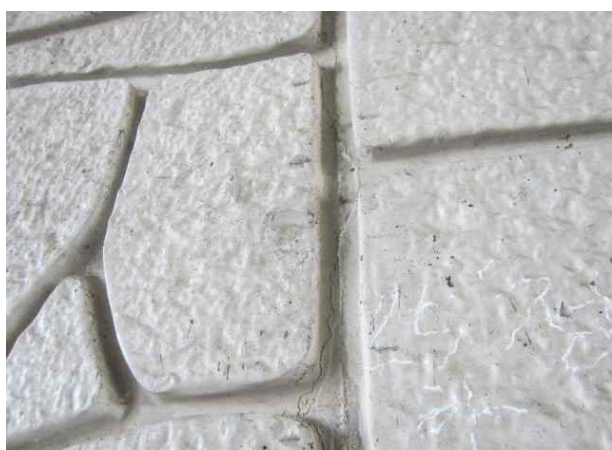
| No. | 부재 | 점검내용 | 발생원인 | 조치<br>필요사항 | 사진<br>번호 |
|---|---|---|---|---|---|
| 4 | 교대 | • 균열(cw:0.3mm미만)<br>• 재료분리 | - 건조수축 및 온도응력<br>- 시공초기 다짐불량 | - 하자보수<br>- 하자보수 | 6~9 |

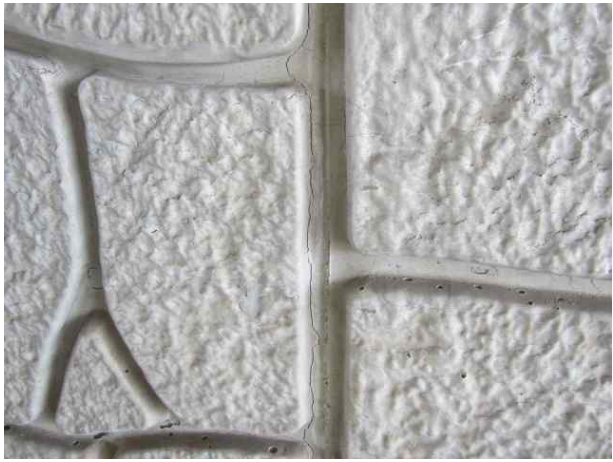
| 7 | 교대 균열(cw:0.3mm미만) | 8 | 교대 균열(cw:0.3mm미만) |

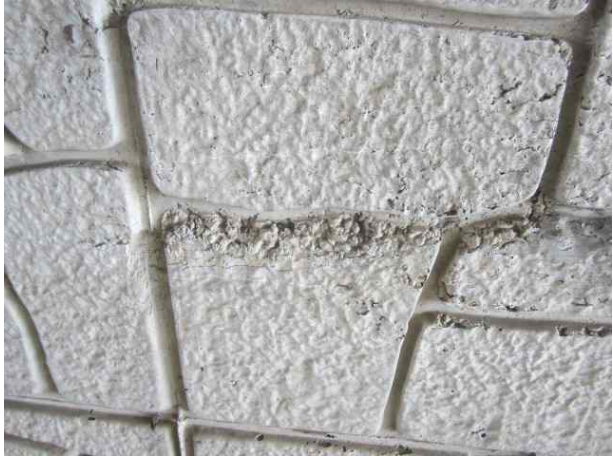
| 9 | 교대 재료분리 | 10 | 교면포장 포장균열 |

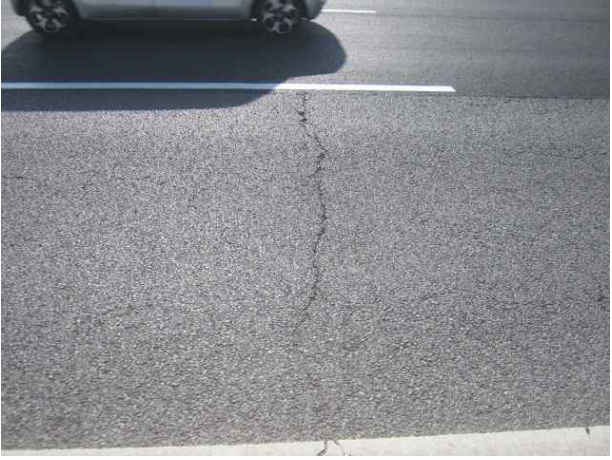
| No. | 부재 | 점검내용 | 발생원인 | 조치<br>필요사항 | 사진<br>번호 |
|---|---|---|---|---|---|
| 6 | 교면포장 | • 포장균열 | - 공용기간 증가, 차량반복하중 등 | - 주의관찰 | 10~12 |

| | <ul style="list-style-type: none"> <li>부재명 : 교면포장</li> <li>손상현황 : 포장균열</li> <li>점검내용 : 손상에 대한 지속적인 관찰을 통한 손상확대 여부 확인</li> </ul> |

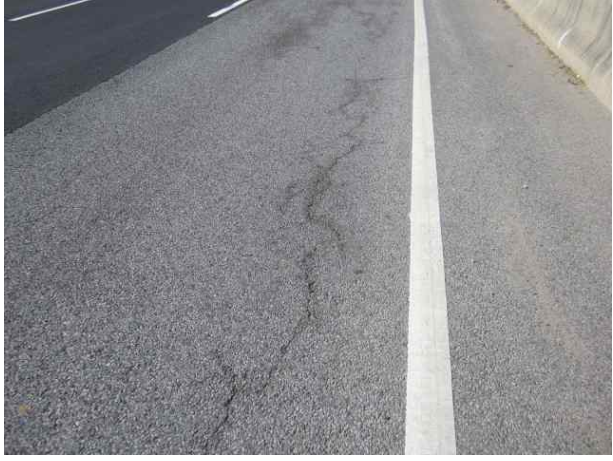
| 11 | 교면포장 포장균열 | 12 | 교면포장 포장균열 |
