## 제6장 대 산 2 교

# 제6장 대산2교

| 시설물명 | 대산2교 | | | 시설물 번호 | BR2019-0000372 |

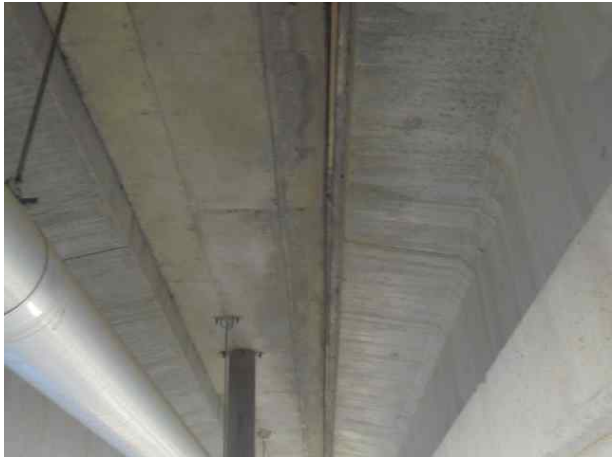
| No. | 부재 | 점검내용 | 발생원인 | 조치<br>필요사항 | 사진<br>번호 |
|---|---|---|---|---|---|
| 2 | 바닥판 | • 종조인트 누수<br>• 백태<br>• 들뜸<br>• 망상균열(cw:0.3mm미만)<br>• 균열(cw:0.3mm미만) | - 교면수 유입<br>- 콘크리트 내 수분침투<br>- 손상부 수량유입<br>- 건조수축 및 온도응력<br>- 건조수축 및 온도응력 | - 주의관찰<br>- 하자보수<br>- 단면보수<br>- 하자보수<br>- 하자보수 | 1~4,<br>30,31 |

| 1 | 바닥판하면 종조인트 누수 | 2 | 바닥판하면 백태, 유공관 마감미흡 |

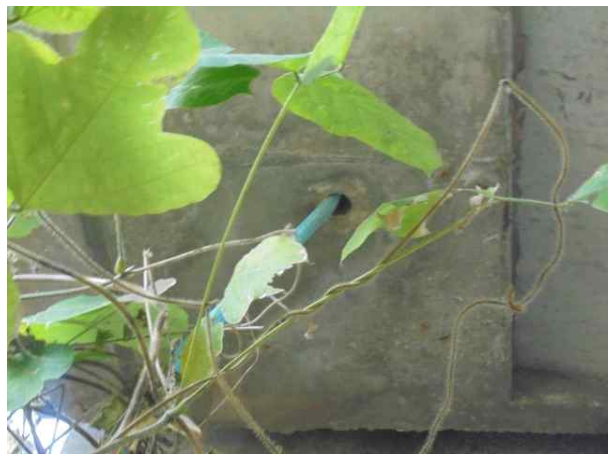
| No. | 부재 | 점검내용 | 발생원인 | 조치<br>필요사항 | 사진<br>번호 |
|---|---|---|---|---|---|
| 9 | 배수시설 | • 배수구 막힘<br>• 유공관 마감미흡 | - 공용기간 증가에 따른 토사유입<br>- 시공미흡 | - 청소<br>- 유공관 마감보수 | 2,26 |

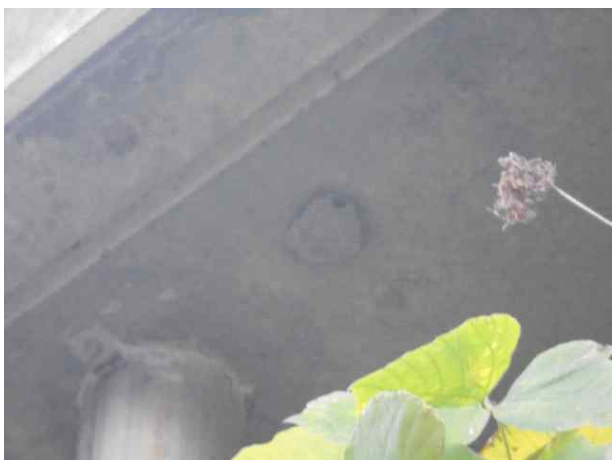
| 3 | 바닥판하면 들뜸 | 4 | 바닥판하면 망상균열(cw:0.3mm미만) |

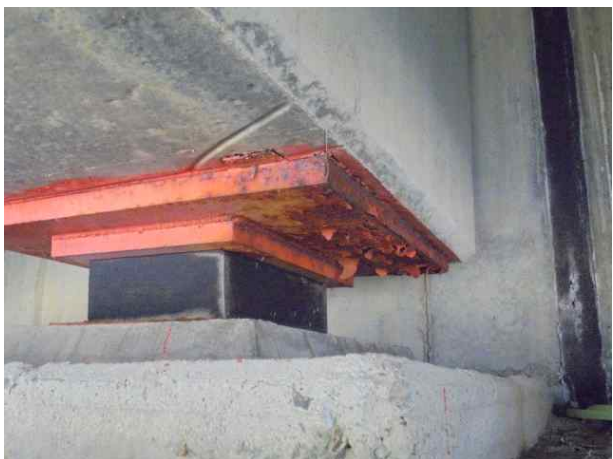
| No. | 부재 | 점검내용 | 발생원인 | 조치<br>필요사항 | 사진<br>번호 |
|---|---|---|---|---|---|
| 3 | 받침장치 | • 플레이트 부식<br>• 잡철근 노출<br>• 받침물갈 균열(cw:0.3mm미만)<br>• 받침콘크리트 균열<br>(cw:0.3mm미만) | - 공용기간 증가<br>- 시공미흡<br>- 온도변화, 건조수축, 교량 진동<br>- 건조수축 및 온도응력 | - 재도장<br>- 주의관찰<br>- 하자보수<br>- 하자보수 | 5~8 |

| 5 | 받침장치 플레이트 부식 | 6 | 받침장치 받침콘크리트 잡철근노출 |

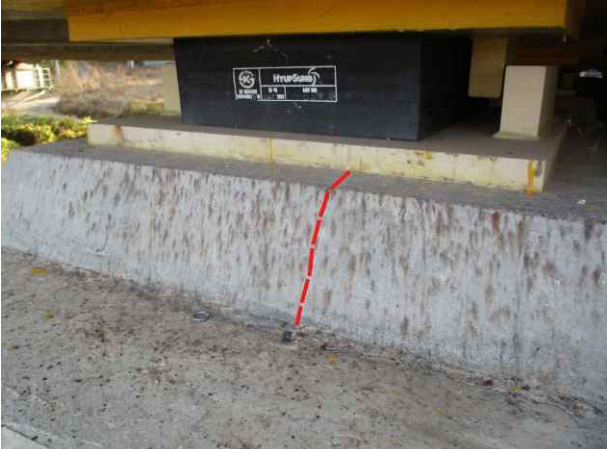
| 7 받침장치 받침물탈 균열(cw:0.3mm미만) | 8 받침장치 받침콘크리트 균열(cw:0.3mm미만) |

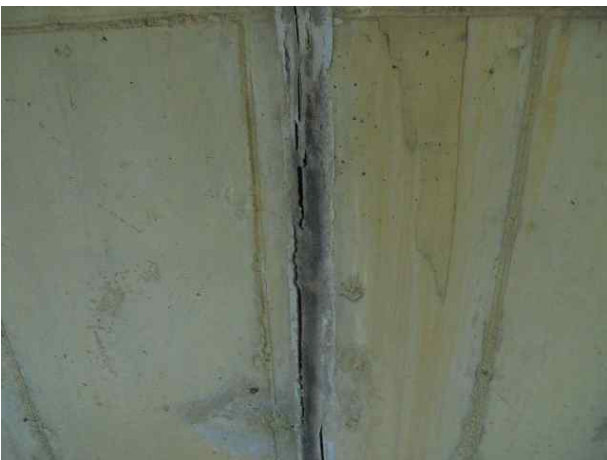
| No. | 부재 | 점검내용 | 발생원인 | 조치<br>필요사항 | 사진<br>번호 |
|---|---|---|---|---|---|
| 4 | 교대 및<br>교각 | • 실런트 갈라짐<br>• 망상균열(cw:0.3mm미만)<br>• 박리<br>• 표면오염<br>• 균열(cw:0.3mm미만)<br>• 파손 | - 공용기간 증가<br>- 건조수축 및 온도응력<br>- 손상부 수량유입, 동결융해 등<br>- 상부 수량유입<br>- 건조수축 및 온도응력<br>- 외부충격 | - 실런트 재설치<br>- 하자보수<br>- 단면보수<br>- 주의관찰<br>- 하자보수<br>- 단면보수 | 9~18,<br>32,33 |

| 9 교대 실린트 갈라짐 | 10 교대 망상균열(cw:0.3mm미만) |

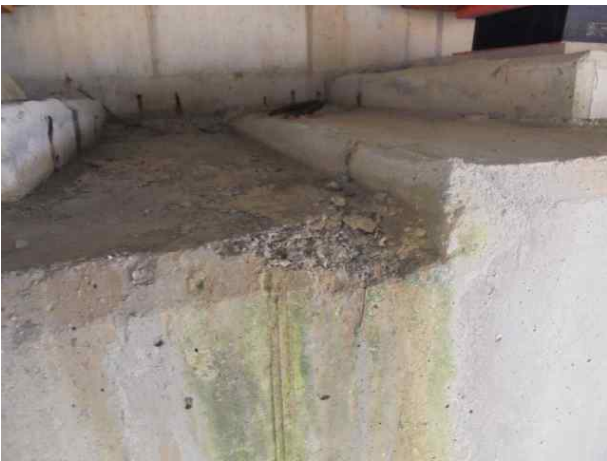
| 11 교대 박리 | 12 교대 박리 |

| | <ul style="list-style-type: none"> <li>부재명 : 교대</li> <li>손상현황 : 박리</li> <li>점검내용 : 손상에 대한 보수 후 재손상 및 추가 손상 발생여부 확인</li> </ul> |

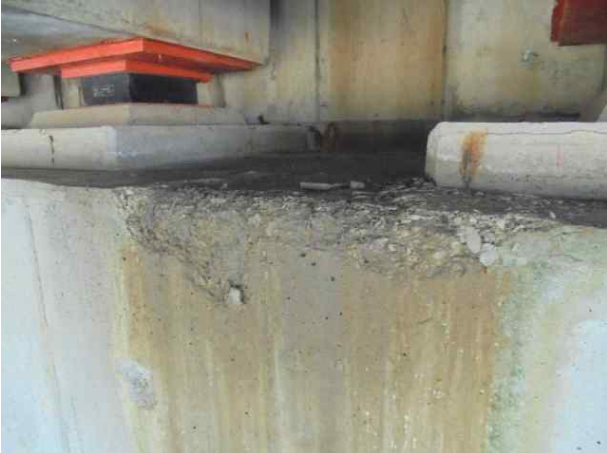
| 13 교대 박리 | 14 교대 균열(cw:0.3mm미만) |

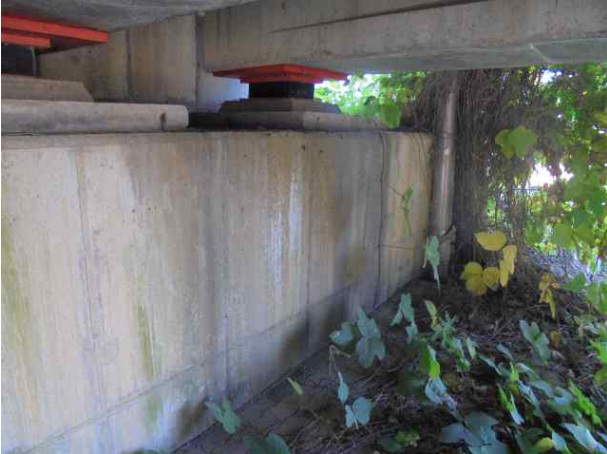
| 15 교대 표면오염 | 16 교각 망상균열(cw:0.3mm미만) |

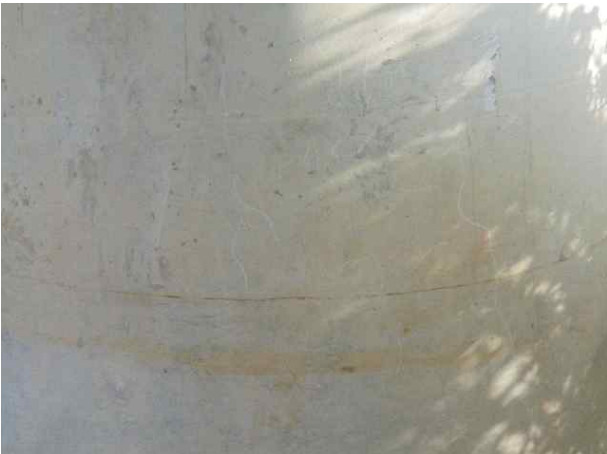
| 17 교각 망상균열(cw:0.3mm미만) | 18 교각 균열(cw:0.3mm미만) |

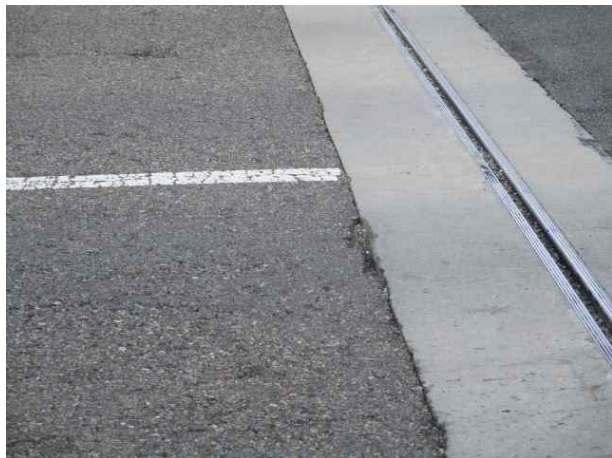
| No. | 부재 | 점검내용 | 발생원인 | 조치<br>필요사항 | 사진<br>번호 |
|---|---|---|---|---|---|
| 6 | 교면포장 | • 포장 토사퇴적<br>• 접속부 아스콘 파손(경미)<br>• 접속부 아스콘 망상균열<br>• 아스콘 균열<br>• 아스콘 망상균열 | - 공용기간 증가에 따른 토사유입<br>- 중차량통행, 동결융해 등<br>- 공용기간 증가, 차량반복하중 등<br>- 공용기간 증가, 차량반복하중 등<br>- 공용기간 증가, 차량반복하중 등 | - 주의관찰<br>- 주의관찰<br>- 주의관찰<br>- 주의관찰<br>- 부분 재포장 | 19~23 |

| 19      교면포장 접속부 아스콘 파손 | 20      교면포장 접속부 아스콘 망상균열 |

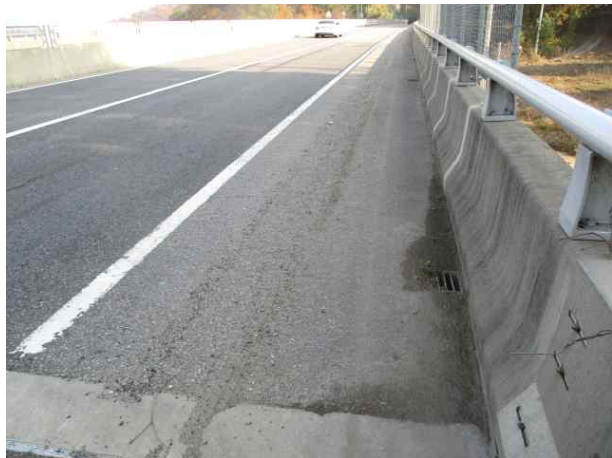
| 21      교면포장 토사퇴적 | 22      교면포장 아스콘 균열 |

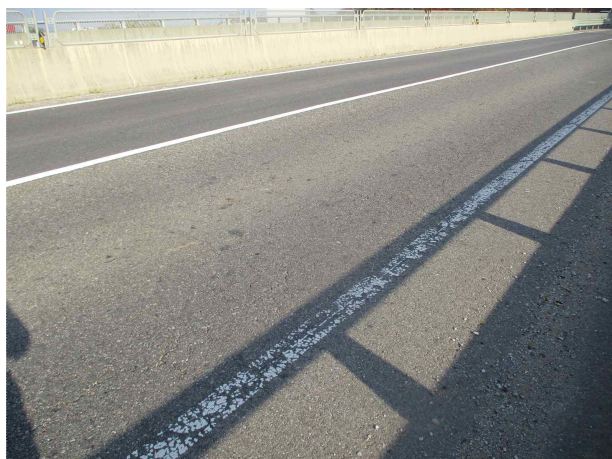
| 23      교면포장 아스콘 망상균열 | 24      신축이음 유간 토사퇴적 |

| | <ul style="list-style-type: none"> <li>부재명 : 교면포장</li> <li>손상현황 : 아스콘 망상균열</li> <li>점검내용 : 손상에 대한 부분 재포장 후 재손상 및 추가 손상 발생여부 확인</li> </ul> |

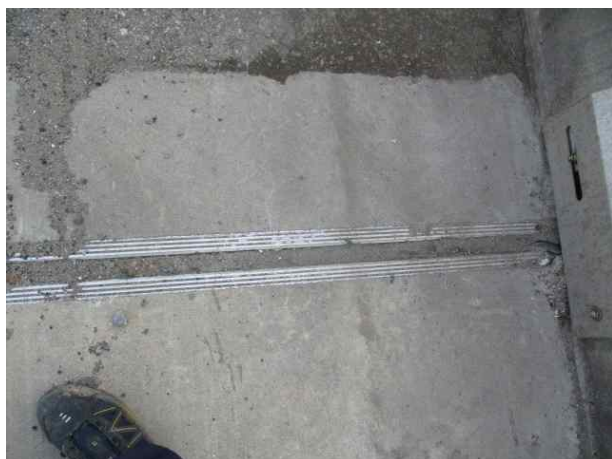
| No. | 부재 | 점검내용 | 발생원인 | 조치<br>필요사항 | 사진<br>번호 |
|---|---|---|---|---|---|
| 7 | 신축이음 | • 유간 토사퇴적<br>• 후타재 균열(cw:0.3mm미만)<br>• 하부누수 | - 공용기간 증가에 따른 토사유입<br>- 건조수축 및 온도응력<br>- 공용기간 증가에 의한 노후화 | - 청소<br>- 주의관찰<br>- 수형연질품 주입 | 24,25 |

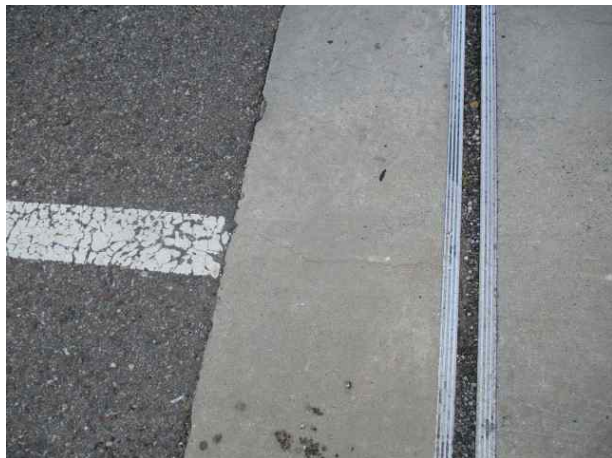
| 25 신축이음 후타재 균열(cw:0.3mm미만) | 26 배수시설 배수구 막힘 |

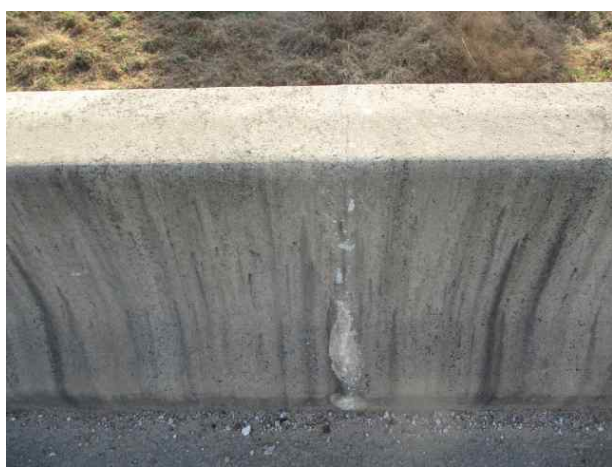
| No. | 부재 | 점검내용 | 발생원인 | 조치<br>필요사항 | 사진<br>번호 |
|---|---|---|---|---|---|
| 10 | 난간 및<br>연석 | • 방호벽 균열(cw:0.3mm미만)<br>• 균열부 백태(cw:0.3mm미만) | - 손상부 수량유입<br>- 건조수축 및 온도응력 | - 하자보수<br>- 하자보수 | 27~29 |

| 27 방호벽 균열(cw:0.3mm미만) | 28 방호벽 균열(cw:0.3mm미만) |

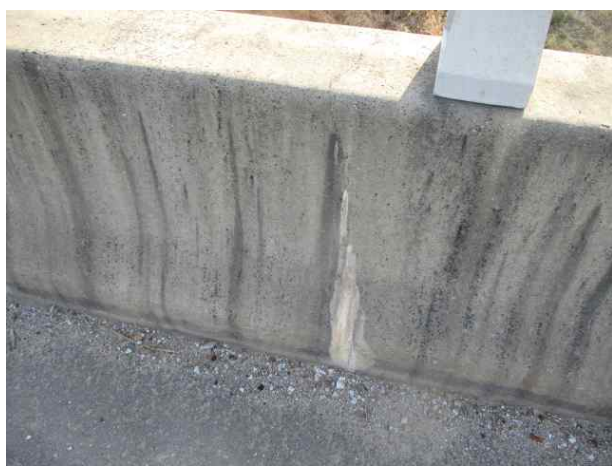
| 29 방호벽 균열부 백태(cw:0.3mm미만) | 30 바닥판하면 균열(cw:0.3mm미만) |

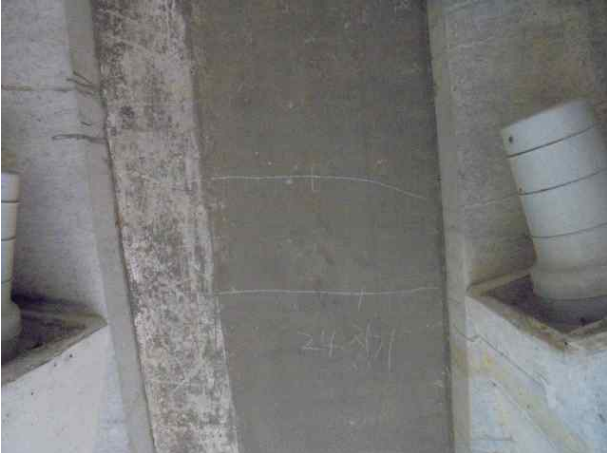
| 31      바닥판하면 균열(cw:0.3mm미만) | 32      교대 파손 |

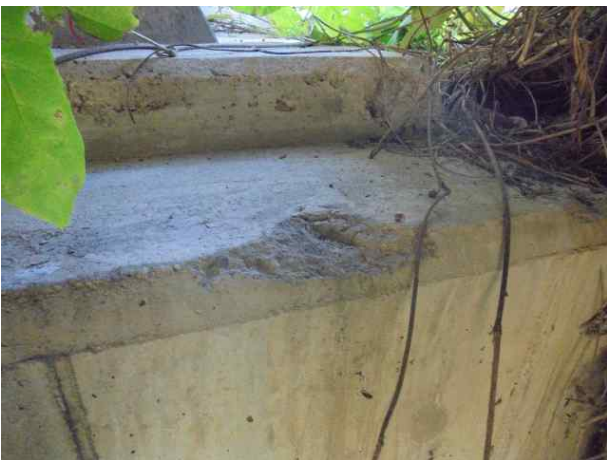
| 33      교대 파손 | 34      교면포장 아스콘 망상균열 |
