## 제7장 부근 1교

# 제7장 부근1교

| 시설물명 | 부근1교 | | | 시설물 번호 | BR2019-0000367 |

## 7.2.2 점검결과

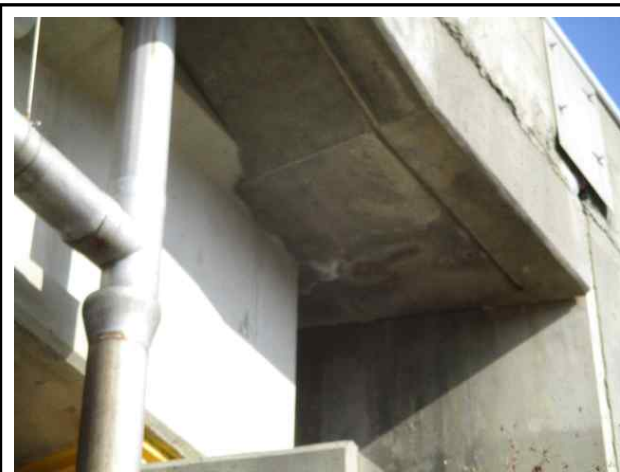
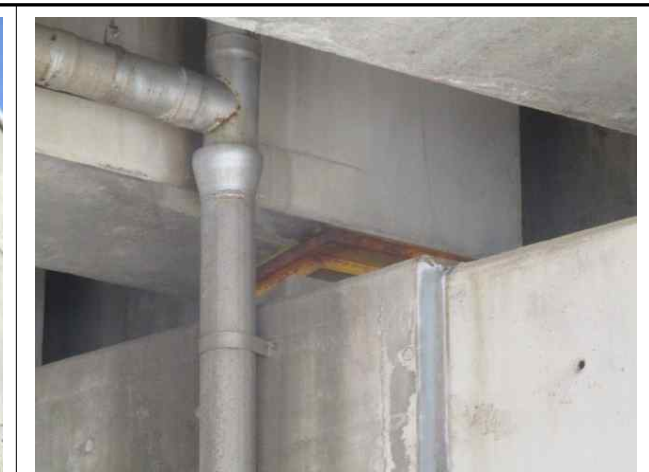
| No. | 부재 | 점검내용 | 발생원인 | 조치<br>필요사항 | 사진<br>번호 |
|---|---|---|---|---|---|
| 2 | 바닥판 | • 백태 | - 손상부 수분침투 | - 하자보수 | 1 |

| 1 | 바닥판하면 백태, 유공관 길이부족 |

| | <ul style="list-style-type: none"> <li>부재명 : 바닥판하면, 배수시설</li> <li>손상현황 : 백태, 유공관 길이부족</li> <li>점검내용 : 손상에 대한 보수 및 유공관 길이연장 후 재손상 및 추가 손상 발생여부 확인</li> </ul> |

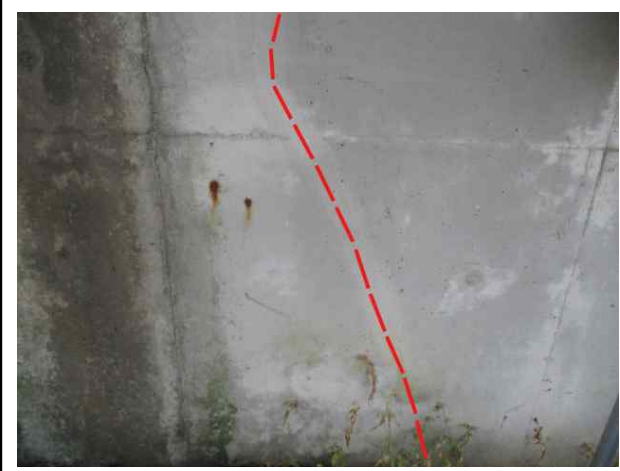
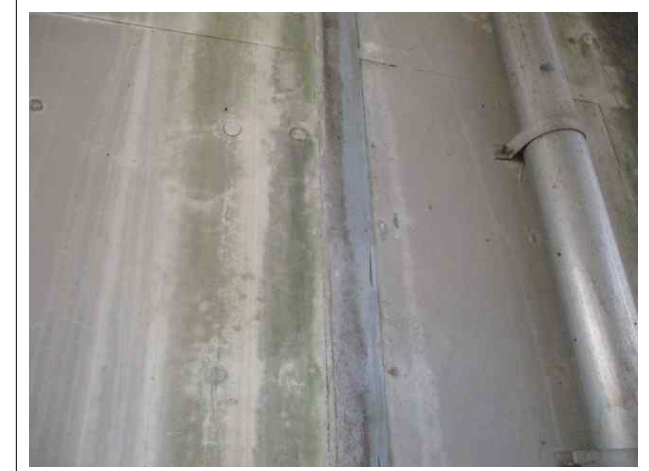
| No. | 부재 | 점검내용 | 발생원인 | 조치<br>필요사항 | 사진<br>번호 |
|---|---|---|---|---|---|
| 4 | 교대 | • 균열(cw:0.3mm미만)<br>• 누수흔적<br>• 실링재 파손 | - 건조수축 및 온도응력<br>- 상부 노면수 유입<br>- 공용기간 증가 | - 하자보수<br>- 주의관찰<br>- 실링처리 | 3~5 |

| 3 | 교대 균열(cw:0.3mm미만) |

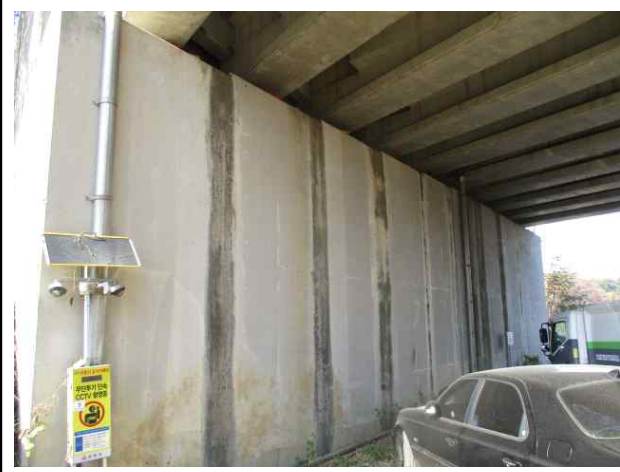
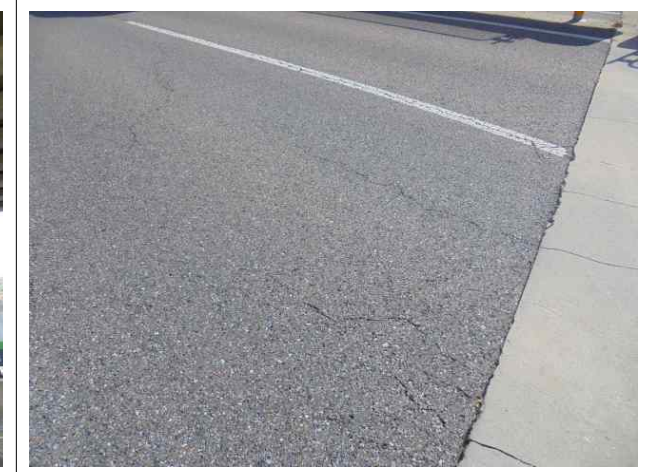
| 5 | 교대 누수흔적 |

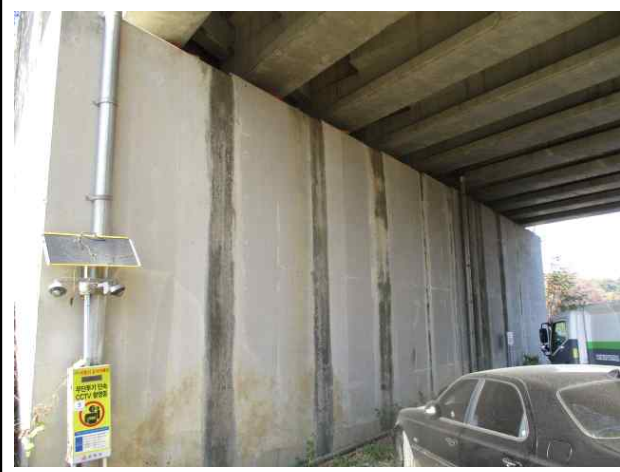
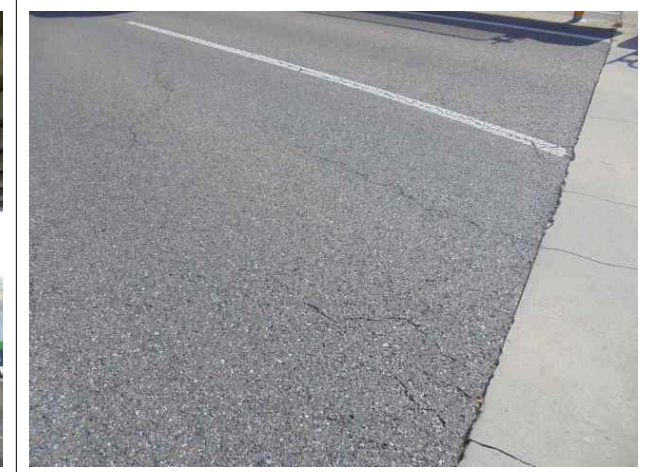
| No. | 부재 | 점검내용 | 발생원인 | 조치<br>필요사항 | 사진<br>번호 |
|---|---|---|---|---|---|
| 6 | 교면포장 | • 포장균열 | - 공용기간 증가, 차량반복하중 등 | - 주의관찰 | 6 |

| 6 | 교면포장 포장균열 |

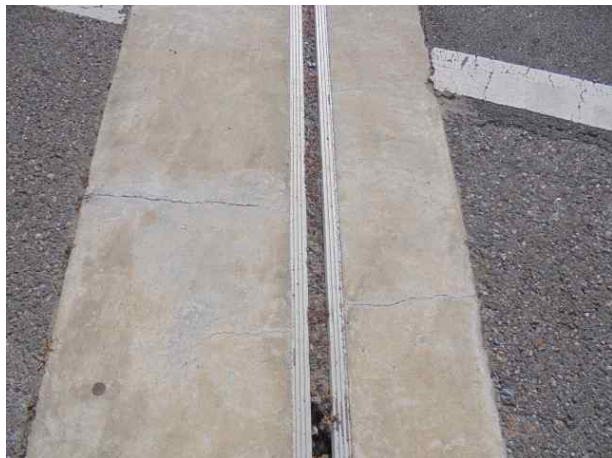
| 7 신축이음 유간 토사퇴적 | 8 신축이음 후타재 균열(cw:0.3mm이상) |

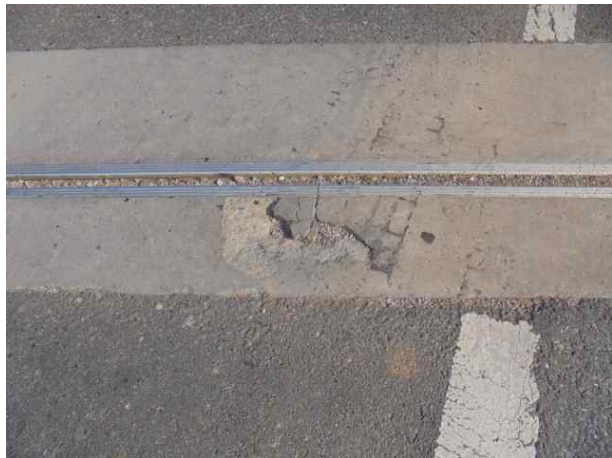
| 9 신축이음 후타재 파손 | 10 배수시설 배수구 막힘 |

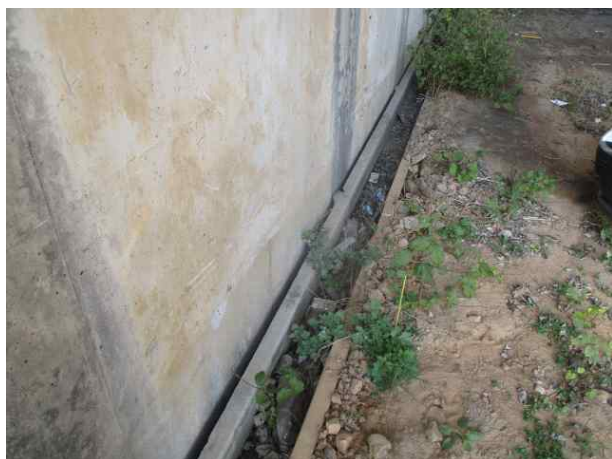
| 11 배수시설 배수로 토사퇴적 | 12 배수시설 배수관 누수 |

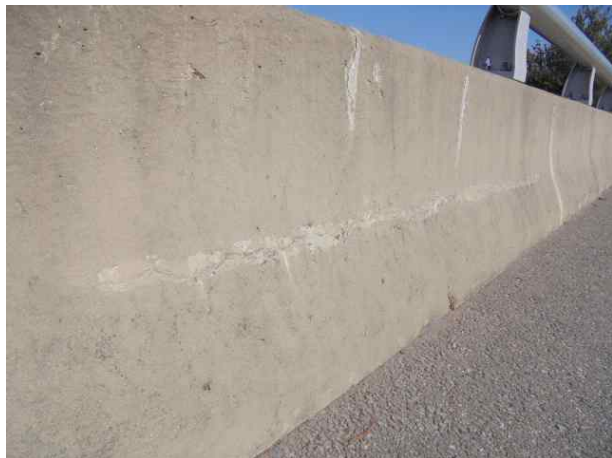
| 13 방호벽 균열부 백태(cw:0.3mm이상) | 14 방호벽 균열부 백태(cw:0.3mm이상) |

| | <ul style="list-style-type: none"> <li>부재명 : 난간 및 연석</li> <li>손상현황 : 균열부 백태(cw:0.3mm이상)</li> <li>점검내용 : 손상에 대한 보수(하자) 후 재손상 및 추가 손상 발생여부 확인</li> </ul> |

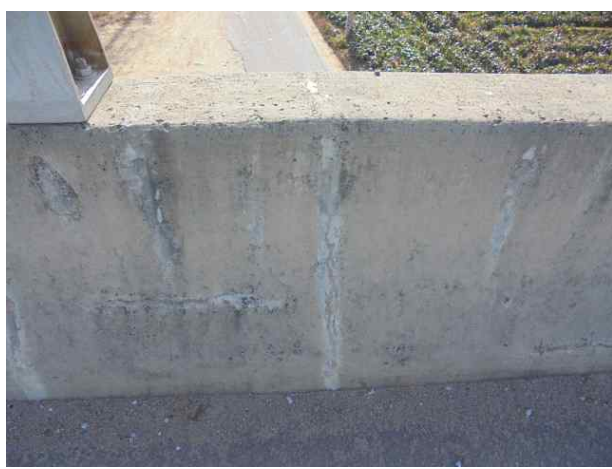
| 15 방호벽 균열부 백태(cw:0.3mm이상) | 16 중앙분리대 파손 |

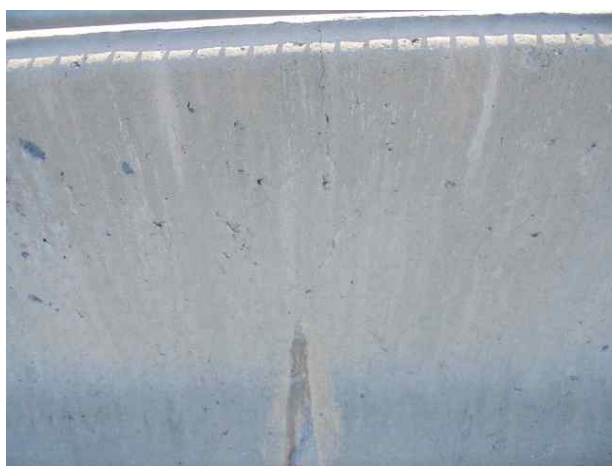
| 17 중앙분리대 균열부 백태(cw:0.3mm미만) | 18 중앙분리대 균열(cw:0.3mm이상) |
