## 제8장 부 근 2 교

# 제8장 부근2교

## 8.1 시설물 현황

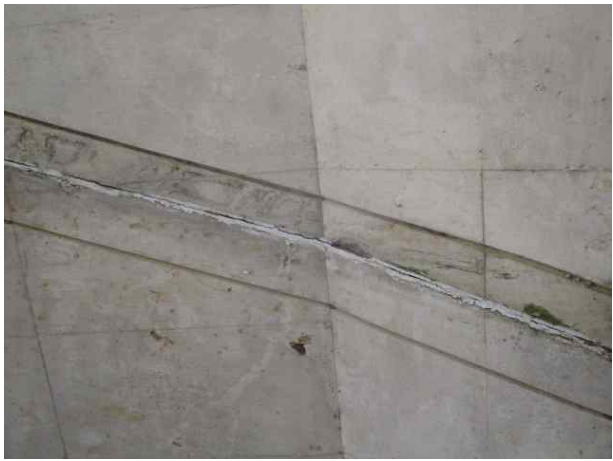
| No. | 부재 | 점검내용 | 발생원인 | 조치<br>필요사항 | 사진<br>번호 |
|---|---|---|---|---|---|
| 2 | 바닥판 | • 박락<br>• 실링재 열화 | - 손상부 수량유입, 동결융해 등<br>- 공용기간 증가에 따른 노후화 | - 단면보수<br>- 실런트 재설치 | 1,2 |

| 1 | 바닥판하면 박락 | 2 | 바닥판하면 실링재 열화 |

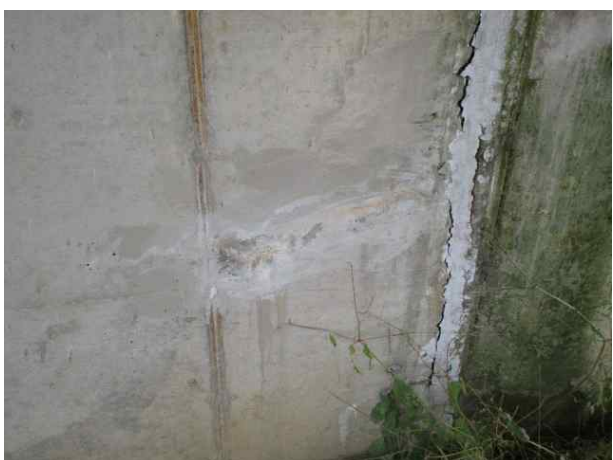
| No. | 부재 | 점검내용 | 발생원인 | 조치<br>필요사항 | 사진<br>번호 |
|---|---|---|---|---|---|
| 4 | 교대 | • 균열부 백태(cw:0.3mm미만)<br>• 실링재 열화<br>• 균열(cw:0.3mm미만)<br>• 망상균열(cw:0.3mm미만) | - 손상부 수량유입<br>- 공용기간 증가에 따른 노후화<br>- 건조수축 및 온도응력<br>- 건조수축 및 온도응력 | - 하자보수<br>- 실런트 재설치<br>- 하자보수<br>- 하자보수 | 3~6 |

| 3 | 교대 균열부 백태(cw:0.3mm미만) | 4 | 교대 실링재 열화 |

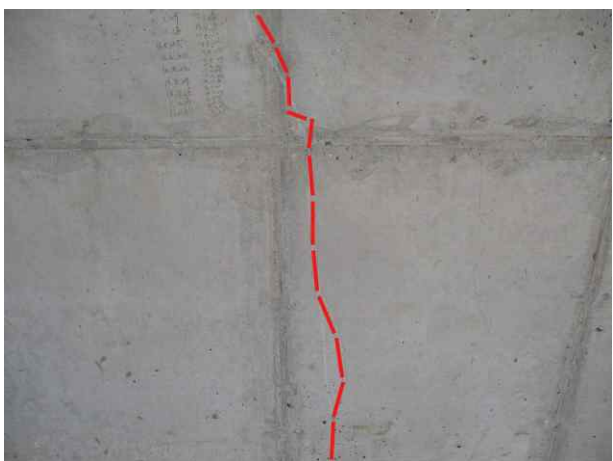
| 5 | 교대 균열(cw:0.3mm미만) | 6 | 교대 망상균열(cw:0.3mm미만) |

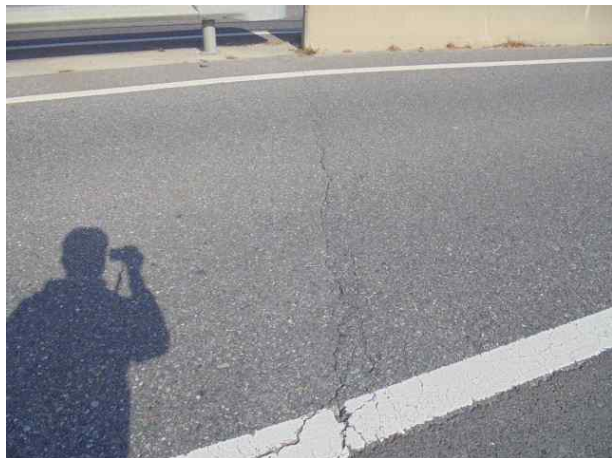
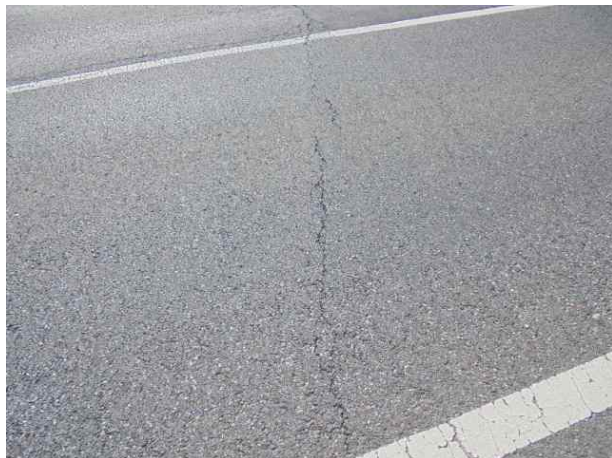
| No. | 부재 | 점검내용 | 발생원인 | 조치<br>필요사항 | 사진<br>번호 |
|---|---|---|---|---|---|
| 6 | 교면포장 | • 접속부 균열 | - 공용기간 증가, 차량반복하중 등 | - 주의관찰 | 7,8 |

| 7      교면포장 접속부 균열 | 8      교면포장 접속부 균열 |

- 부재명 : 교면포장
- 손상현황 : 접속부 균열
- 점검내용 : 손상에 대한 지속적인 관찰을 통한 손상확대 여부 확인

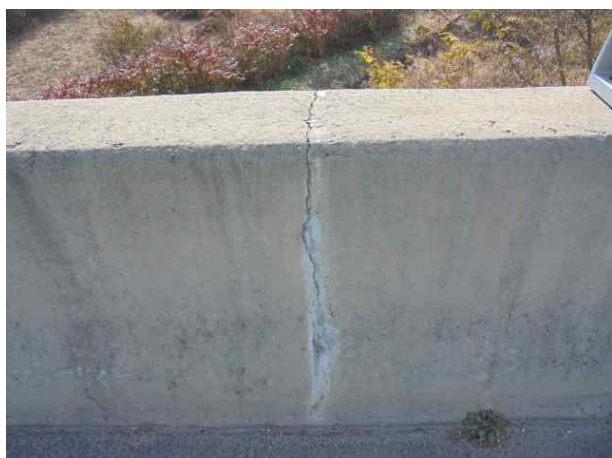
| No. | 부재 | 점검내용 | 발생원인 | 조치<br>필요사항 | 사진<br>번호 |
|---|---|---|---|---|---|
| 10 | 난간 및<br>연석 | • 방호벽 접속부 이격<br>• 균열(cw:0.3mm이상)<br>• 균열부 백태(cw:0.3mm이상)<br>• 보수부 균열(cw:0.3mm이상)<br>• 중앙 분리대<br>텔리네이트 파손<br>• 중앙분리대<br>균열(cw:0.3mm이상) | - 시공미흡<br>- 건조수축 및 온도응력<br>- 손상부 수량유입<br>- 보수미흡<br>- 외부충격<br>- 건조수축 및 온도응력 | - 주의관찰<br>- 하자보수<br>- 하자보수<br>- 하자보수<br>- 재설치<br>- 하자보수 | 9~15 |

| 9      방호벽 균열부 백태(cw:0.3mm이상) | 10      방호벽 보수부 균열(cw:0.3mm이상) |

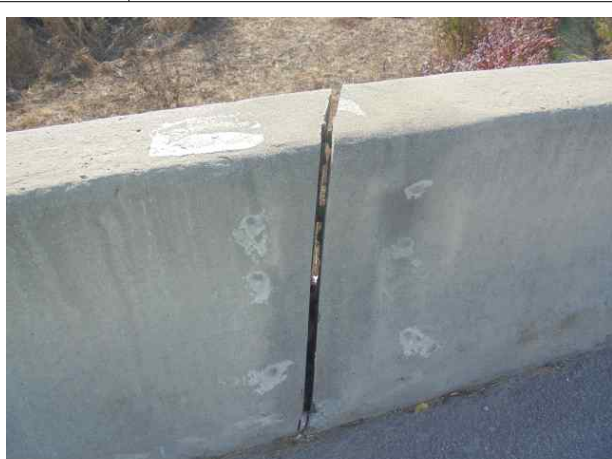
| 11      방호벽 접속부 이격 | 12      방호벽 균열(cw:0.3mm이상) |

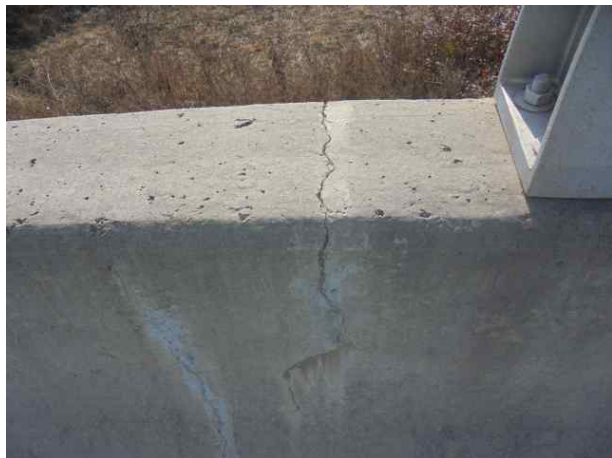
| <p>13      방호벽 균열(cw:0.3mm이상)</p> | <p>14      중앙분리대 텔리네이트 파손</p> |

- 부재명 : 난간 및 연석
- 손상현황 : 균열(cw:0.3mm이상)
- 점검내용 : 손상에 대한 보수(하자) 후 재손상 및 추가 손상 발생여부 확인

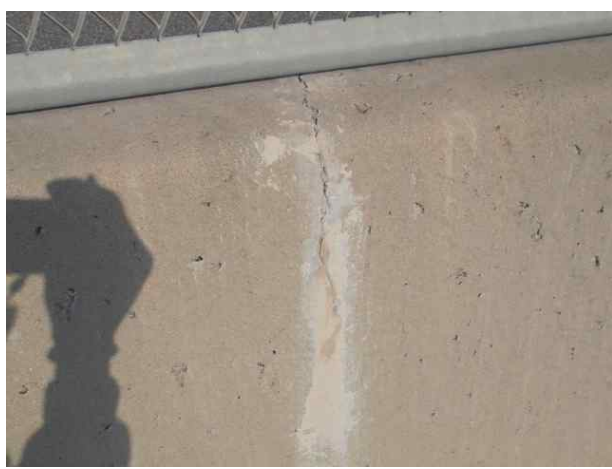
| <p>15      중앙분리대 균열(cw:0.3mm이상)</p> | |
