향산 2교(상)

바닥판 상면

국도48호선 향산2교(상) 등 2개소  
정밀안전점검 및 10개소 정기안전점검용역

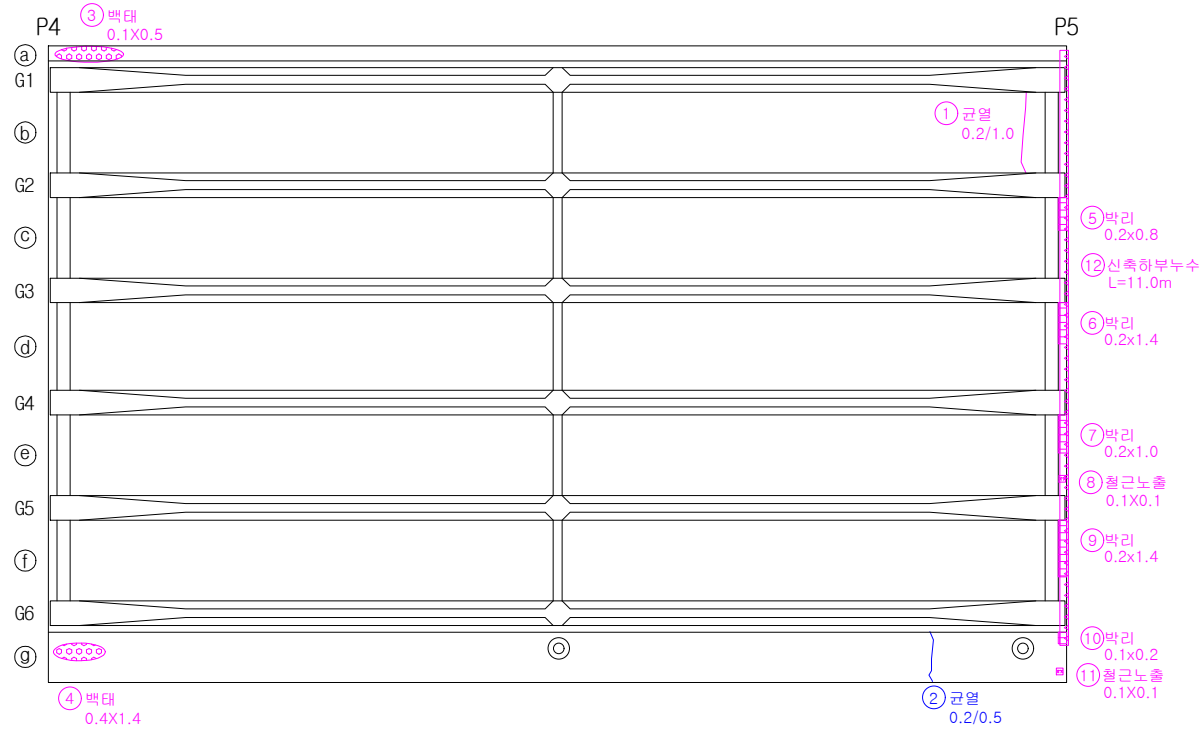
| 번호 | 부재 | 손상 내용 | 단위 | 폭<br>(mm) | 길이<br>(m) | 너비<br>(m) | 개소<br>(ea) | 손상<br>물량 | 비고 |
| 1 | 바닥판 | 균열 | m | 0.2 | 1.0 | | 1 | 1.00 | |
| 2 | 바닥판 | 균열 | m | 0.2 | 0.5 | | 1 | 0.50 | 보수 |
| 3 | 바닥판 | 백태 | m <sup>2</sup> | | 0.5 | 0.1 | 1 | 0.05 | |
| 4 | 바닥판 | 백태 | m <sup>2</sup> | | 1.4 | 0.4 | 1 | 0.56 | |
| 5 | 바닥판 | 박리 | m <sup>2</sup> | | 0.8 | 0.2 | 1 | 0.16 | |
| 6 | 바닥판 | 박리 | m <sup>2</sup> | | 1.4 | 0.2 | 1 | 0.28 | |
| 7 | 바닥판 | 박리 | m <sup>2</sup> | | 1.0 | 0.2 | 1 | 0.20 | |
| 8 | 바닥판 | 철근노출 | m <sup>2</sup> | | 0.1 | 0.1 | 1 | 0.01 | |
| 9 | 바닥판 | 박리 | m <sup>2</sup> | | 1.4 | 0.2 | 1 | 0.28 | |
| 10 | 바닥판 | 박리 | m <sup>2</sup> | | 0.2 | 0.1 | 1 | 0.02 | |
| 11 | 바닥판 | 철근노출 | m <sup>2</sup> | | 0.1 | 0.1 | 1 | 0.01 | |
| 12 | 신축이음 | 신축이음 하부누수 | m | | 11.0 | | 1 | 11.00 | |
