향산 2교(하)

바닥판 상면

국도48호선 향산2교(상) 등 2개소  
정밀안전점검 및 10개소 정기안전점검용역

ID : 향산2교(하) - 상면 S4

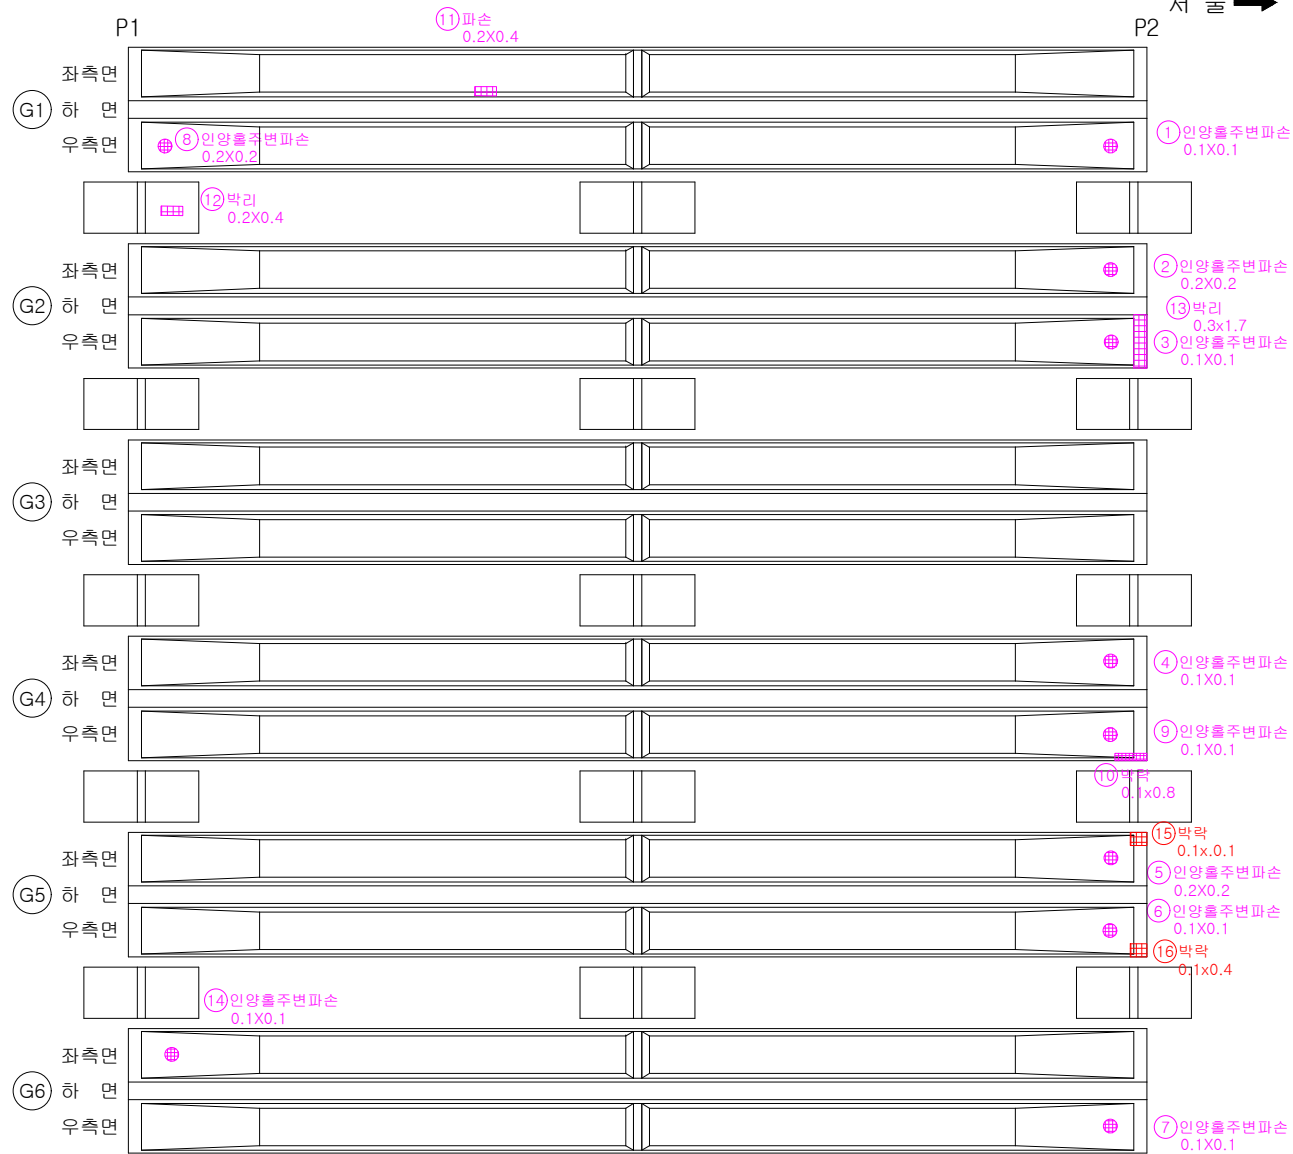
손상 현황 표

| 번호 | 부재 | 손상 내용 | 단위 | 폭<br>(mm) | 길이<br>(m) | 너비<br>(m) | 개수<br>(ea) | 손상<br>수량 | 비고 |
| 1 | 거더 | 인양홀주변파손 | m <sup>2</sup> | | 0.1 | 0.1 | 1 | 0.01 | |
| 2 | 거더 | 인양홀주변파손 | m <sup>2</sup> | | 0.2 | 0.2 | 1 | 0.04 | |
| 3 | 거더 | 인양홀주변파손 | m <sup>2</sup> | | 0.1 | 0.1 | 1 | 0.01 | |
| 4 | 거더 | 인양홀주변파손 | m <sup>2</sup> | | 0.1 | 0.1 | 1 | 0.01 | |
| 5 | 거더 | 인양홀주변파손 | m <sup>2</sup> | | 0.2 | 0.2 | 1 | 0.04 | |
| 6 | 거더 | 인양홀주변파손 | m <sup>2</sup> | | 0.1 | 0.1 | 1 | 0.01 | |
| 7 | 거더 | 인양홀주변파손 | m <sup>2</sup> | | 0.1 | 0.1 | 1 | 0.01 | |
| 8 | 거더 | 인양홀주변파손 | m <sup>2</sup> | | 0.2 | 0.2 | 1 | 0.04 | |
| 9 | 거더 | 인양홀주변파손 | m <sup>2</sup> | | 0.1 | 0.1 | 1 | 0.01 | |
| 10 | 가로보 | 박리 | m <sup>2</sup> | | 0.1 | 0.8 | 1 | 0.08 | |
| 11 | 거더 | 파손 | m <sup>2</sup> | | 0.2 | 0.4 | 1 | 0.08 | |
| 12 | 가로보 | 박리 | m <sup>2</sup> | | 0.2 | 0.4 | 1 | 0.08 | |
| 13 | 거더 | 박리 | m <sup>2</sup> | | 0.3 | 1.7 | 1 | 0.51 | |
| 14 | 거더 | 인양홀주변파손 | m <sup>2</sup> | | 0.1 | 0.1 | 1 | 0.01 | |
| 15 | 거더 | 박리 | m <sup>2</sup> | | 0.1 | 0.1 | 1 | 0.01 | 신규 |
| 16 | 거더 | 박리 | m <sup>2</sup> | | 0.1 | 0.4 | 1 | 0.04 | 신규 |

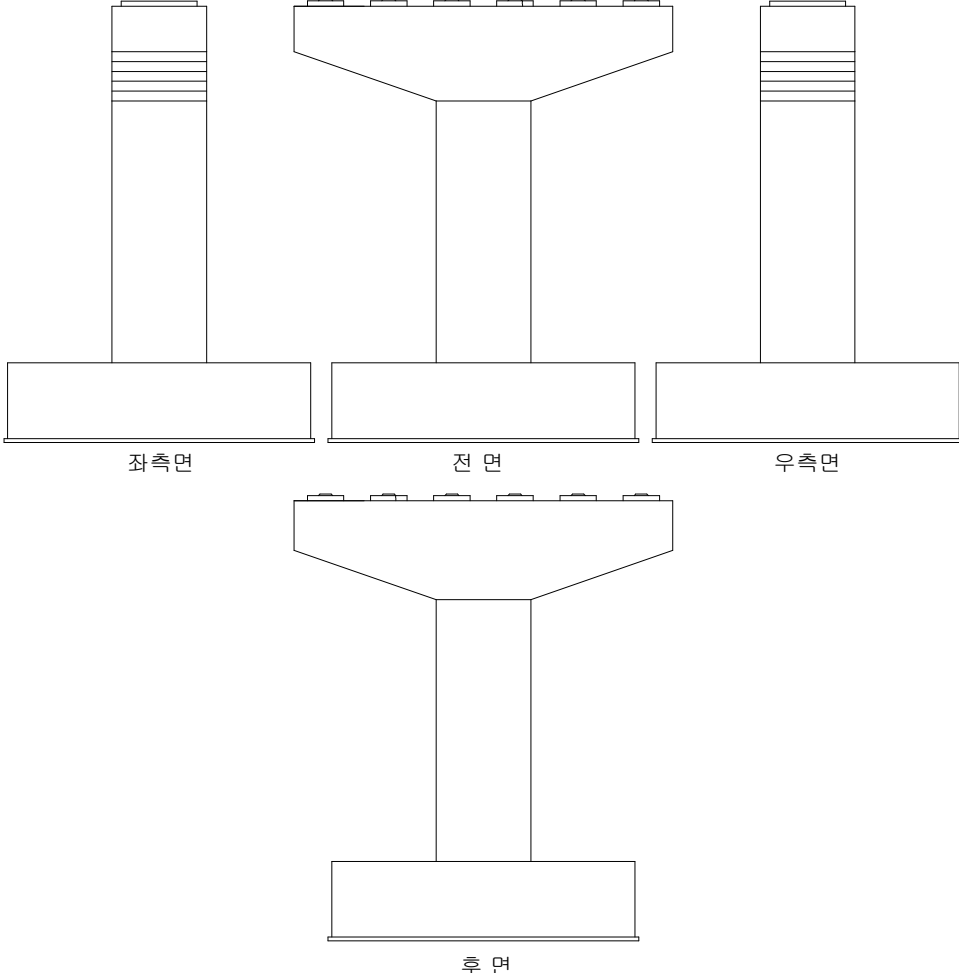
ID : 향산2교(하) - 교각 P4

① 플레이트 부식  
0.7X0.7
