| 표 | 0.2 | 간 | 0.3 | 양상강결 | 0.4 | 철근노출 | 용 | 표 | 명 | 2021년 국지도 56호선 등원육교 | | |
| | 0.5 | 파손, 틈남 | 0.6 | 재료불리 | 0.7 | 벽 태 | 구조물명 | | | 등원육교 | | |

# ID : 교면포장 (S2) 외관조사망도

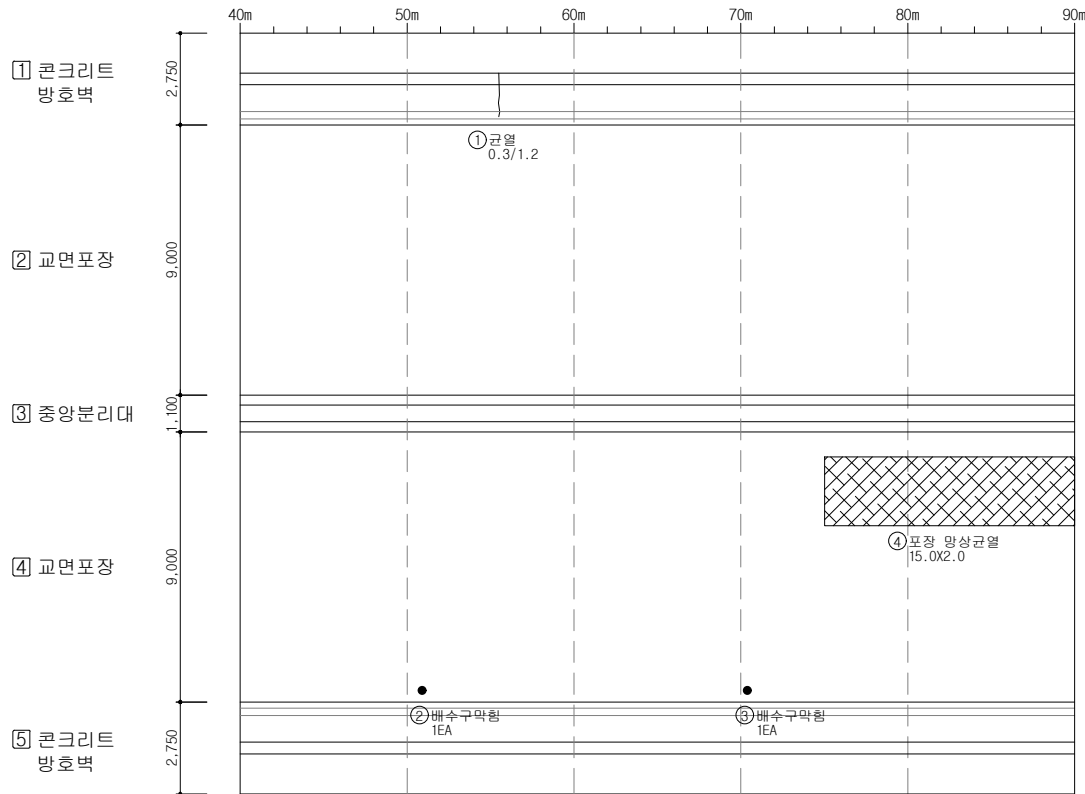
| No. | 적출<br>년도 | 손상내용 | 2021년 정밀안전진단 | | | | | | 비고<br>(순위) |
|---|---|---|---|---|---|---|---|---|---|
| 1 | 2019 | 균열 | 0.3 | 1.2 | - | 1 | 1.20 | m | 1 |
| 2 | 2021 | 배수구 막힘 | - | - | - | 1 | 1.00 | EA | 2 |
| 3 | 2021 | 배수구 막힘 | - | - | - | 1 | 1.00 | EA | 2 |
| 4 | 2021 | 포장 망상균열 | - | 15.0 | 2.0 | 1 | 30.00 | m <sup>2</sup> | 1 |

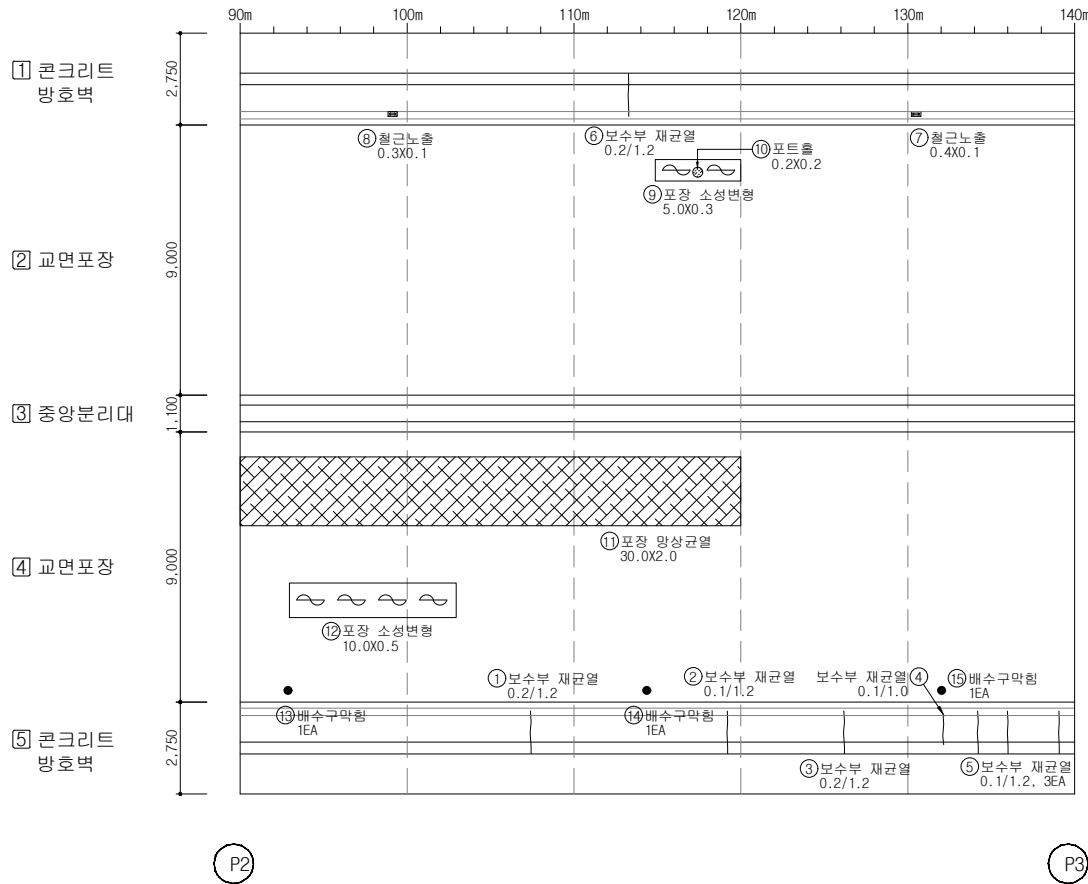
# ID : 교면포장 (S3) 외관조사망도

| No. | 적출<br>년도 | 손상내용 | 2021년 정밀안전진단 | | | | | | 비고<br>(순위) |
|---|---|---|---|---|---|---|---|---|---|
| 1 | 2019 | 보수부 재균열 | 0.2 | 1.2 | - | 1 | 1.20 | m | 주의관찰 |
| 2 | 2019 | 보수부 재균열 | 0.1 | 1.2 | - | 1 | 1.20 | m | 주의관찰 |
| 3 | 2019 | 보수부 재균열 | 0.2 | 1.2 | - | 1 | 1.20 | m | 주의관찰 |
| 4 | 2019 | 보수부 재균열 | 0.1 | 1.0 | - | 1 | 1.00 | m | 주의관찰 |
| 5 | 2019 | 보수부 재균열 | 0.1 | 1.2 | - | 3 | 3.60 | m | 주의관찰 |
| 6 | 2019 | 보수부 재균열 | 0.2 | 1.2 | - | 1 | 1.20 | m | 주의관찰 |
| 7 | 2019 | 철근노출 | - | 0.4 | 0.1 | 1 | 0.04 | m <sup>2</sup> | 1 |
| 8 | 2021 | 철근노출 | - | 0.3 | 0.1 | 1 | 0.03 | m <sup>2</sup> | 1 |
| 9 | 2021 | 포장 소성변형 | - | 5.0 | 0.3 | 1 | 1.50 | m <sup>2</sup> | 1 |
| 10 | 2021 | 포트홀 | - | 0.2 | 0.2 | 1 | 0.04 | m <sup>2</sup> | 1 |
| 11 | 2021 | 포장 망상균열 | - | 30.00 | 2.0 | 1 | 60.00 | m <sup>2</sup> | 1 |
| 12 | 2021 | 포장 소성변형 | - | 10.0 | 0.5 | 1 | 5.00 | m <sup>2</sup> | 1 |
| 13 | 2021 | 배수구 막힘 | - | - | - | 1 | 1.00 | EA | 2 |
| 14 | 2021 | 배수구 막힘 | - | - | - | 1 | 1.00 | EA | 2 |
| 15 | 2021 | 배수구 막힘 | - | - | - | 1 | 1.00 | EA | 2 |

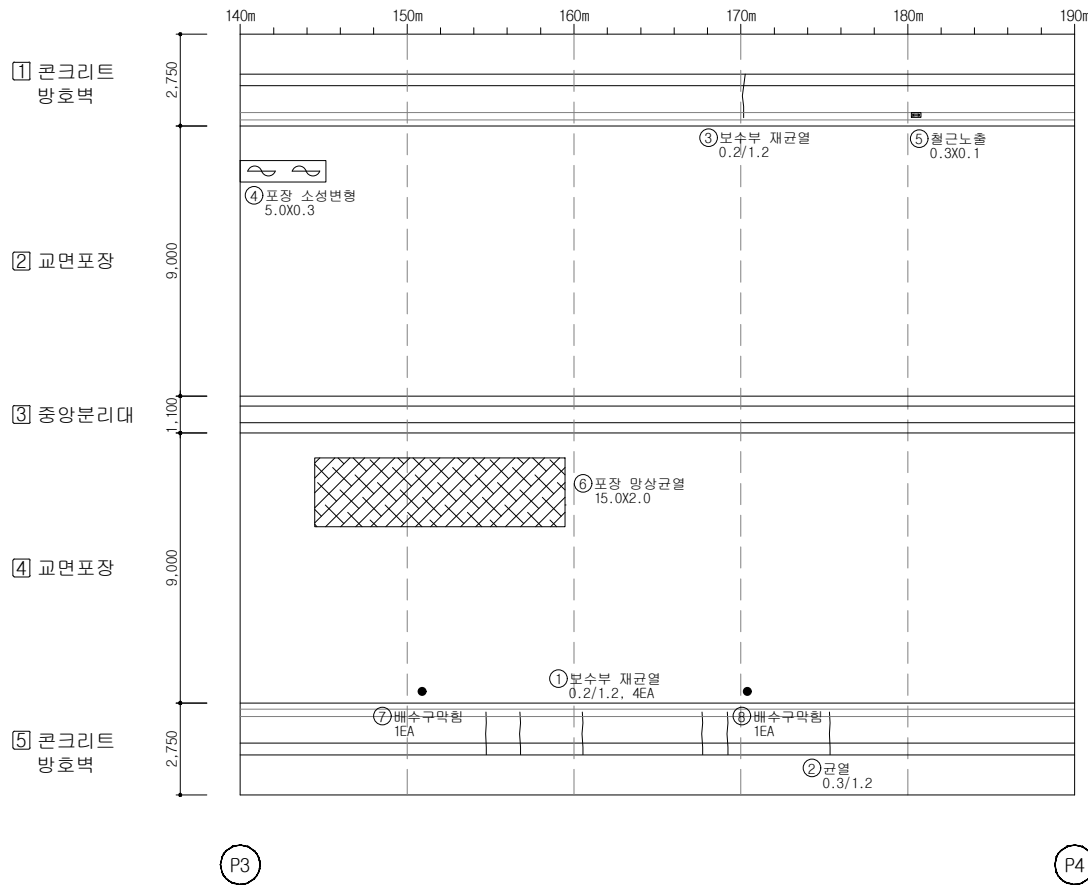
# ID : 교면포장 (S4) 외관조사망도

| No. | 적출<br>년도 | 손상내용 | 2021년 정밀안전진단 | | | | | | 비고<br>(순위) |
|---|---|---|---|---|---|---|---|---|---|
| 1 | 2019 | 보수부 재균열 | 0.2 | 1.2 | - | 4 | 4.80 | m | 주의관찰 |
| 2 | 2019 | 균열 | 0.3 | 1.2 | - | 1 | 1.20 | m | 1 |
| 3 | 2020 | 보수부 재균열 | 0.2 | 1.2 | - | 1 | 1.20 | m | 주의관찰 |
| 4 | 2021 | 포장 소성변형 | - | 5.0 | 0.3 | 1 | 1.50 | m <sup>2</sup> | 1 |
| 5 | 2021 | 철근노출 | - | 0.3 | 0.1 | 1 | 0.03 | m <sup>2</sup> | 1 |
| 6 | 2021 | 포장 망상균열 | - | 15.0 | 2.0 | 1 | 30.00 | m <sup>2</sup> | 1 |
| 7 | 2021 | 배수구 막힘 | - | - | - | 1 | 1.00 | EA | 2 |
| 8 | 2021 | 배수구 막힘 | - | - | - | 1 | 1.00 | EA | 2 |

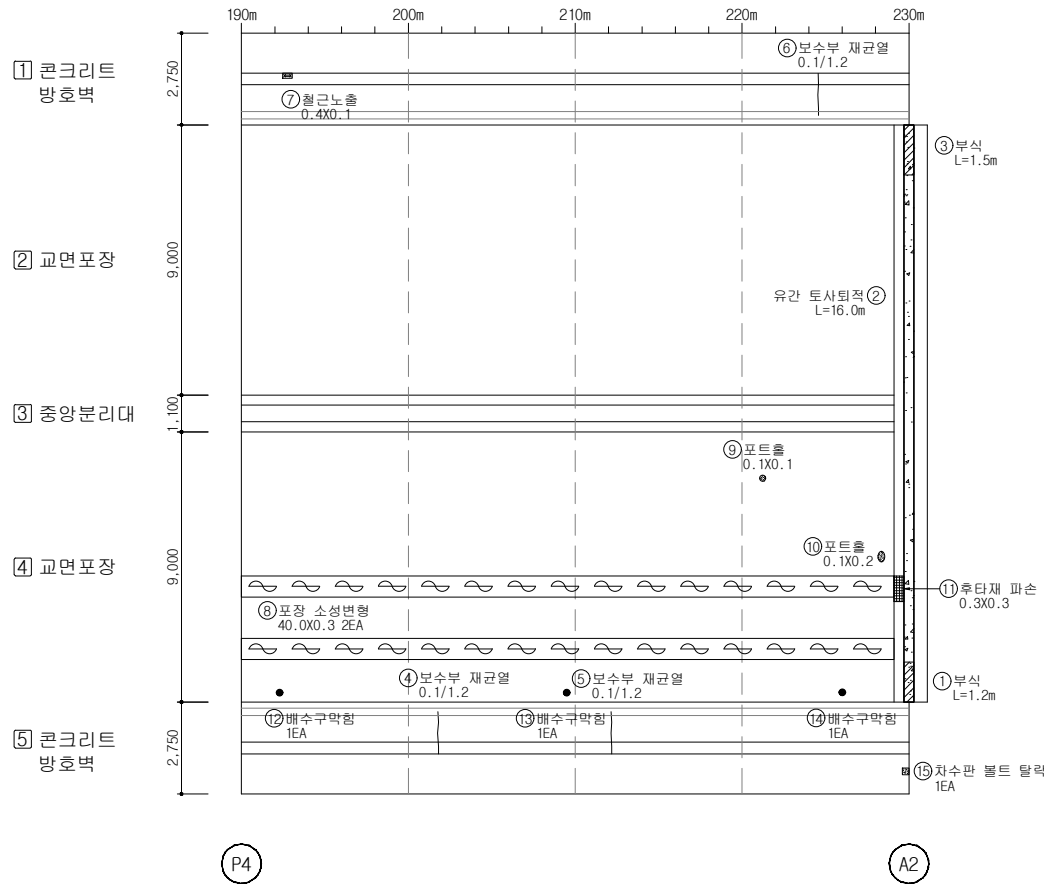
| No. | 적출<br>년도 | 손상내용 | 2021년 정밀안전진단 | | | | | | 비고<br>(순위) |
|---|---|---|---|---|---|---|---|---|---|
| 1 | 기존 | 부식 | - | 1.2 | - | 1 | 1.20 | m | 1 |
| 3 | 기존 | 부식 | - | 1.5 | - | 1 | 1.50 | m | 1 |
| 4 | 2019 | 보수부 재균열 | 0.1 | 1.2 | - | 1 | 1.20 | m | 주의관찰 |
| 5 | 2019 | 보수부 재균열 | 0.1 | 1.2 | - | 1 | 1.20 | m | 주의관찰 |
| 6 | 2019 | 보수부 재균열 | 0.1 | 1.2 | - | 1 | 1.20 | m | 주의관찰 |

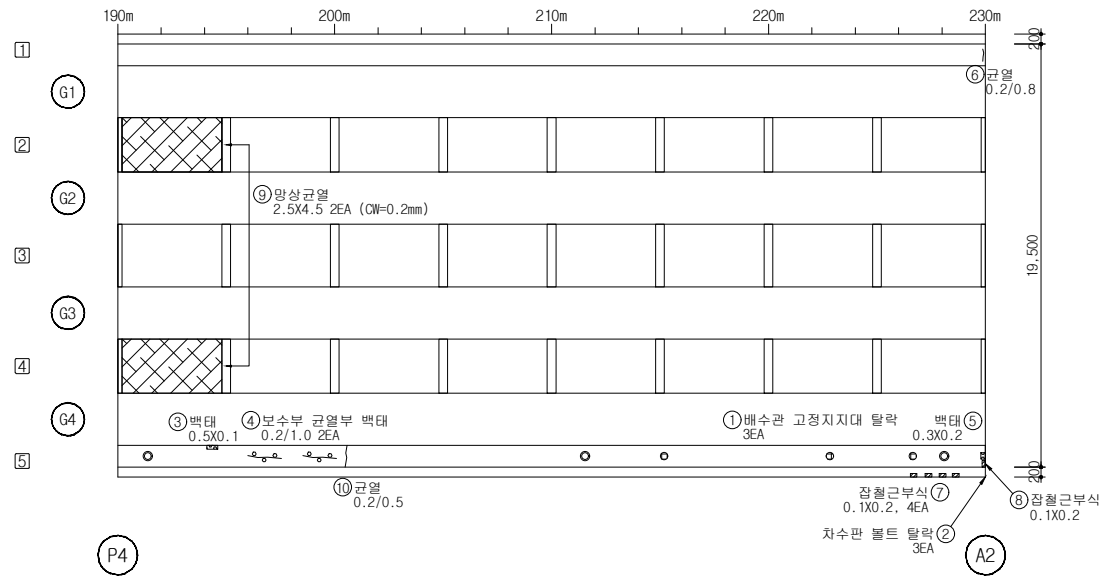
| No. | 적출<br>년도 | 손상내용 | 2021년 정밀안전진단 | | | | | | 비고<br>(순위) |
|---|---|---|---|---|---|---|---|---|---|
| 4 | 2019 | 보수부 균열부 백태 | 0.2 | 1.0 | - | 2 | 2.00 | m | 2 |
| 6 | 2021 | 균열 | 0.2 | 0.8 | - | 1 | 0.80 | m | 2 |
| 7 | 2021 | 잠철근부식 | - | 0.1 | 0.2 | 4 | 0.08 | m <sup>2</sup> | 1 |
| 8 | 2021 | 잠철근부식 | - | 0.1 | 0.2 | 1 | 0.02 | m <sup>2</sup> | 1 |
| 9 | 2021 | 망상균열 | - | 2.5 | 4.5 | 2 | 22.50 | m <sup>2</sup> | 2 |
| 10 | 2021 | 균열 | 0.2 | 0.5 | - | 1 | 0.50 | m | 2 |

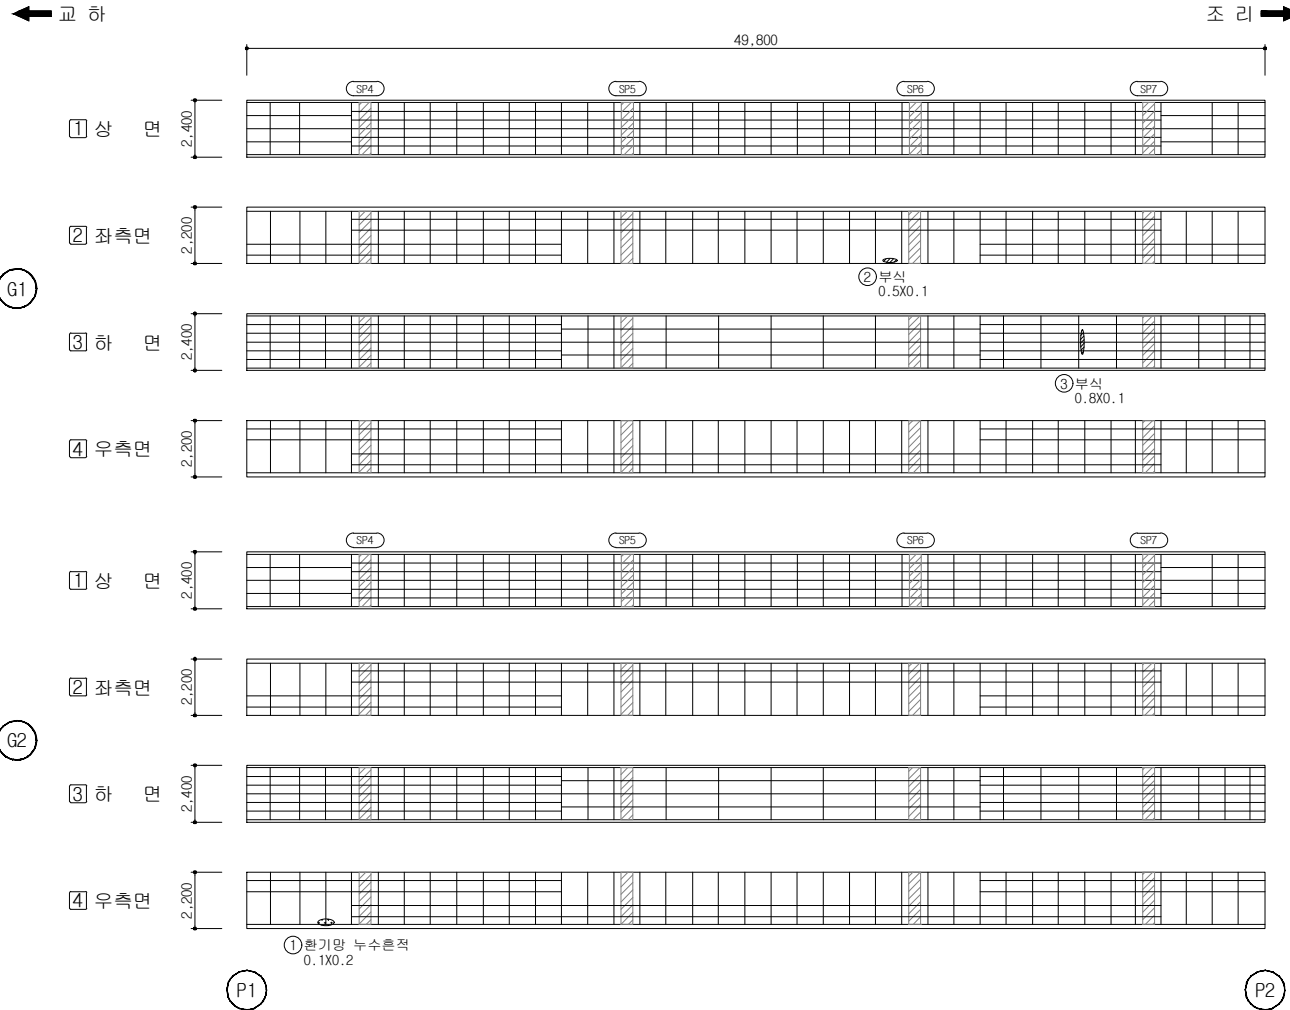
G1 ~ G2

| No. | 적출<br>년도 | 손상내용 | 2021년 정밀안전진단 | | | | | | 비고<br>(순위) |
|---|---|---|---|---|---|---|---|---|---|
| 1 | 기존 | 환기망 누수흔적 | - | 0.1 | 0.2 | 1 | 0.02 | m <sup>2</sup> | 주의관찰 |
| 2 | 2019 | 부식 | - | 0.5 | 0.1 | 1 | 0.05 | m <sup>2</sup> | 2 |
| 3 | 2019 | 부식 | - | 0.8 | 0.1 | 1 | 0.08 | m <sup>2</sup> | 2 |

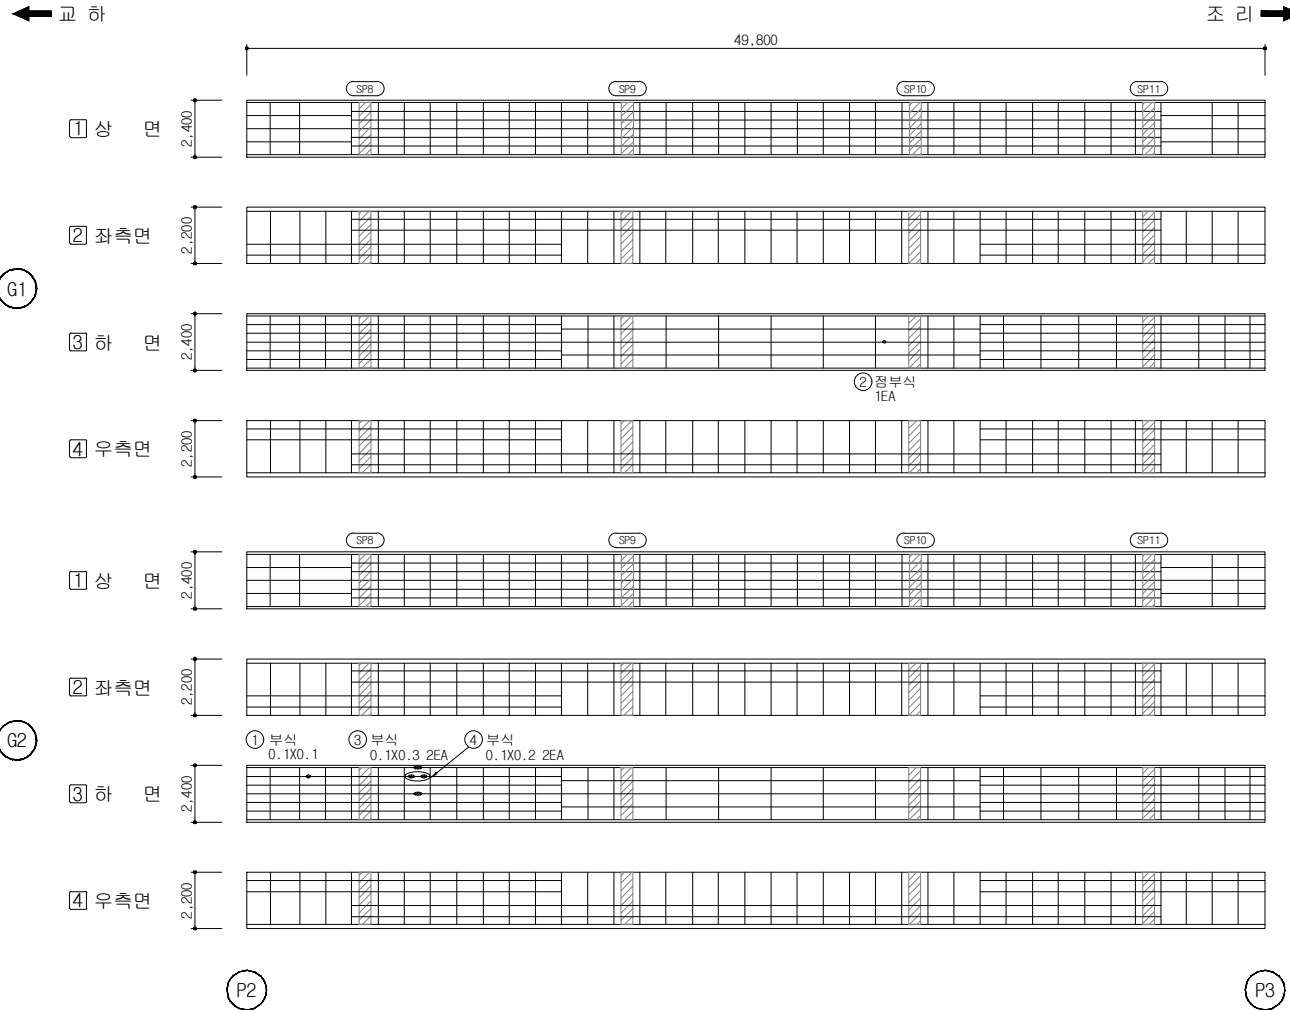
G1 ~ G2

| No. | 적출<br>년도 | 손상내용 | 2021년 정밀안전진단 | | | | | | 비고<br>(순위) |
|---|---|---|---|---|---|---|---|---|---|
| 1 | 기존 | 부식 | - | 0.1 | 0.1 | 1 | 0.01 | m <sup>2</sup> | 2 |
| 2 | 2019 | 점부식 | - | - | - | 1 | 1.00 | EA | 2 |
| 3 | 2021 | 부식 | - | 0.1 | 0.3 | 2 | 0.06 | m <sup>2</sup> | 2 |
| 4 | 2021 | 부식 | - | 0.1 | 0.2 | 2 | 0.04 | m <sup>2</sup> | 2 |

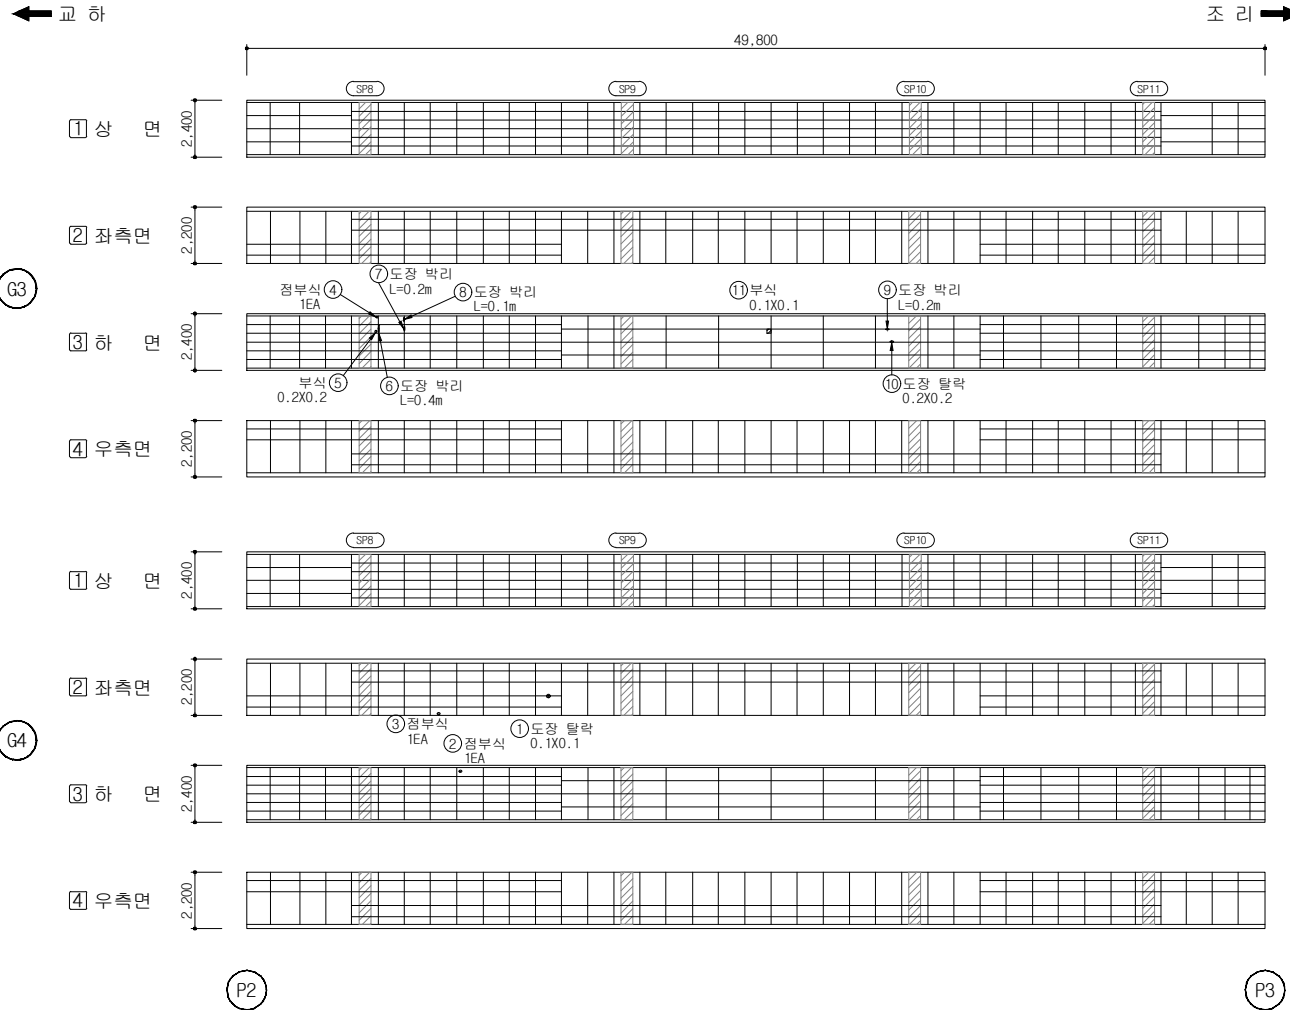
G3 ~ G4

| No. | 적출<br>년도 | 손상내용 | 2021년 정밀안전진단 | | | | | | 비고<br>(순위) |
|---|---|---|---|---|---|---|---|---|---|
| 2 | 2019 | 점부식 | - | - | - | 1 | 1.00 | EA | 2 |
| 3 | 2019 | 점부식 | - | - | - | 1 | 1.00 | EA | 2 |
| 4 | 2019 | 점부식 | - | - | - | 1 | 1.00 | EA | 2 |
| 5 | 2019 | 부식 | - | 0.2 | 0.2 | 1 | 0.04 | m <sup>2</sup> | 2 |
| 11 | 2021 | 부식 | - | 0.1 | 0.1 | 1 | 0.01 | m <sup>2</sup> | 2 |

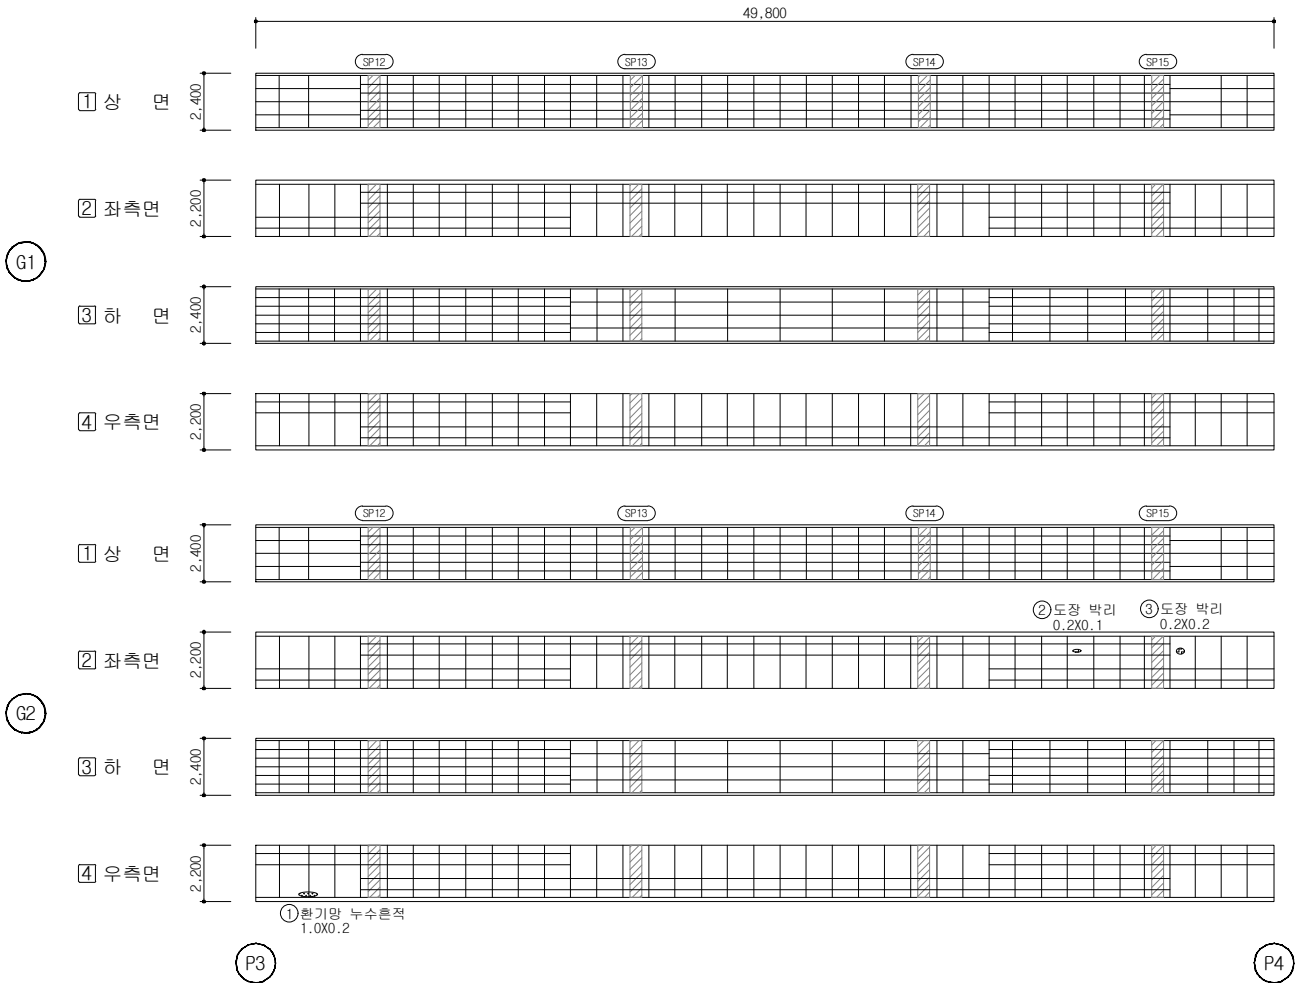
| No. | 적출<br>년도 | 손상내용 | 2021년 정밀안전진단 | | | | | | 비고<br>(순위) |
|---|---|---|---|---|---|---|---|---|---|
| 1 | 기존 | 환기망 누수흔적 | - | 1.0 | 0.2 | 1 | 0.20 | m <sup>2</sup> | 주의관찰 |

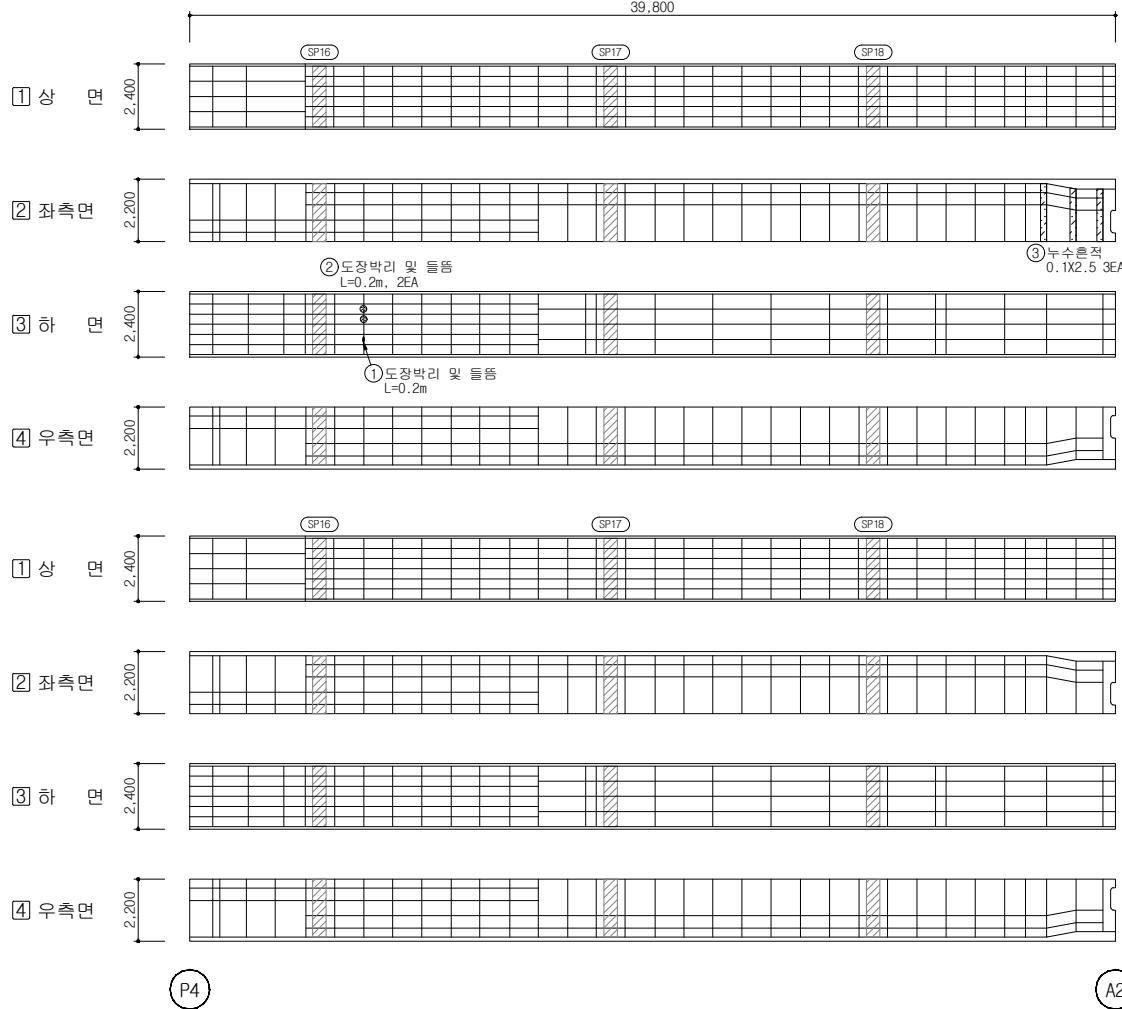
| No. | 적출<br>년도 | 손상내용 | 2021년 정밀안전진단 | | | | | | 비고<br>(순위) |
|---|---|---|---|---|---|---|---|---|---|
| 3 | 2021 | 누수흔적 | - | 0.1 | 2.5 | 3 | 0.75 | m <sup>2</sup> | 주의관찰 |

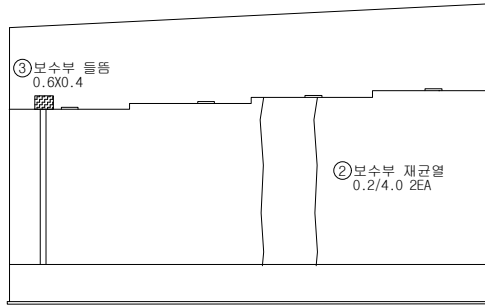
①하부 Plate 부식  
1EA 상면

| No. | 적출<br>년도 | 손상내용 | 2021년 정밀안전진단 | | | | | | 비고<br>(순위) |
|---|---|---|---|---|---|---|---|---|---|
| 1 | 2019 | 하부 Plate 부식 | - | - | - | 1 | 1.00 | EA | 2 |
| 2 | 2020 | 보수부 재균열 | 0.2 | 4.0 | - | 2 | 8.00 | m | 2 |

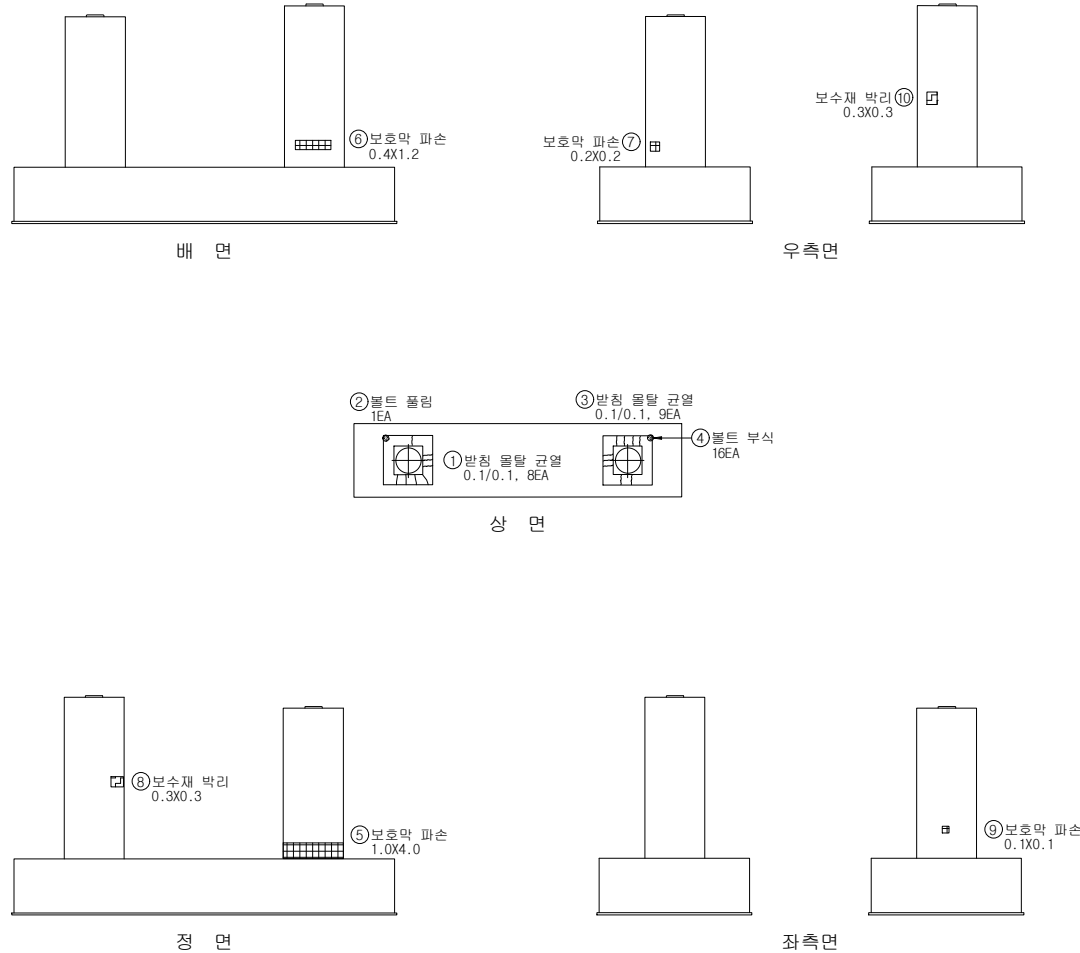
# ID : 교각 (P2) 외관조사망도

| No. | 적출<br>년도 | 손상내용 | 2021년 정밀안전진단 | | | | | | 비고<br>(순위) |
|---|---|---|---|---|---|---|---|---|---|
| 1 | 기존 | 받침 물탈 균열 | 0.1 | 0.1 | - | 8 | 0.80 | m | 3 |
| 3 | 기존 | 받침 물탈 균열 | 0.1 | 0.1 | - | 9 | 0.90 | m | 3 |
| 4 | 기존 | 볼트 부식 | - | - | - | 16 | 16.00 | EA | 2 |

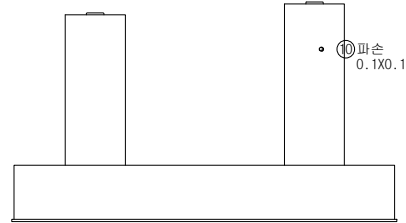
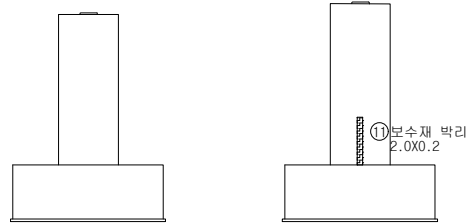
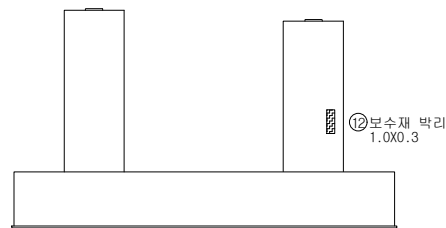
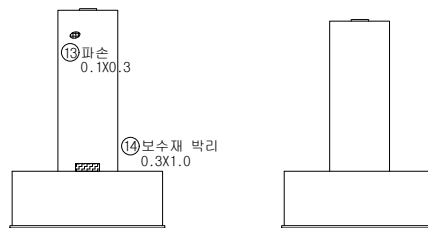
# ID : 교각 (P3) 외관조사망도

| No. | 적출<br>년도 | 손상내용 | 2021년 정밀안전진단 | | | | | | 비고<br>(순위) |
|---|---|---|---|---|---|---|---|---|---|
| 1 | 기존 | 볼트 부식 | - | - | - | 5 | 5.00 | EA | 2 |
| 2 | 기존 | 받침 물탈 균열 | 0.1 | 0.1 | - | 3 | 0.30 | m | 3 |
| 3 | 기존 | 받침 물탈 균열 | 0.1 | 0.1 | - | 3 | 0.30 | m | 3 |
| 4 | 기존 | 볼트 부식 | - | - | - | 4 | 4.00 | EA | 2 |
| 5 | 기존 | 받침 물탈 균열 | 0.1 | 0.1 | - | 4 | 0.40 | m | 3 |
| 6 | 기존 | 하부 Plate 도장탈락/부식 | - | 0.2 | 0.2 | 1 | 0.04 | m <sup>2</sup> | 2 |
| 7 | 기존 | 받침 물탈 균열 | 0.1 | 0.1 | - | 2 | 0.20 | m | 3 |
| 8 | 기존 | 볼트 부식 | - | - | - | 4 | 4.00 | EA | 2 |
| 9 | 기존 | 볼트 부식 | - | - | - | 5 | 5.00 | EA | 2 |

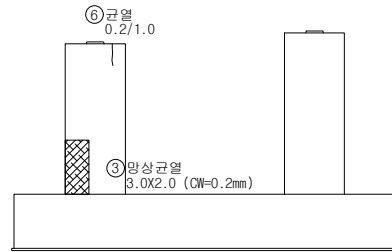
# ID : 교각 (P4) 외관조사망도

④균열  
0.1/1.2

| No. | 적출<br>년도 | 손상내용 | 2021년 정밀안전진단 | | | | | | 비고<br>(순위) |
|---|---|---|---|---|---|---|---|---|---|
| 1 | 기존 | 하부 Plate 도장탈락/부식 | - | 0.2 | 0.1 | 1 | 0.02 | m² | 2 |
| 2 | 기존 | 방청 물탈 균열 | 0.1 | 0.1 | - | 5 | 0.50 | m | 3 |
| 3 | 기존 | 망상균열 | - | 3.0 | 2.0 | 1 | 6.00 | m² | 2 |
| 4 | 기존 | 균열 | 0.1 | 1.2 | - | 1 | 1.20 | m | 2 |
| 5 | 2019 | 방청 물탈 균열 | 0.1 | 0.1 | - | 1 | 0.10 | m | 3 |
| 6 | 2021 | 균열 | 0.2 | 1.0 | - | 1 | 1.00 | m | 2 |
| 7 | 2021 | 볼트 부식 | - | - | - | 1 | 1.00 | EA | 2 |

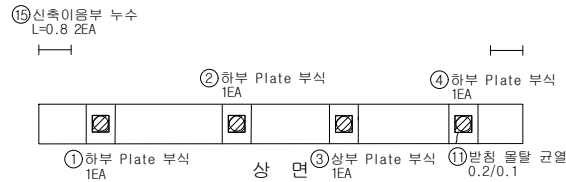
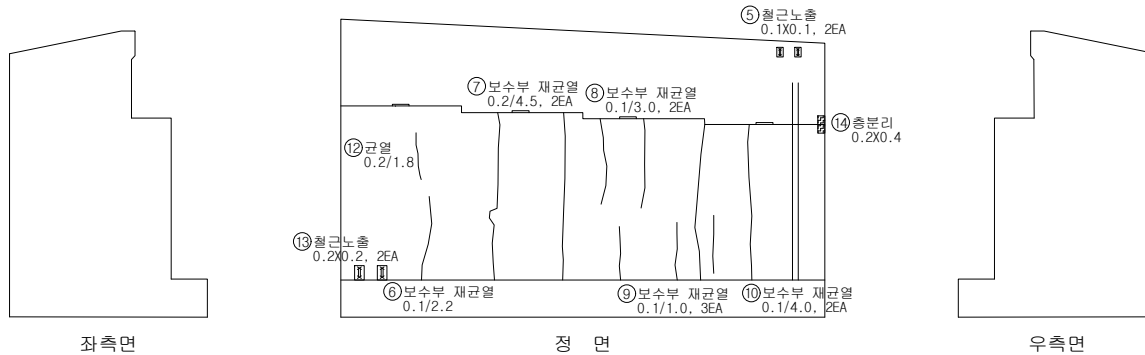
# ID : 교대 (A2) 외관조사망도

| No. | 적출<br>년도 | 손상내용 | 2021년 정밀안전진단 | | | | | | 비고<br>(순위) |
|---|---|---|---|---|---|---|---|---|---|
| 1 | 2019 | 하부 Plate 부식 | - | - | - | 1 | 1.00 | EA | 2 |
| 2 | 2019 | 하부 Plate 부식 | - | - | - | 1 | 1.00 | EA | 2 |
| 3 | 2019 | 상부 Plate 부식 | - | - | - | 1 | 1.00 | EA | 2 |
| 4 | 2019 | 하부 Plate 부식 | - | - | - | 1 | 1.00 | EA | 2 |
| 6 | 2021 | 보수부 재균열 | 0.1 | 2.2 | - | 1 | 2.20 | m | 2 |
| 7 | 2021 | 보수부 재균열 | 0.2 | 4.5 | - | 2 | 9.00 | m | 2 |
| 8 | 2021 | 보수부 재균열 | 0.1 | 3.0 | - | 2 | 6.00 | m | 2 |
| 9 | 2021 | 보수부 재균열 | 0.1 | 1.0 | - | 3 | 3.00 | m | 2 |
| 10 | 2021 | 보수부 재균열 | 0.1 | 4.0 | - | 2 | 8.00 | m | 2 |
| 11 | 2021 | 받침 몰탈 균열 | 0.2 | 0.1 | - | 1 | 0.10 | m | 3 |
| 12 | 2021 | 균열 | 0.2 | 1.8 | - | 1 | 1.80 | m | 2 |
| 15 | 2021 | 신축이음부 누수 | - | 0.8 | - | 2 | 1.60 | m | 1 |
