상주영천고속도로 2024~2025년 시설물 안전점검 용역  
(2025년 하반기 정밀안전점검)

# 외 관 조 사 망 도

신계교

2025.12

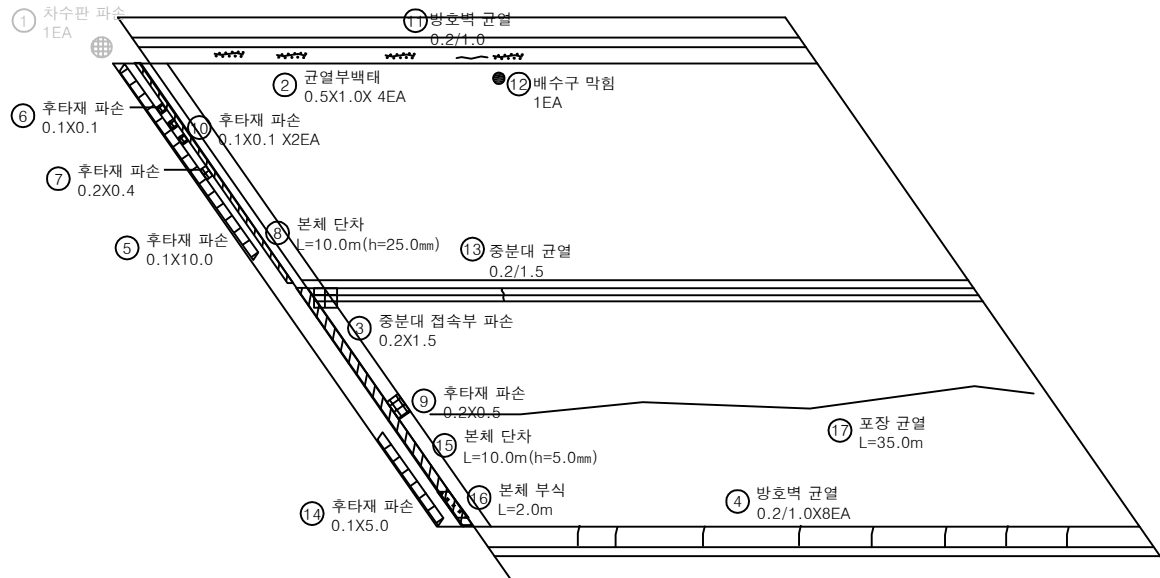
도면번호 01

| 번호 | 구분 | 부재 | 손상내용 | 손상현황 | | | | | | 비고 |
|---|---|---|---|---|---|---|---|---|---|---|
| 1 | 19하 | 신축이음 | 차수판 파손 | | | | 1.00 | EA | 1 | 22상부 |
| 2 | 19하 | 방호벽 | 균열부백태 | | 0.5 | 1.0 | 2.00 | m <sup>2</sup> | 4 | |
| 3 | 19하 | 중분대 | 중분대 접속부 파손 | | 0.2 | 1.5 | 0.30 | m <sup>2</sup> | 1 | |
| 4 | 19하 | 방호벽 | 방호벽 균열 | 0.2 | | | 8.00 | m | 8 | |
| 5 | 23하 | 신축이음 | 후타재 파손 | | 0.1 | 10.0 | 1.00 | m <sup>2</sup> | 1 | |
| 6 | 24하 | 신축이음 | 후타재 파손 | | 0.1 | 0.1 | 0.01 | m <sup>2</sup> | 1 | |
| 7 | 24하 | 신축이음 | 후타재 파손 | | 0.2 | 0.4 | 0.08 | m <sup>2</sup> | 1 | |
| 8 | 24하 | 신축이음 | 본체 단차 | | 10.0 | | 10.00 | m | 1 | (h=25.0mm) |
| 9 | 25상 | 신축이음 | 후타재 파손 | | 0.2 | 0.5 | 0.10 | m <sup>2</sup> | 1 | 손상증거 |
| 10 | 25하 | 신축이음 | 후타재 파손 | | 0.1 | 0.1 | 0.02 | m <sup>2</sup> | 2 | |
| 11 | 25하 | 방호벽 | 방호벽 균열 | 0.2 | 1.0 | | 1.00 | m | 1 | |
| 12 | 25하 | 배수시설 | 배수구 막힘 | | | | 1.00 | EA | 1 | |
| 13 | 25하 | 중분대 | 중분대 균열 | 0.2 | 1.5 | | 1.50 | m | 1 | |
| 14 | 25하 | 신축이음 | 후타재 파손 | | 0.1 | 5.0 | 0.50 | m <sup>2</sup> | 1 | |
| 15 | 25하 | 신축이음 | 본체 단차 | | 10.0 | | 10.00 | m | 1 | (h=5.0mm) |
| 16 | 25하 | 신축이음 | 본체 부식 | | 2.0 | | 2.00 | m | 1 | |
| 17 | 25하 | 교면포장 | 포장 균열 | | 35.0 | | 35.00 | m | 1 | |

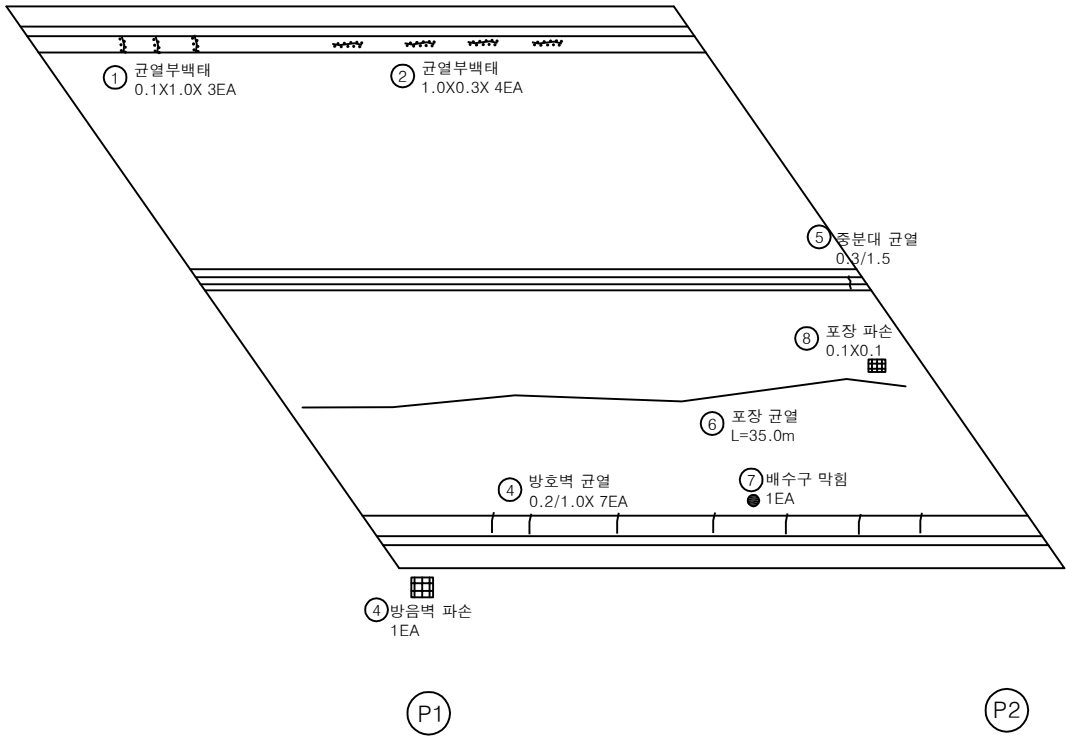
| 도면번호 | 02 |

| 번호 | 구분 | 부재 | 손상내용 | 손상현황 | | | | | | 비 고 |
|---|---|---|---|---|---|---|---|---|---|---|
| 1 | 19하 | 방호벽 | 균열부백태 | | 0.1 | 1.0 | 0.30 | m | 3 | |
| 2 | 19하 | 방호벽 | 균열부백태 | | 1.0 | 0.3 | 1.20 | m | 4 | |
| 3 | 19하 | 방호벽 | 방음벽 균열 | 0.2 | 1.0 | | 7.00 | m | 7 | |
| 4 | 25상 | 방호벽 | 방음벽 파손 | | | | 1.00 | EA | 1 | |
| 5 | 25하 | 중분대 | 중분대 균열 | 0.3 | 1.5 | | 1.50 | m | 1 | |
| 6 | 25하 | 교면포장 | 포장 균열 | | 35.0 | | 35.00 | m | 1 | |
| 7 | 25하 | 배수시설 | 배수구 막힘 | | | | 1.00 | EA | 1 | |
| 8 | 25하 | 교면포장 | 포장 파손 | | 0.1 | 0.1 | 0.01 | m | 1 | |

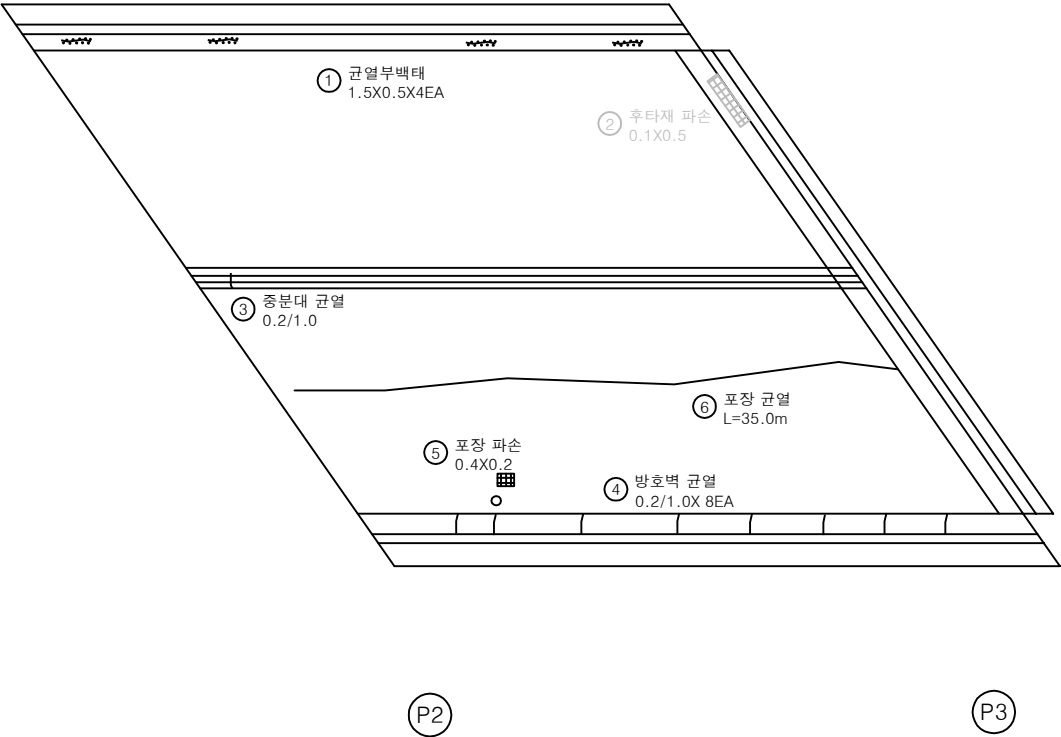
| 번호 | 구분 | 부재 | 손상내용 | 손상현황 | | | | | | 비고 |
|---|---|---|---|---|---|---|---|---|---|---|
| 1 | 19하 | 방호벽 | 균열부백태 | | 1.5 | 0.5 | 3.00 | m <sup>2</sup> | 4 | |
| 2 | 19하 | 신속이음 | 후타재 파손 | | 0.1 | 0.5 | 0.05 | m <sup>2</sup> | 1 | 21'상 보수 |
| 3 | 19하 | 중분대 | 중분대 균열 | 0.2 | 1.0 | | 1.00 | m | 1 | |
| 4 | 19하 | 방호벽 | 방호벽 균열 | 0.2 | 1.0 | | 8.00 | m | 8 | |
| 5 | 25하 | 교면포장 | 포장 파손 | | 0.4 | 0.2 | 0.08 | m <sup>2</sup> | 1 | |
| 6 | 25하 | 교면포장 | 포장 균열 | | 35.0 | | 35.00 | m | 1 | |

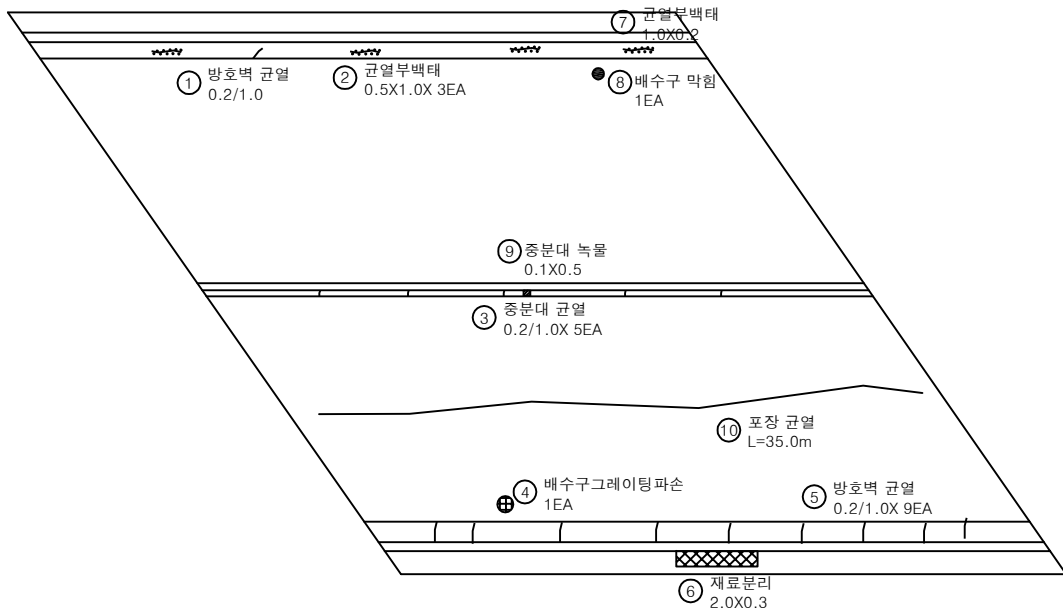
| 도면번호 | 04 |

| 번호 | 구분 | 부재 | 손상내용 | 손상현황 | | | | | 개소 | 비고 |
|---|---|---|---|---|---|---|---|---|---|---|
| 1 | 19하 | 방호벽 | 방호벽 균열 | 0.2 | 1.0 | | 1.00 | m | 1 | |
| 2 | 19하 | 방호벽 | 균열부백테 | | 0.5 | 1.0 | 1.50 | m <sup>2</sup> | 3 | |
| 3 | 19하 | 중분대 | 중분대 균열 | 0.2 | 1.0 | | 5.00 | m | 5 | |
| 4 | 19하 | 배수시설 | 그레이팅 파손 | | | | 1.00 | EA | 1 | |
| 5 | 19하 | 방호벽 | 방호벽 균열 | 0.2 | 1.0 | | 9.00 | m | 9 | |
| 6 | 19하 | 방호벽 | 방호벽 재료분리 | | 2.0 | 0.3 | 0.60 | m <sup>2</sup> | 1 | |
| 7 | 25하 | 방호벽 | 균열부백테 | | 1.0 | 0.2 | 0.20 | m <sup>2</sup> | 1 | |
| 8 | 25하 | 배수시설 | 배수구 막힘 | | | | 1.00 | EA | 1 | |
| 9 | 25하 | 중분대 | 중분대 녹물 | | 0.1 | 0.5 | 0.05 | m <sup>2</sup> | 1 | |
| 10 | 25하 | 교면포장 | 포장 균열 | | 35.0 | | 35.00 | m | 1 | |

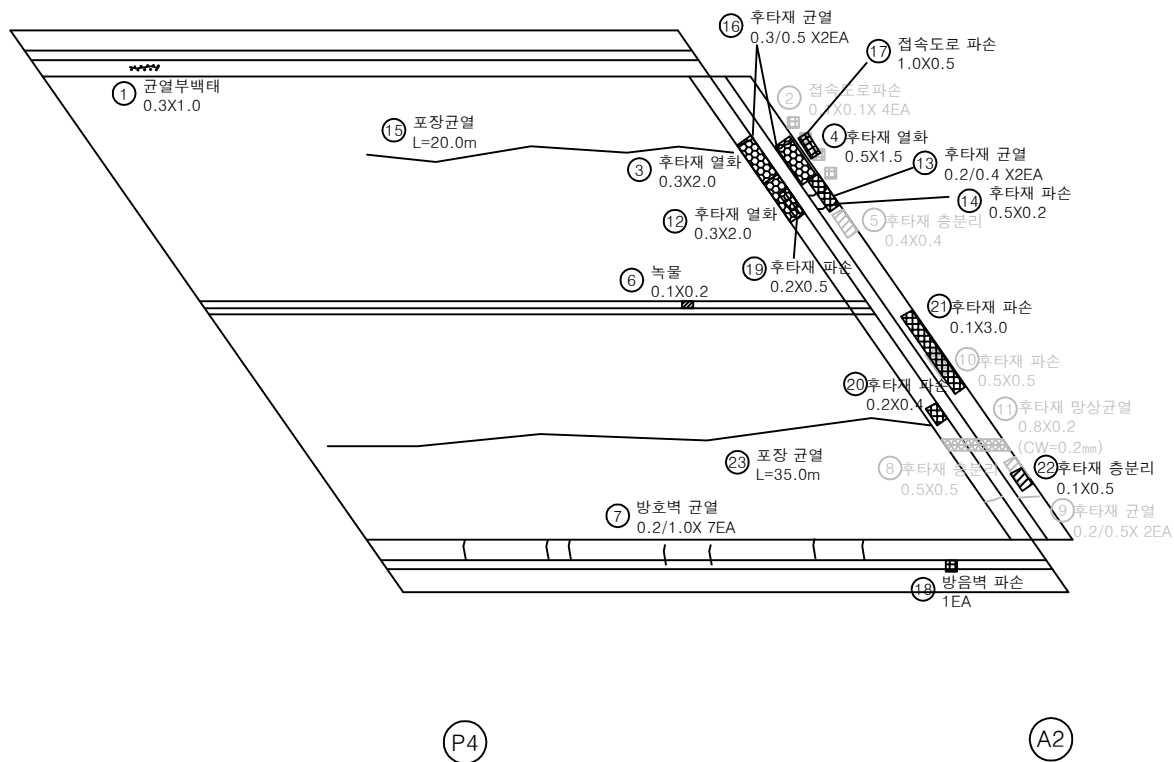
| 도면번호 | 05 |

| 번호 | 구분 | 부재 | 손상내용 | 손상현황 | | | | | | 비고 |
|---|---|---|---|---|---|---|---|---|---|---|
| 1 | 19하 | 방호벽 | 균열부백태 | | 0.3 | 1.0 | 0.30 | ㎡ | 1 | |
| 2 | 19하 | 교면포장 | 접속도로 파손 | | 0.1 | 0.1 | 0.04 | ㎡ | 4 | 21상보수 |
| 3 | 19하 | 신속이음 | 후타재 열화 | | 0.3 | 2.0 | 0.60 | ㎡ | 1 | |
| 4 | 19하 | 신속이음 | 후타재 열화 | | 0.5 | 1.5 | 0.75 | ㎡ | 1 | |
| 5 | 19하 | 신속이음 | 후타재 충분리 | | 0.4 | 0.4 | 0.16 | ㎡ | 1 | 21상보수 |
| 6 | 19하 | 중분대 | 녹물 | | 0.1 | 0.2 | 0.02 | ㎡ | 1 | |
| 7 | 19하 | 방호벽 | 방호벽 균열 | 0.2 | 1.0 | | 7.00 | m | 7 | |
| 8 | 19하 | 신속이음 | 후타재 충분리 | | 0.5 | 0.5 | 0.25 | ㎡ | 1 | 22상보수 |
| 9 | 19하 | 신속이음 | 후타재 균열 | 0.2 | 0.5 | | 1.00 | m | 2 | 21상보수 |
| 10 | 19하 | 신속이음 | 후타재 파손 | | 0.5 | 0.5 | 0.25 | ㎡ | 1 | 21상보수 |
| 11 | 19하 | 신속이음 | 후타재 망상균열 | 0.2 | 0.8 | 0.2 | 0.16 | ㎡ | 1 | 21상보수 |
| 12 | 21하 | 신속이음 | 후타재 열화 | | 0.3 | 2.0 | 0.60 | ㎡ | 1 | |
| 13 | 21하 | 신속이음 | 후타재 균열 | 0.2 | 0.4 | | 0.80 | m | 2 | |
| 14 | 22상 | 신속이음 | 후타재 파손 | | 0.5 | 0.2 | 0.10 | ㎡ | 1 | |
| 15 | 23하 | 교면포장 | 포장 균열 | | 20.0 | | 20.00 | m | 1 | |
| 16 | 23하 | 신속이음 | 후타재 균열 | 0.3 | 0.5 | | 1.00 | m | 2 | |
| 17 | 23하 | 교면포장 | 접속도로 파손 | | 1.0 | 0.5 | 0.50 | ㎡ | 1 | |
| 18 | 23하 | 방호벽 | 방호벽 파손 | | | | 1.00 | EA | 1 | |
| 19 | 24하 | 신속이음 | 후타재 파손 | | 0.2 | 0.5 | 0.10 | ㎡ | 1 | |
| 20 | 25하 | 신속이음 | 후타재 파손 | | 0.2 | 0.4 | 0.08 | ㎡ | 1 | |
| 21 | 25하 | 신속이음 | 후타재 파손 | | 0.1 | 3.0 | 0.30 | ㎡ | 1 | |
| 22 | 25하 | 신속이음 | 후타재 충분리 | | 0.1 | 0.5 | 0.05 | ㎡ | 1 | |
| 23 | 25하 | 교면포장 | 포장 균열 | | 35.0 | | 35.00 | m | 1 | |

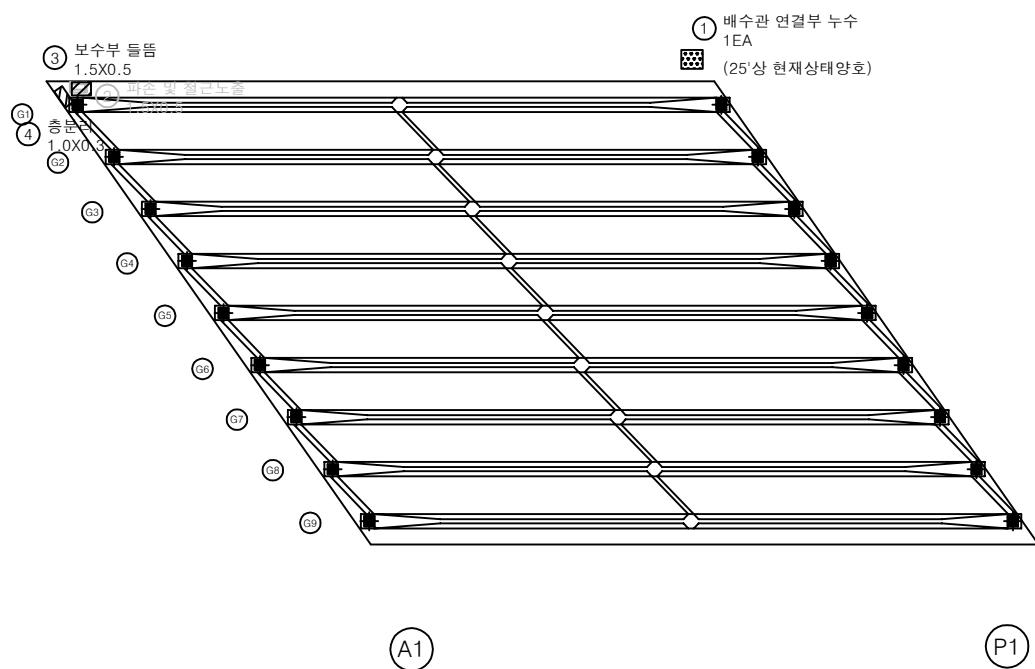
| 도면번호 | 06 |

| 번호 | 구분 | 부재 | 손상내용 | 손상현황 | | | | | | 비고 |
|---|---|---|---|---|---|---|---|---|---|---|
| 1 | 21하 | 배수시설 | 배수관 연결부 누수 | | | | 1.00 | EA | 1 | |
| 2 | 23하 | 바닥판 | 파손 및 철근노출 | | 1.5 | 0.5 | 0.75 | m <sup>2</sup> | 1 | 25'상 보수 |
| 3 | 25하 | 바닥판 | 보수부 들뜸 | | 1.5 | 0.5 | 0.75 | m <sup>2</sup> | 1 | |
| 4 | 25하 | 바닥판 | 층분리 | | 1.0 | 0.3 | 0.30 | m <sup>2</sup> | 1 | |

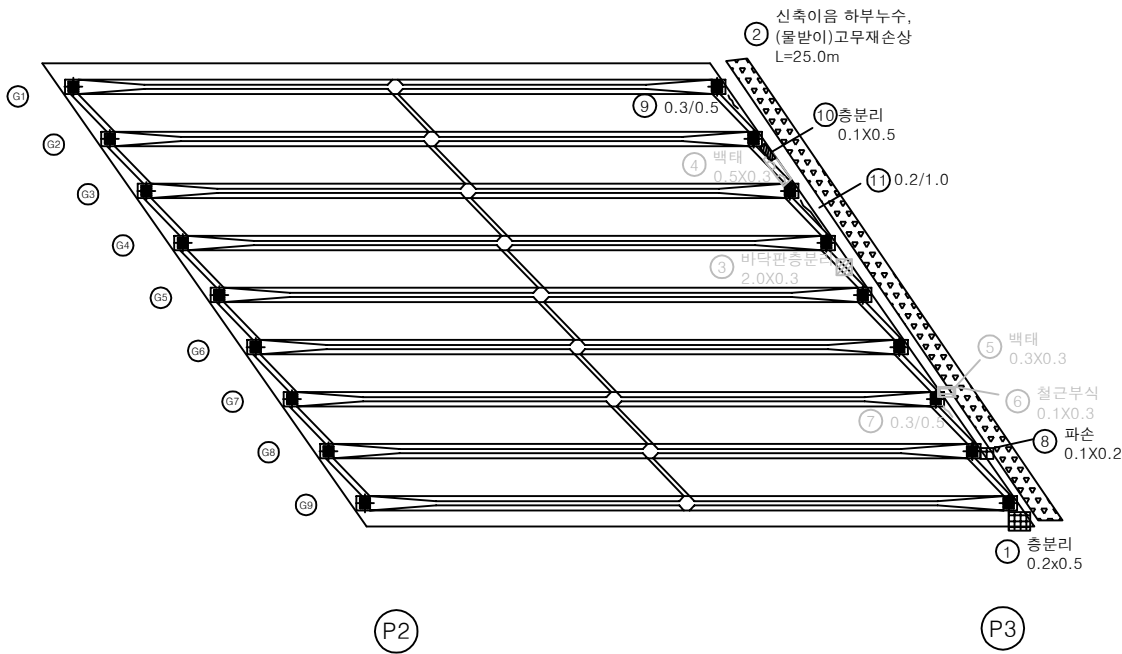
| 번호 | 구분 | 부재 | 손상내용 | 손상현황 | | | | | | 비고 |
|---|---|---|---|---|---|---|---|---|---|---|
| 2 | 21하 | 신축이음 | 신축이음 하부누수, (물받이) 고무재손상 | | 25.0 | | 25.00 | m | 1 | |
| 6 | 23하 | 바닥판 | 철근부식 | | 0.1 | 0.3 | 0.03 | m <sup>2</sup> | 1 | 25상 보수 |
| 7 | 23하 | 바닥판 | 균열(0.3mm이상) | 0.3 | 0.5 | | 0.50 | m | 1 | 25상 보수 |
| 9 | 25상 | 바닥판 | 균열(0.3mm이상) | 0.3 | 0.5 | | 0.50 | m | 1 | |
| 11 | 25하 | 바닥판 | 균열(0.3mm미만) | 0.2 | 1.0 | | 1.00 | m | 1 | |

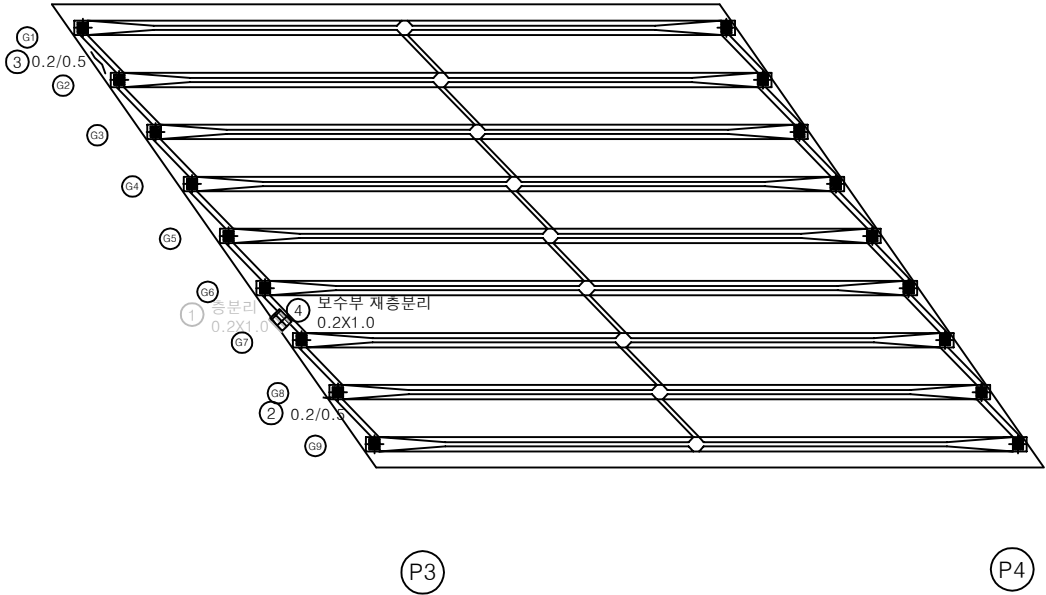
| 번호 | 구분 | 부재 | 손상내용 | 손상현황 | | | | | 비고 |
|---|---|---|---|---|---|---|---|---|---|
| 2 | 23하 | 바닥판 | 균열(0.3mm미만) | 0.2 | 0.5 | | 0.50 | m | 1 |
| 3 | 25하 | 바닥판 | 균열(0.3mm미만) | 0.2 | 0.5 | | 0.50 | m | 1 |

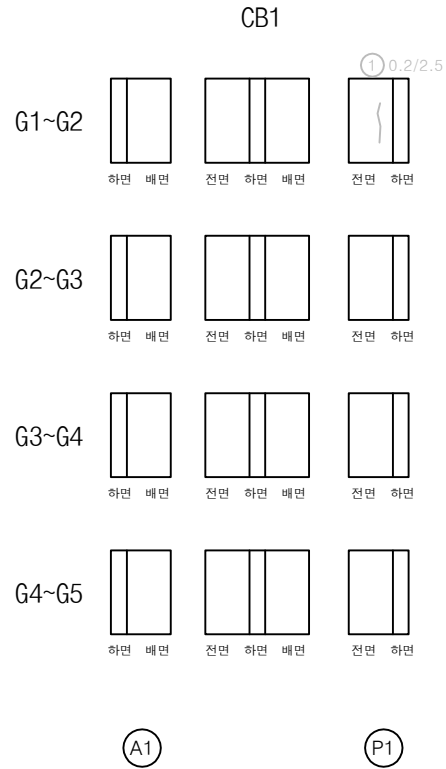
| 번호 | 구분 | 부재 | 손상내용 | 손상현황 | | | | | | 비고 |
|---|---|---|---|---|---|---|---|---|---|---|
| 1 | 상주 | 가로보 | 균열(0.3mm미만) | 0.2 | 2.5 | | 2.50 | m | 1 | 상주방향 |

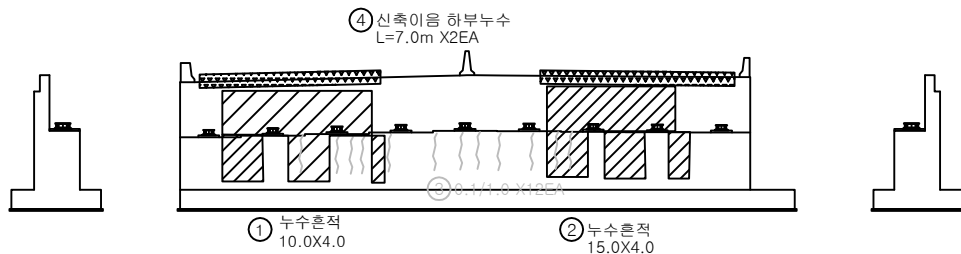
| 번호 | 구분 | 부재 | 손상내용 | 손상현황 | | | | | 비 고 |
|---|---|---|---|---|---|---|---|---|---|
| 1 | 19하 | 교대 | 누수흔적 | | 10.0 | 4.0 | 40.00 | m <sup>2</sup> | 1 |
| 2 | 21하 | 교대 | 누수흔적 | | 15.0 | 4.0 | 60.00 | m <sup>2</sup> | 1 |
| 3 | 21하 | 교대 | 균열(0.3mm미만) | 0.1 | 1.0 | | 12.00 | m | 12 |
| 4 | 25하 | 신축이음 | 신축이음 하부누수 | | 7.0 | | 14.00 | m | 2 |

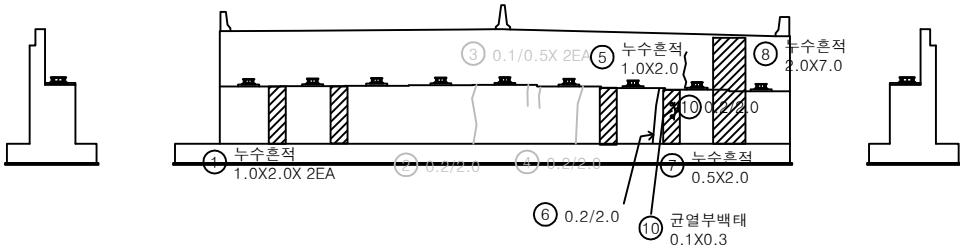
| 번호 | 구분 | 부재 | 손상내용 | 손상현황 | | | | | | 비고 |
|---|---|---|---|---|---|---|---|---|---|---|
| 1 | 19하 | 교대 | 누수흔적 | | 1.0 | 2.0 | 4.00 | m <sup>2</sup> | 2 | |
| 2 | 19하 | 교대 | 균열(0.3mm미만) | 0.2 | 2.0 | | 2.00 | m | 1 | 21'상 보강 |
| 3 | 19하 | 교대 | 균열(0.3mm미만) | 0.1 | 0.5 | | 1.00 | m | 2 | 25'상 보강 |
| 4 | 19하 | 교대 | 균열(0.3mm미만) | 0.2 | 2.0 | | 2.00 | m | 1 | 25'상 보강 |
| 5 | 19하 | 교대 | 누수흔적 | | 1.0 | 2.0 | 2.00 | m <sup>2</sup> | 1 | |
| 6 | 19하 | 교대 | 균열(0.3mm미만) | 0.2 | 2.0 | | 2.00 | m | 1 | |
| 7 | 19하 | 교대 | 누수흔적 | | 0.5 | 2.0 | 1.00 | m <sup>2</sup> | 1 | |
| 8 | 19하 | 교대 | 누수흔적 | | 2.0 | 7.0 | 14.00 | m <sup>2</sup> | 1 | |
| 9 | 21하 | 교대 | 균열(0.3mm미만) | 0.2 | 2.0 | | 2.00 | m | 1 | |
| 10 | 23하 | 교대 | 균열부백태 | 0.1 | 0.3 | 0.03 | m <sup>3</sup> | | 1 | |

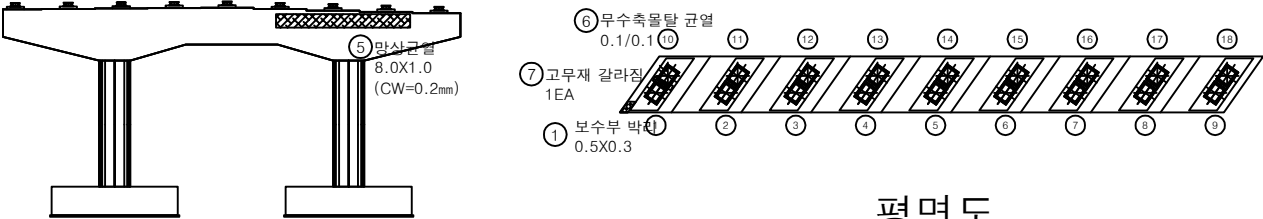
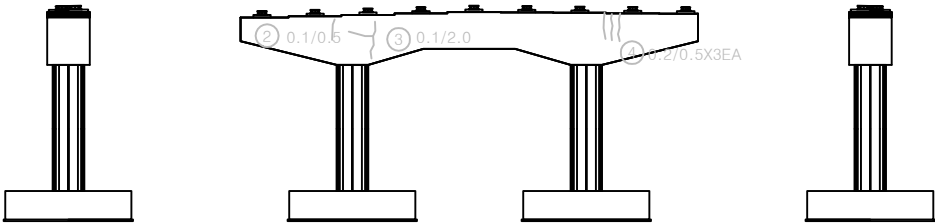
| 번호 | 구분 | 부재 | 손상내용 | 손상현황 | | | | | | 비 고 |
|---|---|---|---|---|---|---|---|---|---|---|
| 2 | 19하 | 교각 | 균열(0.3mm미만) | 0.1 | 0.5 | | 0.50 | m | 1 | 25하 보수 |
| 3 | 19하 | 교각 | 균열(0.3mm미만) | 0.1 | 2.0 | | 2.00 | m | 1 | 25하 보수 |
| 4 | 19하 | 교각 | 균열(0.3mm미만) | 0.2 | 0.5 | | 1.50 | m | 3 | 25하 보수 |
| 5 | 25하 | 교각 | 망상균열 | 0.2 | 8.0 | 1.0 | 8.00 | m <sup>2</sup> | 1 | |
| 6 | 25하 | 교량받침 | 무수축물탈 균열 | 0.1 | 0.1 | | 0.10 | m | 1 | |

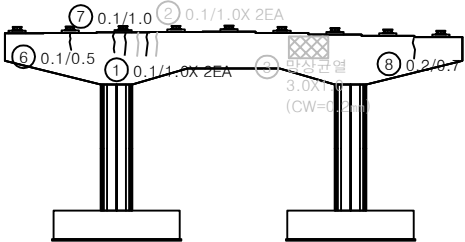
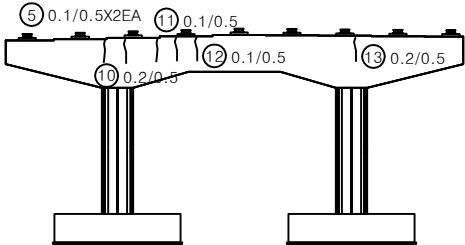
| 번호 | 구분 | 부재 | 손상내용 | 손상현황 | | | | | 비 고 |
|---|---|---|---|---|---|---|---|---|---|
| 1 | 19하 | 교각 | 균열(0.3mm미만) | 0.1 | 1.0 | | 2.00 | m | 2 |
| 2 | 19하 | 교각 | 균열(0.3mm미만) | 0.1 | 1.0 | | 2.00 | m | 2 |
| 3 | 19하 | 교각 | 양상균열 | 0.2 | 3.0 | 1.0 | 3.00 | m | 1 |
| 5 | 19하 | 교각 | 균열(0.3mm미만) | 0.1 | 0.5 | | 1.00 | m | 2 |
| 6 | 25하 | 교각 | 균열(0.3mm미만) | 0.1 | 0.5 | | 0.50 | m | 1 |
| 7 | 25하 | 교각 | 균열(0.3mm미만) | 0.1 | 1.0 | | 1.00 | m | 1 |
| 8 | 25하 | 교각 | 균열(0.3mm미만) | 0.2 | 0.7 | | 0.70 | m | 1 |
| 9 | 25하 | 교량받침 | 무수축물탈 균열 | 0.2 | 0.2 | | 0.20 | m | 1 |
| 10 | 25하 | 교각 | 균열(0.3mm미만) | 0.2 | 0.5 | | 0.50 | m | 1 |
| 11 | 25하 | 교각 | 균열(0.3mm미만) | 0.1 | 0.5 | | 0.50 | m | 1 |
| 12 | 25하 | 교각 | 균열(0.3mm미만) | 0.1 | 0.5 | | 0.50 | m | 1 |
| 13 | 25하 | 교각 | 균열(0.3mm미만) | 0.2 | 0.5 | | 0.50 | m | 1 |

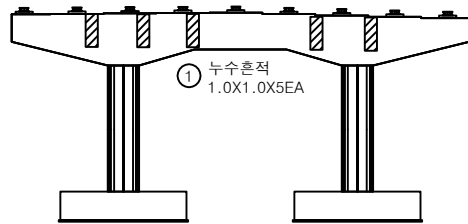
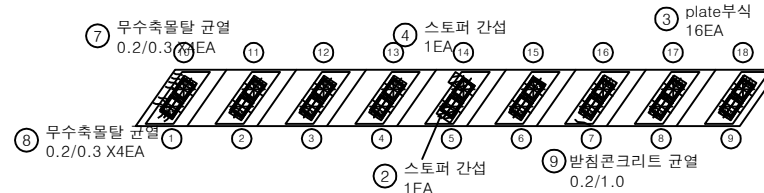
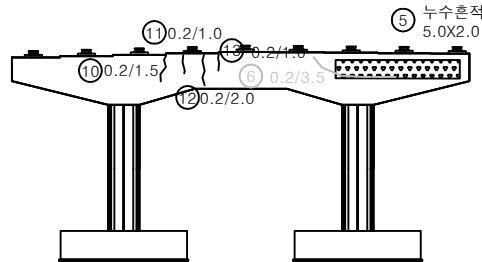
| 번호 | 구분 | 부재 | 손상내용 | 손상현황 | | | | | 비 고 |
|---|---|---|---|---|---|---|---|---|---|
| 1 | 19하 | 교각 | 누수흔적 | | 1.0 | 1.0 | 5.00 | m <sup>2</sup> | 5 |
| 3 | 19하 | 교량발침 | plate 부식 | | | | 16.00 | EA | 16 |
| 5 | 21하 | 교각 | 누수흔적 | | 5.0 | 2.0 | 10.00 | m <sup>2</sup> | 1 |
| 6 | 21하 | 교각 | 균열(0.3mm미만) | 0.2 | 3.5 | | 3.50 | m | 1 |
| 7 | 23하 | 교량발침 | 무수축물탈 균열 | 0.2 | 0.3 | | 1.20 | m | 4 |
| 8 | 23하 | 교량발침 | 무수축물탈 균열 | 0.2 | 0.3 | | 1.20 | m | 4 |
| 9 | 25하 | 교량발침 | 발침콘크리트 균열 | 0.2 | 1.0 | | 1.00 | m | 1 |
| 10 | 25하 | 교각 | 균열(0.3mm미만) | 0.2 | 1.5 | | 1.50 | m | 1 |
| 11 | 25하 | 교각 | 균열(0.3mm미만) | 0.2 | 1.0 | | 1.00 | m | 1 |
| 12 | 25하 | 교각 | 균열(0.3mm미만) | 0.2 | 2.0 | | 2.00 | m | 1 |
| 13 | 25하 | 교각 | 균열(0.3mm미만) | 0.2 | 1.0 | | 1.00 | m | 1 |

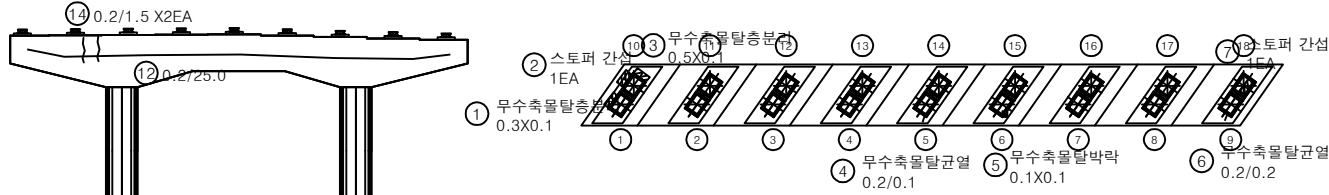
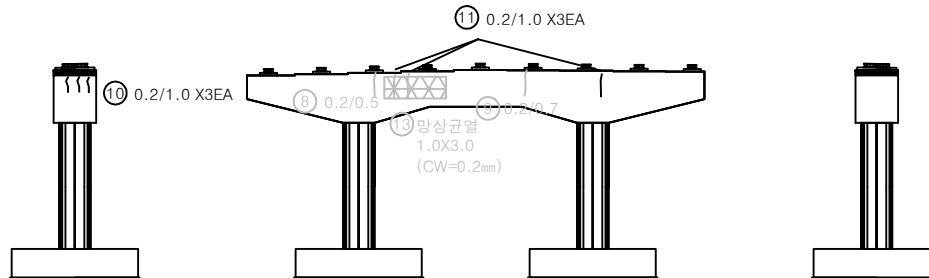
| 번호 | 구분 | 부재 | 손상내용 | 손상현황 | | | | | | 비 고 |
|---|---|---|---|---|---|---|---|---|---|---|
| 4 | 19하 | 교량받침 | 무수축물탈 균열 | 0.2 | 0.1 | | 0.10 | m | 1 | |
| 6 | 19하 | 교량받침 | 무수축물탈 균열 | 0.2 | 0.2 | | 0.20 | m | 1 | |
| 8 | 19하 | 교각 | 균열(0.3mm미만) | 0.2 | 0.5 | | 0.50 | m | 1 | 25% 보수 |
| 9 | 19하 | 교각 | 균열(0.3mm미만) | 0.2 | 0.7 | | 0.70 | m | 1 | 25% 보수 |
| 10 | 21하 | 교각 | 균열(0.3mm미만) | 0.2 | 1.0 | | 3.00 | m | 3 | |
| 11 | 21하 | 교각 | 균열(0.3mm미만) | 0.2 | 1.0 | | 3.00 | m | 3 | |
| 12 | 23하 | 교각 | 균열(0.3mm미만) | 0.2 | 25.0 | | 25.00 | m | 1 | |
| 13 | 23하 | 교각 | 방상균열 | 0.2 | 1.0 | 3.0 | 3.00 | ㎡ | 1 | 25% 보수 |
| 14 | 25하 | 교각 | 균열(0.3mm미만) | 0.2 | 1.5 | | 3.00 | m | 2 | |
