(주)명성엔지니어링

대구 동부순환도로 (주)

2026년 상반기 시설물 정기 및 정밀안전점검 기술용역

연호고가교

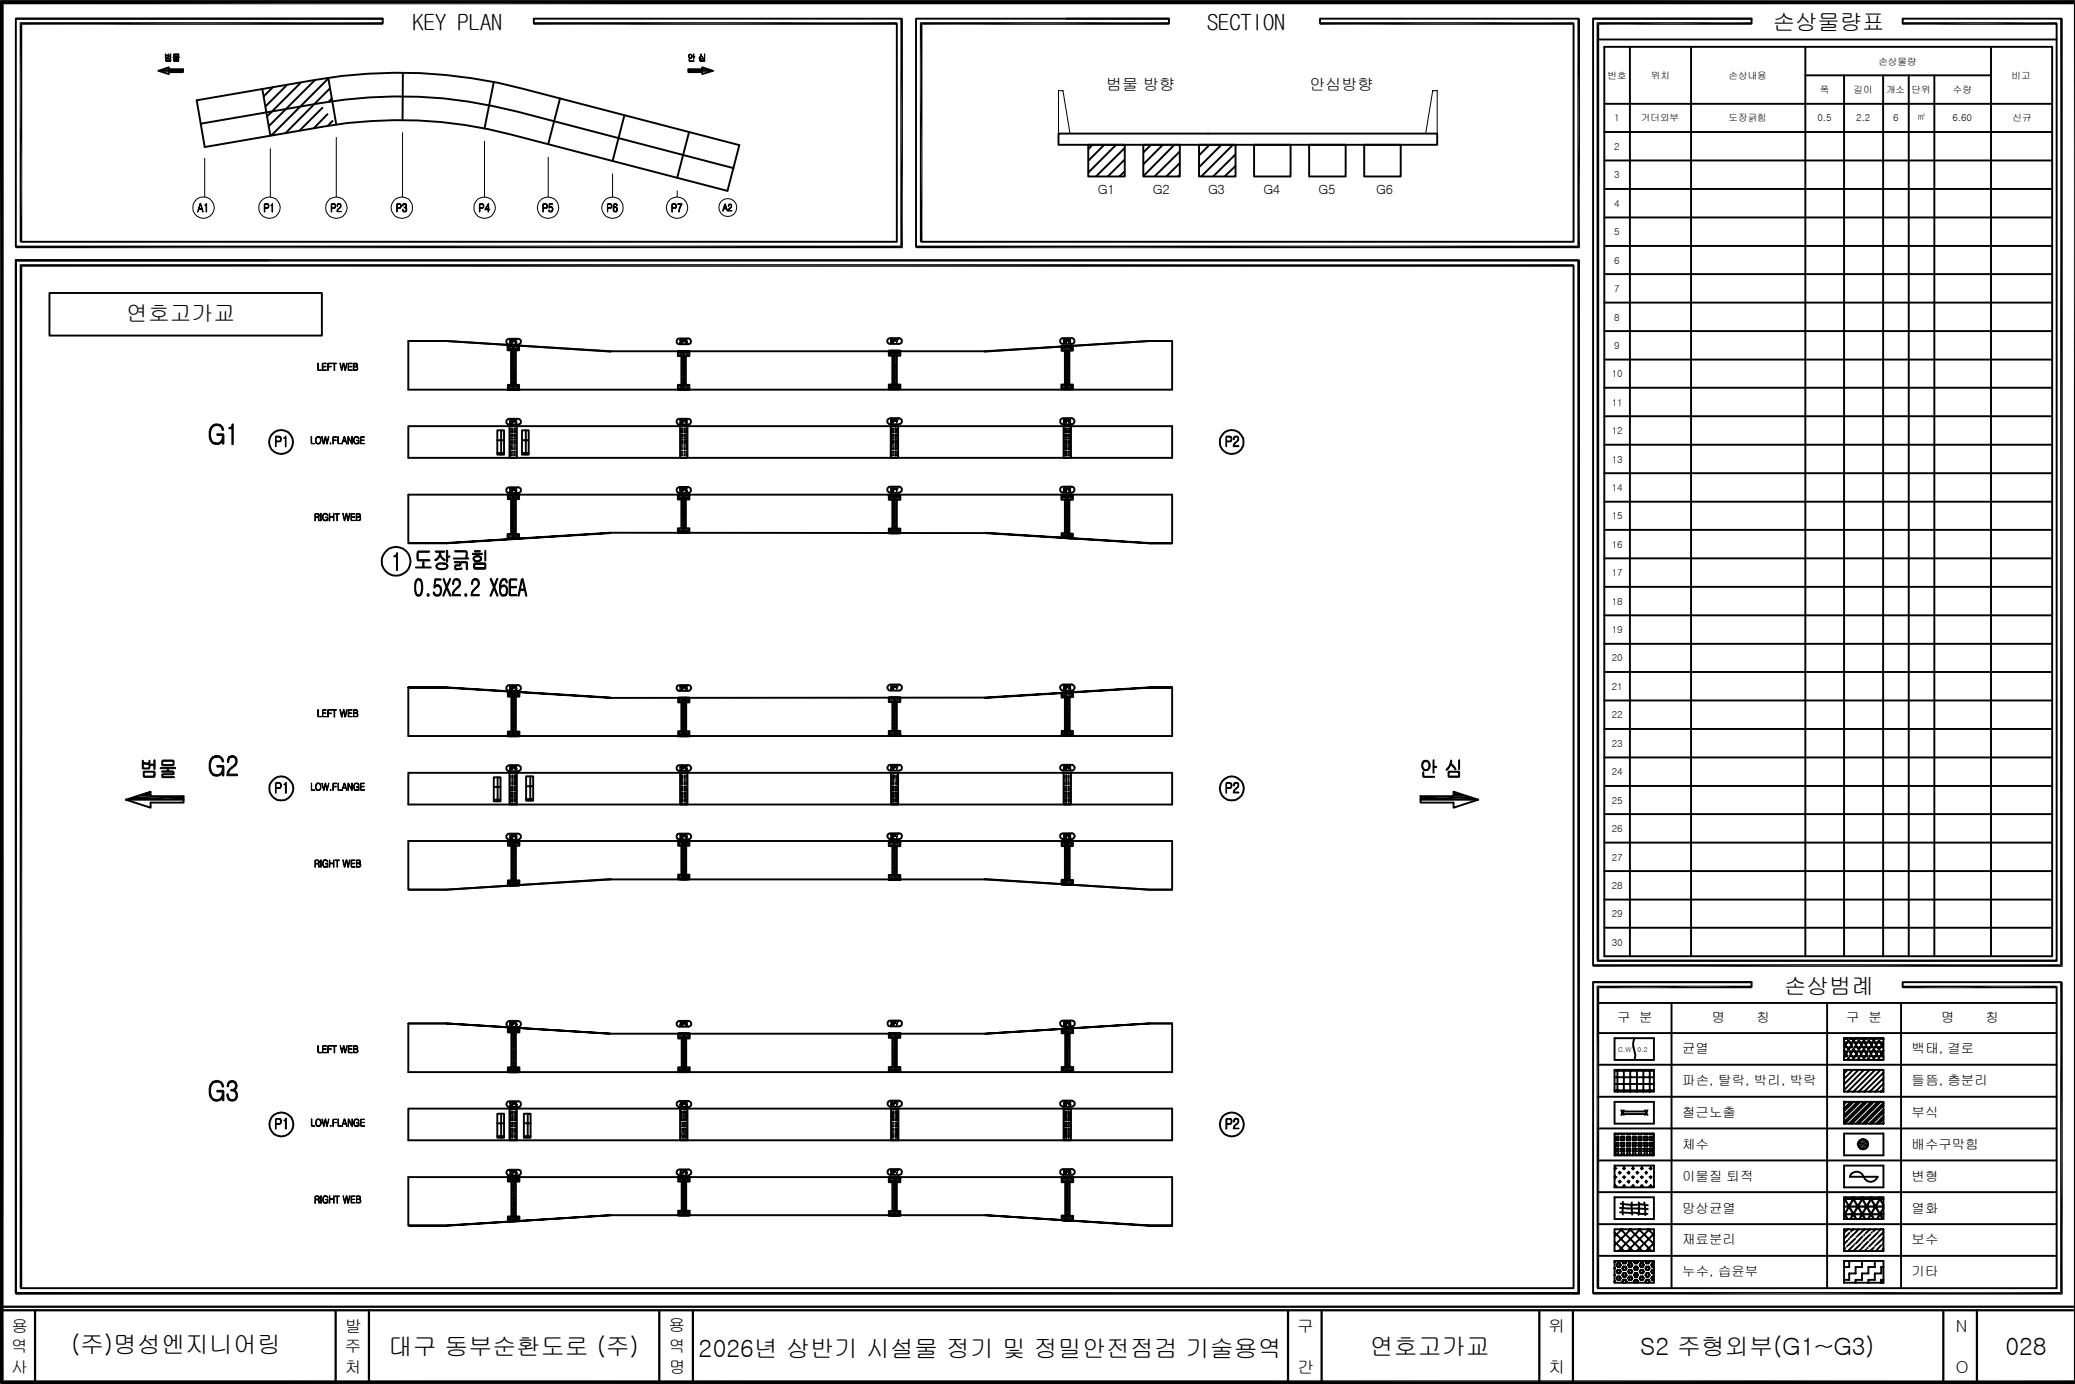
S2 주형외부(G1~G3)

| 번호 | 위치 | 손상내용 | 손상물량 | | | | | 비고 |
|---|---|---|---|---|---|---|---|---|
| 1 | 거더외부 | 도장결함 | 0.2 | 2.2 | 3 | ㎡ | 1.32 | 산규 |
| 2 | 거더외부 | 도장박리 | 0.5 | 0.4 | 1 | ㎡ | 0.20 | 산규 |

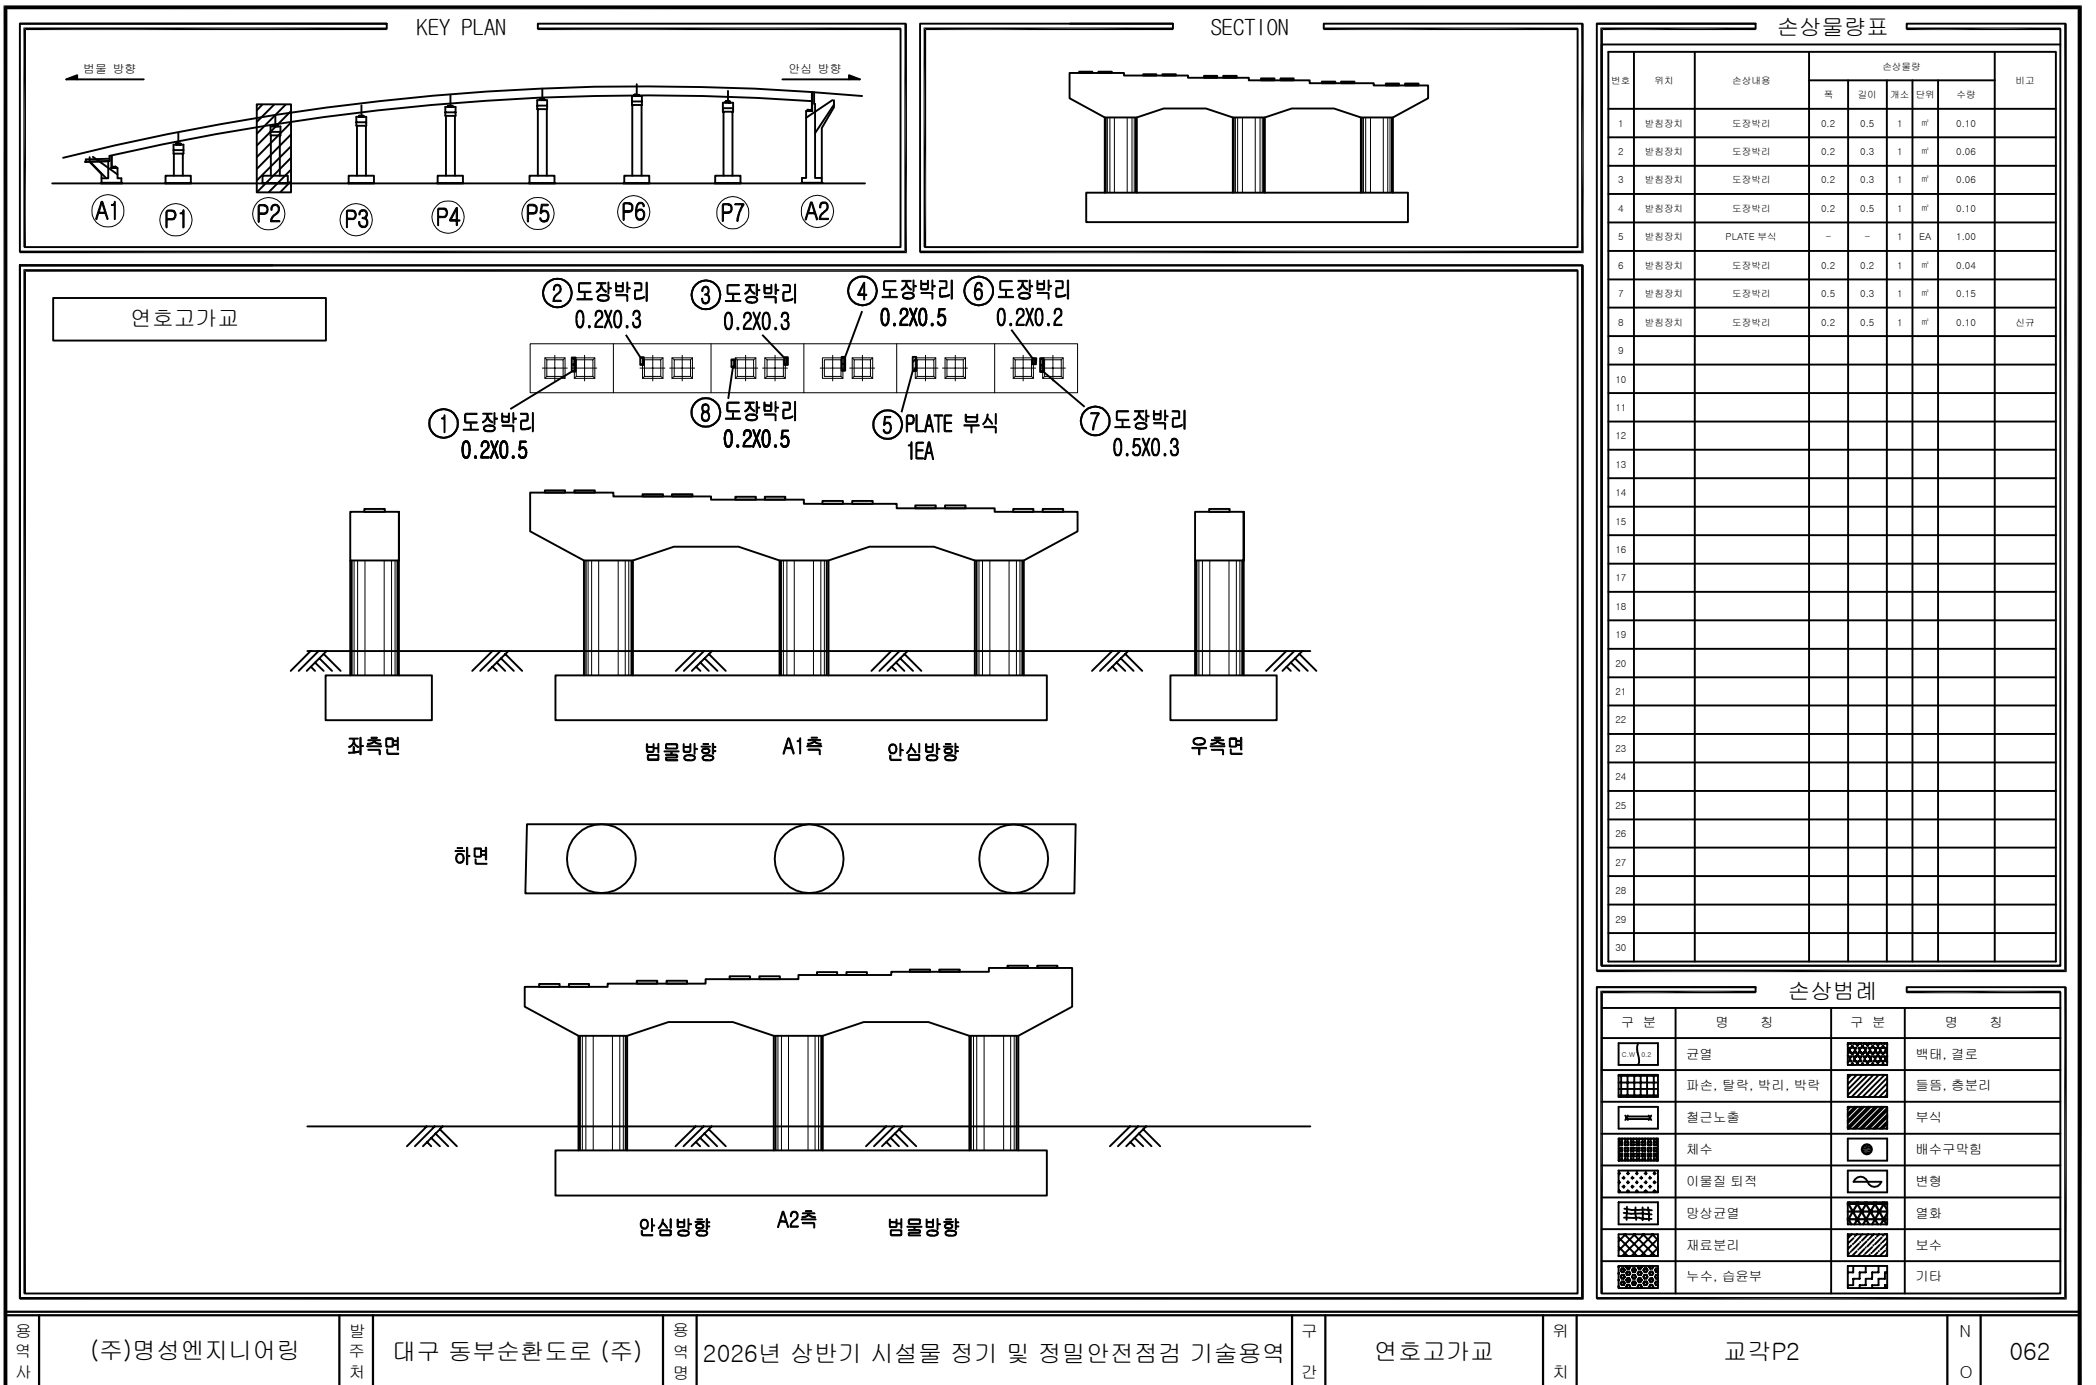
교각P2

| 번호 | 위치 | 손상내용 | 손상물량 | | | | | 비고 |
|---|---|---|---|---|---|---|---|---|
| 1 | 범물장차 | 도장박리 | 0.2 | 0.5 | 1 | ㎡ | 0.10 | |
| 2 | 범물장차 | 도장박리 | 0.2 | 0.3 | 1 | ㎡ | 0.06 | |
| 3 | 범물장차 | 도장박리 | 0.2 | 0.3 | 1 | ㎡ | 0.06 | |
| 4 | 범물장차 | 도장박리 | 0.2 | 0.5 | 1 | ㎡ | 0.10 | |
| 5 | 범물장차 | PLATE 부식 | - | - | 1 | EA | 1.00 | |
| 6 | 범물장차 | 도장박리 | 0.2 | 0.2 | 1 | ㎡ | 0.04 | |
| 7 | 범물장차 | 도장박리 | 0.5 | 0.3 | 1 | ㎡ | 0.15 | |
| 8 | 범물장차 | 도장박리 | 0.2 | 0.5 | 1 | ㎡ | 0.10 | 신규 |
