## 2.22 화남1교 (7공구)

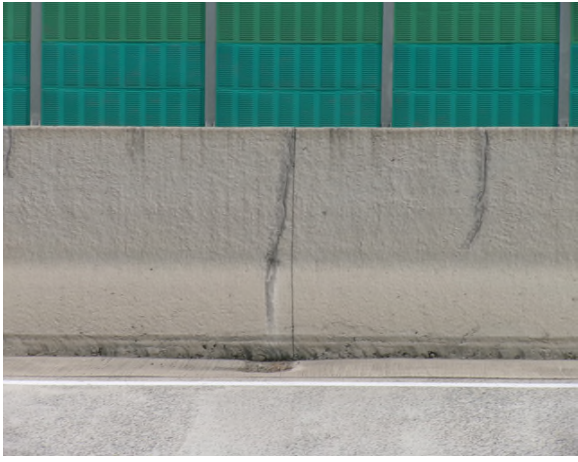
| 위 치 | 방호벽 영천방향 S2 | 위 치 | 방호벽 영천방향 S3 |

| 현 황 | 중분대 균열부백태 ( $A=0.1\text{m} \times 1.0\text{m}$ ) | 현 황 | 균열부백태 ( $A=0.1\text{m} \times 1.0\text{m}$ ) |

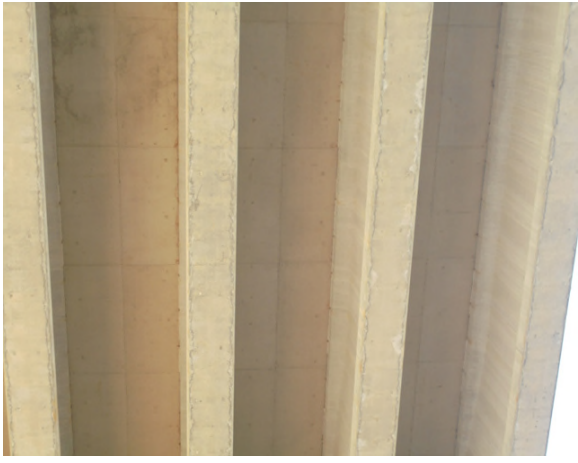
| 위 치 | 바닥판하면 상주방향 S4 | 위 치 | 바닥판하면 상주방향 S1 |

| 현 황 | 망상균열 ( $A=15.0\text{m} \times 1.5\text{m}$ ) | 현 황 | 파손 및 철근노출 ( $A=0.2\text{m} \times 0.5\text{m}$ ) |

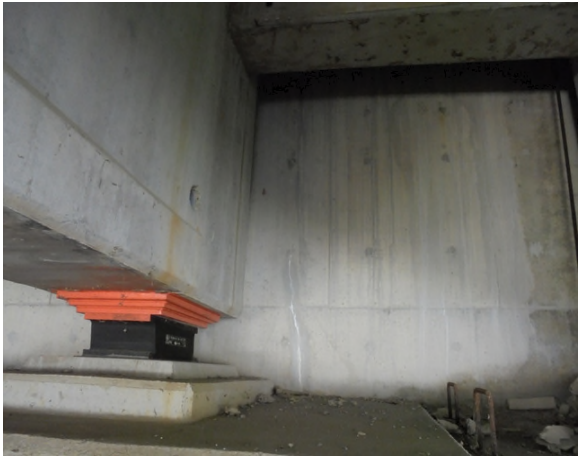
| 위 치 | 교대 상주방향 A1 | 위 치 | 교각 영천방향 P3 |

| 현 황 | 백태 (A=0.1m×0.5m) | 현 황 | 균열 (Cw<0.3mm) |

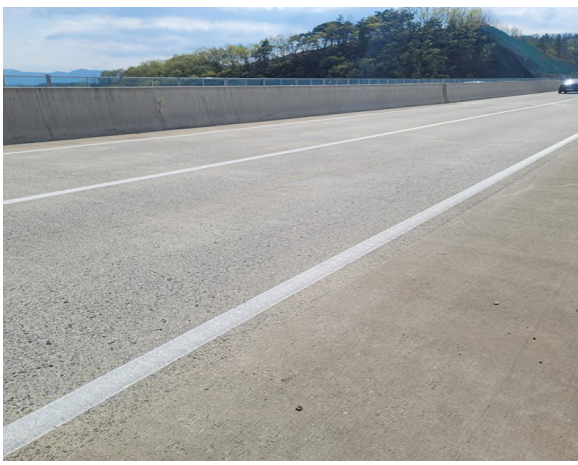
| 위 치 | 교면포장 상주방향 S4 | 위 치 | 교면포장 영천방향 S1 |

| 현 황 | 망상균열 (A=35.0m×7.0m) | 현 황 | 망상균열 (A=35.0m×5.0m) |

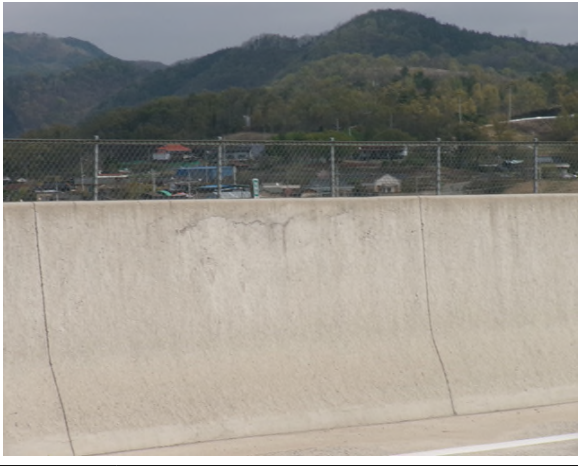
| 위 치 | 방호벽 영천방향 S2 | 위 치 | 신축이음 상주방향 A1 |

| 현 황 | 충분대 균열 (Cw<0.3mm) | 현 황 | 후타재 균열 (Cw<0.3mm) |

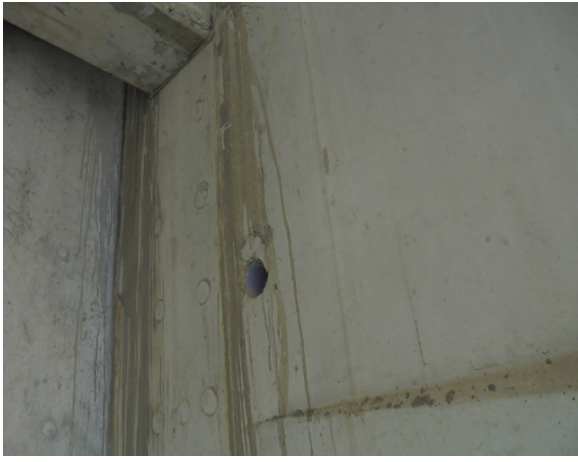
| 위 치 | 거더 영천방향 S5-G4 | 위 치 | 가로보 상주방향 S2-G3~4 |

| 현 황 | 인양홀 파손 ( $A=0.2\text{m} \times 0.2\text{m}$ ) | 현 황 | 박락 ( $A=0.3\text{m} \times 0.5\text{m}$ ) |

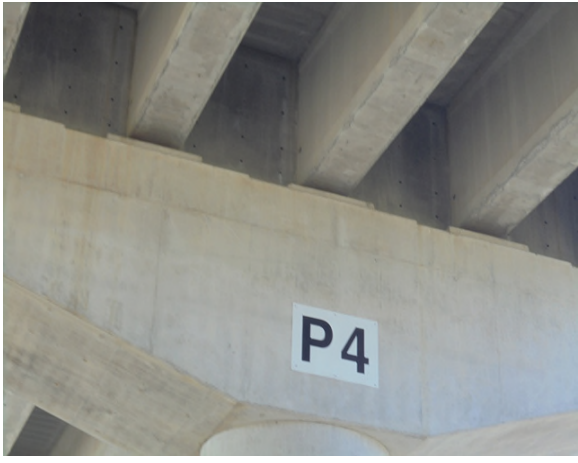
| 위 치 | 교각 상주방향 P4 | 위 치 | 교각 영천방향 P1 |

| 현 황 | 망상균열 ( $A=10.0\text{m} \times 1.5\text{m}$ ) | 현 황 | 균열 ( $Cw \geq 0.3\text{mm}$ ) |

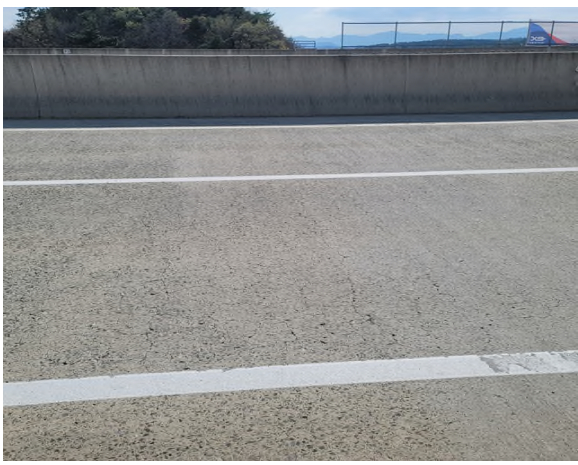
| 위 치 | 교면포장 상주방향 S3 | 위 치 | 교면포장 상주방향 S4 |

| 현 황 | 망상균열(A=30.0m×3.0m) | 현 황 | 망상균열(A=30.0m×3.0m) |

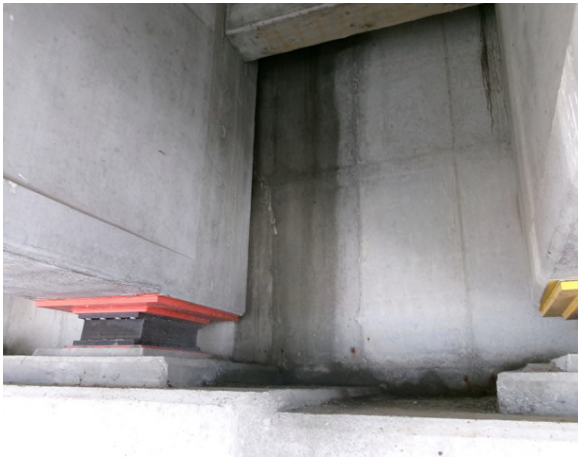
| 위 치 | 교대 A1 | 위 치 | 교대 A1 |

| 현 황 | 누수흔적 (A=1.0m×3.0m) | 현 황 | 균열 (Cw<0.3mm) |

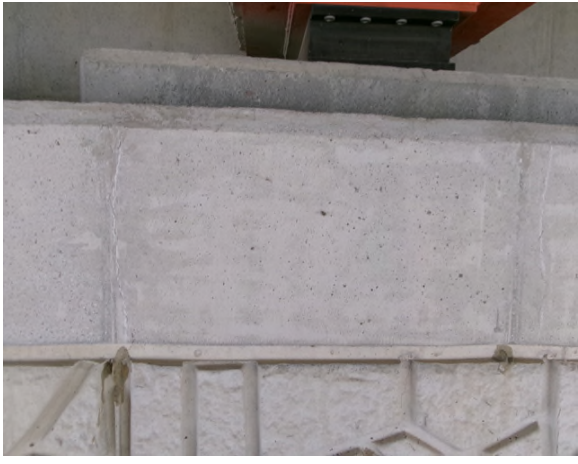
| 위 치 | 교대 A2 | 위 치 | 교각 P11 |

| 현 황 | 균열 (Cw<0.3mm) | 현 황 | 균열 (Cw≥0.3mm) |

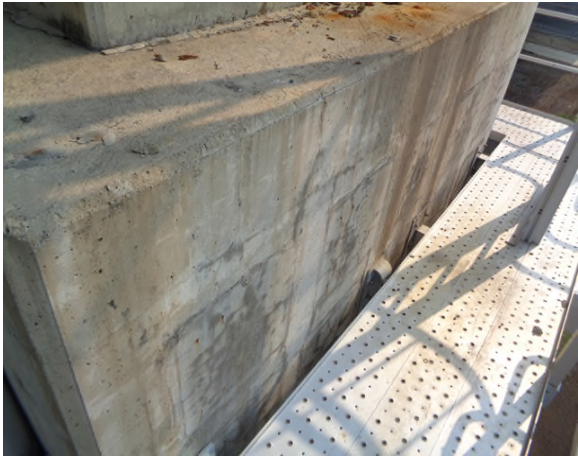
| 위 치 | 교각 P9 | 위 치 | 교각 P11 |

| 현 황 | 코핑부 망상균열 (A=3.0m×1.0m) | 현 황 | 파손 (A=0.2m×0.2m) |

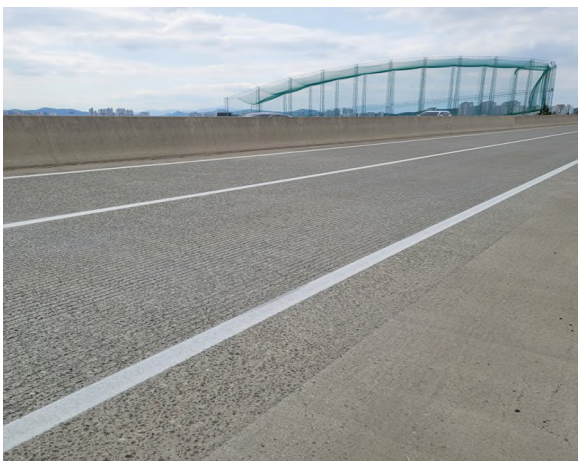
| 위 치 | 교면포장 상주방향 S2 | 위 치 | 교면포장 영천방향 S4 |

| 현 황 | 망상균열 ( $A=45.0\text{m} \times 8.0\text{m}$ ) | 현 황 | 접속도로 망상균열( $A=20.0\text{m} \times 5.0\text{m}$ ) -보수 |

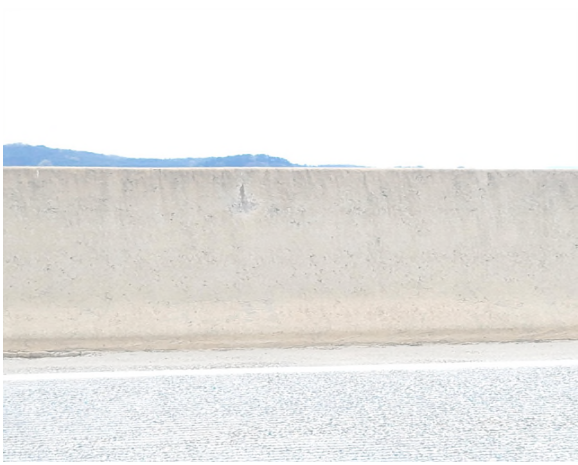
| 위 치 | 방호벽 상주방향 S1 | 위 치 | 방호벽 영천방향 S2 |

| 현 황 | 균열부백태 ( $A=0.2\text{m} \times 1.0\text{m}$ ) | 현 황 | 균열부백태 ( $A=0.2\text{m} \times 1.0\text{m}$ ) |

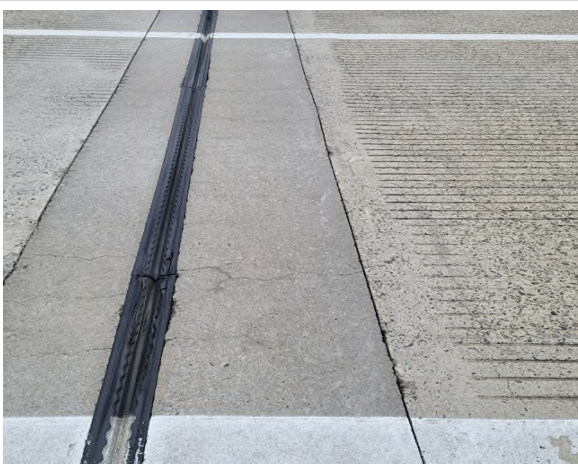
| 위 치 | 신축이음 상주방향 A1 | 위 치 | 신축이음 상주방향 P2 |

| 현 황 | 후타재 균열 ( $C_w < 0.3\text{mm}$ ) | 현 황 | 후타재 표면불량 ( $A=0.3\text{m} \times 6.0\text{m}$ ) |

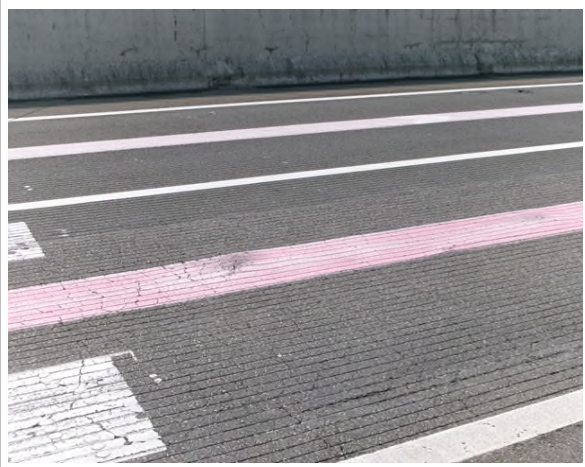
| 위 치 | 교면포장 S10 | 위 치 | 교면포장 S08 |

| 현 황 | 아스콘 밀림 (A=0.5m×0.5m) | 현 황 | 아스콘 망상균열 (A=2.5m×20.0m) |

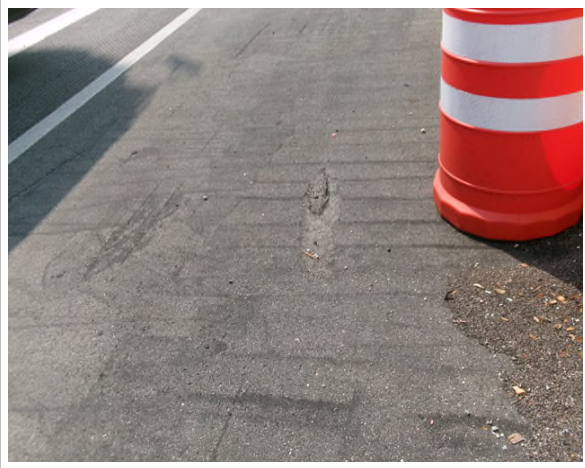
| 위 치 | 교면포장 S14 | 위 치 | 방호벽 S8 |

| 현 황 | 아스콘 파손 (A=1.0m×0.2m) | 현 황 | 백태 (A=0.1m×1.5m) |
