시 설 물    안 전 점 검    용 역  
상주영천고속도로    2024 ~ 2025년

〈터널편〉

**상주영천고속도로 2024~2025년  
시설물 안전 점검 용역  
정기안전점검보고서**

**2024. 06**

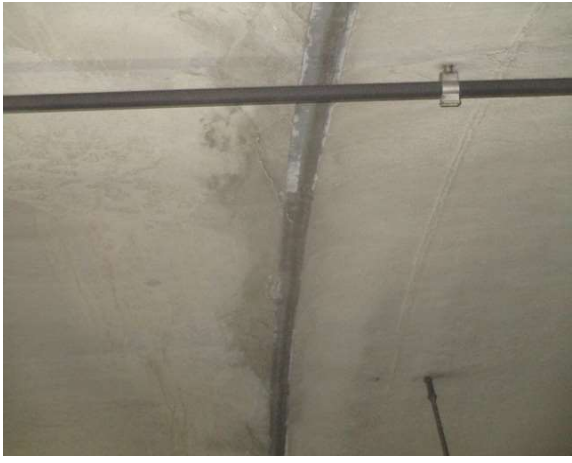
| 위 치 | J09 라이닝 콘크리트 | 위 치 | S75 라이닝 콘크리트 |

| 현 황 | 천단부 들뜸(A=0.1m×0.4m) | 현 황 | 천단부 균열(Cw=0.3mm이상) |

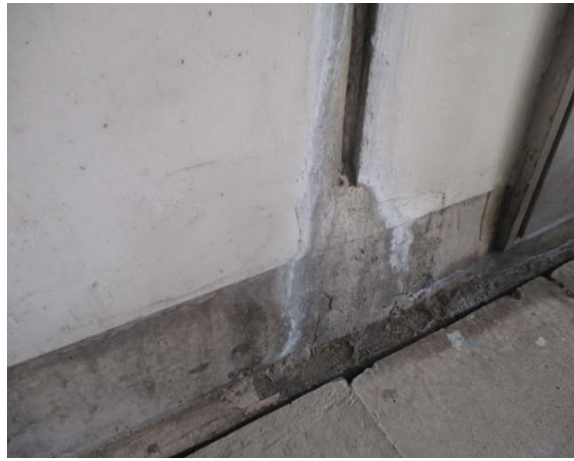
| 위 치 | S58 라이닝 콘크리트 | 위 치 | S02 라이닝 콘크리트 |

| 현 황 | 측벽부 균열( $C_w=0.3\text{mm}$ 미만) | 현 황 | 측벽부 백태( $A=0.3\text{m}\times 1.0\text{m}$ ) |

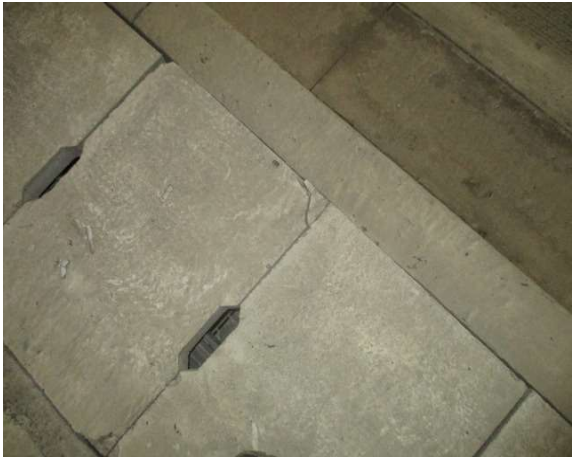
| 위 치 | S11 공동구 | 위 치 | S26 공동구 |

| 현 황 | 덮개 파손(1EA) | 현 황 | 재균열( $C_w=0.3\text{mm}$ 이상) |

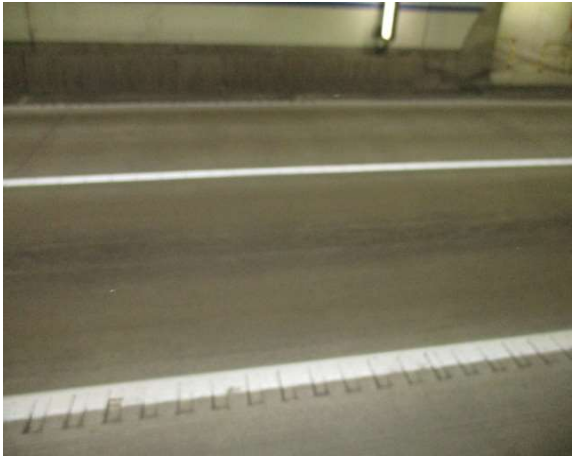
| 위 치 | S34 포장부 | 위 치 | S38 포장부 |

| 현 황 | 망상균열( $A=4.0\text{m}\times 9.0\text{m}$ ) | 현 황 | 포장 박락( $A=0.1\text{m}\times 0.2\text{m}$ ) |

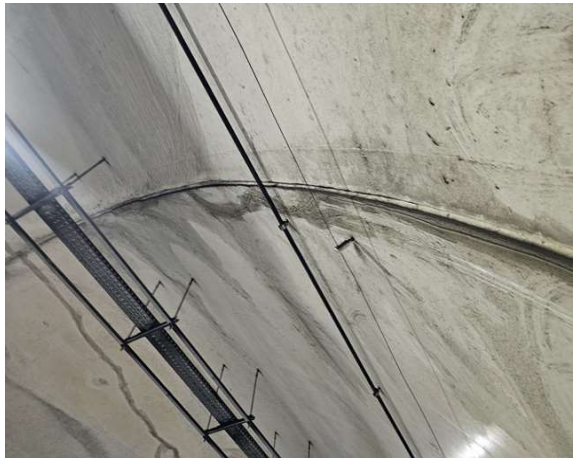
| 위 치 | S106 라이닝 콘크리트 | 위 치 | J061 라이닝 콘크리트 |

| 현 황 | 측벽부 망상균열(A=4.0m×5.0m) | 현 황 | 천단부 들뜸(A=0.3m×1.0m) |

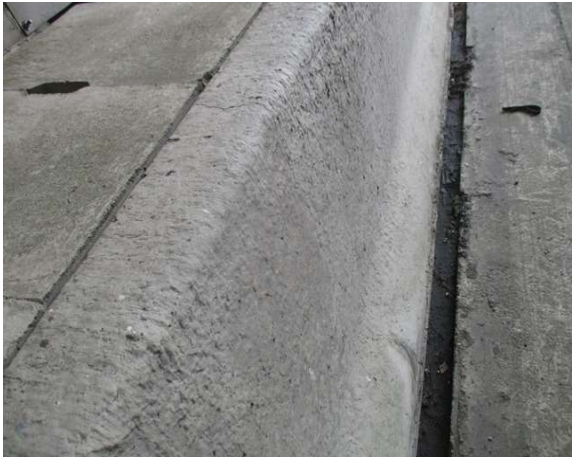
| 위 치 | S001 공동구 | 위 치 | S068 공동구 |

| 현 황 | 균열(Cw=0.3mm이상) | 현 황 | 덜개 파손(1EA) |

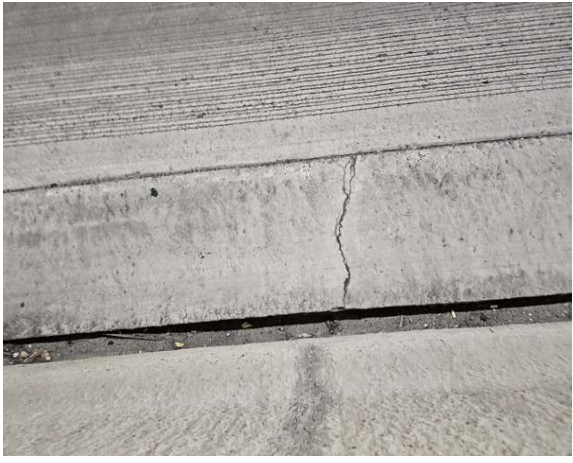
| 위 치 | S067 포장부 | 위 치 | S108 포장부 |

| 현 황 | 포장 균열(L=2.0m) | 현 황 | 포장 박리(A=0.2m×0.3m) |

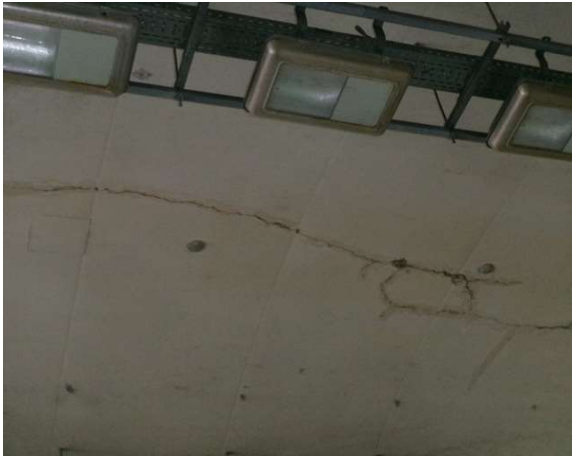
| 위 치 | S06 라이닝 콘크리트 | 위 치 | S40 라이닝 콘크리트 |

| 현 황 | 천단부 균열 (Cw=0.3mm이상) | 현 황 | 천단부 표면오염 (A=5.0m×2.0m) |

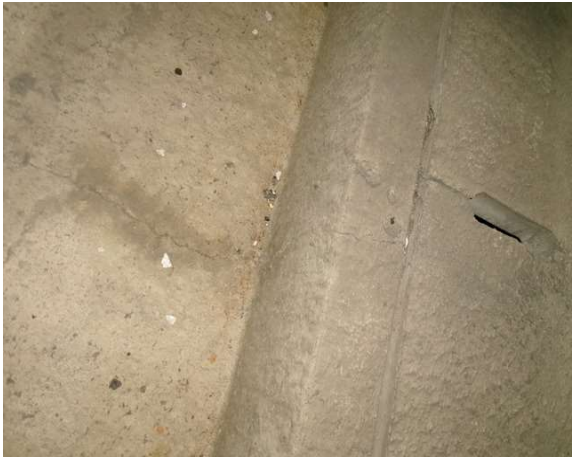
| 위 치 | S13 공동구 | 위 치 | S27 포장부 |

| 현 황 | 균열 (Cw=0.3mm미만) | 현 황 | 포장 파손 (A=0.2m×1.0) |

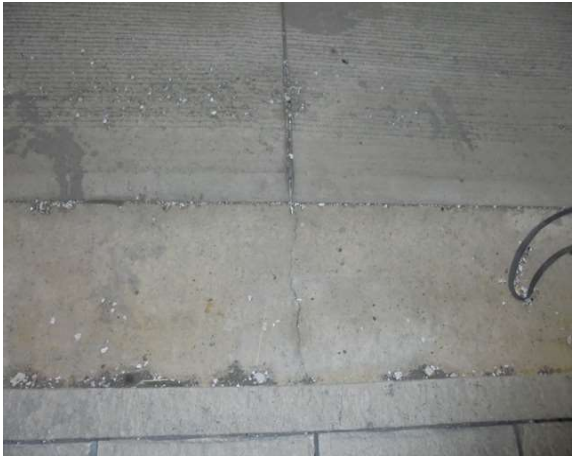
| 위 치 | S34 포장부 | 위 치 | S38 포장부 |

| 현 황 | 균열 (L=1.0m) | 현 황 | 박락 (A=0.1m×0.2m) |

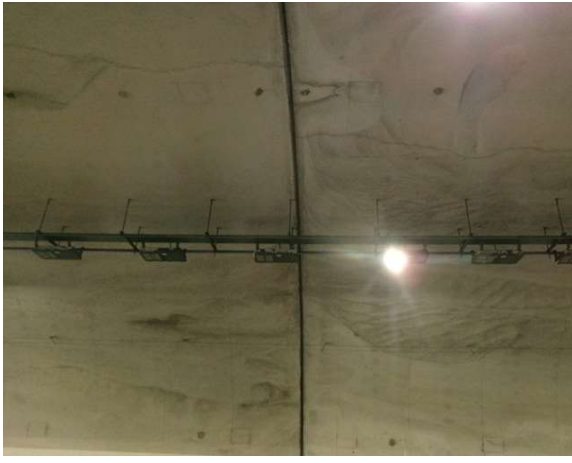
| 위 치 | S20 라이닝 콘크리트 | 위 치 | S03 라이닝 콘크리트 |

| 현 황 | 천단부 들뜸(A=0.1m×0.1m) | 현 황 | 측벽부 누수흔적(A=0.2m×0.4m) |

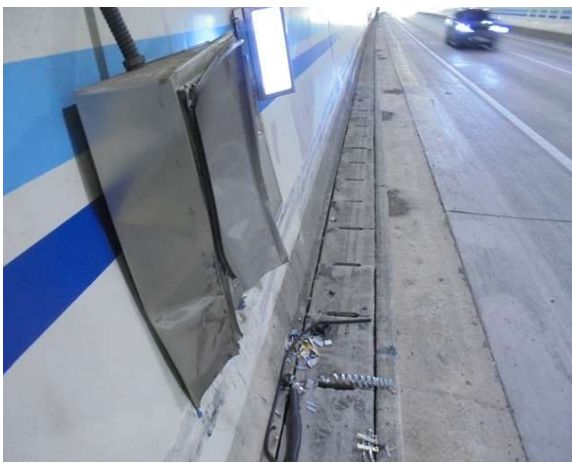
| 위 치 | S24 라이닝 콘크리트 | 위 치 | S6 라이닝 콘크리트 |

| 현 황 | 측벽부 소화전 파손 | 현 황 | 측벽부 망상균열 (A=1.0m×5.0m) |

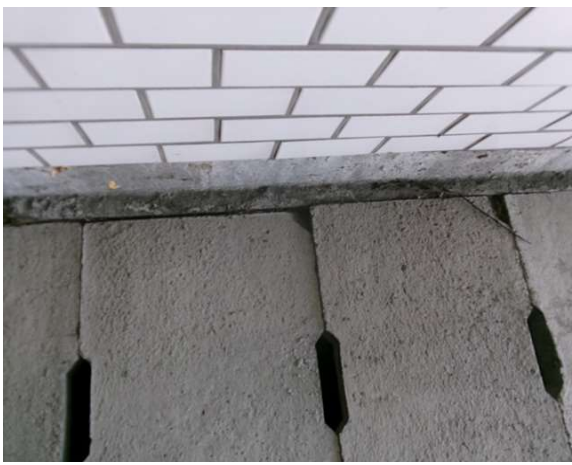
| 위 치 | S002 공동구 | 위 치 | S012 공동구 |

| 현 황 | 덮개 파손(1EA) | 현 황 | 균열(Cw=0.3mm 이상) |

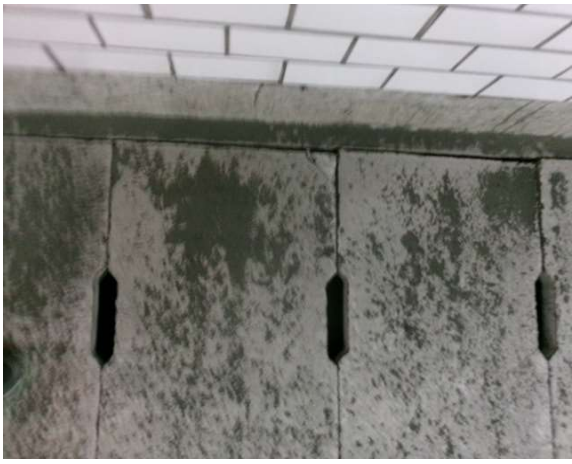
| 위 치 | S064 공동구 | 위 치 | S139 공동구 |

| 현 황 | 덮개 파손(1EA) | 현 황 | 타일 파손(50EA) |

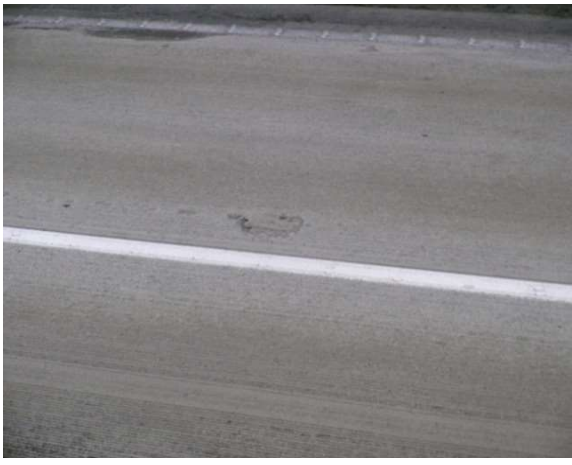
| 위 치 | S112 포장부 | 위 치 | S173 포장부 |

| 현 황 | 패임(A=0.5m×0.5m) | 현 황 | 균열(L=9.0m) |

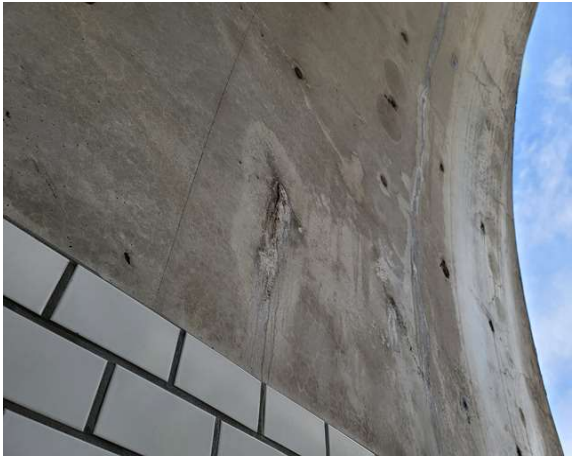
| 위 치 | S001 라이닝 콘크리트 | 위 치 | S021 라이닝 콘크리트 |

| 현 황 | 천단부 백태(A=0.2m×0.5m) | 현 황 | 천단부 재균열(Cw=0.3mm이상) |

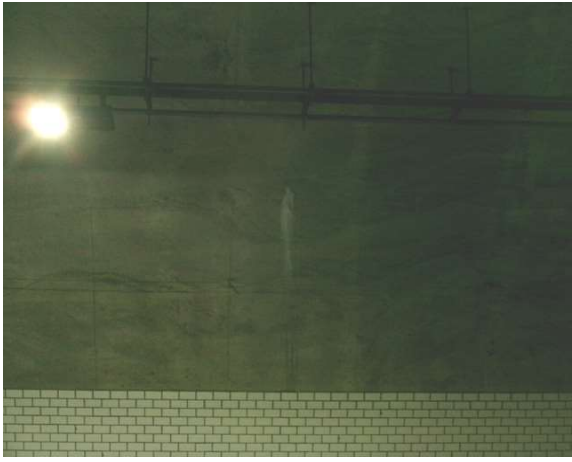
| 위 치 | S160 라이닝 콘크리트 | 위 치 | S184 라이닝 콘크리트 |

| 현 황 | 천단부 백태( $A=0.2\text{m}\times1.5\text{m}$ ) | 현 황 | 천단부 망상균열( $A=4.0\text{m}\times3.0\text{m}$ ) |

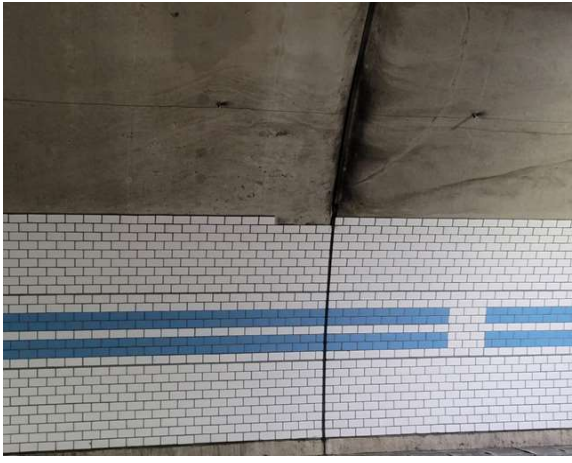
| 위 치 | S127 측벽부 | 위 치 | S153 측벽부 |

| 현 황 | 타일 탈락(4EA) | 현 황 | 타일 균열(3EA) |

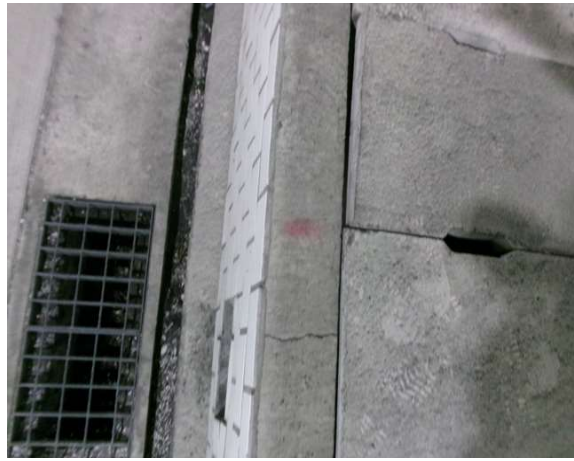
| 위 치 | S040 공동구 | 위 치 | S053 공동구 |

| 현 황 | 덧개 탈락(1EA) | 현 황 | 균열 (Cw=0.3mm 이상) |

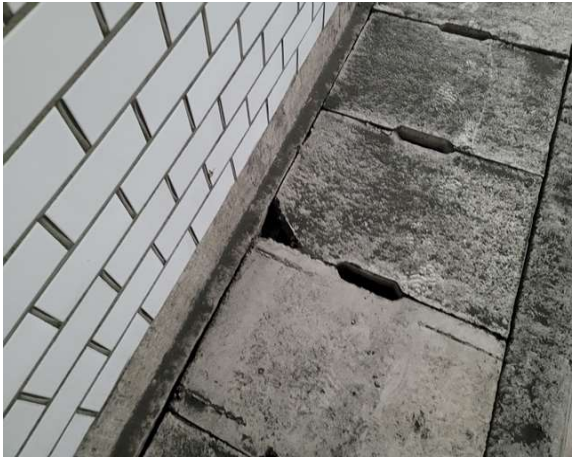
| 위 치 | S140 공동구 | 위 치 | S185 공동구 |

| 현 황 | 덧개 파손(1EA) | 현 황 | 타일 탈락(8EA) |

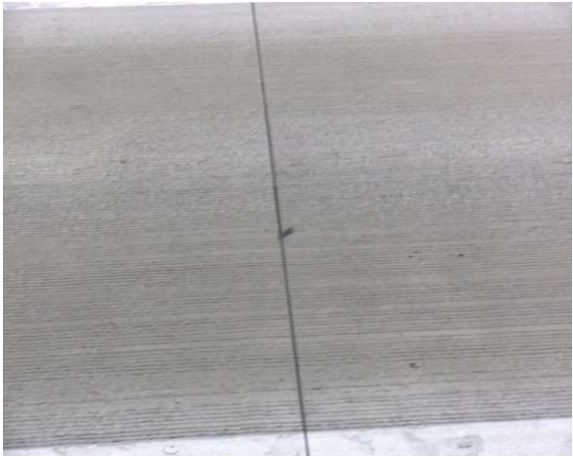
| 위 치 | S035 포장부 | 위 치 | S093 포장부 |

| 현 황 | 고무패드 이탈 (L=0.3m) | 현 황 | 포장균열 (L=10.0m) |

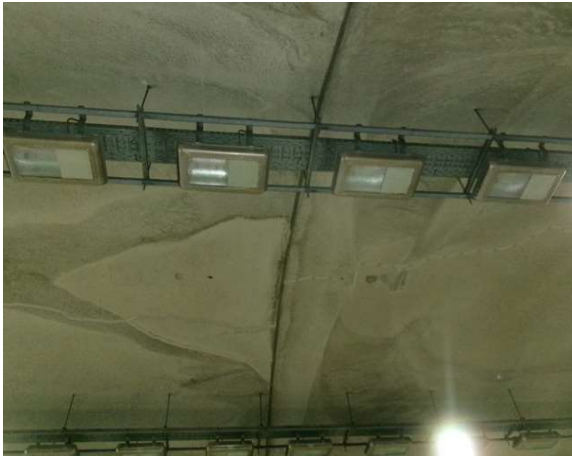
| 위 치 | J08 라이닝 콘크리트 | 위 치 | S10 라이닝 콘크리트 |

| 현 황 | 천단부 재들뜸(A=0.1m×0.3m) | 현 황 | 천단부 재균열(Cw=0.3mm이상) |

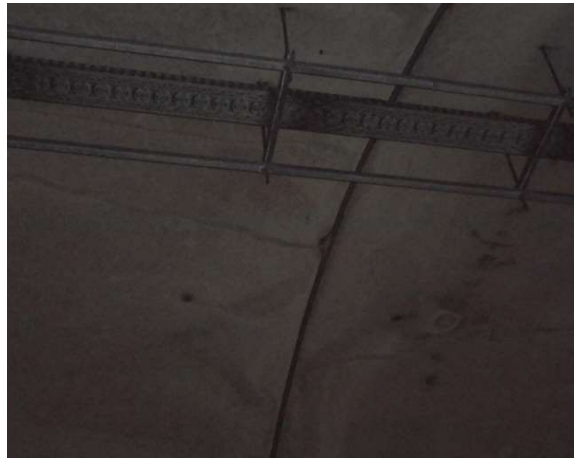
| 위 치 | J16 라이닝 콘크리트 | 위 치 | J36 라이닝 콘크리트 |

| 현 황 | 천단부 들뜸 (A=0.1m×0.3m) | 현 황 | 천단부 들뜸 (A=0.1m×0.3m) |

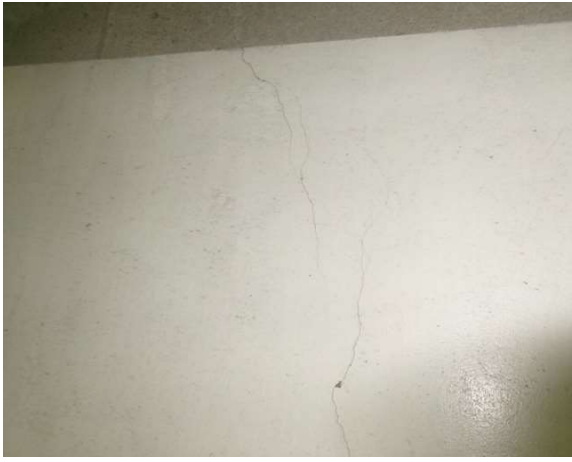
| 위 치 | S21 라이닝 콘크리트 | 위 치 | S42 라이닝 콘크리트 |

| 현 황 | 측벽부 균열 (Cw=0.3mm미만) | 현 황 | 측벽부 균열 (Cw=0.3mm이상) |

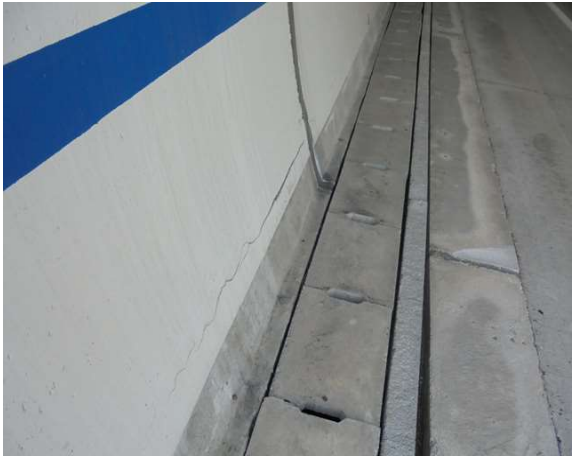
| 위 치 | S49 라이닝 콘크리트 | 위 치 | S48 라이닝 콘크리트 |

| 현 황 | 측벽부 균열 (Cw=0.3mm미만) | 현 황 | 천단부 표면불량 (A=15.00m²) |

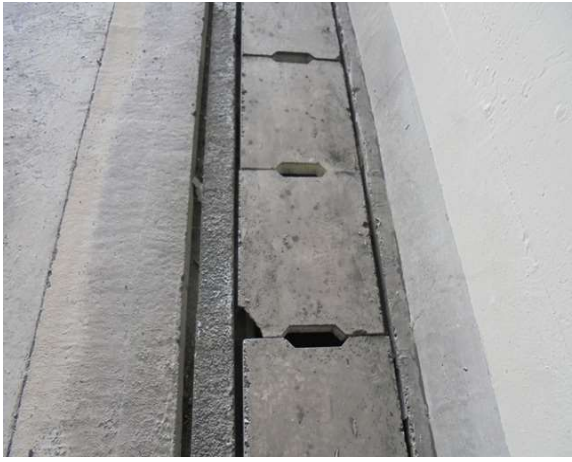
| 위 치 | S50 공동구 | 위 치 | S02 포장부 |

| 현 황 | 덮개 박락 (1EA) | 현 황 | 포장 패임 ( $A=1.0\text{m} \times 10.0\text{m}$ ) |

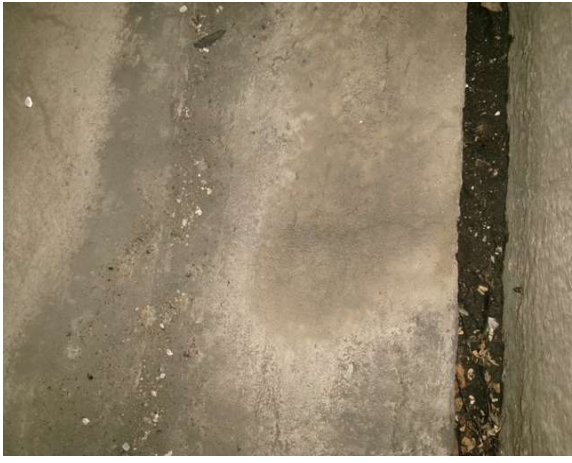
| 위 치 | S15 포장부 | 위 치 | S26 포장부 |

| 현 황 | 포장 균열 ( $L=1.0\text{m}$ ) | 현 황 | 포장 박락 ( $A=0.1\text{m} \times 0.3\text{m}$ ) |

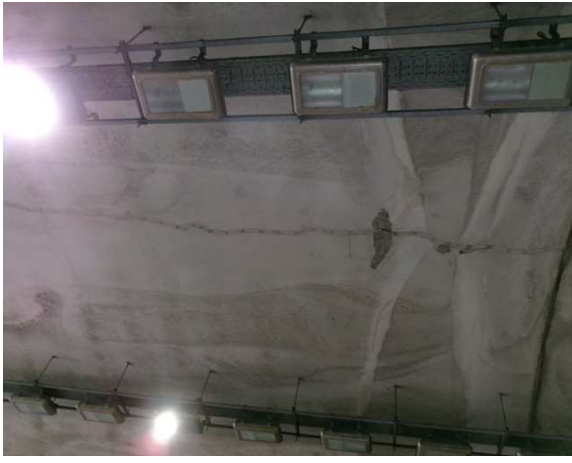
| 위 치 | S04 라이닝 콘크리트 | 위 치 | S45 라이닝 콘크리트 |

| 현 황 | 천단부 재균열 (Cw=0.3mm미만) | 현 황 | 천단부 파손 (A=0.1m×0.1m) |

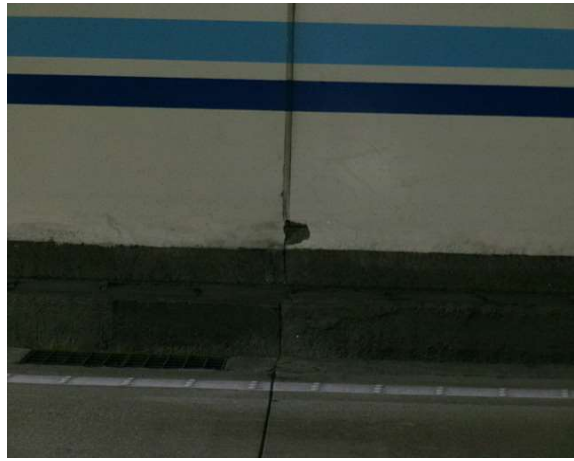
| 위 치 | S04 라이닝 콘크리트 | 위 치 | S22 라이닝 콘크리트 |

| 현 황 | 측벽부 망상균열(A=2.0m×9.0m) | 현 황 | 측벽부 마감재 파손(A=0.1m×0.1m) |

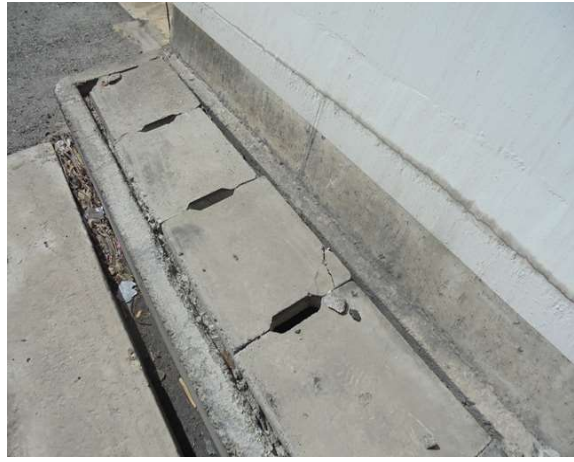
| 위 치 | S9 공동구 | 위 치 | S50 공동구 |

| 현 황 | 균열(Cw=0.3mm이상) | 현 황 | 덮개 파손(1EA) |

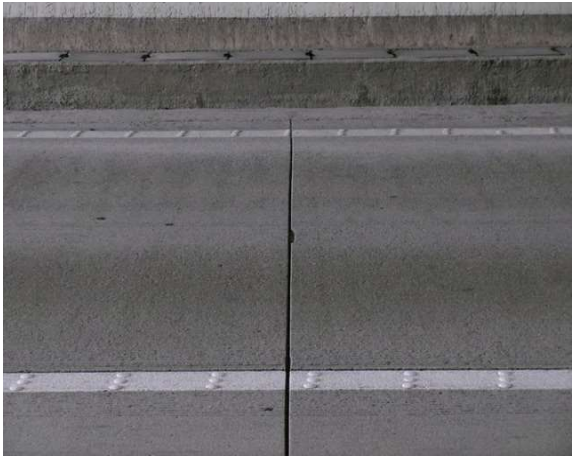
| 위 치 | S03 포장부 | 위 치 | S21 포장부 |

| 현 황 | 스폴링(A=0.1m×0.3m) | 현 황 | 파손(A=0.1m×0.1m) |

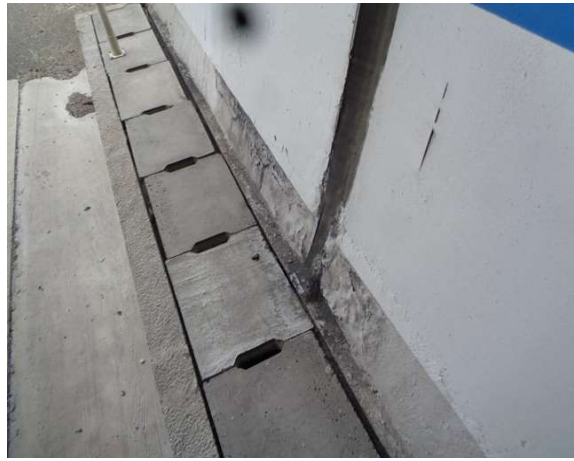
| 위 치 | S12 라이닝 콘크리트 | 위 치 | S45 라이닝 콘크리트 |

| 현 황 | 측벽부 균열( $C_w=0.3\text{mm}$ 미만) | 현 황 | 측벽부 누수흔적( $A=1.0\text{m} \times 0.3\text{m}$ ) |

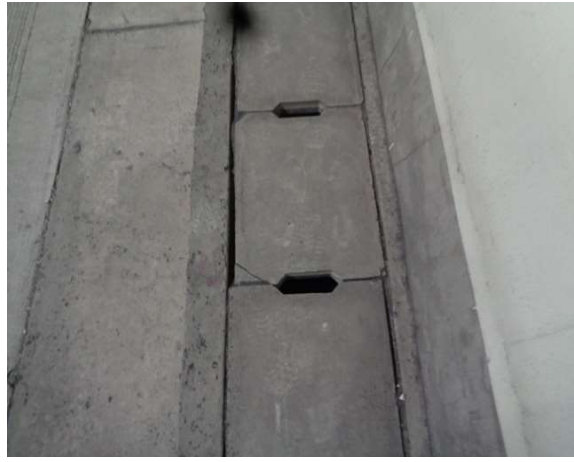
| 위 치 | S11 공동구 | 위 치 | S34 공동구 |

| 현 황 | 공동구 파손( $A=0.2\text{m} \times 1.0\text{m}$ ) | 현 황 | 덜개 파손 (1EA) |

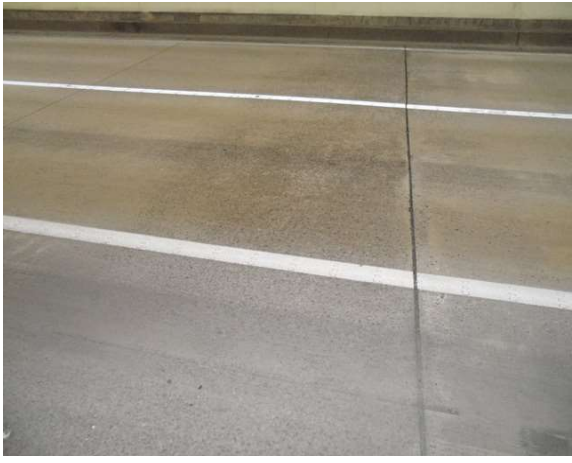
| 위 치 | S10 포장부 | 위 치 | S36 포장부 |

| 현 황 | 포장 마모( $A=5.0\text{m} \times 10.0\text{m}$ ) | 현 황 | 균열( $L=5.0\text{m}$ ) |

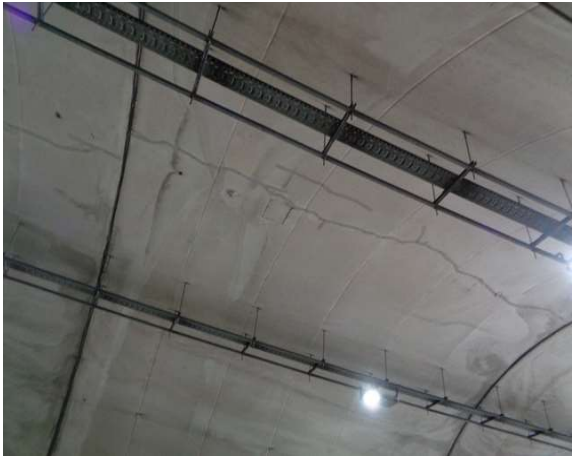
| 위 치 | S40 라이닝 콘크리트 | 위 치 | J14 라이닝 콘크리트 |

| 현 황 | 천단부 재균열 (Cw=0.3mm미만) | 현 황 | 천단부 박락 (A=0.1m×1.0m) |

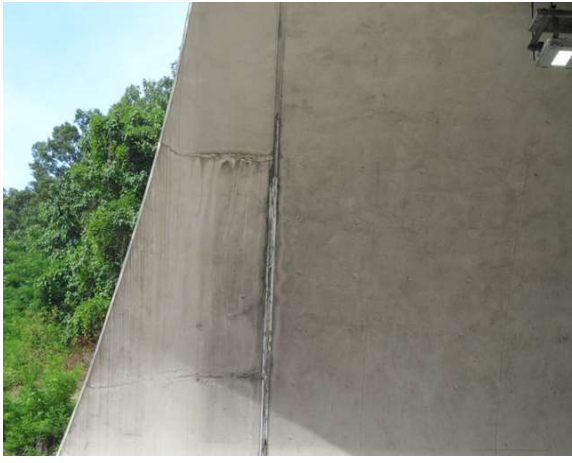
| 위 치 | S001 라이닝 콘크리트 | 위 치 | J030 라이닝 콘크리트 |

| 현 황 | 천단부 균열부백태 (A=0.30m²) | 현 황 | 천단부 들뜸 (A=0.1m×0.2m) |

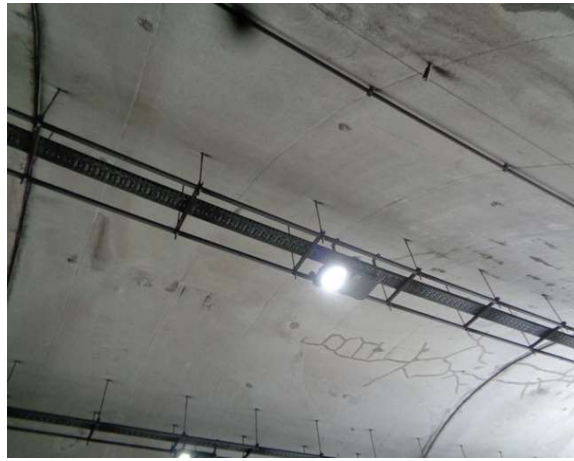
| 위 치 | J073 라이닝 콘크리트 | 위 치 | S097 라이닝 콘크리트 |

| 현 황 | 천단부 들뜸 (A=0.1m×0.3m) | 현 황 | 천단부 망상균열 (A=5.0m×2.0m) |

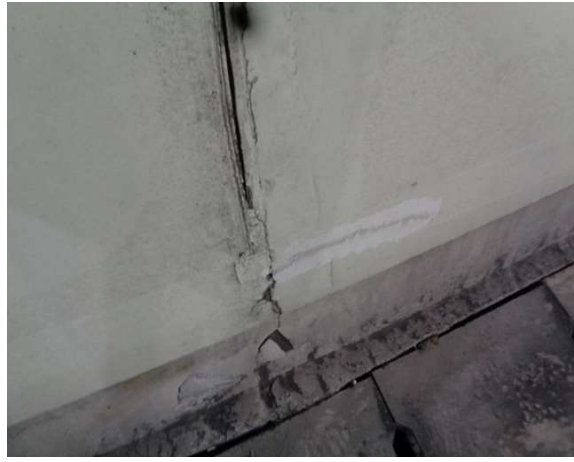
| 위 치 | S001 라이닝 콘크리트 | 위 치 | S62 라이닝 콘크리트 |

| 현 황 | 측벽부 균열 (Cw=0.3mm이상) | 현 황 | 측벽부 균열 (Cw=0.3mm이상) |

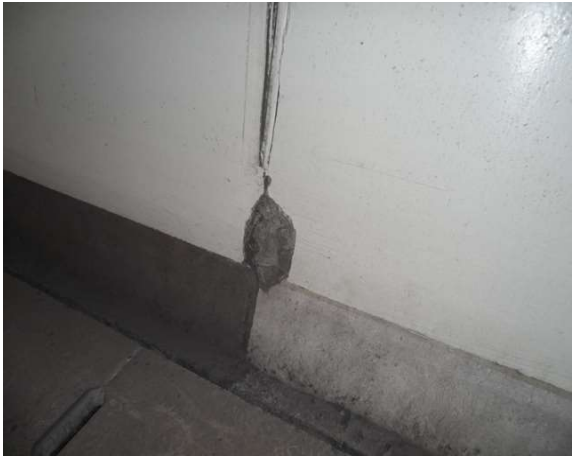
| 위 치 | S36 라이닝 콘크리트 | 위 치 | S65 라이닝 콘크리트 |

| 현 황 | 측벽부 마감재 들뜸 (A=0.2m×0.2m) | 현 황 | 측벽부 마감재 박락 (A=0.2m×0.3m) |

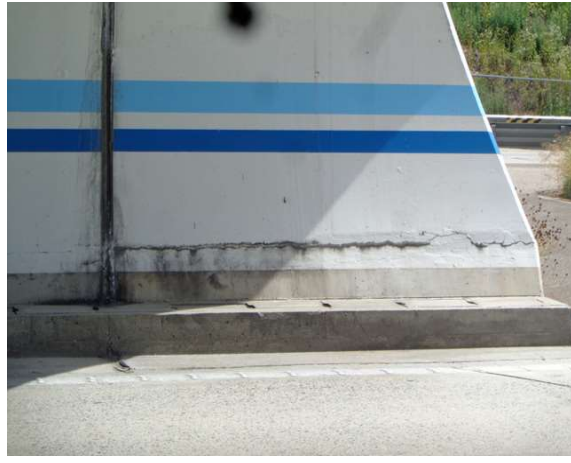
| 위 치 | S041 라이닝 콘크리트 | 위 치 | S102 라이닝 콘크리트 |

| 현 황 | 측벽부 균열(A=8.0m×0.5m) | 현 황 | 측벽부 누수흔적(A=2.5m×0.4m) |

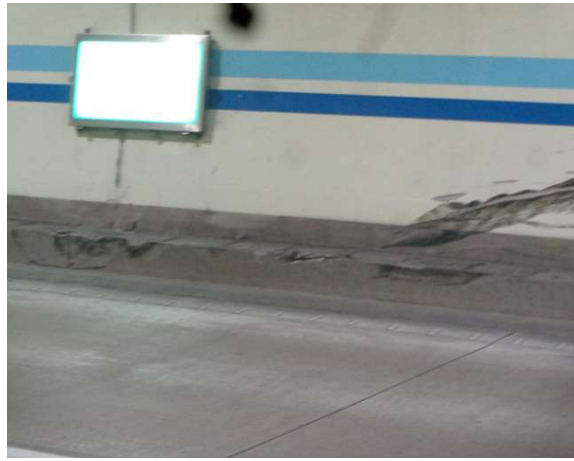
| 위 치 | S015 공동구 | 위 치 | S098 공동구 |

| 현 황 | 덮개 파손 (2EA) | 현 황 | 파손 (A=0.5m×1.0m) |
