## 4.33 절토사면 (STA.9+130~9+490)

4.33 절토사면(STA.9+130~9+490)

본 시설물은 충청남도 청양군 비봉면 용천리 산 56-3 에 위치한 총연장 360.0m, 높이 34.0m 의 절토사면으로, 2024년 준공후 약 2년간 공용중인 2종 시설물이다.

## 가. 정기안전점검표

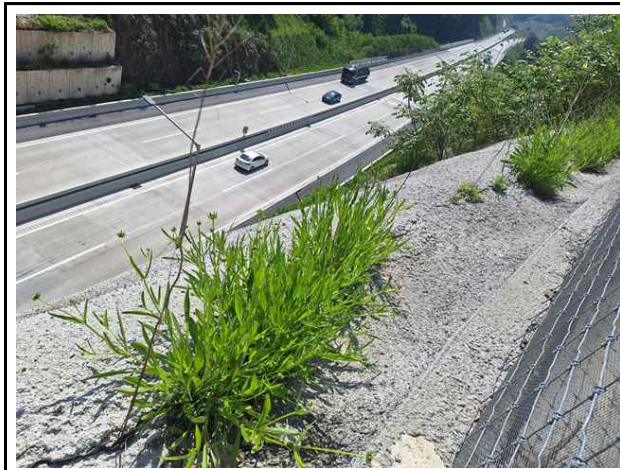
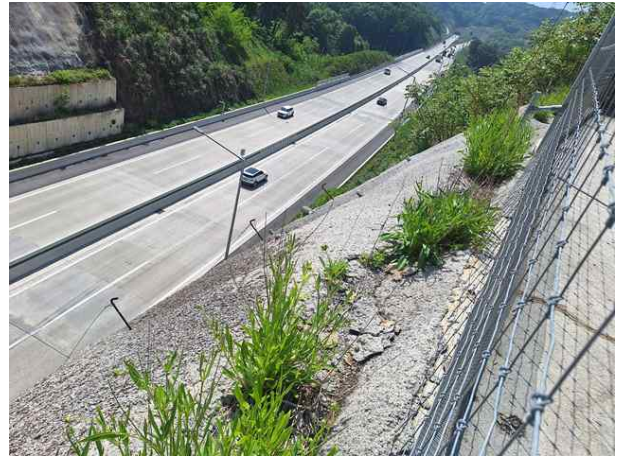
04  
(26년 상반기)

| 점검부위 | | 점검결과 | 발생원인 | 조치<br>필요사항 | 사진<br>번호 |
|---|---|---|---|---|---|
| 보호·보강시설 | | · 솟크리트 들뜸(이격) | · 시공미흡, 집중강우 | · 단면보수 | 04 |

9+320 숏크리트 상단 들뜸(이격)

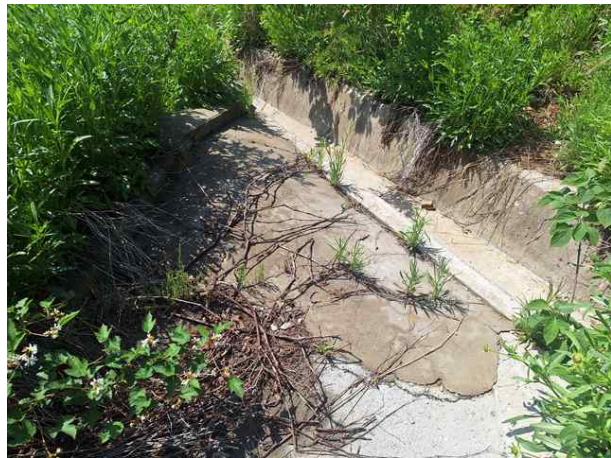
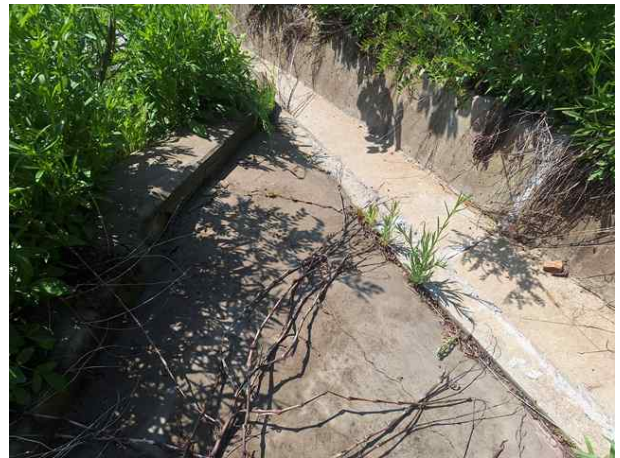
05  
(26년 상반기)

| 점검부위 | | 점검결과 | 발생원인 | 조치<br>필요사항 | 사진<br>번호 |
|---|---|---|---|---|---|
| 배수처리시설 | | · 균열, 파손 | · 시공미흡, 집중강우 | · 균열보수<br>· 단면보수 | 05, 06 |

9+290 소단배수로 파손

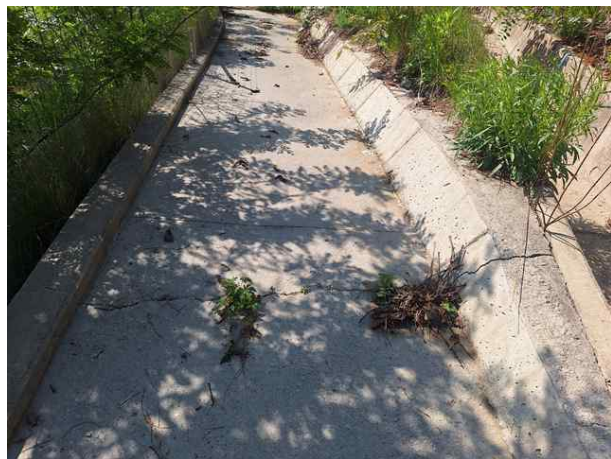
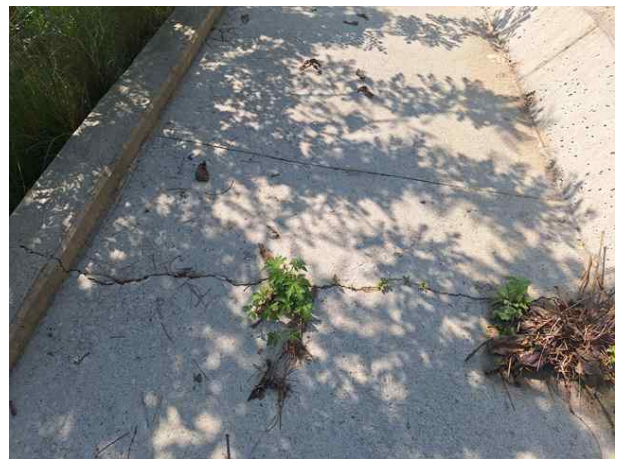
06  
(26년 상반기)

9+430 소단배수로 균열(0.3mm이상)
