## 1. 연지교

## 2. 가천교 안심방향 시점부 보강토 옹벽

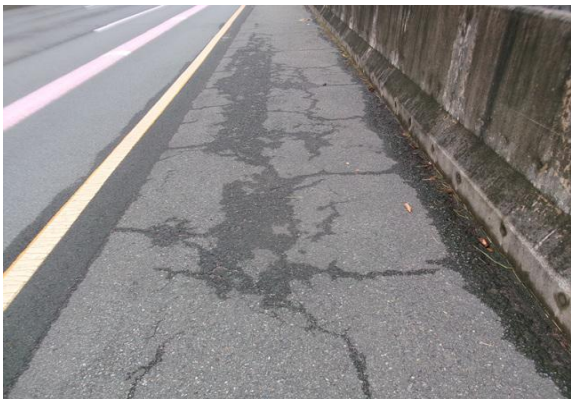
| 위치/내용 | 교면포장 범물방향 아스콘망상균열 | 위치/내용 | 교면포장 안심방향 아스콘균열 |
| 원 인 | 장기공용에 의한 열화 | 원 인 | 장기공용에 의한 열화 |

| 대 책 | 주의관찰 후 진전시 재포장 | 대 책 | 주의관찰 후 진전시 재포장 |

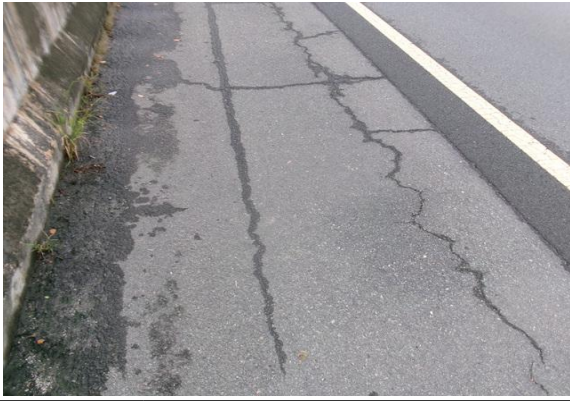
| 위치/내용 | 교면포장 안심방향 아스콘균열 | 위치/내용 | 중분대 범물방향 균열 |
| 원 인 | 장기공용에 의한 열화 | 원 인 | 건조수축 |

| 대 책 | 주의관찰 후 진전시 재포장 | 대 책 | 주의관찰 후 진전시 표면처리 |

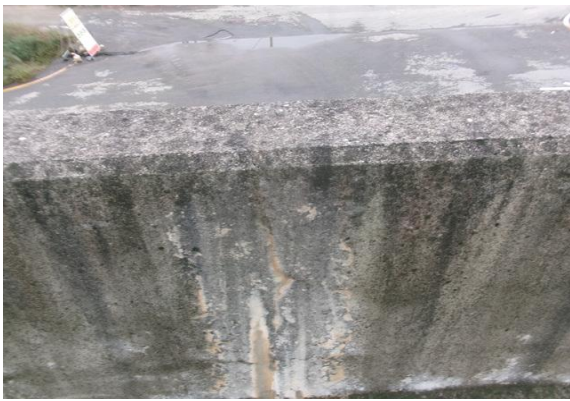
| 위치/내용 | 중분대 안심방향 균열 | 위치/내용 | 바닥판하면 균열 |
| 원 인 | 건조수축 | 원 인 | 건조수축, 공용기간 증가 |

| 대 책 | 주의관찰 후 진전시 표면처리 | 대 책 | 주의관찰 후 진전시 표면처리 |

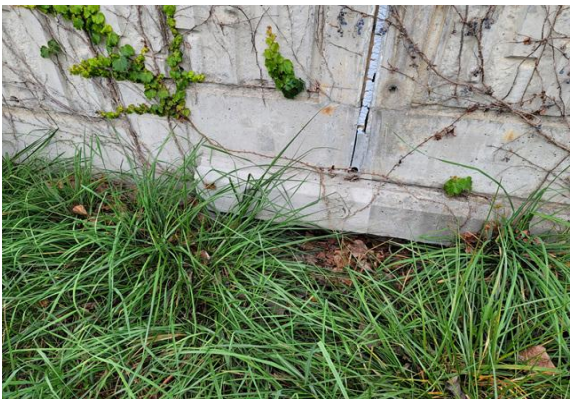
| 위치/내용 | 옹벽 하부 전경 | 위치/내용 | 옹벽 전면부 S1 철근노출 보수 |

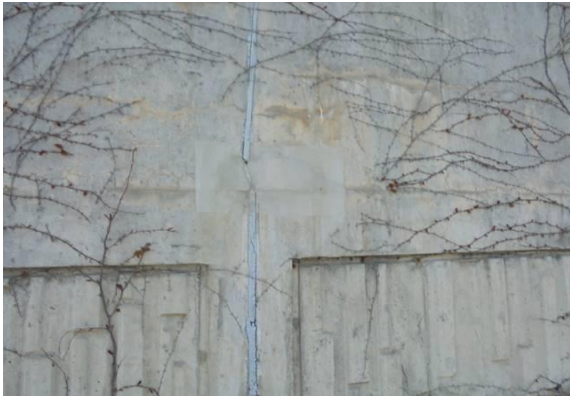
| 위치/내용 | 옹벽 전면부 S2 파손 보수 | 위치/내용 | 옹벽 전면부 S3 들뜸 보수 |

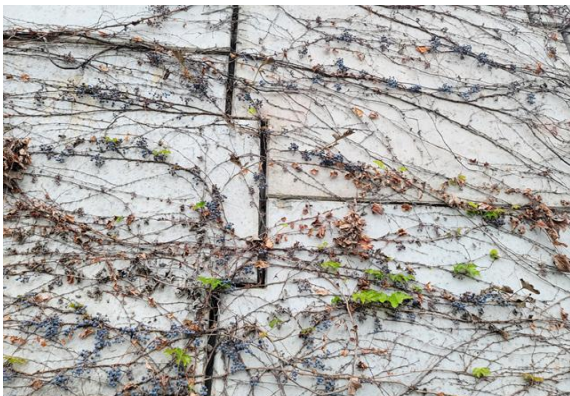
| 위치/내용 | 옹벽 전면부 S7 파손 | 위치/내용 | 옹벽 전면부 S8 누수흔적 보수 |
| 원 인 | 외부충격 | 원 인 | - |

| 대 책 | 주의관찰 후 진전시 단면보수 | 대 책 | - |

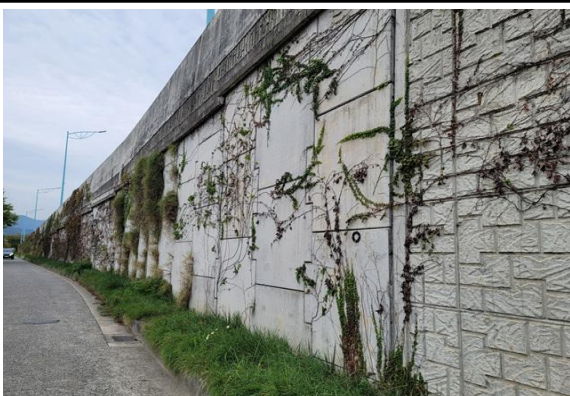
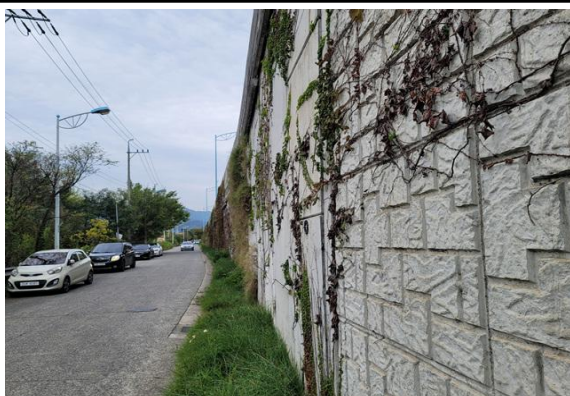
| 위치/내용 | 옹벽 전면부 S8 배부름 | 위치/내용 | 옹벽 전면부 S8 배부름 |
| 원 인 | 시공초기침하 | 원 인 | 시공초기침하 |

| 대 책 | 주의관찰 | 대 책 | 주의관찰 |
