ID: 수색 #BY PASS

2023년 경기북부 송전전력구, 맨홀 정밀안전점검 용역

발주처 한국전력공사 경기북부본부

용역처 케이아이엠(주)

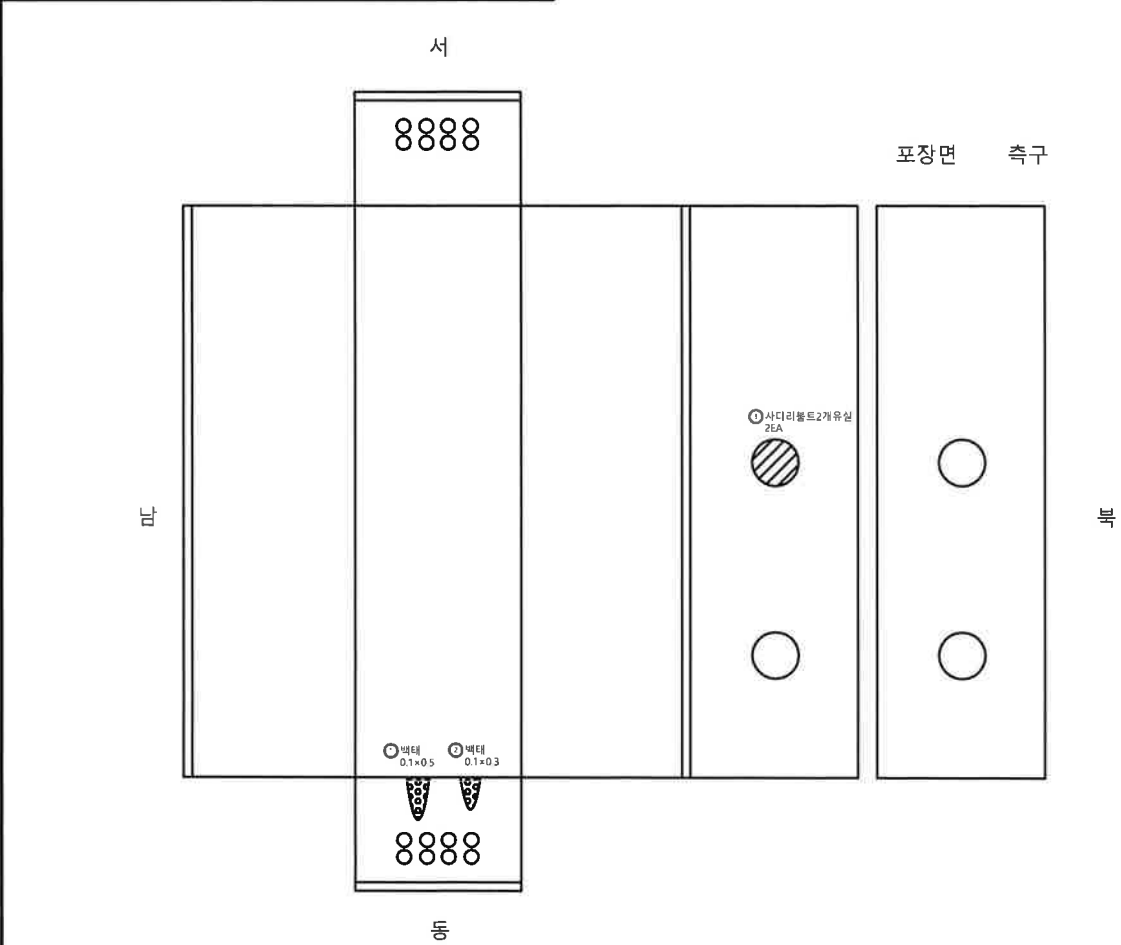
| 번호 | 신(N)<br>구(P) | 손상내용 | 손상규모 | | | 개소 | 물량 | 단위 | 비고 |
|---|---|---|---|---|---|---|---|---|---|
| 1 | 구 | 벽태 | | 0.10 | 0.50 | m' | 1 | 0.05 | |
| 2 | 구 | 벽태 | | 0.10 | 0.30 | m' | 1 | 0.03 | |
| 3 | 신 | 사다리볼트유실 | | | | EA | 2 | 2.00 | |
