## 24. 무한천2교

ID : 무한천2교 바닥판 상면(S1)

| 용역명 | 서부내륙고속도로 2025년 시설물 정기안전점검 용역(하반기) |

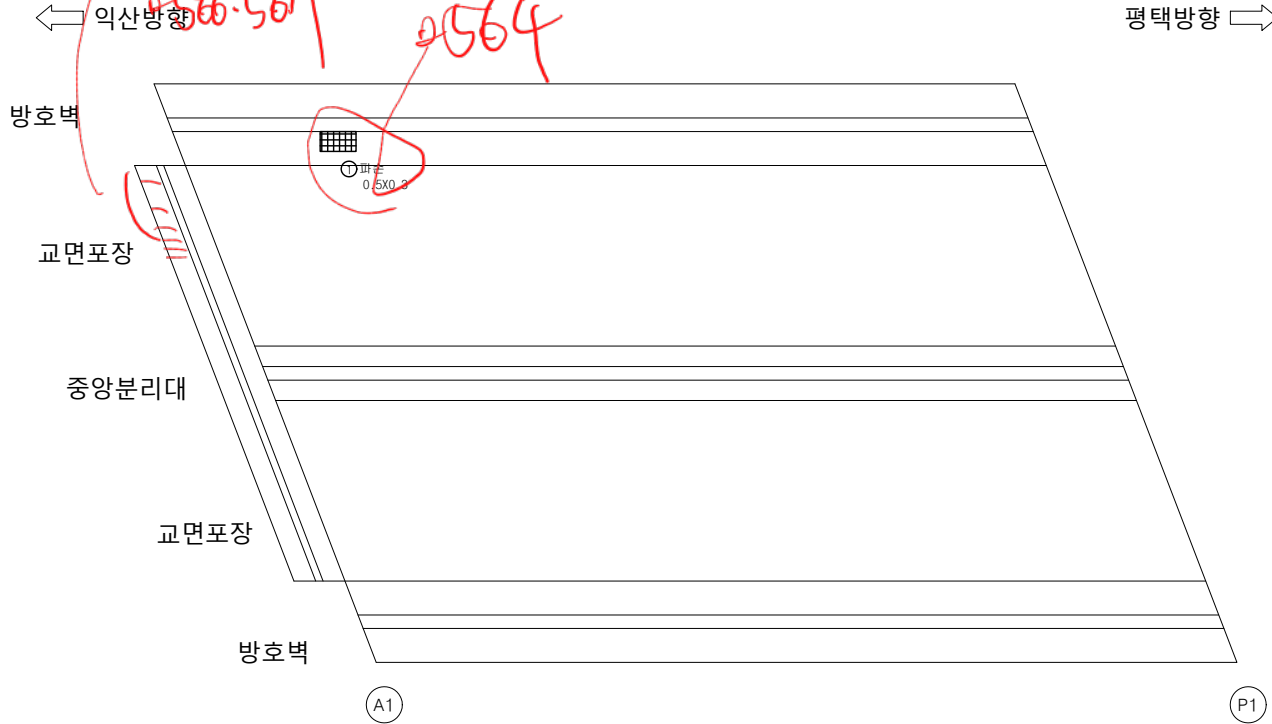
구체재면  
0.2x0.5x65A 전구  
A566-567

| 번호 | 구분 | 결함 내용 | 손상규모 | | | | | | 비고 |
|---|---|---|---|---|---|---|---|---|---|
| 1 | 신규 | 파손 | - | 0.5 | 0.3 | 1 | 0.15 | m² | - |
