## 34. 안중IC R-A2교

| 용역명 | 서부내륙고속도로 2025년 시설물 정기안전점검 용역(하반기) |
| 시설물명 | 안중IC R-A2교 |

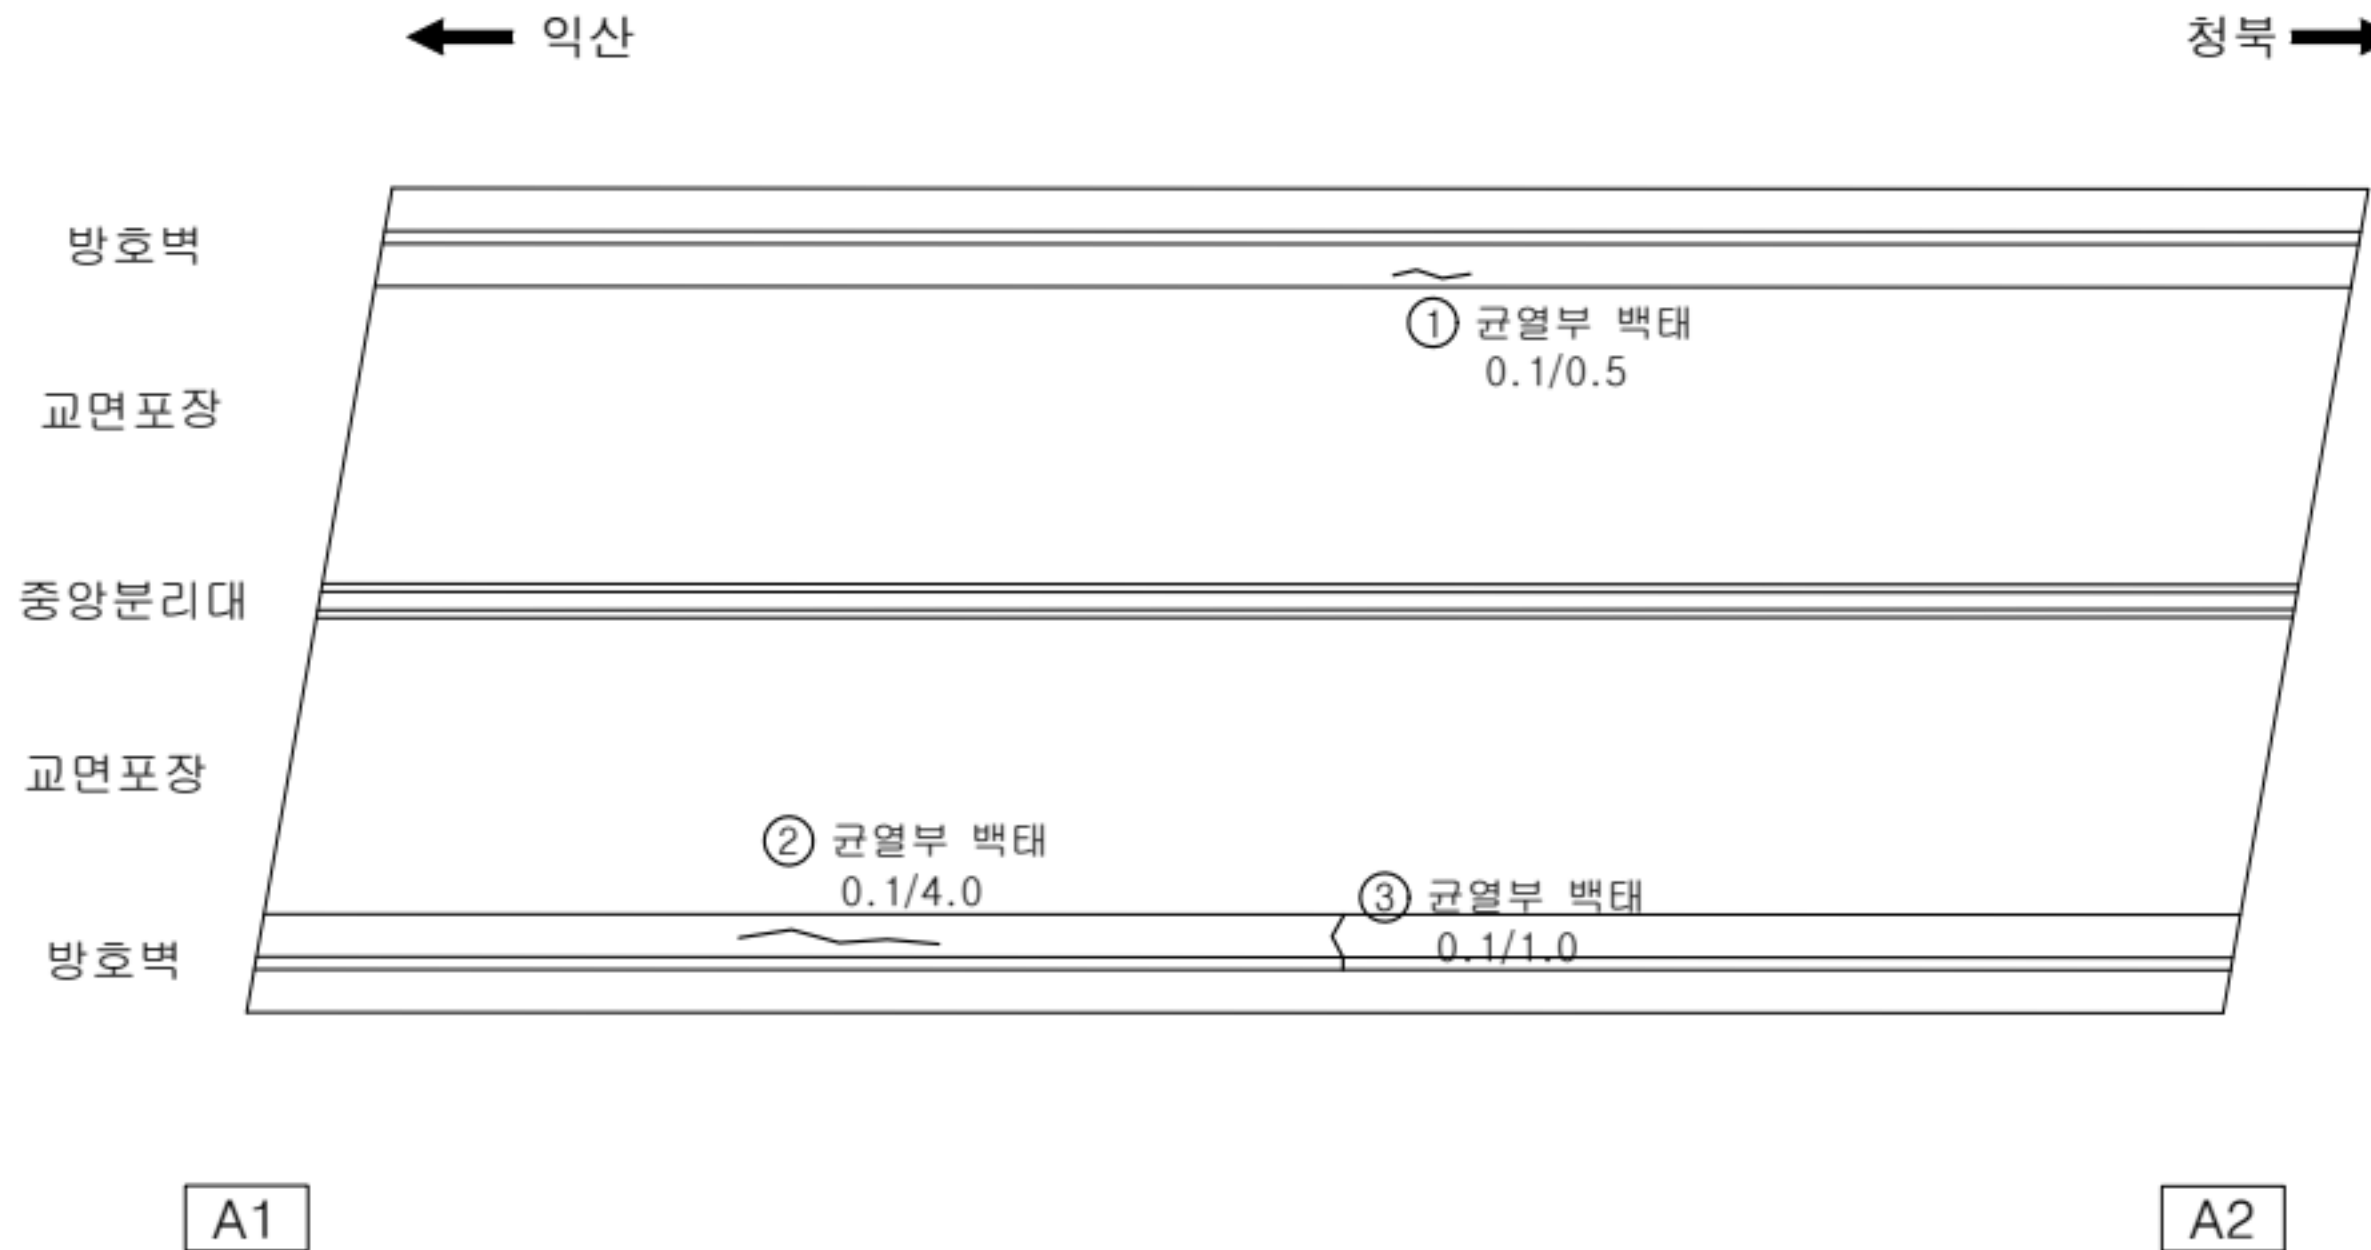
ID : 안중IC R-A2교 바닥판 상면(S1)

| 번호 | 구분 | 결함 내용 | 손상규모 | | | | | | 비고 |
|---|---|---|---|---|---|---|---|---|---|
| 1 | 신규 | 균열부 백태 | 0.1 | - | 0.5 | 1 | 0.5 | m | - |
| 2 | 신규 | 균열부 백태 | 0.1 | - | 4.0 | 1 | 4.0 | m | - |
| 3 | 신규 | 균열부 백태 | 0.1 | - | 1.0 | 1 | 1.0 | m | - |

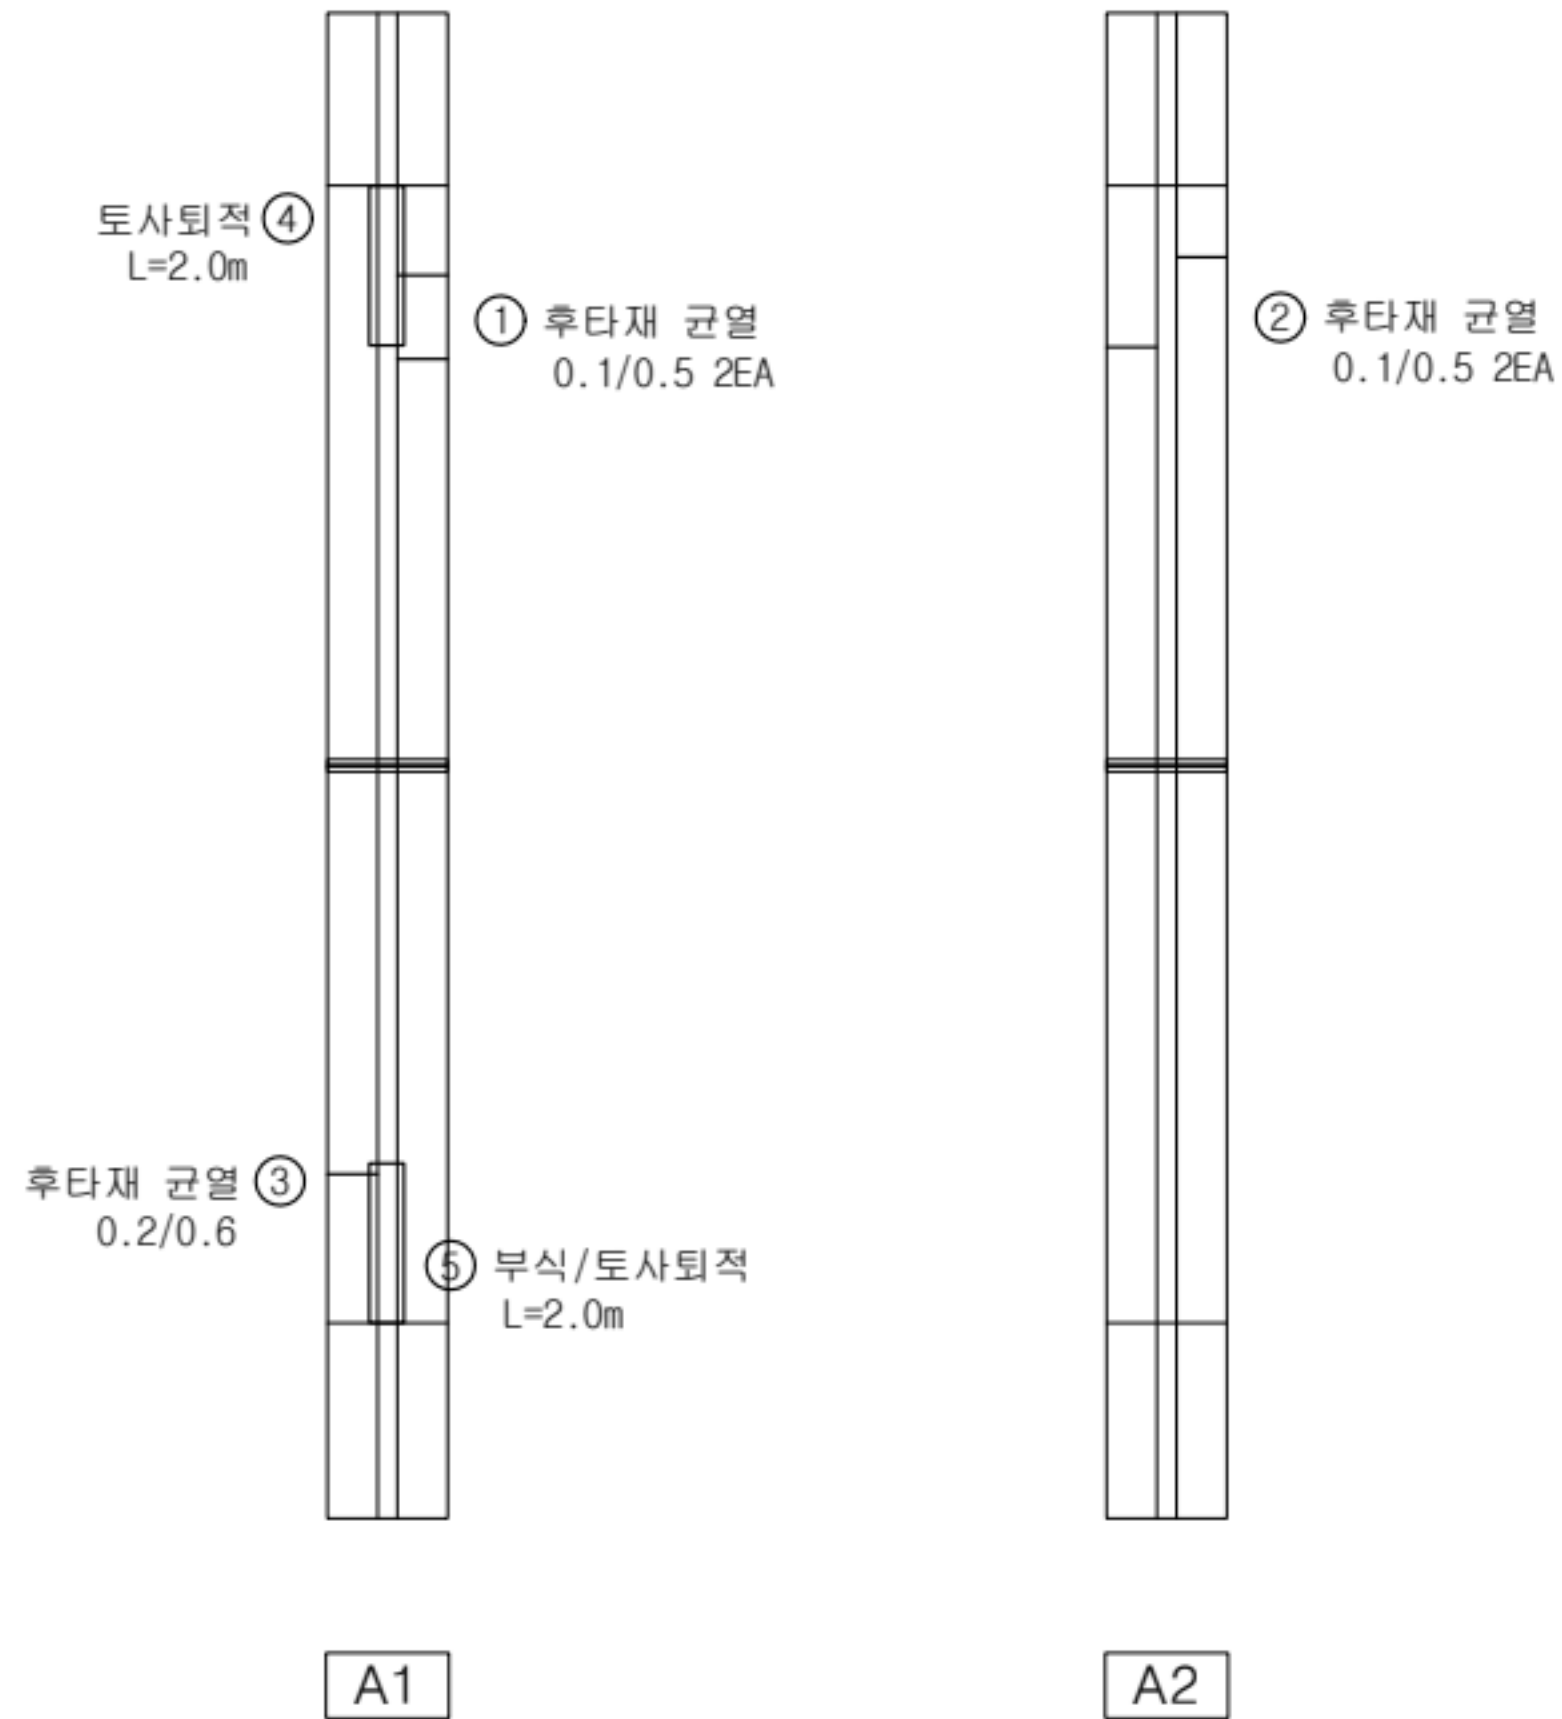
ID : 안중IC R-A2교 신축이음부

| 번호 | 구분 | 결함내용 | 손상규모 | | | | | | 비고 |
|---|---|---|---|---|---|---|---|---|---|
| 1 | 신규 | 후타재 균열 | 0.1 | - | 0.5 | 2 | 1.0 | m | - |
| 2 | 신규 | 후타재 균열 | 0.1 | - | 0.5 | 2 | 1.0 | m | - |
| 3 | 신규 | 후타재 균열 | 0.2 | - | 0.6 | 1 | 0.6 | m | - |
| 4 | 신규 | 토사퇴적 | - | - | 2.0 | 1 | 2.0 | m | - |
| 5 | 신규 | 부식/토사퇴적 | - | - | 2.0 | 1 | 2.0 | m | - |

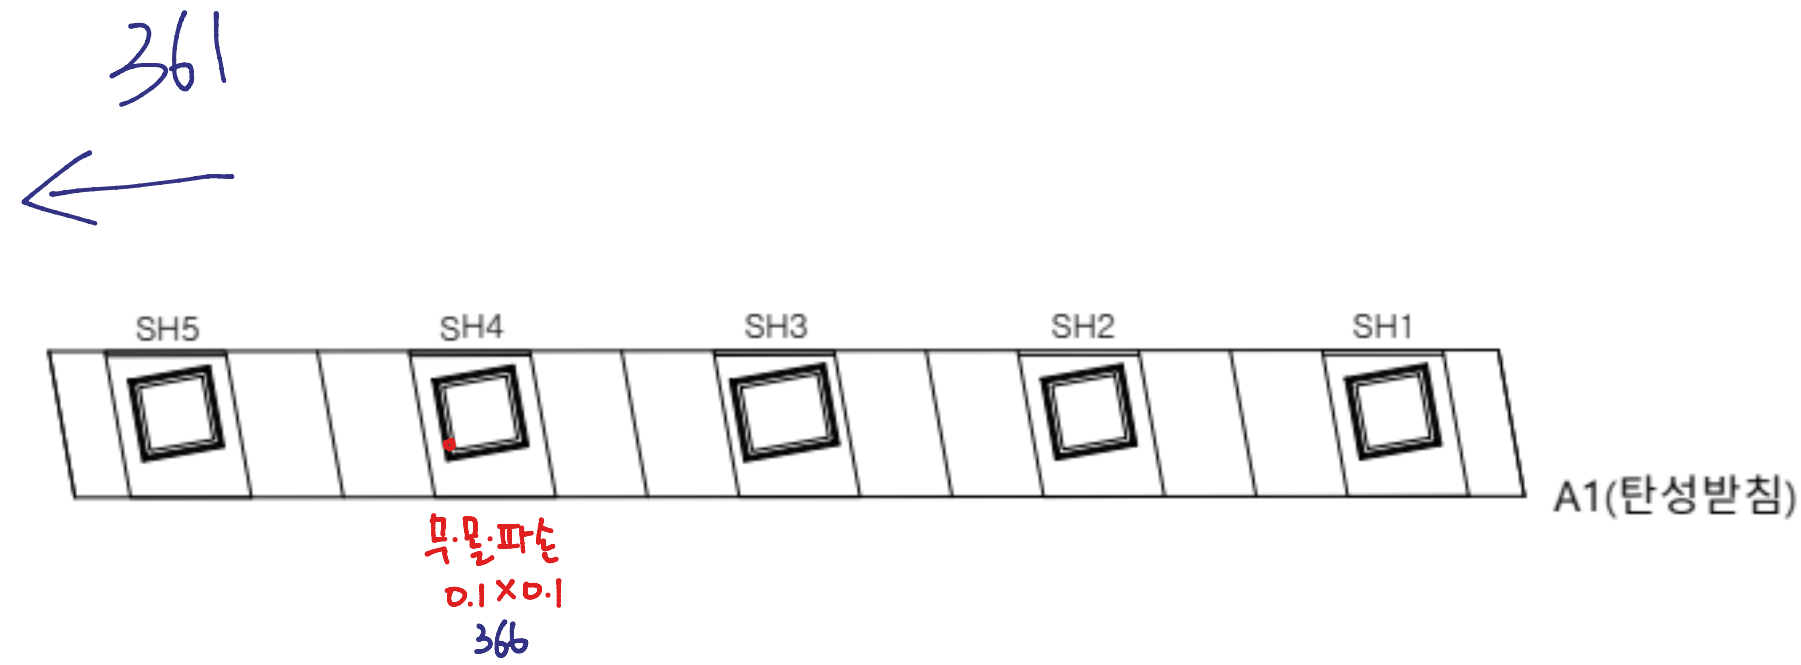
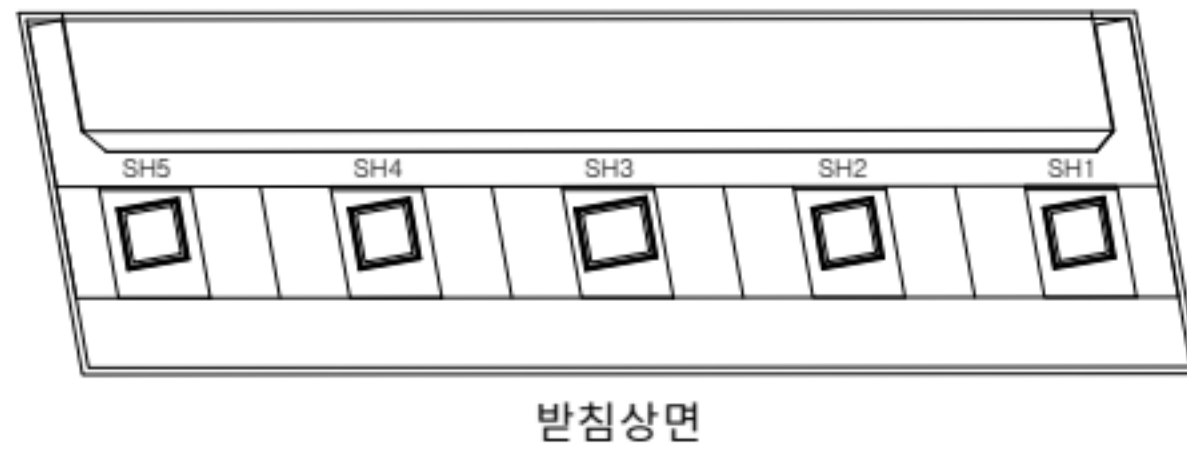
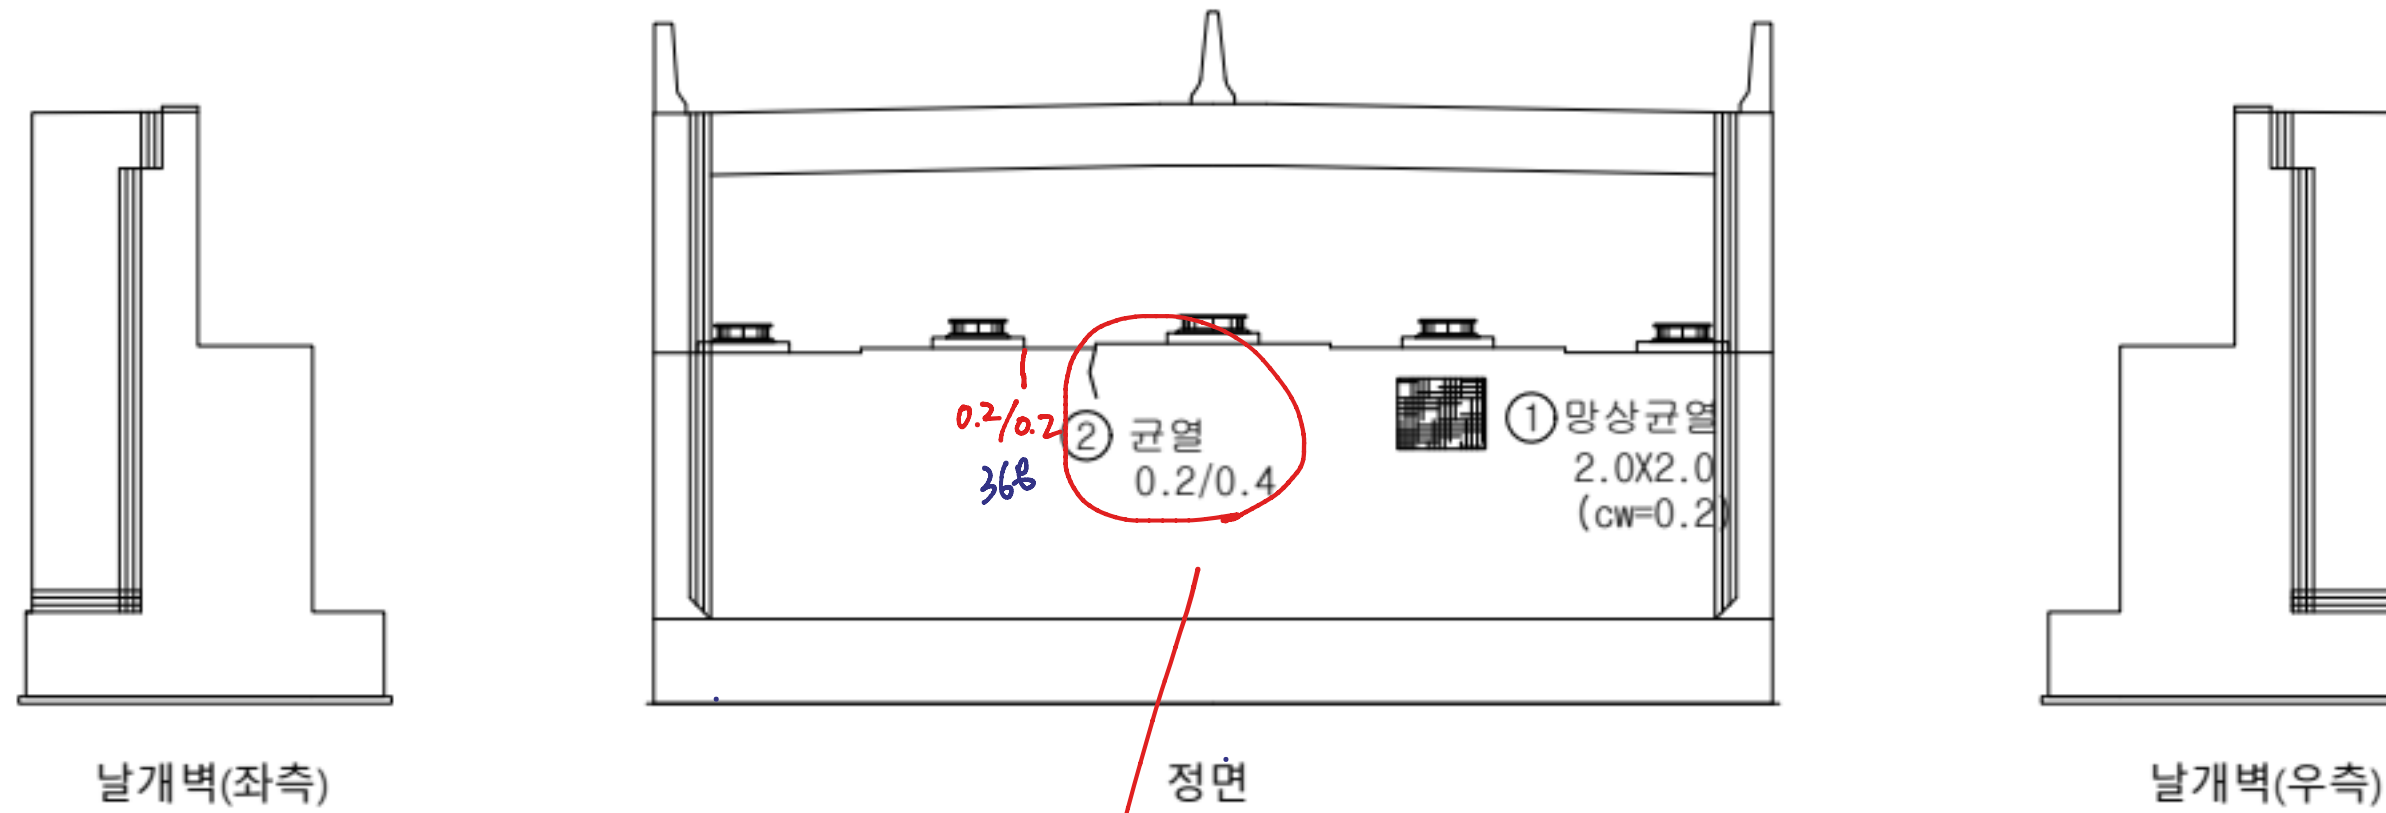
ID : 안중IC R-A2교 교대(A1)

| 번호 | 구분 | 결함 내용 | 손상규모 | | | | | | 비고 |
|---|---|---|---|---|---|---|---|---|---|
| 1 | 신규 | 양상균열 | 0.2 | 2.0 | 2.0 | 1 | 4.0 | m' | - |
| 2 | 신규 | 균열 | 0.2 | - | 0.4 | 1 | 0.4 | m | - |
