제3장 지형 및 지질

상주~영천 고속도로 건설공사 3공구

### 3.3 지표지질조사 결과

3.3.2 지표지질조사 결과

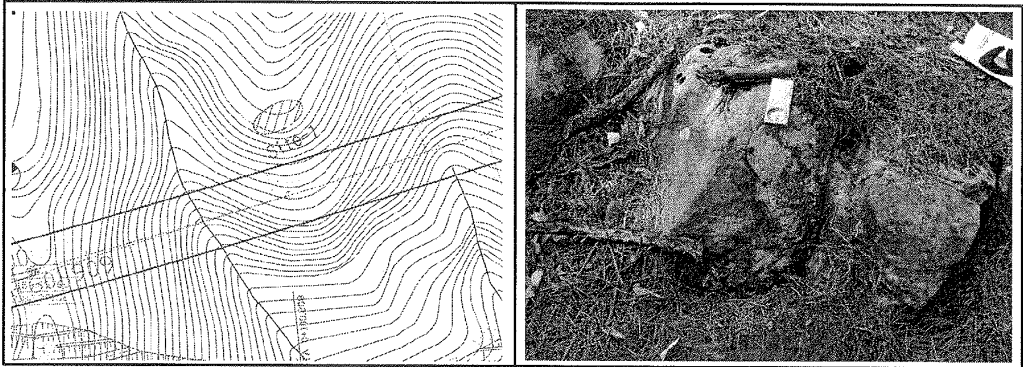
● Site-1 (STA. 0+100 좌 30m )

| 구 분 | J1 | J2 | J3 |
|---|---|---|---|
| 경사/경사방향 | 54/208 | 85/270 | 70/018 |
| 절리간격(Spacing) | 0.2~2.0m | 0.2~2.0m | 0.2~2.0m |
| 연속성(Persistence) | 1~3m | 1~3m | <1m |
| 거칠기(Roughness) | 평활 | 약간거칠 | 평활 |
| 강도(Strength) | 보통강함 | 보통강함 | 보통강함 |
| 틈새(Aperture) | 0.1~1.0mm | 0.1~1.0mm | 0.1~1.0mm |
| 충진물(Filling) | 연약한 충전물<br>(<5mm) 모래 | 연약한 충전물<br>(<5mm) 모래 | 연약한 충전물<br>(<5mm) 모래 |
| 누수상태(Seepage) | 습윤 | 습윤 | 습윤 |
| 암반특성 | 사암, 괴상으로 분포 | | |

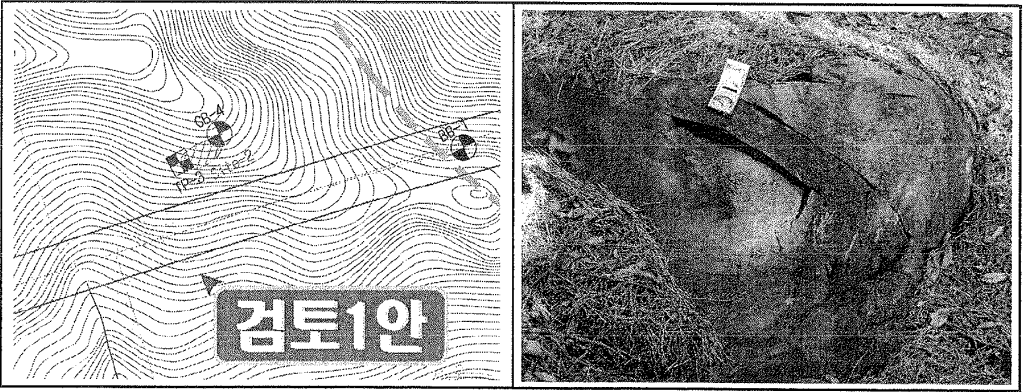
● Site-2 (STA. 0+220 좌 30m )

| 구 분 | J1 | J2 | J3 |
|---|---|---|---|
| 경사/경사방향 | 43/093 | 48/224 | 72/028 |
| 절리간격(Spacing) | 0.2~2.0m | 0.6~2.0m | 0.6~2.0m |
| 연속성(Persistence) | 1~3m | 1~3m | <1m |
| 거칠기(Roughness) | 평활 | 평활 | 평활 |
| 강도(Strength) | 보통강함~강함 | 보통강함~강함 | 보통강함~강함 |
| 틈새(Aperture) | 0.1~1.0mm | 0.1~1.0mm | 0.1~1.0mm |
| 충진물(Filling) | 연약한 충진물<br>(<5mm) 모래 | 연약한 충진물<br>(<5mm) 모래 | 연약한 충진물<br>(<5mm) 모래 |
| 누수상태(Seepage) | 습윤 | 습윤 | 습윤 |
| 암반특성 | 사암, 괴상으로 분포 | | |

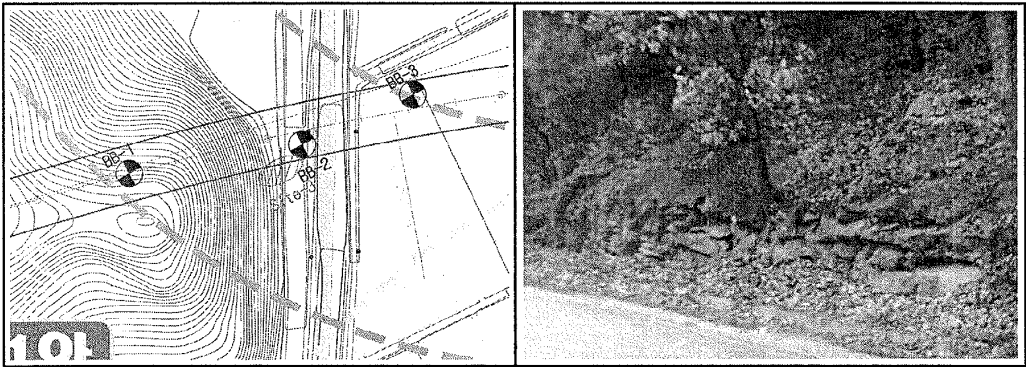
● Site-3 (STA. 0+400 우 15m )

| 구 분 | J1 | J2 | J3 |
|---|---|---|---|
| 경사/경사방향 | 43/102 | 30/320 | 85/042 |
| 절리간격(Spacing) | 0.6~2.0m | 0.6~2.0m | 0.6~2.0m |
| 연속성(Persistence) | 1~6m | 1~3m | 1~3m |
| 거칠기(Roughness) | 약간거침 | 약간거침 | 약간거침 |
| 강도(Strength) | 보통강함 | 보통강함 | 보통강함 |
| 틈새(Aperture) | 0.1~5.0mm | 0.1~5.0mm | 0.1~5.0mm |
| 충진물(Filling) | 연약한 충진물<br>(<5mm) 모래 | 연약한 충진물<br>(<5mm) 모래 | 연약한 충진물<br>(<5mm) 모래 |
| 누수상태(Seepage) | 습윤 | 습윤 | 습윤 |
| 암반특성 | 역암, 아원형, 분급불량 | | |

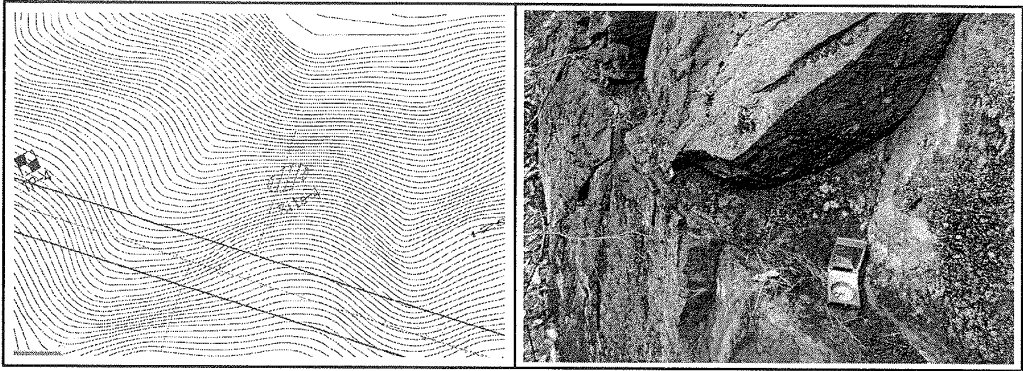
● Site-4 (STA. 1+120 좌 50m )

| 구 분 | J1 | J2 | J3 |
|---|---|---|---|
| 경사/경사방향 | 55/078 | 68/114 | 85/202 |
| 절리간격(Spacing) | 0.6~2.0m | 0.6~2.0m | 0.6~2.0m |
| 연속성(Persistence) | 1~6m | 1~3m | 1~3m |
| 거칠기(Roughness) | 약간거침 | 약간거침 | 약간거침 |
| 강도(Strength) | 보통강함~강함 | 보통강함~강함 | 보통강함~강함 |
| 틈새(Aperture) | 0.1~5.0mm | 0.1~5.0mm | 0.1~5.0mm |
| 충진물(Filling) | 단단한 충진물<br>(<5mm) 모래 | 단단한 충진물<br>(<5mm) 모래 | 단단한 충진물<br>(<5mm) 모래 |
| 누수상태(Seepage) | 습윤 | 습윤 | 습윤 |
| 암반특성 | 사암, 괴상으로 분포, 주변 지역 테일러스 형성 | | |

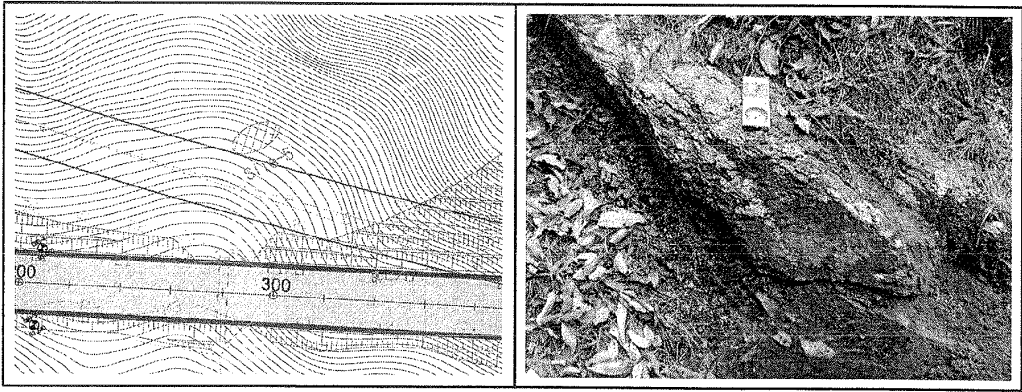
● Site-5 (STA. 1+120 좌 50m )

| 구 분 | J1 | J2 | J3 |
|---|---|---|---|
| 경사/경사방향 | 68/166 | 57/254 | 88/298 |
| 절리간격(Spacing) | 0.2~2.0m | 0.2~2.0m | 0.2~2.0m |
| 연속성(Persistence) | 1~3m | 1~3m | <1m |
| 거칠기(Roughness) | 약간거침 | 약간거침 | 약간거침 |
| 강도(Strength) | 약함~보통강함 | 약함~보통강함 | 약함~보통강함 |
| 틈새(Aperture) | 0.1~5.0mm | 0.1~5.0mm | 0.1~5.0mm |
| 충진물(Filling) | 연약한 충진물<br>(<5mm) 모래 | 연약한 충진물<br>(<5mm) 모래 | 연약한 충진물<br>(<5mm) 모래 |
| 누수상태(Seepage) | 습윤 | 습윤 | 습윤 |
| 암반특성 | 화강암, 계곡부 주변 지역으로 테일러스 형성 | | |
