인천국제공항 4단계  
Landside시설 기본 및 실시설계용역  
공항내부 연결도로 공사

# 설계안전성 검토보고서

2019. 07.

유신컨소시엄

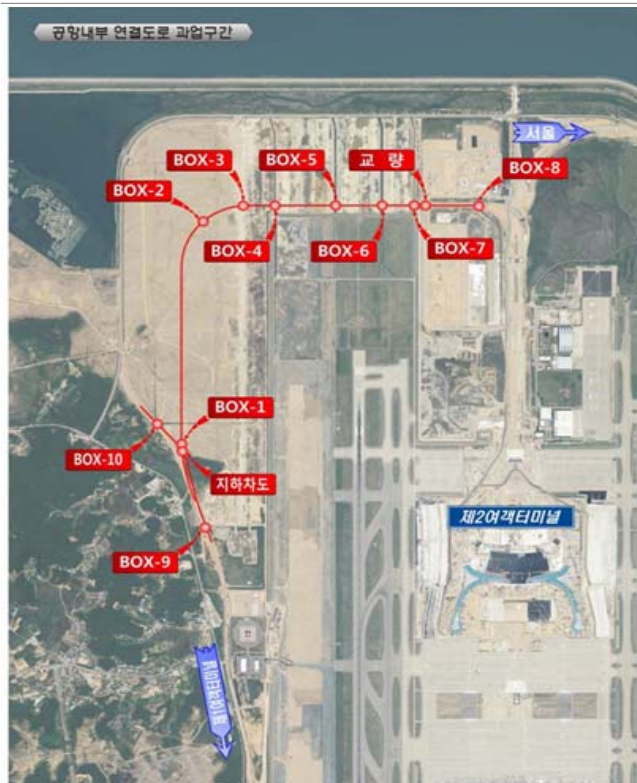
### ○ 구조물 설계현황

| 구분 | | 구조물<br>형식 | 연장(m) | 폭원(m) | 사각 |
| 교량 | | BiCON거더 | 49.0 | 19.4 | 0° |
| 지하차도 | | RC BOX | 385 | 11.0 | 0° |

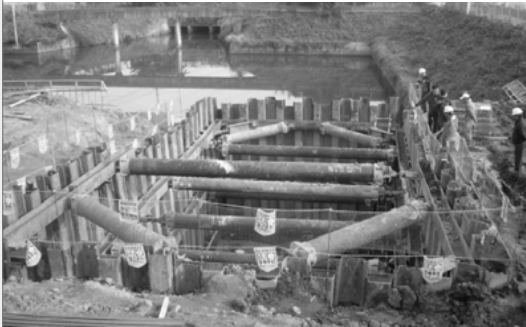
| 구 분 | 내 용 |
|---|---|
| 사고원인 | • 작업 중 안전난간을 해체<br>• 작업자의 안전의식 결여 |

| 구 분 | 내 용 |
|---|---|
| 개선대책 | • 안전난간을 해체해야 할 경우 대체할 수 있는<br>추락방지 대책 확보 |

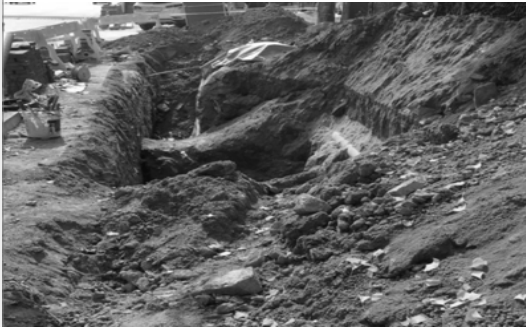
| 구 분 | 내 용 |
|---|---|
| 사고원인 | • 굴착면 구배 미준수<br>• 지반의 상태 등 사전조사 미흡 |

| 구 분 | 내 용 |
|---|---|
| 개선대책 | • 굴착작업시 설계도서의 구배를 준수하여 굴착<br>• 사전조사 및 작업계획서 준수 |

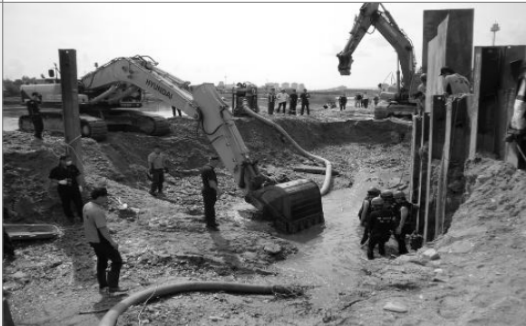
| 구 분 | 내 용 |
|---|---|
| 현장사진 | |

| 구 분 | 내 용 |
|---|---|
| 사고원인 | • 부적절한 공사계획<br>• 현장 위험요소의 부적절한 인식 및 평가 |
| 개선대책 | • 철저한 사고경위 조사를 통해 재발사고 방지<br>대책 수립 |

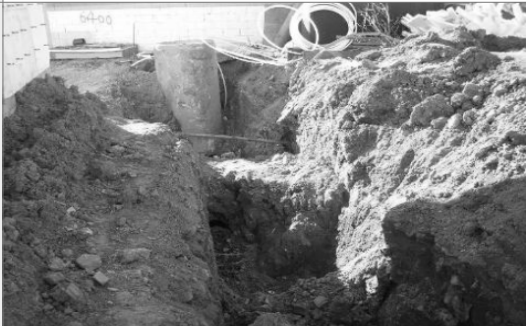
| 구 분 | 내 용 |
|---|---|
| 사고원인 | • 부적절한 공사운영<br>• 안전규정 또는 지침의 위반 |

| 구 분 | 내 용 |
|---|---|
| 개선대책 | • 하수관 매설 작업시 굴착면의 기울기 기준 준수<br>• 흙막이지보공 설치 등의 적절한 조치 |

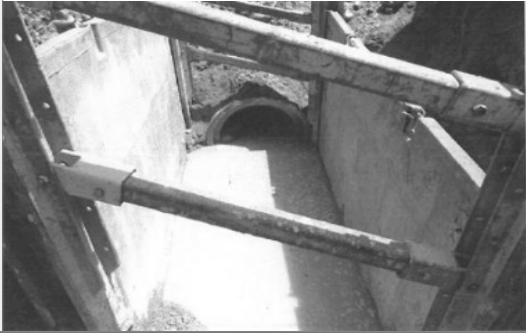
| 구 분 | 내 용 |
|---|---|
| 현장사진 | |

| 구 분 | 내 용 |
|---|---|
| 사고원인 | • 부적절한 공사제어<br>• 임시 구조물 안정성에 대한 부적절한 제어 |
| 개선대책 | • 설계시 토질 분석 및 토류벽 설치여부 검토<br>• 터파기 작업 구간에 대한 안전교육 실시 |

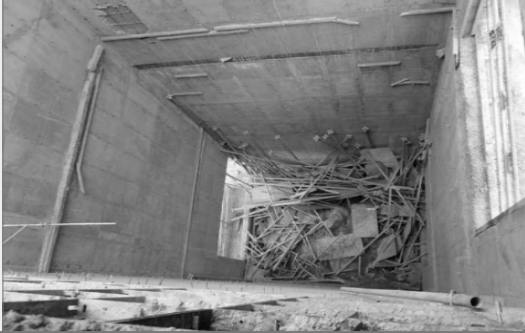
| 구 분 | 내 용 |
|---|---|
| 사고원인 | • 부적절한 공사운영<br>• 기계·장비·설비·공구의 부적절한 사용 |

| 구 분 | 내 용 |
|---|---|
| 개선대책 | • 거푸집 동바리 조립 시 구조검토 후 부재의 재질, 단면규격, 설치간격 등이 명시된 조립도 작성 및 준수 |

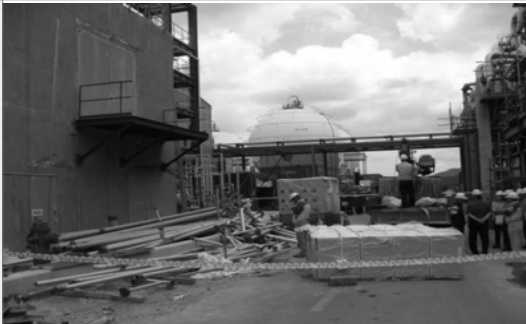
| 구 분 | 내 용 |
|---|---|
| 사고원인 | • 훼손된 와이어로프를 사용하여 자재 인양 중 와이어로프 파단 |

| 구 분 | 내 용 |
|---|---|
| 개선대책 | • 중량물 인양시 하부에 근로자 출입 통제<br>• 작업 전 와이어로프 점검 실시 |

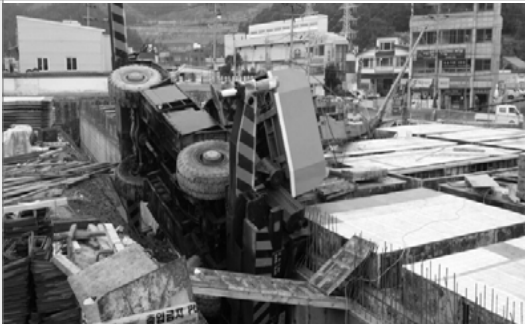
| 구 분 | 내 용 |
|---|---|
| 사고원인 | • 강우로 인한 지반 지지력이 충분히 확보되지 않은 상태에서 작업 중 부등침하로 전도 |

| 구 분 | 내 용 |
|---|---|
| 개선대책 | • 연약한 지반에서 작업하는 경우 깔판사용<br>• 지지력이 부족한 경우 보강 후 작업 시행 |

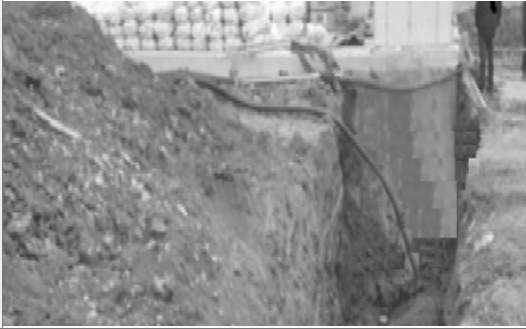
| 구 분 | 내 용 |
|---|---|
| 사고원인 | • 굴착면 구배 미준수<br>• 지반의 상태 등 사전조사 미흡 |

| 구 분 | 내 용 |
|---|---|
| 개선대책 | • 굴착작업시 설계도서의 구배를 준수하여 굴착<br>• 사전조사 및 작업계획서 준수 |

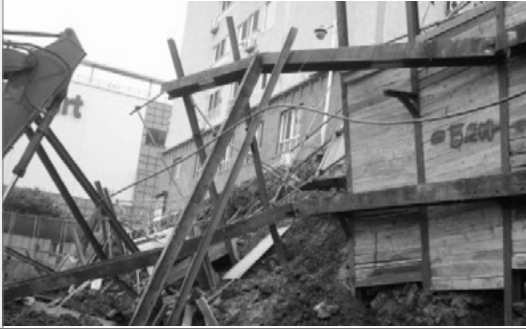
| 구 분 | 내 용 |
|---|---|
| 사고원인 | • 부적절한 공사 계획 / 부적절한 작업계획<br>• 흙막이 지보공 미설치 |

| 구 분 | 내 용 |
|---|---|
| 개선대책 | • 사전에 조립도를 작성하여 그 조립도에 따라 시공<br>• 정기 점검 및 설계도서에 따른 계측 시행 |

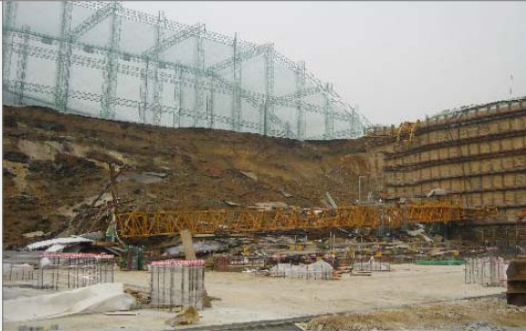
| 구 분 | 내 용 |
|---|---|
| 현장사진 | |

| 구 분 | 내 용 |
|---|---|
| 사고원인 | • 부적절한 공사운영<br>• 부적절한 작업절차에 의한 공사 운용 |
| 개선대책 | • 관련규정 보완 및 개선 방안 적용<br>• 재발사고 방지대책 수립 |

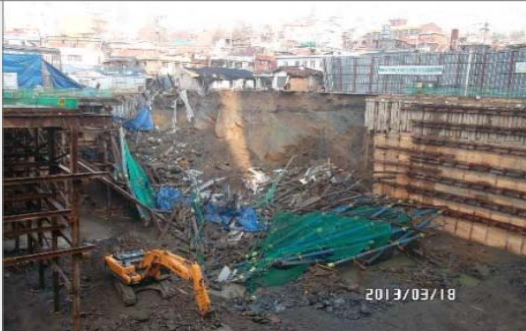
| 구 분 | 내 용 |
|---|---|
| 사고원인 | • 부적절한 현장조건<br>• 적당하지 않은 지반 및 지하상태 |

| 구 분 | 내 용 |
|---|---|
| 개선대책 | • 구조검토 후 가시설 보강작업 실시 |
