# 제3장 점검대상물의 평가

## 3.1 점검 대상 구조물 개요

### 3.1.1 의상대교

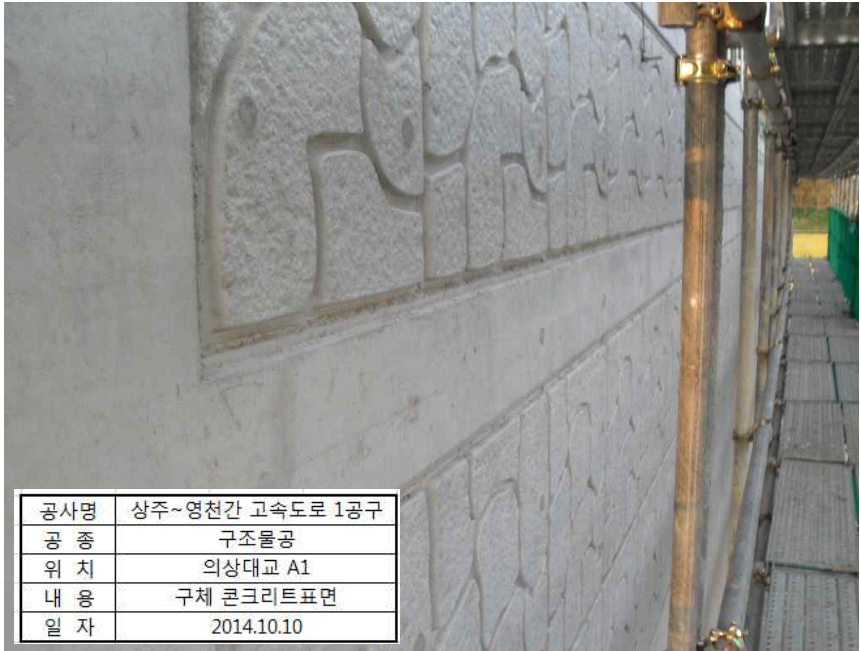
| 점검대상 | 확 인 내 용 | | | | | | | | | | |
|---|---|---|---|---|---|---|---|---|---|---|---|
| 결 과 | <p>- A1에 대한 외관조사 결과 균열, 재료분리, 철근노출, 박락 등의 손상은 없는 양호한 상태인 것으로 조사되었다.</p> | | | | | | | | | | |

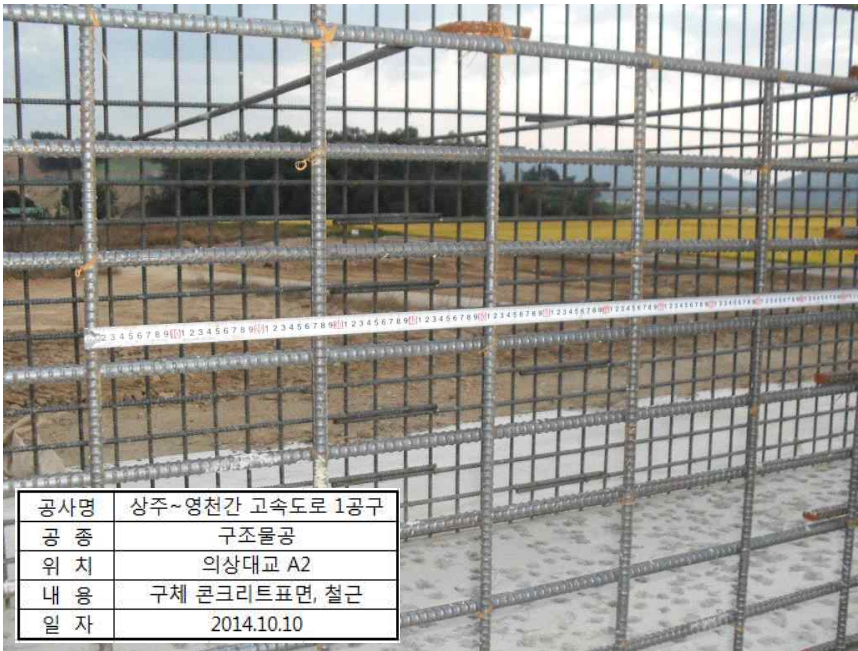
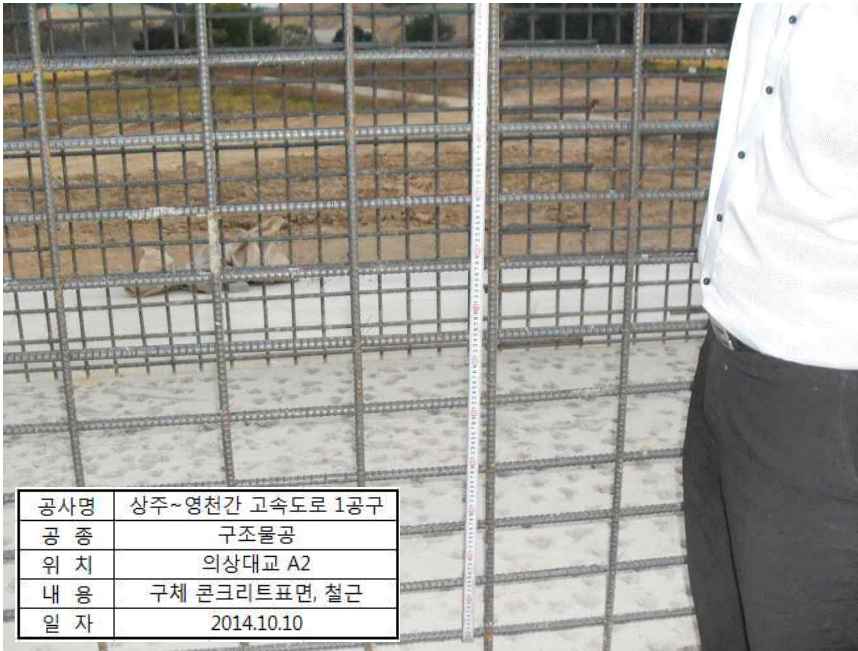
| 점검대상 | 확 인 내 용 | | | | | | | | | | |
|---|---|---|---|---|---|---|---|---|---|---|---|
| 결 과 | <p>- A2는 벽체 시공 중으로, 배근 중인 철근간격 측정결과 배면 수직 및 수평철근은 125mm, 전면 수직철근 250mm, 수평철근 125mm로 측정되어 설계도면에 따라 적정하게 배근된 것으로 확인되었다.</p> | | | | | | | | | | |

| 점검대상 | 확 인 내 용 |
|---|---|
| 결 과 | <ul style="list-style-type: none"> <li>- 철근의 이음길이 및 방법 등은 설계도면 및 시방기준에 따라 견고하게 고정된 상태이며, 장기간 노출되는 철근에 대해서는 농업용 호스를 이용해 부식방지를 하고 있다.</li> <li>- 벽체의 시공이음부는 치핑을 실시하고 있으며, 콘크리트 표면상태 외관조사결과 구조적인 균열 및 재료분리 등이 없는 양호한 상태이다.</li> </ul> |

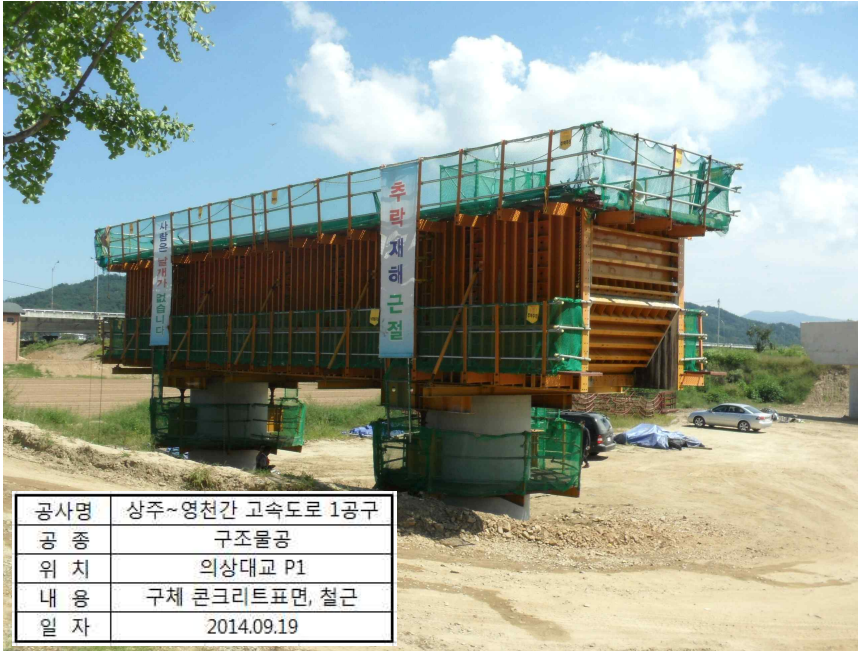
| 점검대상 | 확 인 내 용 | | | | | | | | | | |
|---|---|---|---|---|---|---|---|---|---|---|---|
| 결 과 | <ul style="list-style-type: none"> <li>- P1 기둥부에 대한 외관조사 결과 균열, 재료분리, 철근노출, 파손 등의 손상이 없는 양호한 상태인 것으로 조사되었다.</li> <li>- P1 코핑부 철근에 대한 외관조사결과 철근의 교차점 및 이음부는 풀림철선을 사용하여 긴결하였으며, 철근 간격을 실측한 결과 설계도면에 따라 적정하게 배근한 것으로 조사되었다.</li> </ul> | | | | | | | | | | |

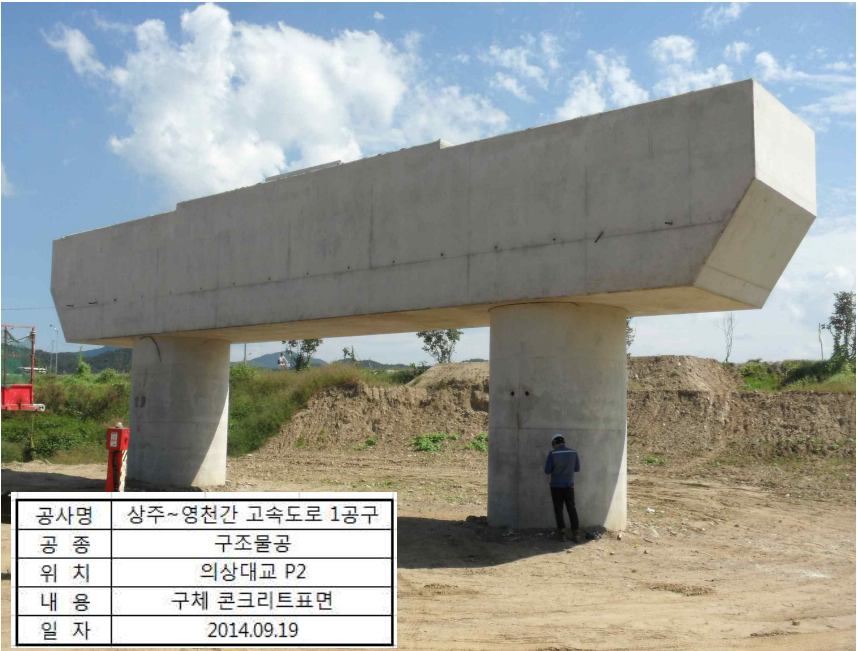
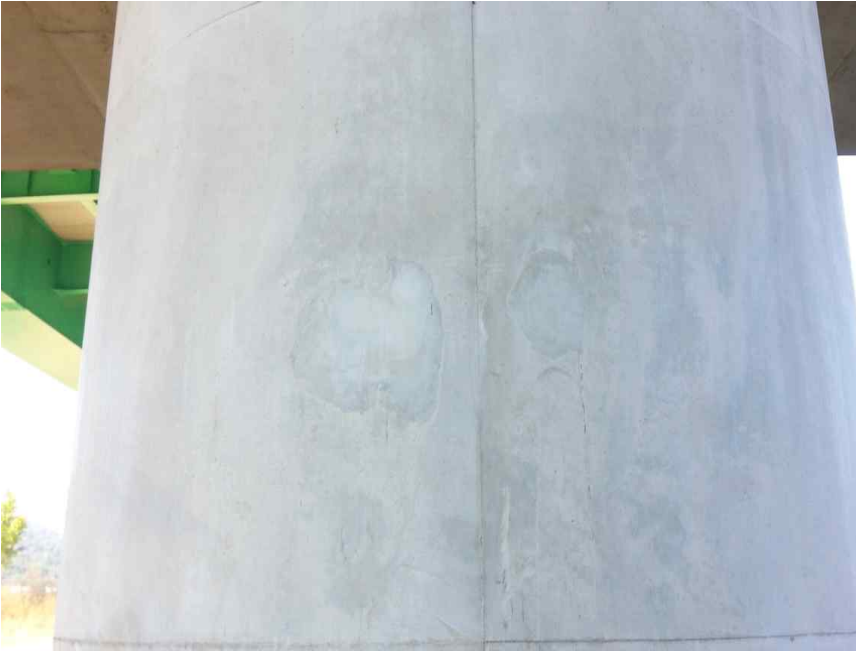
| | | | | | | | | | |
| <p>결 과</p> | <ul style="list-style-type: none"> <li>- P2에 대한 외관조사 결과 균열, 재료분리, 철근노출, 파손 등의 손상이 없는 양호한 상태인 것으로 조사되었다.</li> <li>- 코핑부 강재거푸집 고정용 앵커홀 위치에서 조사된 콘크리트 박락구간은 점검일 이후 적절한 보수를 실시한 것으로 확인되었다.</li> </ul> | | | | | | | | | | |

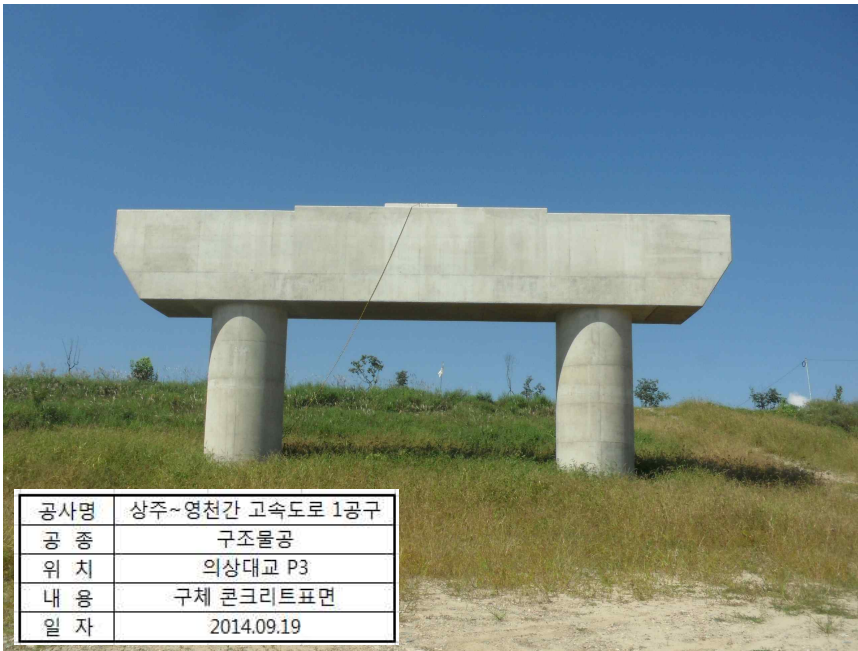
| 공사명 | 상주~영천간 고속도로 1공구 | 공 종 | 구조물공 | 위 치 | 의상대교 P3 | 내 용 | 구체 콘크리트표면 | 일 자 | 2014.09.19 |
| 공사명 | 상주~영천간 고속도로 1공구 | | | | | | | | | | |
| 공 종 | 구조물공 | | | | | | | | | | |
| 위 치 | 의상대교 P3 | | | | | | | | | | |
| 내 용 | 구체 콘크리트표면 | | | | | | | | | | |
| 일 자 | 2014.09.19 | | | | | | | | | | |
| <p>결 과</p> | <ul style="list-style-type: none"> <li>- P3에 대한 외관조사 결과 재료분리, 철근노출, 파손 등의 손상이 없는 양호한 상태인 것으로 조사되었다.</li> <li>- 기둥부에 미세(폭 0.1mm)균열이 조사되었으며, 균열관리 대장을 활용하여 지속적인 관리 중으로 균열 수렴 후 균열 폭에 따른 적절한 보수가 필요하다.</li> </ul> | | | | | | | | | | |

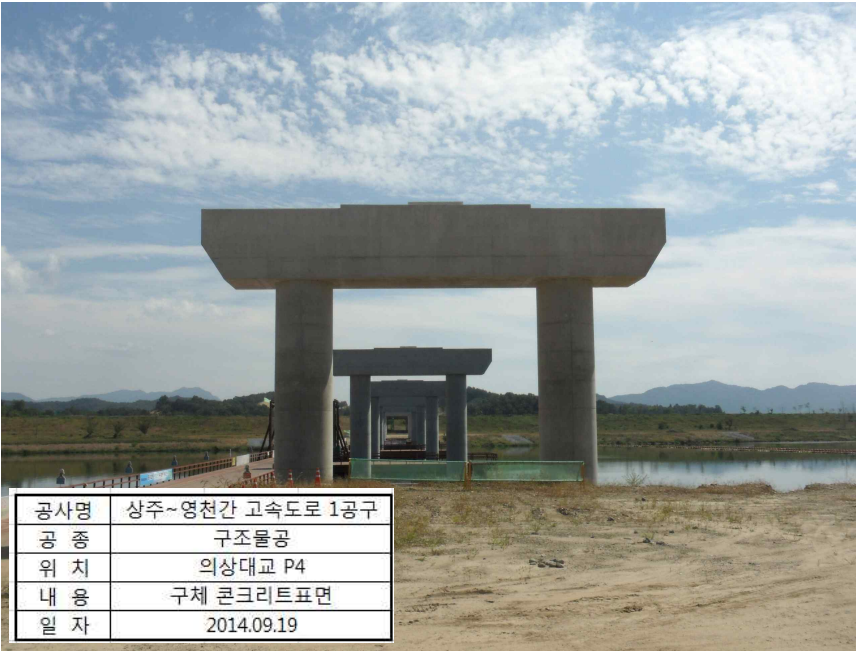
| 공사명 | 상주~영천간 고속도로 1공구 | 공종 | 구조물공 | 위치 | 의상대교 P4 | 내용 | 구체 콘크리트표면 | 일자 | 2014.09.19 |
| 공사명 | 상주~영천간 고속도로 1공구 | | | | | | | | | | |
| 공종 | 구조물공 | | | | | | | | | | |
| 위치 | 의상대교 P4 | | | | | | | | | | |
| 내용 | 구체 콘크리트표면 | | | | | | | | | | |
| 일자 | 2014.09.19 | | | | | | | | | | |
| <p>결과</p> | <p>- P4에 대한 외관조사 결과 균열, 재료분리, 철근노출, 파손 등의 손상이 없는 양호한 상태인 것으로 조사되었다.</p> | | | | | | | | | | |

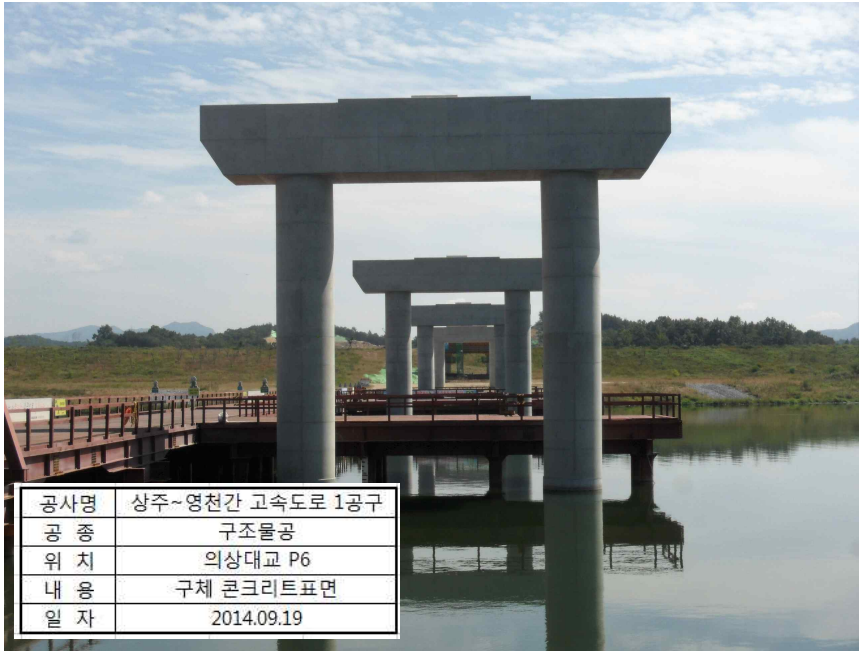
| 공사명 | 상주~영천간 고속도로 1공구 | 공종 | 구조물공 | 위치 | 의상대교 P6 | 내용 | 구체 콘크리트표면 | 일자 | 2014.09.19 |
| 공사명 | 상주~영천간 고속도로 1공구 | | | | | | | | | | |
| 공종 | 구조물공 | | | | | | | | | | |
| 위치 | 의상대교 P6 | | | | | | | | | | |
| 내용 | 구체 콘크리트표면 | | | | | | | | | | |
| 일자 | 2014.09.19 | | | | | | | | | | |
| 결과 | <p>- P6에 대한 외관조사 결과 균열, 재료분리, 철근노출, 파손 등의 손상이 없는 양호한 상태인 것으로 조사되었다.</p> | | | | | | | | | | |

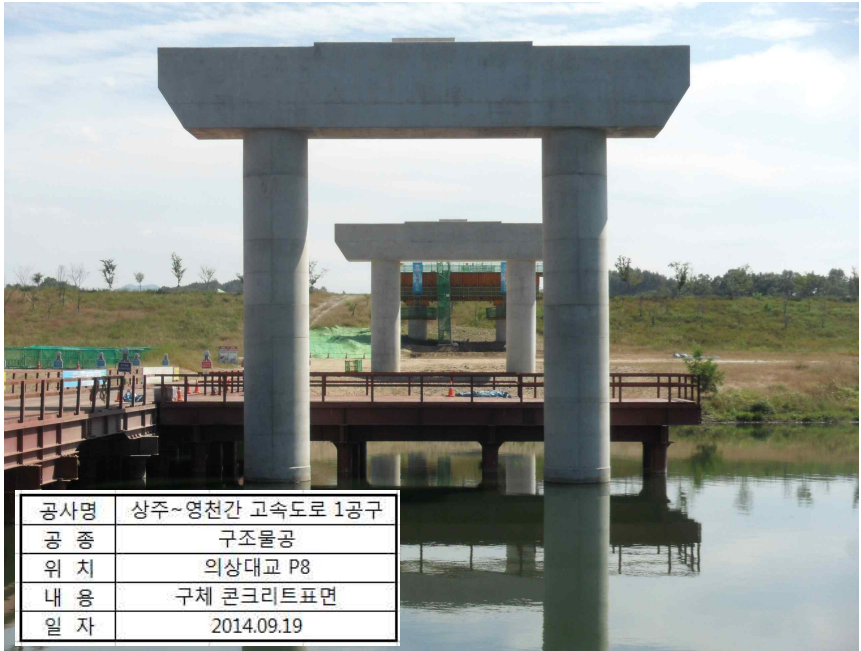
| 공사명 | 상주~영천간 고속도로 1공구 | 공종 | 구조물공 | 위치 | 의상대교 P8 | 내용 | 구체 콘크리트표면 | 일자 | 2014.09.19 |
| 공사명 | 상주~영천간 고속도로 1공구 | | | | | | | | | | |
| 공종 | 구조물공 | | | | | | | | | | |
| 위치 | 의상대교 P8 | | | | | | | | | | |
| 내용 | 구체 콘크리트표면 | | | | | | | | | | |
| 일자 | 2014.09.19 | | | | | | | | | | |
| 결과 | <p>- P8에 대한 외관조사 결과 균열, 재료분리, 철근노출, 파손 등의 손상이 없는 양호한 상태인 것으로 조사되었다.</p> | | | | | | | | | | |

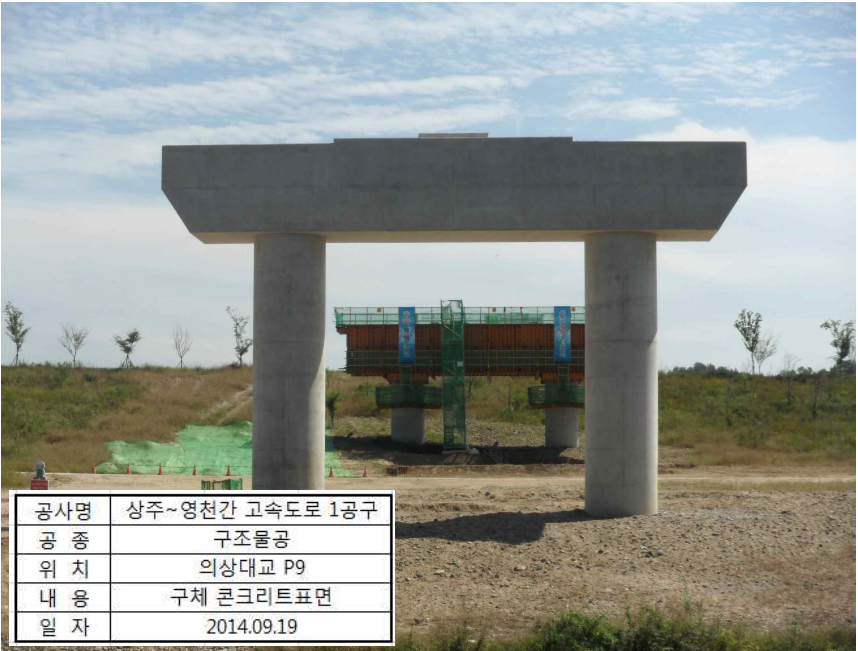
| 공사명 | 상주~영천간 고속도로 1공구 | 공종 | 구조물공 | 위치 | 의상대교 P9 | 내용 | 구체 콘크리트표면 | 일자 | 2014.09.19 |
| 공사명 | 상주~영천간 고속도로 1공구 | | | | | | | | | | |
| 공종 | 구조물공 | | | | | | | | | | |
| 위치 | 의상대교 P9 | | | | | | | | | | |
| 내용 | 구체 콘크리트표면 | | | | | | | | | | |
| 일자 | 2014.09.19 | | | | | | | | | | |
| <p>결과</p> | <ul style="list-style-type: none"> <li>- P9에 대한 외관조사 결과 재료분리, 철근노출, 파손 등의 손상이 없는 양호한 상태인 것으로 조사되었다.</li> <li>- 기둥부에 미세(폭 0.1mm)균열이 조사되었으며, 균열관리 대장을 활용하여 지속적인 관리 중으로 균열 수렴 후 균열 폭에 따른 적절한 보수가 필요하다.</li> </ul> | | | | | | | | | | |

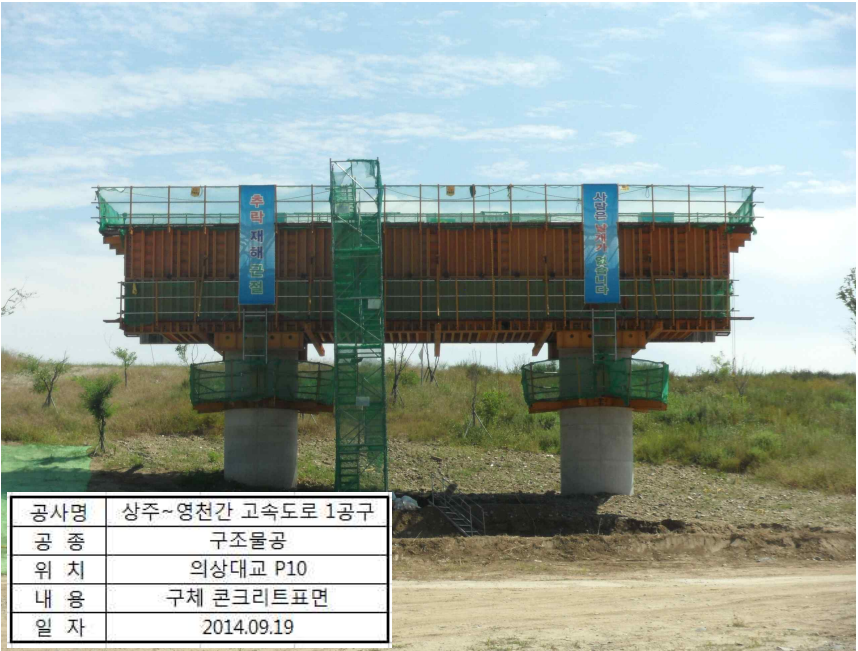
| 점검대상 | 확 인 내 용 | | | | | | | | | | |
|---|---|---|---|---|---|---|---|---|---|---|---|
| <p>결 과</p> | <ul style="list-style-type: none"> <li>- P10에 대한 외관조사 결과 재료분리, 철근노출, 파손 등의 손상이 없는 양호한 상태인 것으로 조사되었다.</li> <li>- 기둥부에 미세(폭 0.1mm)균열이 조사되었으며, 균열관리 대장을 활용하여 지속적인 관리 중으로 균열 수렴 후 균열 폭에 따른 적절한 보수가 필요하다.</li> </ul> | | | | | | | | | | |

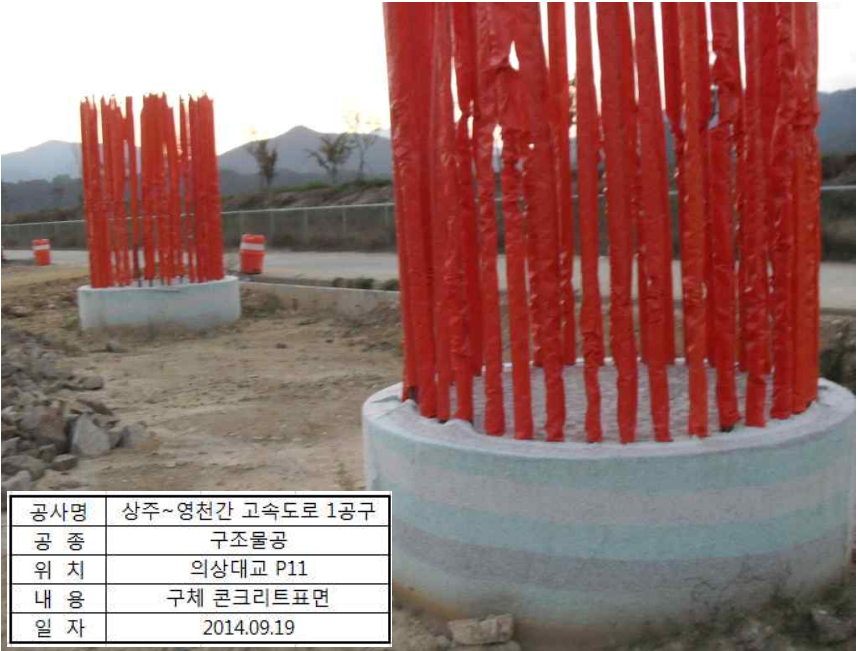
| 점검대상 | 확 인 내 용 | | | | | | | | | | |
|---|---|---|---|---|---|---|---|---|---|---|---|
| 결 과 | <p>- P11에 대한 외관조사결과 시공이음부는 치핑을 실시하였으며, 장기간 노출되는 철근에 대해서는 농업용 호스를 이용해 부식방지 하고있는 등 전반적인 시공 상태는 양호하다.</p> | | | | | | | | | | |

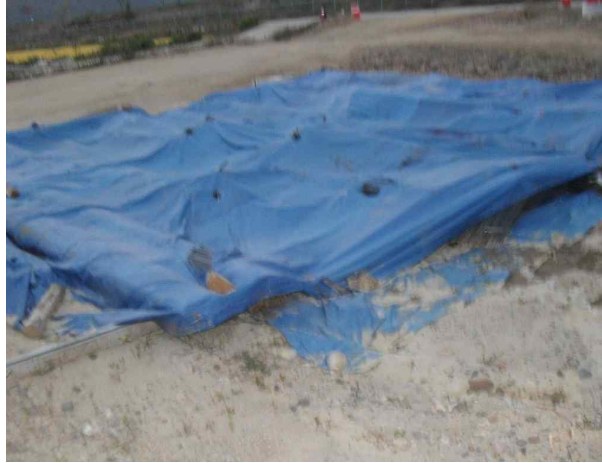
의상대교 현장 주변 철근 관리상태

현장 내 임시 보관중인 철근 다발은 지면에 천막을 덮고 각목을 사용하여 이격하여 보관하고 있으며, 작업 종료 후 천막을 덮어 관리하여 철근자재 관리상태는 양호한 것으로 조사되었다.

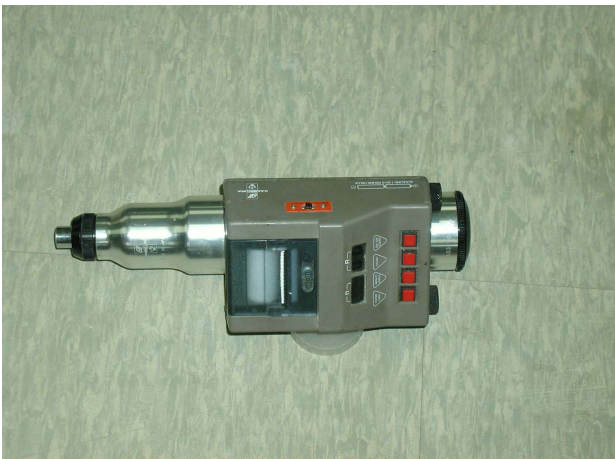
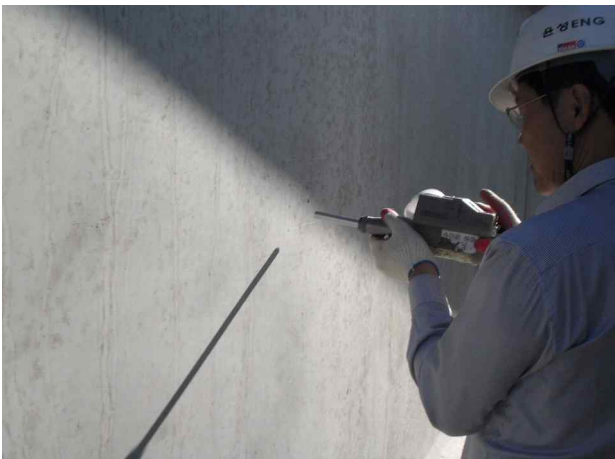
| 반발경도시험 | |
|---|---|
| 슈미트해머 | 반발경도 시험 |

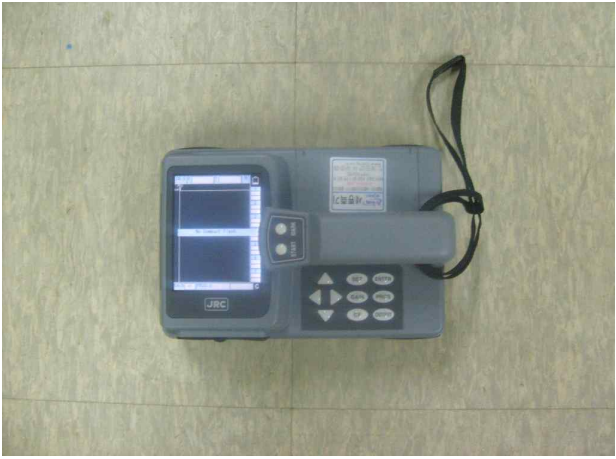
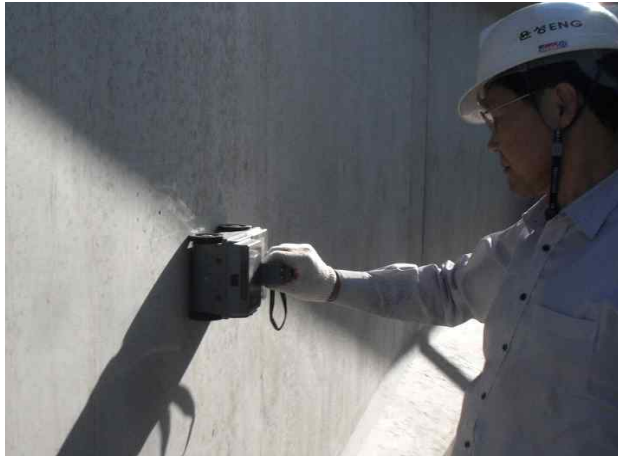
| 철근배근탐사 | |
|---|---|
| RC-Radar | 철근탐사 시험 |

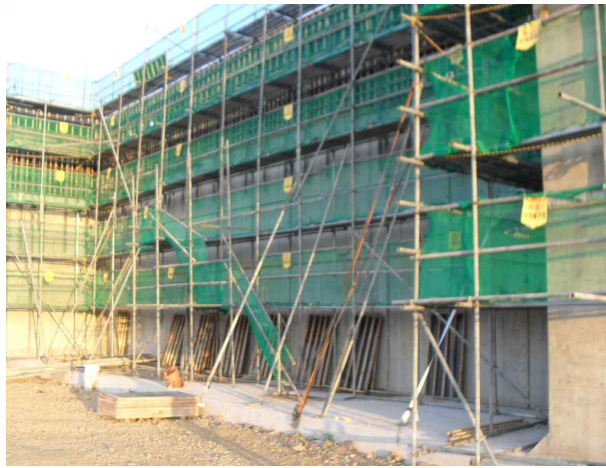
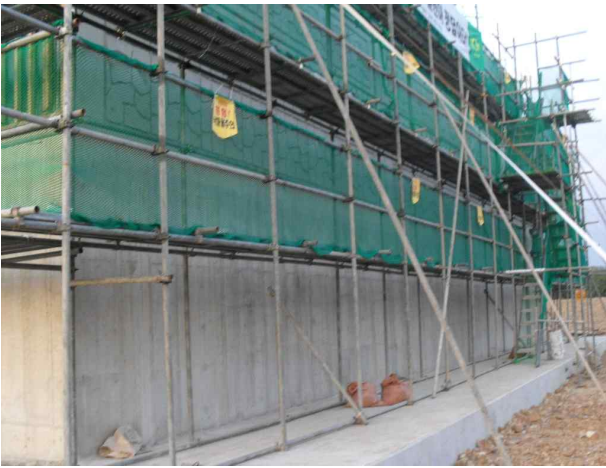
| 점검항목 | 임시 및 가시설물 설치상태 |
|---|---|
| A1 강관 비계 설치상태 | |

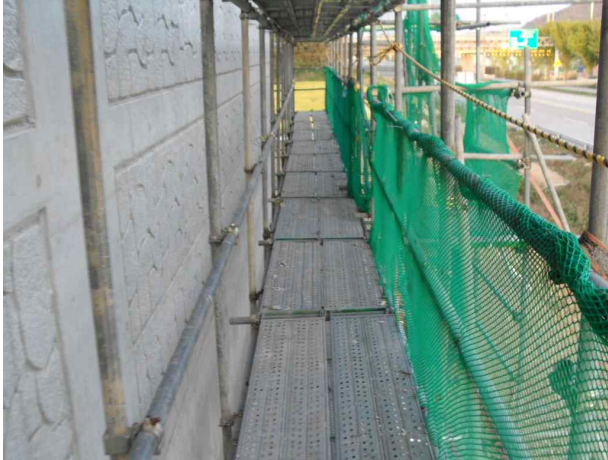
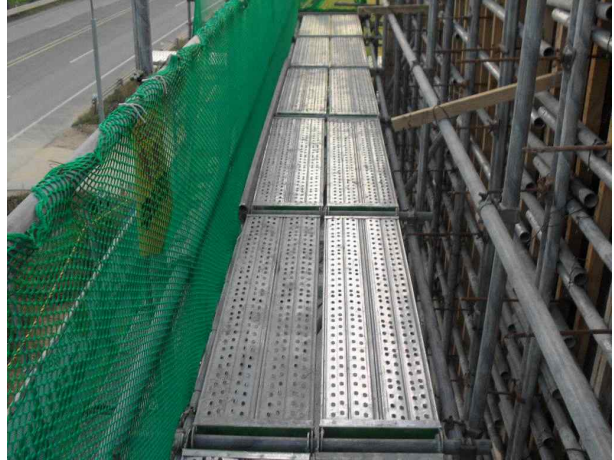
| 점검항목 | 임시 및 가시설물 설치상태 |
|---|---|
| A1 강관 비계 작업발판 설치상태 | |

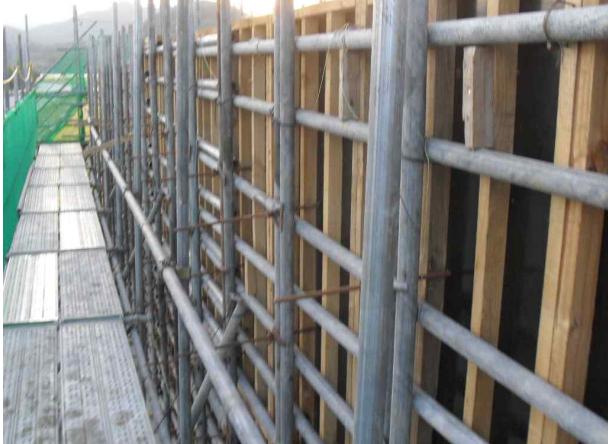
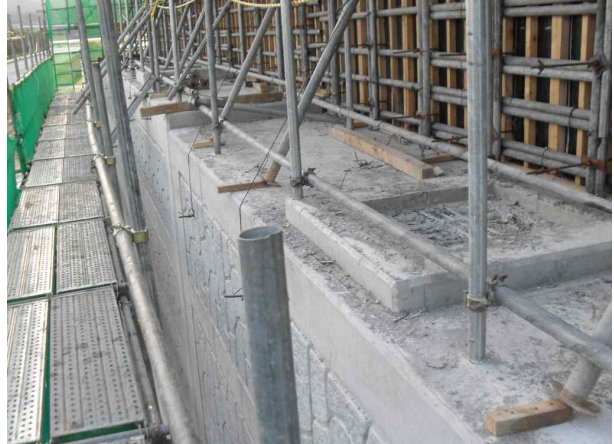
| 점검항목 | 임시 및 가시설물 설치상태 |
|---|---|
| A1 벽체 합판 거푸집 설치상태 | A1 벽체 합판 거푸집 동바리 설치상태 |

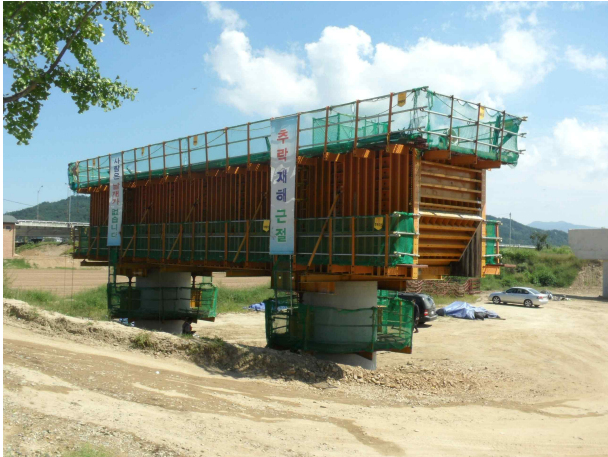
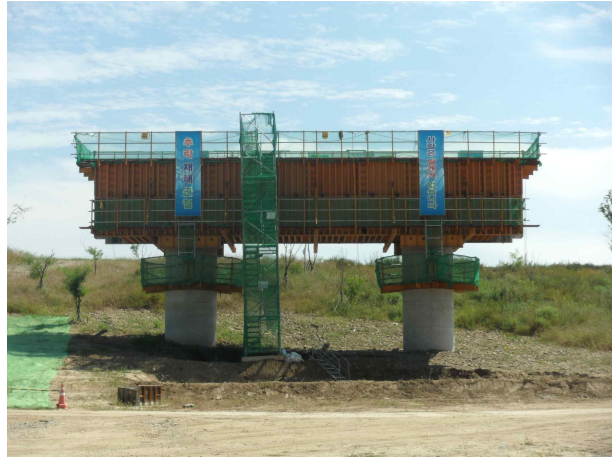
| 점검항목 | 임시 및 가시설물 설치상태 |
|---|---|
| P1 코핑부 강재 거푸집 설치상태 | P10 코핑부 강재 거푸집 설치상태 |
