## 제3장 점검대상물의 평가

### 3.1.1 의상대교

| 점검대상 | 확 인 내 용 | | | | | | | | | | |
|---|---|---|---|---|---|---|---|---|---|---|---|
| 의상대교 슬래브<br>시공상태 | <table border="1" data-bbox="566 1019 949 1176"> <tr> <td>공사명</td><td>상주~영천간 고속도로 1공구</td></tr> <tr> <td>공 종</td><td>구조물공</td></tr> <tr> <td>위 치</td><td>의상대교 슬래브</td></tr> <tr> <td>내 용</td><td>거더설치상태, 철근</td></tr> <tr> <td>일 자</td><td>2015.04.08</td></tr> </table> | 공사명 | 상주~영천간 고속도로 1공구 | 공 종 | 구조물공 | 위 치 | 의상대교 슬래브 | 내 용 | 거더설치상태, 철근 | 일 자 | 2015.04.08 |

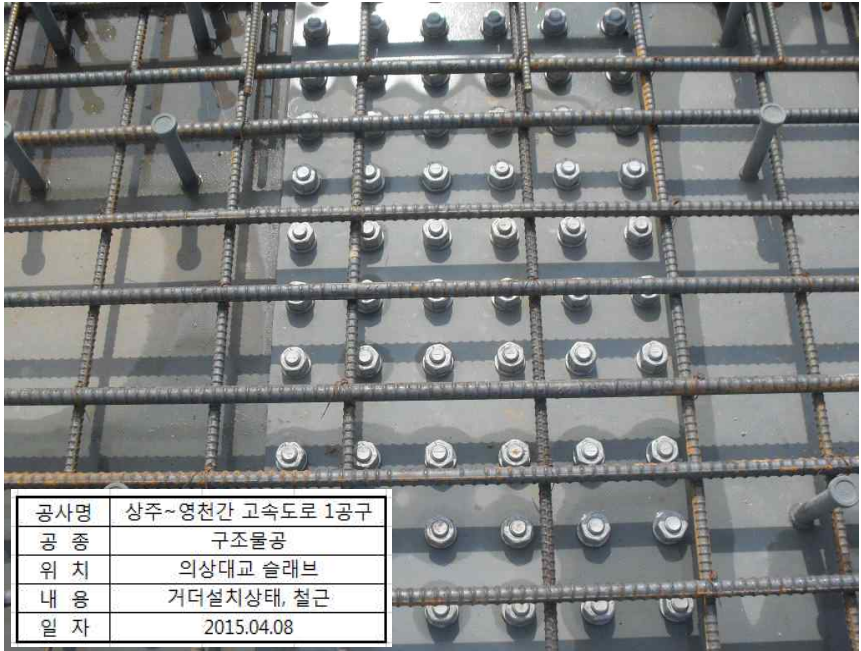
| 점검대상 | 확 인 내 용 | | | | | | | | | | |
|---|---|---|---|---|---|---|---|---|---|---|---|
| 결 과 | <p>- 의상대교 상부구조는 Steel Box Girder교로 바닥판은 LB-Deck 및 철근콘크리트로 구성되어 있다.</p> | | | | | | | | | | |

| 점검대상 | 확 인 내 용 |
|---|---|
| 결 과 | <p>- 점검일(2015.04.08.) 현재 기 설치된 Steel Box Girder 외관 조사결과 현장이음구간(Splice)의 볼트 풀림, 누락, 나사산 부족 등은 없는 상태이며, 시공 완료된 LB-Deck(A1 ~ P4)의 파손 등이 없고, Girder접속부의 이격 등이 없는 양호한 상태이다.</p> |

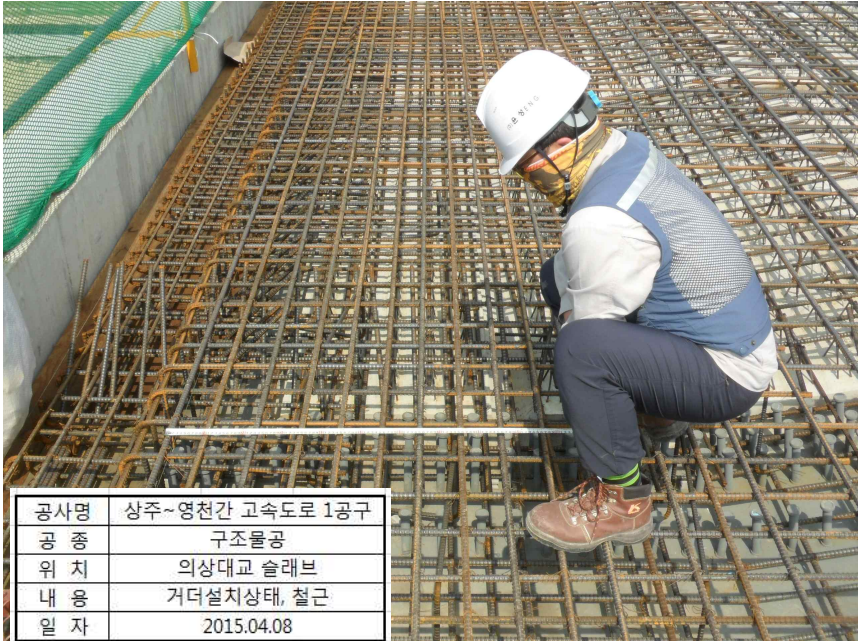
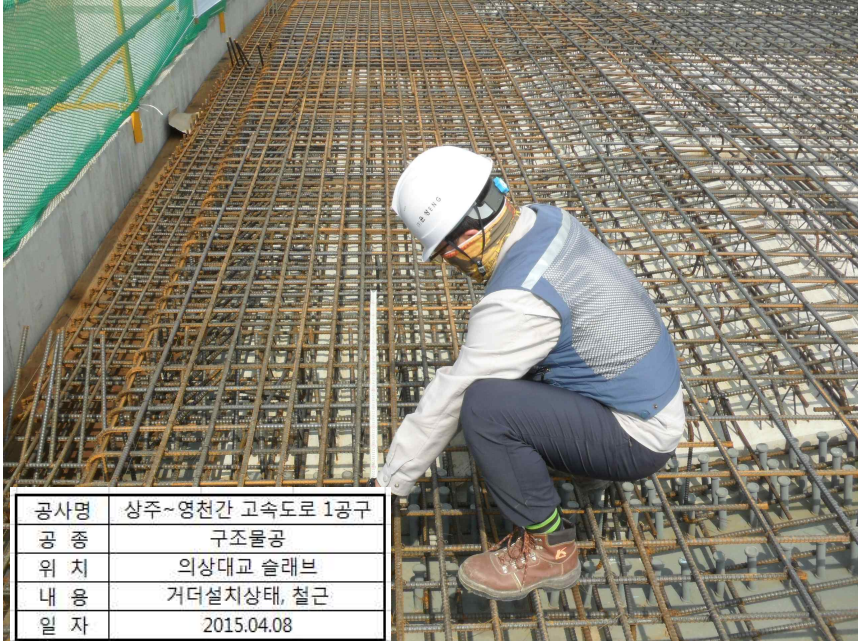
| 점검대상 | 확인내용 | | | | | | | | | | |
|---|---|---|---|---|---|---|---|---|---|---|---|
| <p>의상대교 슬래브<br/>철근배근상태</p> | <table border="1" data-bbox="566 817 949 963"> <tr> <td>공사명</td><td>상주~영천간 고속도로 1공구</td></tr> <tr> <td>공종</td><td>구조물공</td></tr> <tr> <td>위치</td><td>의상대교 슬래브</td></tr> <tr> <td>내용</td><td>거더설치상태, 철근</td></tr> <tr> <td>일자</td><td>2015.04.08</td></tr> </table> | 공사명 | 상주~영천간 고속도로 1공구 | 공종 | 구조물공 | 위치 | 의상대교 슬래브 | 내용 | 거더설치상태, 철근 | 일자 | 2015.04.08 |
| <p>결과</p> | <p>- 점검일(2015.04.08) 상부 슬래브 철근배근상태 점검결과 간격은 설계도면(단부 종.횡방향철근 @100, 중앙부 횡방향 철근 @200, 종방향철근 @125)에 따라 적정간격으로 배근된 상태이며, 철근의 이음길이 및 방법 등은 시방기준 및 설계도면에 따라 적정하게 배근된 것으로 판단된다.</p> | | | | | | | | | | |

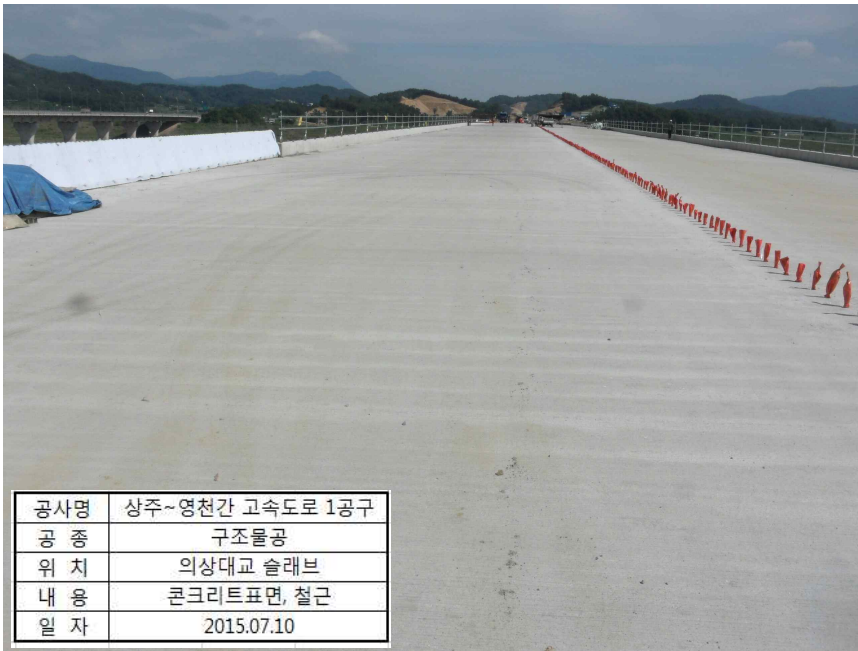
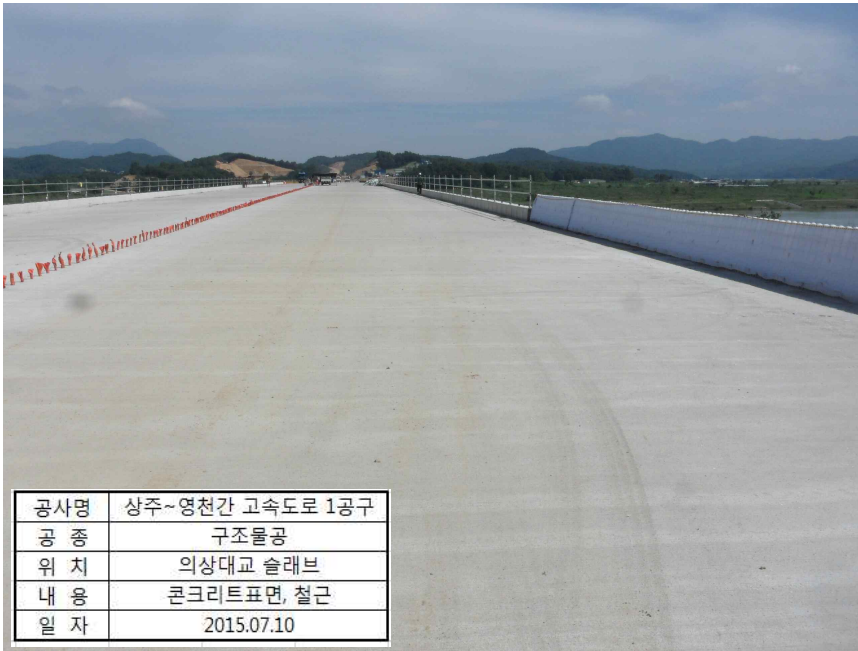
| 점검대상 | 확 인 내 용 | | | | | | | | | | |
|---|---|---|---|---|---|---|---|---|---|---|---|
| <p>의상대교<br/>슬래브(상주방향)<br/>시공상태</p> | <table border="1"> <tr> <td>공사명</td><td>상주~영천간 고속도로 1공구</td></tr> <tr> <td>공 중</td><td>구조물공</td></tr> <tr> <td>위 치</td><td>의상대교 슬래브</td></tr> <tr> <td>내 용</td><td>콘크리트표면, 철근</td></tr> <tr> <td>일 자</td><td>2015.07.10</td></tr> </table> | 공사명 | 상주~영천간 고속도로 1공구 | 공 중 | 구조물공 | 위 치 | 의상대교 슬래브 | 내 용 | 콘크리트표면, 철근 | 일 자 | 2015.07.10 |
| <p>의상대교<br/>슬래브(영천방향)<br/>시공상태</p> | <table border="1"> <tr> <td>공사명</td><td>상주~영천간 고속도로 1공구</td></tr> <tr> <td>공 중</td><td>구조물공</td></tr> <tr> <td>위 치</td><td>의상대교 슬래브</td></tr> <tr> <td>내 용</td><td>콘크리트표면, 철근</td></tr> <tr> <td>일 자</td><td>2015.07.10</td></tr> </table> | 공사명 | 상주~영천간 고속도로 1공구 | 공 중 | 구조물공 | 위 치 | 의상대교 슬래브 | 내 용 | 콘크리트표면, 철근 | 일 자 | 2015.07.10 |
| <p>결 과</p> | <p>- 점검일(2015.07.10) 현재 기 타설된 의상대교 슬래브에 대한 외관조사결과 균열, 재료분리, 파손 등의 안전성을 저해할 만한 결함 및 손상 등이 없는 양호한 상태인 것으로 조사되었다.</p> | | | | | | | | | | |

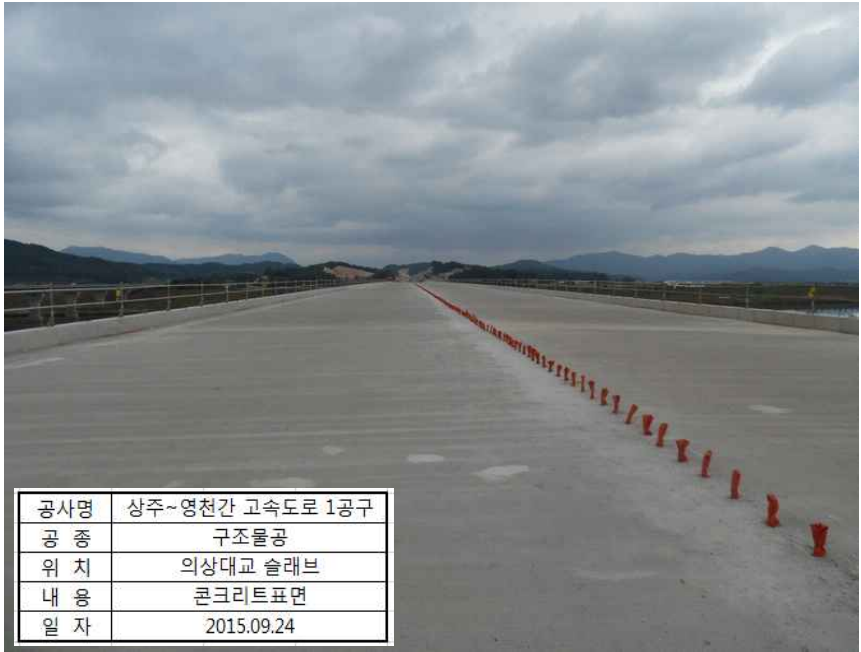
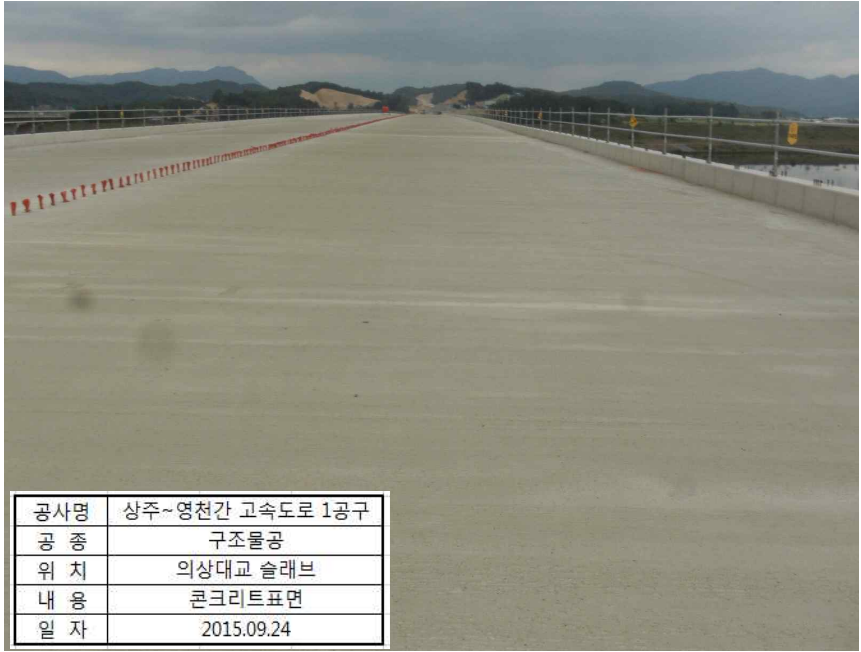
| 점검대상 | 확인내용 | | | | | | | | | | |
|---|---|---|---|---|---|---|---|---|---|---|---|
| <p>의상대교<br/>슬래브(상주방향)<br/>시공상태</p> | <table border="1"> <tr> <td>공사명</td><td>상주~영천간 고속도로 1공구</td></tr> <tr> <td>공종</td><td>구조물공</td></tr> <tr> <td>위치</td><td>의상대교 슬래브</td></tr> <tr> <td>내용</td><td>콘크리트표면</td></tr> <tr> <td>일자</td><td>2015.09.24</td></tr> </table> | 공사명 | 상주~영천간 고속도로 1공구 | 공종 | 구조물공 | 위치 | 의상대교 슬래브 | 내용 | 콘크리트표면 | 일자 | 2015.09.24 |
| <p>의상대교<br/>슬래브(영천방향)<br/>시공상태</p> | <table border="1"> <tr> <td>공사명</td><td>상주~영천간 고속도로 1공구</td></tr> <tr> <td>공종</td><td>구조물공</td></tr> <tr> <td>위치</td><td>의상대교 슬래브</td></tr> <tr> <td>내용</td><td>콘크리트표면</td></tr> <tr> <td>일자</td><td>2015.09.24</td></tr> </table> | 공사명 | 상주~영천간 고속도로 1공구 | 공종 | 구조물공 | 위치 | 의상대교 슬래브 | 내용 | 콘크리트표면 | 일자 | 2015.09.24 |
| <p>결과</p> | <p>- 점검일(2015.09.24) 현재 슬래브 타설이 완료된 상태이며, 슬래브에 대한 외관조사결과 구조물의 안전성을 저해할 만한 결함 및 손상 등은 없는 상태이며, 일부구간 비구조적 균열에 대해서는 내구성확보를 위해 지속적인 관리 및 보수가 이루어지고 있는 것으로 조사되었다.</p> | | | | | | | | | | |

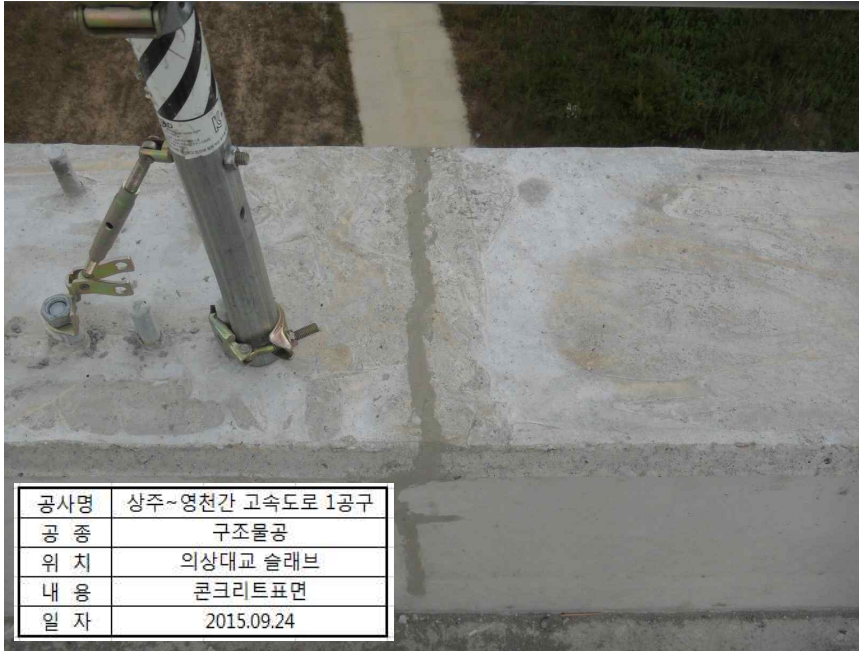
| 점검대상 | 확 인 내 용 | | | | | | | | | | |
|---|---|---|---|---|---|---|---|---|---|---|---|
| 의상대교 슬래브<br>보수상태 | <table border="1"> <tr> <td>공사명</td><td>상주~영천간 고속도로 1공구</td></tr> <tr> <td>공 종</td><td>구조물공</td></tr> <tr> <td>위 치</td><td>의상대교 슬래브</td></tr> <tr> <td>내 용</td><td>콘크리트표면</td></tr> <tr> <td>일 자</td><td>2015.09.24</td></tr> </table> | 공사명 | 상주~영천간 고속도로 1공구 | 공 종 | 구조물공 | 위 치 | 의상대교 슬래브 | 내 용 | 콘크리트표면 | 일 자 | 2015.09.24 |
| 결 과 | <p>- 점검일(2015.09.24.) 현재 콘크리트 타설이 완료 후 외관조사결과 슬래브 상면의 일부구간 국부적으로 발생된 재료적 원인에 의한 균열에 대해서는 보수를 완료한 상태이며, 재균열, 진전 등이 없는 상태이다. 또한, 방호벽에 조사된 횡방향균열의 경우 건조수축 및 온도변화에 따른 횡방향 균열로 지속적인 관리 및 보수 중인 것으로 조사되었다.</p> | | | | | | | | | | |

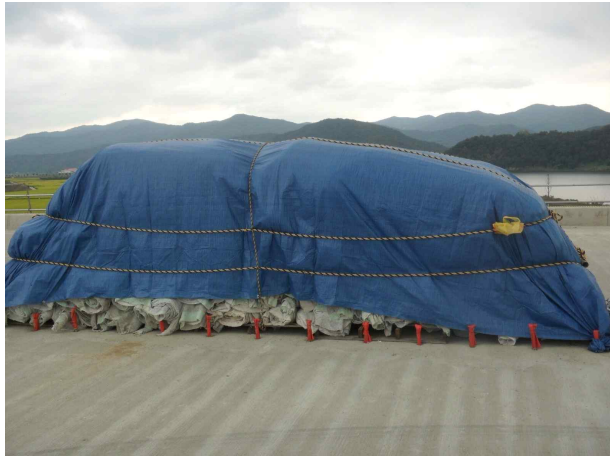
의상대교 현장 주변 철근 관리상태

점검일 현재 의상대교 상부슬래브 타설이 완료된 상태로, 양생 완료 후 부직포 등 자재관리 상태 및 현장 정리상태는 양호하다.

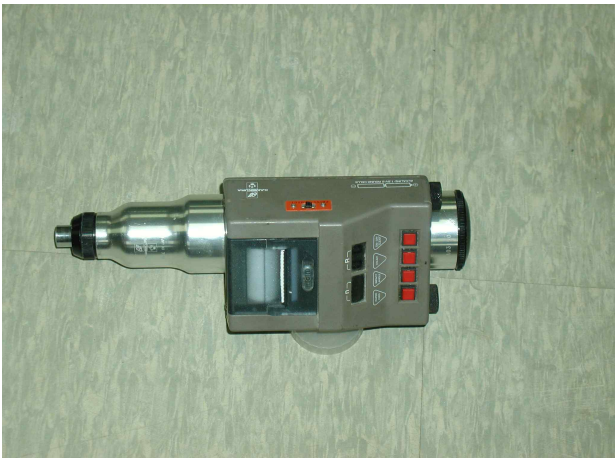
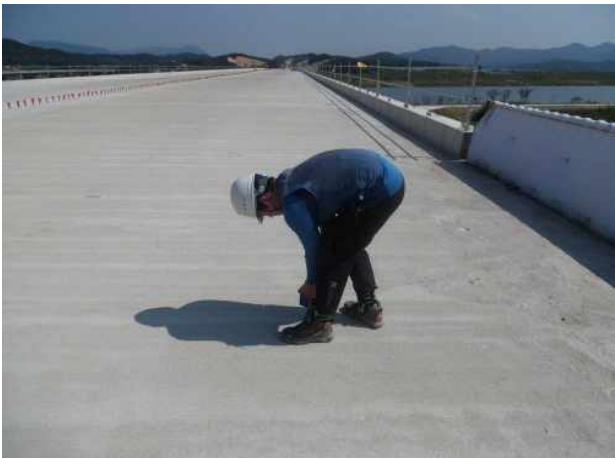
| 반발경도시험 | |
|---|---|
| 슈미트해머 | 반발경도 시험 |

해당 현장의 점검구조물에 대한 콘크리트 표면압축강도 시험은 의상대교 슬래브 상면에 실시하였으며, 측정 결과 설계기준강도(27MPa)를 100%이상 상회하는 것으로 측정되었다.

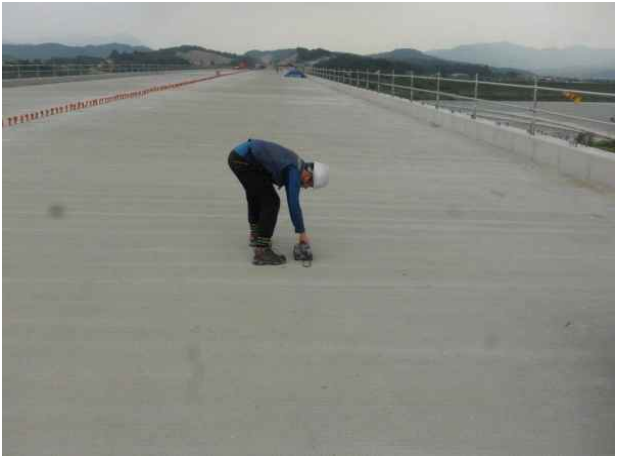
| 철근배근탐사 | |
|---|---|
| RC-Radar | 철근탐사 시험 |

해당 현장의 점검구조물에 대한 철근탐사는 의상대교 슬래브 상면에 실시하였으며, 측정결과 철근의 배근간격 및 피복두께는 각 구조물의 설계도와 비교.검토 시 철근직경을 감안하면 대체로 설계도면과 부합되는 것으로 조사되었다.

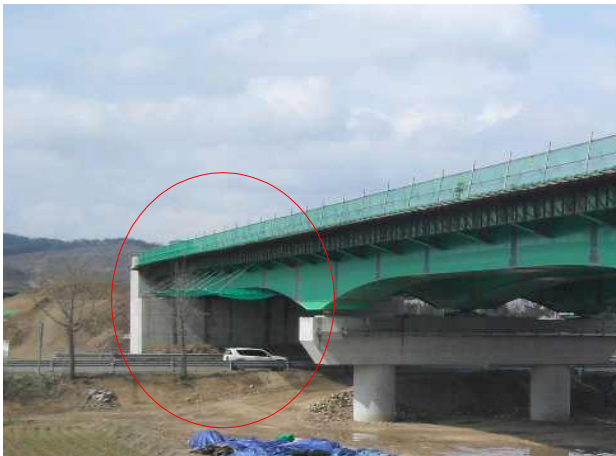
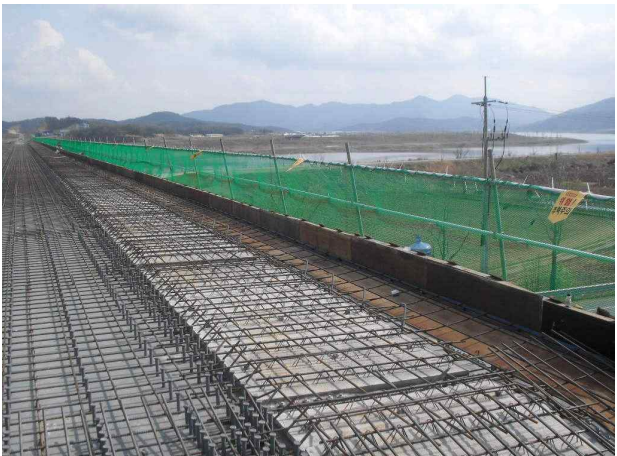
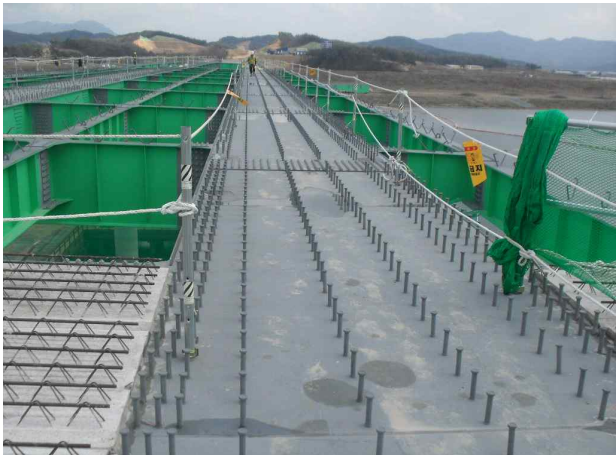
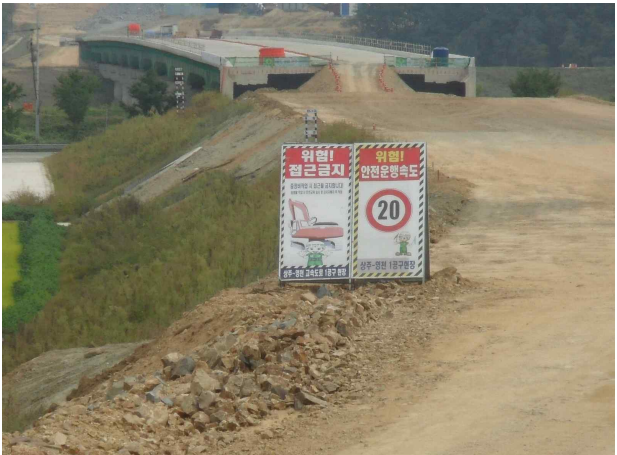
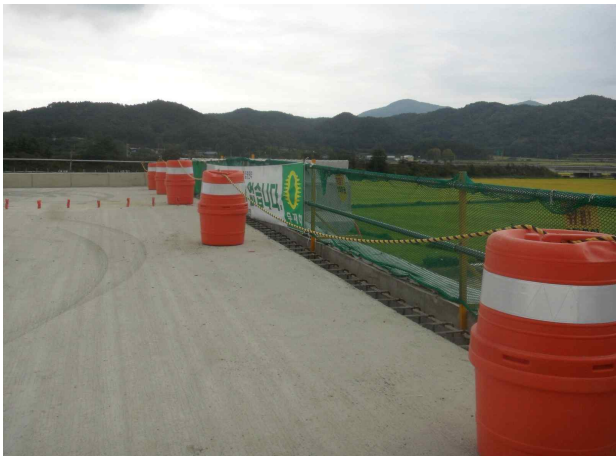
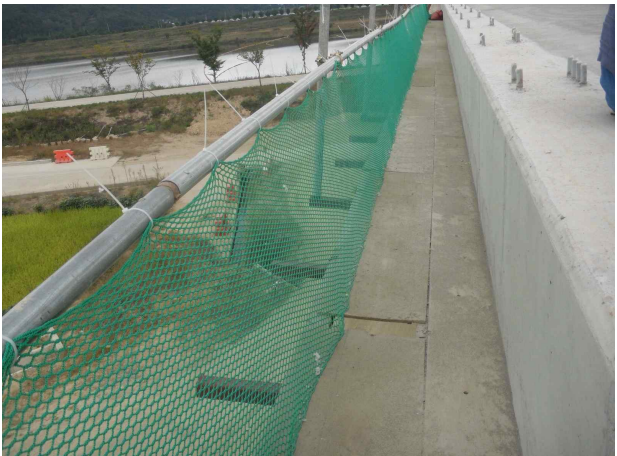
- 점검대상 구조물인 의상대교는 낙동강, 국도59호선, 제방도로 및 농로를 횡단하는 교량으로 통행차량 및 작업자의 안전사고 예방을 위해 각종 안전시설물을 설치 관리하고 있는 상태로, 안전관리상태는 양호하다.
- 또한, 교량 상부에 설치된 안전난간 등은 고정철물을 이용하여 설치하고 있으며, 설치상태는 양호하다.

| 점검항목 | 안전·환경관리상태 |
|---|---|
| 도로 통과구간 낙하물 방지망 설치상태 | 교량 단부 안전시설물 설치상태 |
| 교량 단부 안전 시설물 설치상태 | 교량 주변 안전표지판 설치상태 |
| 교량 단부 안전시설물 설치상태 | 캔틸레버 단부 안전시설물 설치상태 |

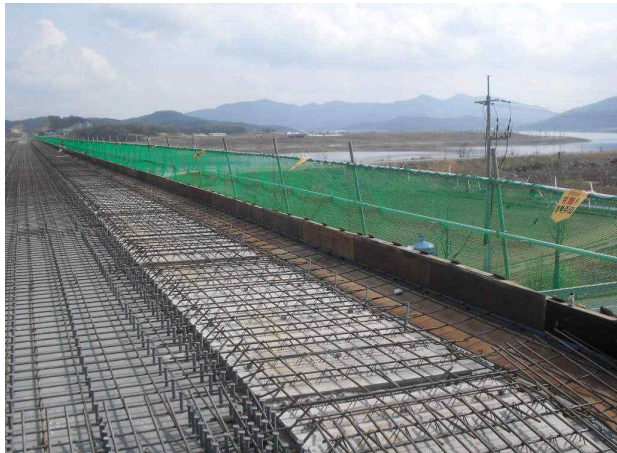
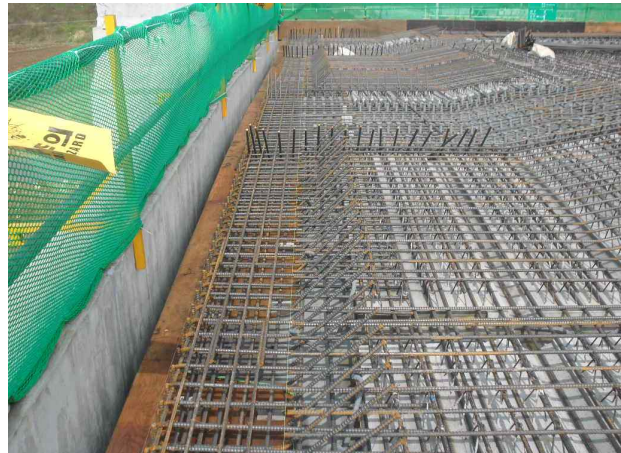
| 점검항목 | 임시 및 가시설물 설치상태 |
|---|---|
| 슬래브 단부 거푸집 설치현황 | |

- 점검대상 구조물인 의상대교는 점검일 현재 상부구조 시공 중으로 대부분의 임시시설물은 철거가 완료된 상태이며, 상부 슬래브의 경우 LB-Deck로 구성되어 있어 캔틸레버 및 단부 일부구간에 거푸집이 설치된 상태이다. 외관조사결과 거푸집 이음면의 이격 등은 없는 상태이며, 특이할 만한 결함 등은 없는 상태이다.
