## 02 | 단 포 교

# 제 1 장 서 론

## 1.1 교량현황

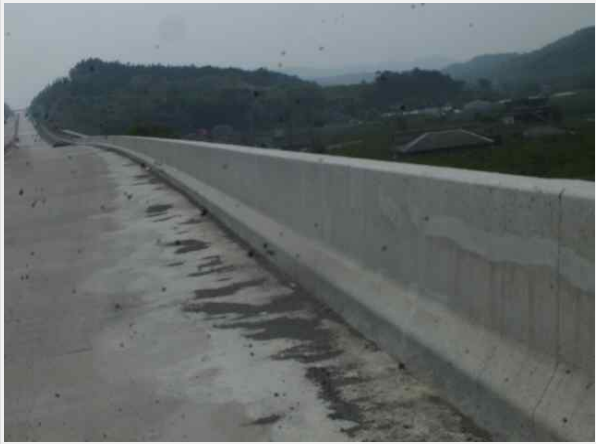
- 방호벽 및 중앙분리대는 철근콘크리트로 시공되었다.
- 외관조사결과 교량구간에서 균열 손상이 조사되었다.
- 방호시설에 발생한 균열은 건조수축 및 양생불량에 의한 비구조적인 균열로 판단되며, 발생한 손상은 추가조사시 보수가 완료된 것으로 확인되었다.

| 내 용 | 방호벽 보수완료(영천-S1) | 내 용 | 중분대 균열(영천-S1) |

| 구 분 | | 손상내용 | 단위 | 손상수량<br>(수량/개소) | 보수공법 | 비 고 |
|---|---|---|---|---|---|---|
| 중 분 대 | 상주 | 균열 (0.3mm미만) | m | 2.8 / 1 | 표면처리 | |

| 구 분 | 손상내용 | 단 위 | 손상수량<br>(개소/수량) | 보수수량<br>(개소/수량) | 미보수수량<br>(개소/수량) | 보수공법 |
|---|---|---|---|---|---|---|
| 방호시설 | 균열(0.3mm미만) | m | 1 / 2.8 | 1 / 2.8 | 0 / 0.0 | 표면처리 |

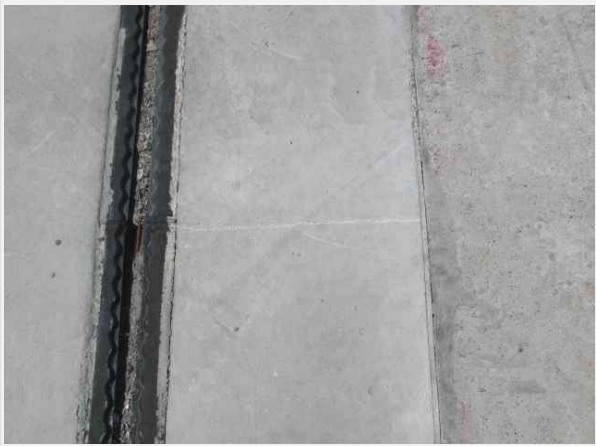
- 신축이음장치는 A1, A2에 M/C JOINT, P2에 FINGER JOINT로 시공되었다.
- 신축이음장치에 대한 외관조사 결과 후타재 균열이 조사되었다.
- 후타재 균열은 건조수축 및 양생불량에 의한 비구조적인 균열로 판단되며, 발생한 손상은 추가조사시 보수가 완료된 것으로 확인되었다.

| 내 용 | 후타재 균열(상주-A2) | 내 용 | 후타재 균열(영천-A2) |

| 구 분 | | 손상내용 | 단위 | 손상수량<br>(수량/개소) | 보수공법 | 비 고 |
|---|---|---|---|---|---|---|
| 후 타 재 | 상주 | 균열(0.3mm미만) | m | 14.70 / 34 | 표면처리 | |

| 구 분 | 손상내용 | 단 위 | 손상수량<br>(개소/수량) | 보수수량<br>(개소/수량) | 미보수수량<br>(개소/수량) | 보수공법 |
|---|---|---|---|---|---|---|
| 신 축<br>이음장치 | 균열(0.3mm미만) | m | 34 / 14.7 | 34 / 14.7 | 0 / 0.0 | 표면처리 |

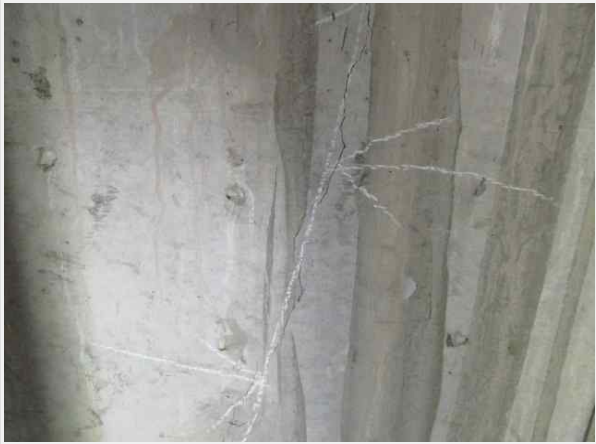
- 교대는 역T형으로, 기초는 강관파일기초와 직접기초로 시공되었다.
- 교대에 대한 외관조사 결과 균열과 조인트부 파손이 조사되었다.
- 교대에 발생한 균열은 건조수축 및 수화열에 의해 발생한 비구조적인 균열로 판단되며, 추가조사시 보수가 완료된 것으로 확인되었다.
- 교대 조인트부에서 신축작용으로 추정되는 조인트 균열파손이 조사되었으나 추가조사시 보수가 완료된 것으로 확인되었다.

| 내 용 | 상주 A1균열 (0.3mm) | 내 용 | 영천 A2 조인트부 균열파손 |

| 구 분 | | 손상내용 | 단위 | 손상수량<br>(수량/개소) | 보수공법 | 비 고 |
|---|---|---|---|---|---|---|
| 교 대 | 상주 | 균열(0.3mm이상) | m | 2.5 / 1 | 수지주입 | |

| 구 분 | 손상내용 | 단 위 | 손상수량<br>(개소/수량) | 보수수량<br>(개소/수량) | 미보수수량<br>(개소/수량) | 보수공법 |
|---|---|---|---|---|---|---|
| 교 대 | 균열(0.3mm이상) | m | 1 / 2.5 | 1 / 2.5 | 0 / 0.0 | 수지주입 |

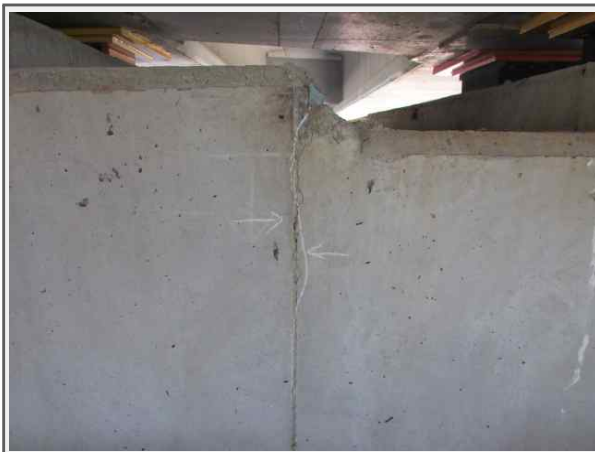
- 교각은 T형으로 시공되었으며, 직접기초로 시공되었다.
- 교각에 대한 외관조사 결과 균열 및 망상균열의 손상이 조사되었다.
- 교각에 발생한 균열 및 망상균열은 건조수축 및 수화열에 의해 발생한 비구조적인 균열로 판단되며, 추가조사시 보수가 완료된 것으로 확인되었다.

내 용 상주 P1 균열(cw=0.3mm)

| 구 분 | | 손상내용 | 단위 | 손상수량<br>(수량/개소) | 보수공법 | 비 고 |
|---|---|---|---|---|---|---|
| 교 각 | 상주 | 균열(0.3mm이상) | m | 0.4 / 1 | 수지주입 | |

| 구 분 | 손상내용 | 단 위 | 손상수량<br>(개소/수량) | 보수수량<br>(개소/수량) | 미보수수량<br>(개소/수량) | 보수공법 |
|---|---|---|---|---|---|---|
| 교 각 | 균열(0.3mm이상) | m | 1 / 0.4 | 1 / 0.4 | 0 / 0.0 | 수지주입 |

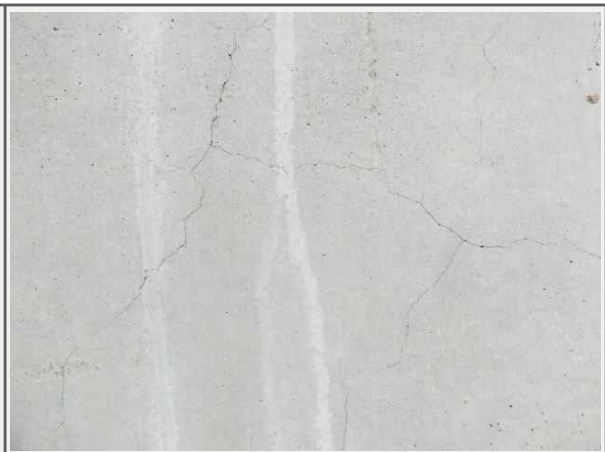
내 용 상주 P3 망상균열

| 구 분 | | 손상내용 | 단위 | 손상수량<br>(수량/개소) | 보수공법 | 비 고 |
|---|---|---|---|---|---|---|
| | | 망상균열 | m <sup>2</sup> | 8.64 / 2 | 표면처리 | |

| 구 분 | 손상내용 | 단 위 | 손상수량<br>(개소/수량) | 보수수량<br>(개소/수량) | 미보수수량<br>(개소/수량) | 보수공법 |
|---|---|---|---|---|---|---|
| | 망상균열 | m <sup>2</sup> | 2 / 8.64 | 2 / 8.64 | 0 / 0.0 | 표면처리 |

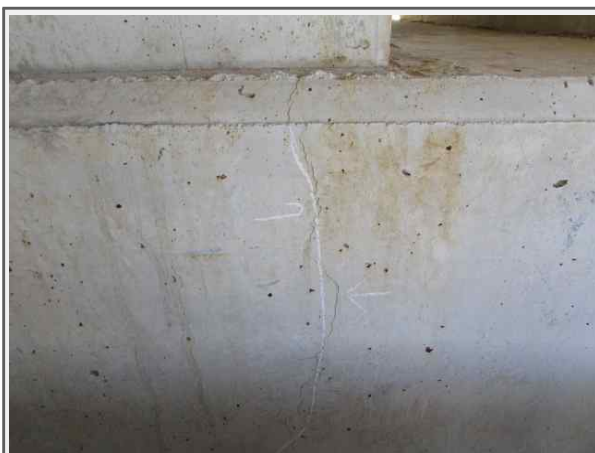
내 용 영천 P3 균열(cw=0.3mm)

| 구 분 | | 손상내용 | 단위 | 손상수량<br>(수량/개소) | 보수공법 | 비 고 |
|---|---|---|---|---|---|---|
| | | 균열(0.3mm이상) | m | 6.5 / 7 | 수지주입 | |

| 구 분 | 손상내용 | 단 위 | 손상수량<br>(개소/수량) | 보수수량<br>(개소/수량) | 미보수수량<br>(개소/수량) | 보수공법 |
|---|---|---|---|---|---|---|
| | 균열(0.3mm이상) | m | 7 / 6.5 | 7 / 6.5 | 0 / 0.0 | 수지주입 |

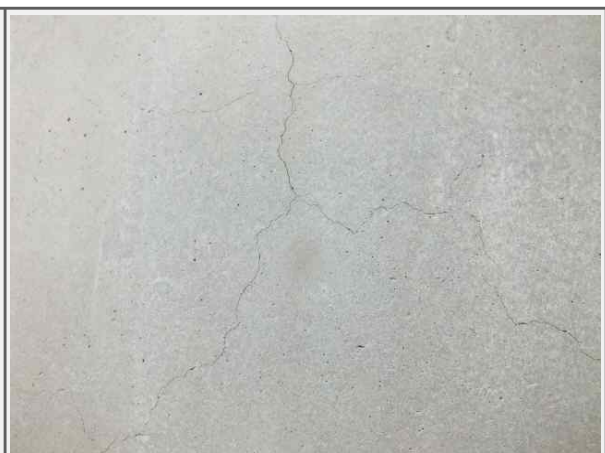
내 용 영천 P2 망상균열

| 구 분 | | 손상내용 | 단위 | 손상수량<br>(수량/개소) | 보수공법 | 비 고 |
|---|---|---|---|---|---|---|
| | | 망상균열 | m <sup>2</sup> | 25.92 / 2 | 표면처리 | |

| 구 분 | 손상내용 | 단 위 | 손상수량<br>(개소/수량) | 보수수량<br>(개소/수량) | 미보수수량<br>(개소/수량) | 보수공법 |
|---|---|---|---|---|---|---|
| | 망상균열 | m <sup>2</sup> | 2 / 25.92 | 2 / 25.92 | 0 / 0.0 | 표면처리 |

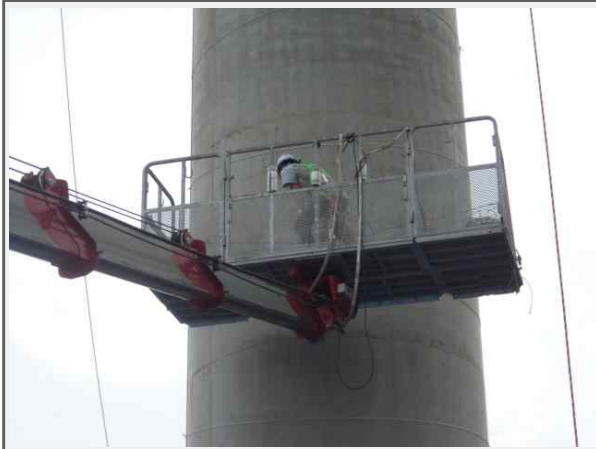
| 내 용 | 교각 균열보수 현황 |

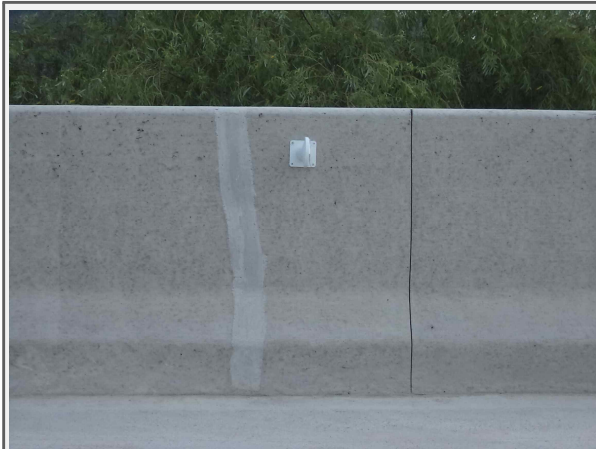
| 내 용 | 방호시설 균열보수 |

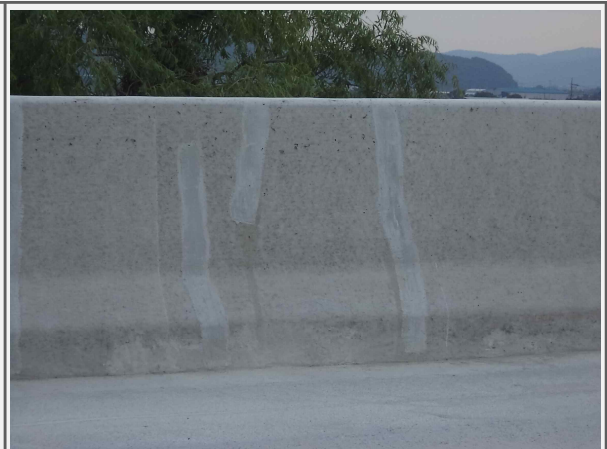
| 내 용 | 방호시설 균열보수 |

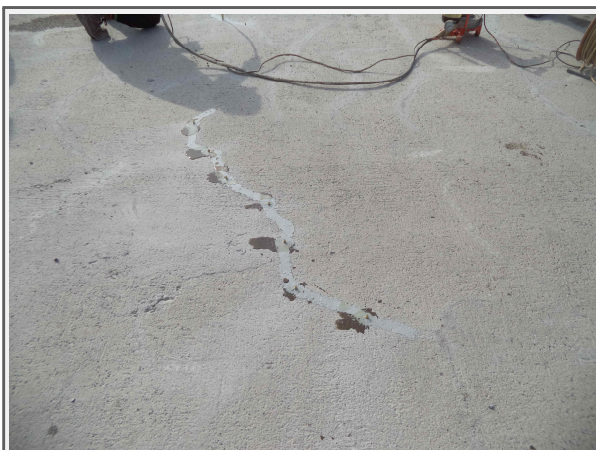
| 내 용 | 교면포장 균열보수 |

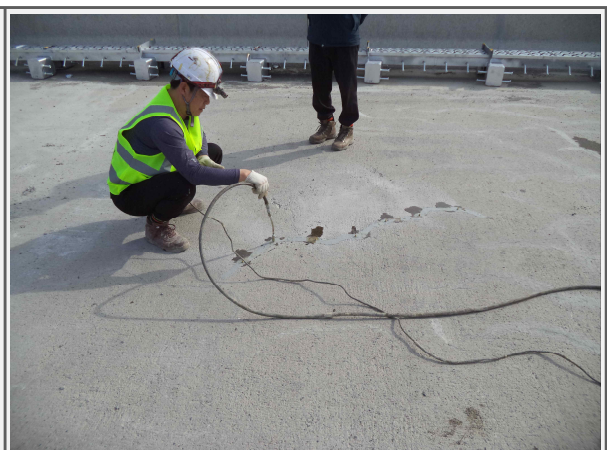
| 내 용 | 교면포장 균열보수 현황 |
