## 03 | 대성교

# 제 1 장 서 론

## 1.1 교량현황

| 구 분 | | | 내 용 |
|---|---|---|---|
| 교 량 명 | | | 대성교 |

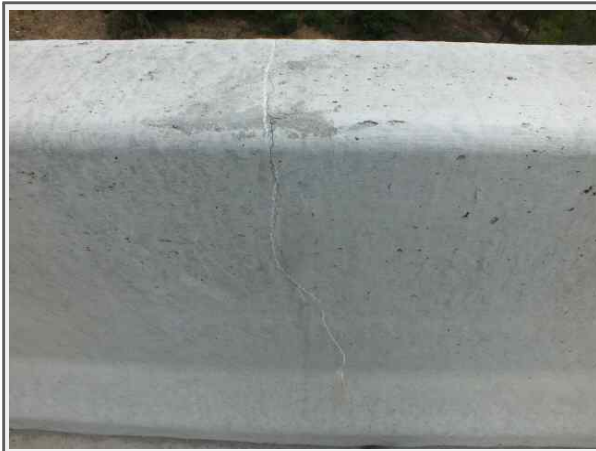
- 방호시설은 방호벽과 중앙분리대로 구분되어 콘크리트로 시공되었다.
- 외관조사결과 교량구간 및 접속부에서 균열 등의 손상이 조사되었다.
- 방호시설에 발생한 균열은 건조수축 및 양생불량에 의한 비구조적인 균열로 판단되며, 발생한 손상은 추가조사시 보수가 완료된 것으로 확인되었다.

대성교(상주) S1 방호벽 균열 (0.3mm미만)

| 구 분 | | 손상내용 | 단위 | 손상수량<br>(수량/개소) | 보수공법 | 비 고 |
|---|---|---|---|---|---|---|
| 방 호 벽 | 상주 | 균열 (0.3mm미만) | m | 5.4/2 | 표면처리 | |

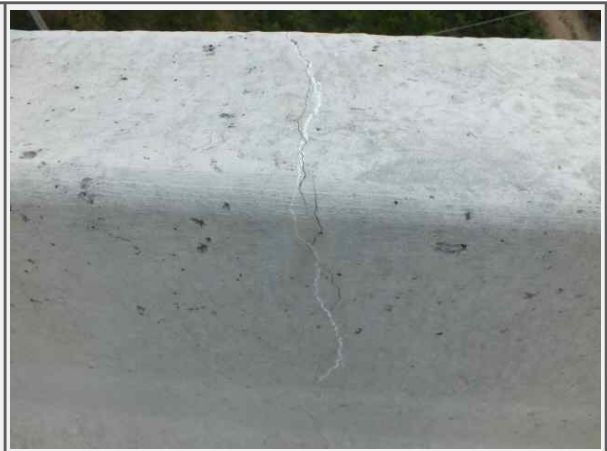
대성교(상주) S2 방호벽 균열 (0.3mm이상)

| 구 분 | | 손상내용 | 단위 | 손상수량<br>(수량/개소) | 보수공법 | 비 고 |
|---|---|---|---|---|---|---|
| | | 균열 (0.3mm이상) | m | 18.9/7 | 충전공법 | |

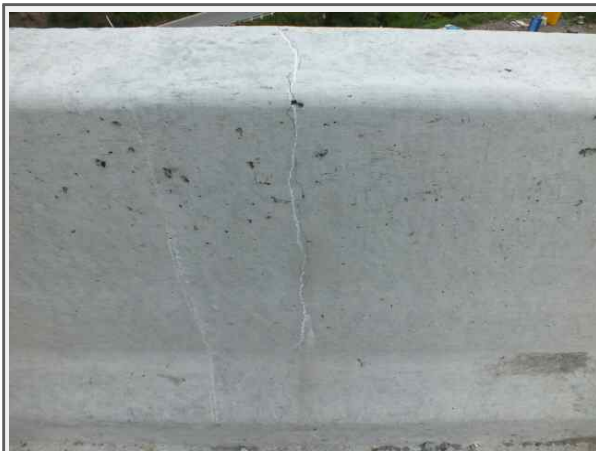
대성교(상주) S4 방호벽 균열 (0.3mm이상)

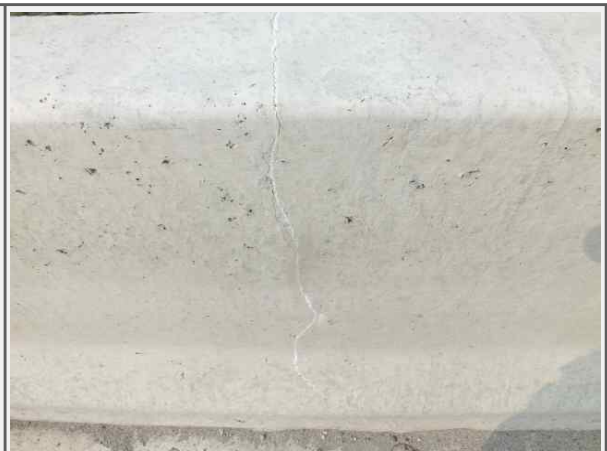
대성교(영천) S1 방호벽 균열 (0.3mm이상)

| 구 분 | | 손상내용 | 단위 | 손상수량<br>(수량/개소) | 보수공법 | 비 고 |
|---|---|---|---|---|---|---|
| | 영천 | 균열 (0.3mm이상) | m | 21.6/8 | 충전공법 | |

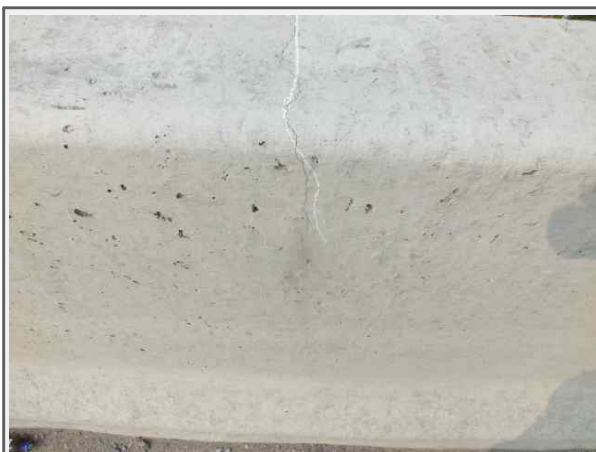
대성교(영천) S2 방호벽 균열 (0.3mm이상)

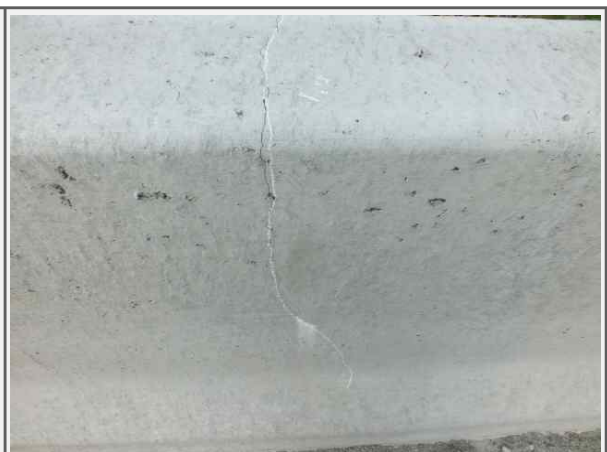
대성교(영천) S4 방호벽 균열 (0.3mm이상)

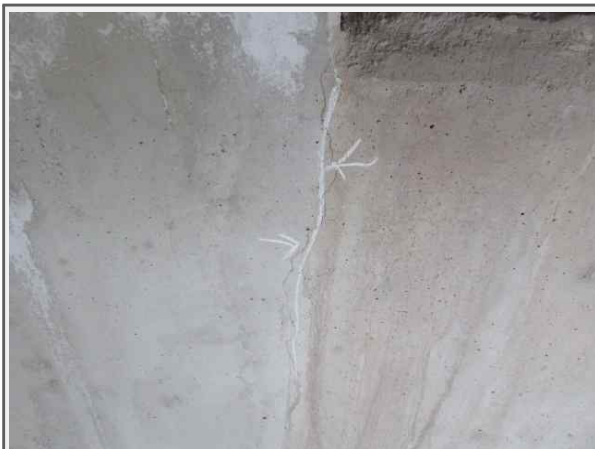
- 교대는 역T형으로, 기초는 A1, A2는 강관파일기초로 시공되었다.
- 상주방면 교대에 대한 외관조사 균열과 실런트 미시공, 균열, 파손, 재료분리 등이 조사되었으나 추가조사시 보수가 완료된 상태이다.
- 영천방면 교대에 대한 외관조사 결과 조인트부 파손이 조사되었다.

대성교(상주) A1 벽체 균열 (0.3mm미만)

| 구 분 | | 손상내용 | 단위 | 손상수량<br>(수량/개소) | 보수공법 | 비 고 |
|---|---|---|---|---|---|---|
| 교 대 | 상주 | 균열 (0.3mm미만) | m | 1.3/2 | 표면처리 | |

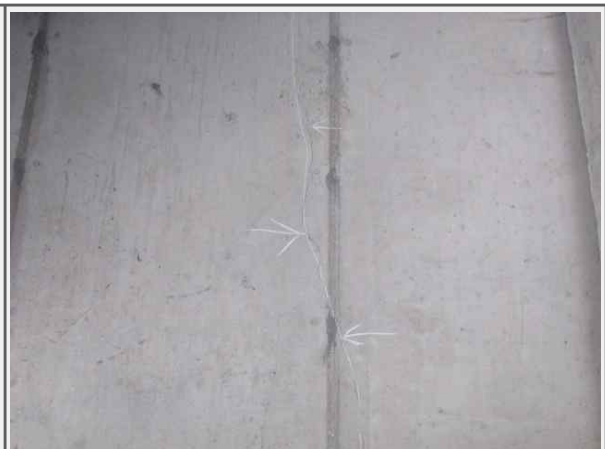
대성교(상주) A1 홍벽 균열 (0.3mm미만)

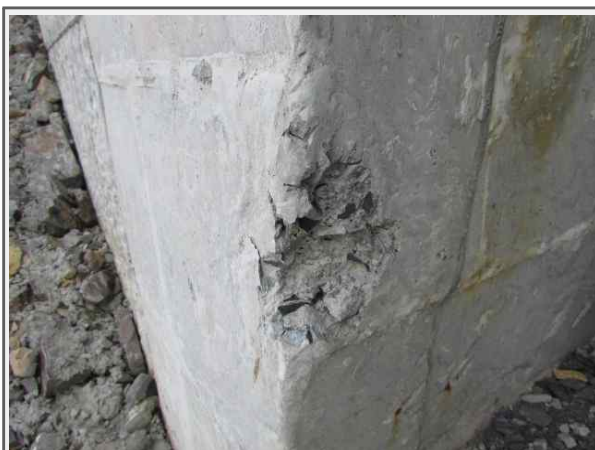
대성교(상주) A2 벽체 파손

| 구 분 | | 손상내용 | 단위 | 손상수량<br>(수량/개소) | 보수공법 | 비 고 |
|---|---|---|---|---|---|---|
| | | 파손, 재료분리 | m <sup>2</sup> | 0.09/3 | 단면보수 | |

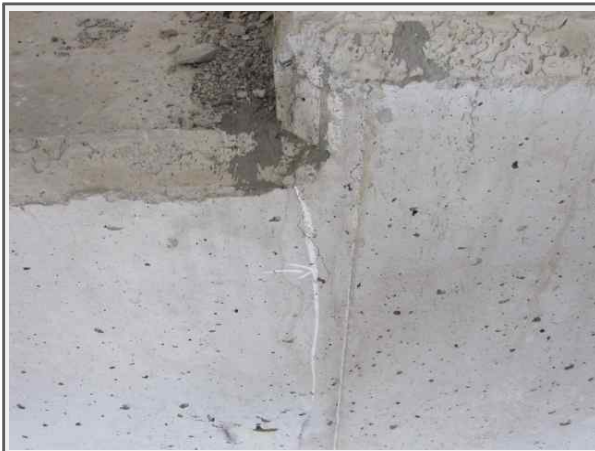
- 교각은 P1~P3까지 T형으로 시공되었으며, 기초는 직접기초로 시공되었다.
- 교각에 대한 외관조사 결과 균열, 망상균열, 표면불량 등의 손상이 조사되었으나 건조수축 및 수화열에 의해 발생한 비구조적인 균열로 판단되며, 추가조사시 보수가 완료된 것으로 확인되었다.

대성교(상주) P1 코핑부 균열 (0.3mm미만)

| 구 분 | | 손상내용 | 단위 | 손상수량<br>(수량/개소) | 보수공법 | 비 고 |
|---|---|---|---|---|---|---|
| 교 각 | 상주 | 균열 (0.3mm미만) | m | 1.2/3 | 표면처리 | |

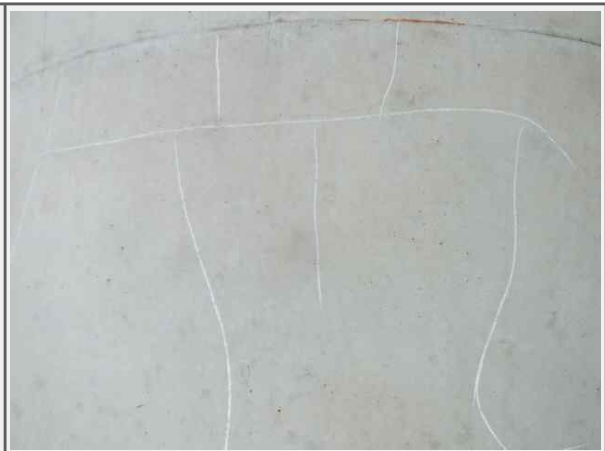
대성교(상주) P2 기둥부 망상균열

| 구 분 | | 손상내용 | 단위 | 손상수량<br>(수량/개소) | 보수공법 | 비 고 |
|---|---|---|---|---|---|---|
| | | 망상균열 | m <sup>2</sup> | 17.28/2 | 표면처리 | |

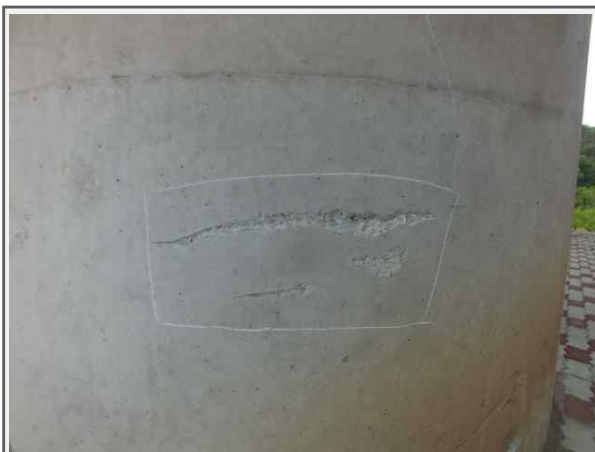
대성교(상주) P5 기둥부 긁힘

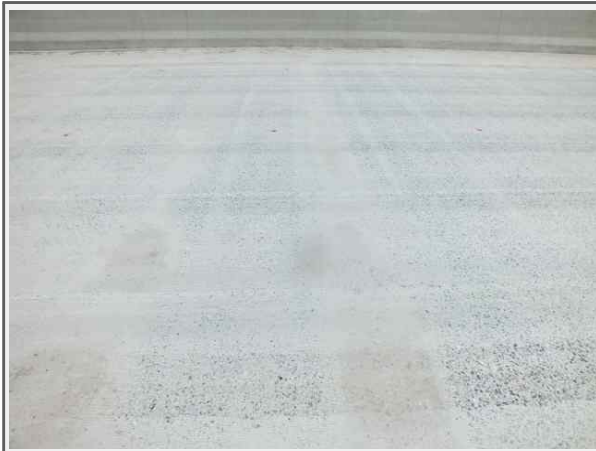
| 내 용 | 대성교(상주) 교면포장 보수 |

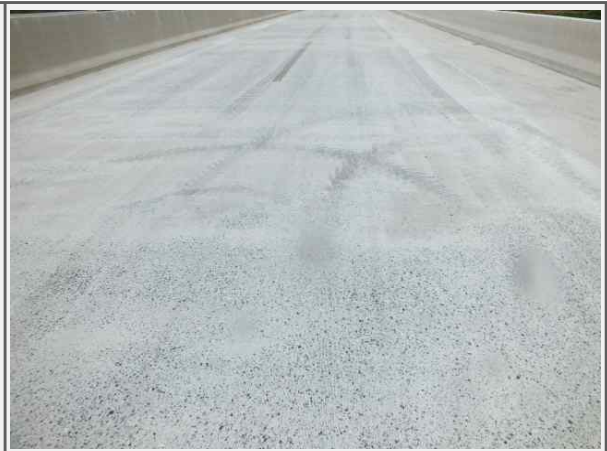
| 내 용 | 대성교(영천) 교면포장 보수 |

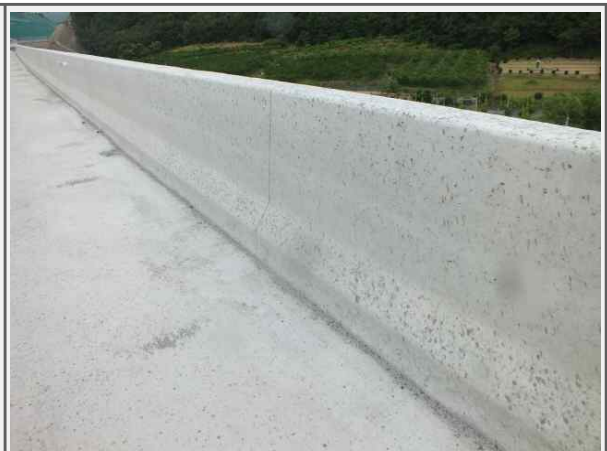
| 내 용 | 대성교(영천) 방호벽 보수 |

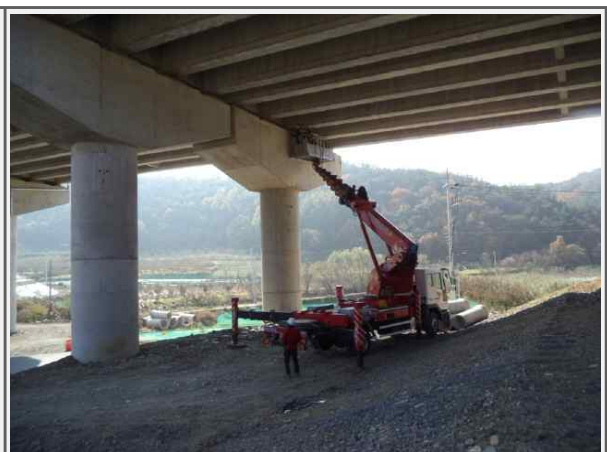
| 내 용 | 대성교(영천) 교각 보수 |
