## 04. 금남IC R-A표(하)

| 영역명 | | 국도46호선 금남IC 2교 등 6개소 정밀안전점검구역 | |
| 도면번호 | | 2022.12.01 ~ 2023.05.29 | |

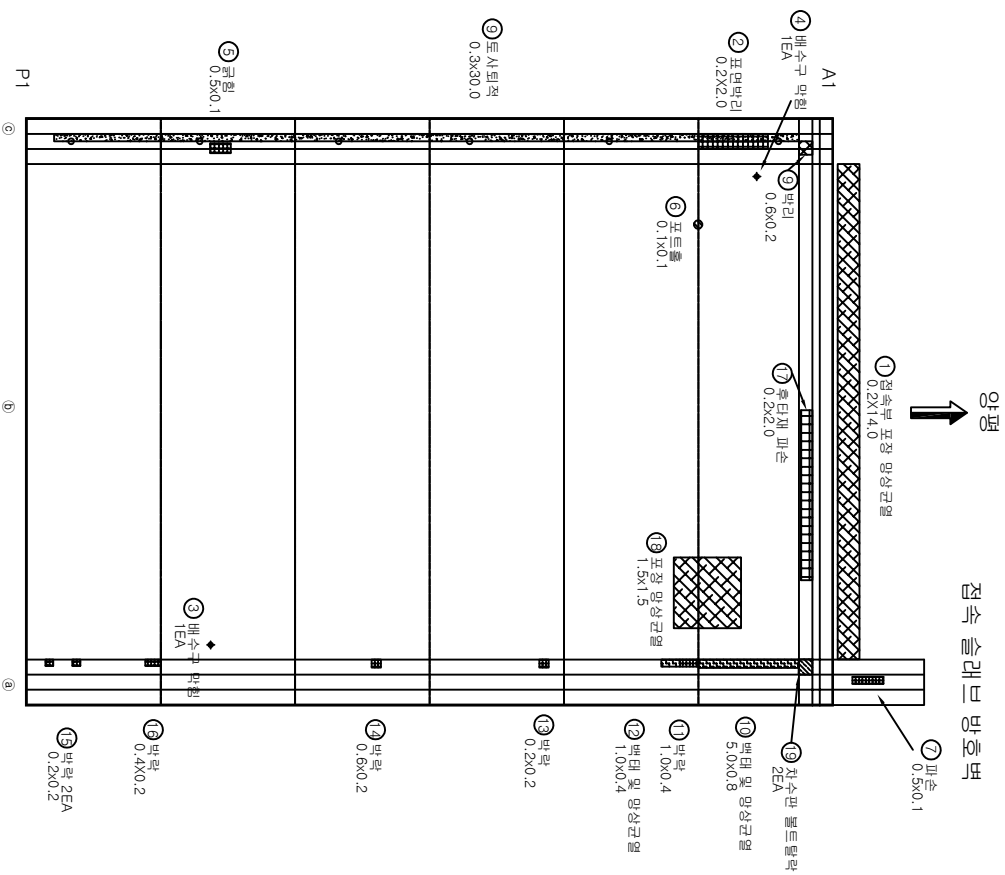
# 1. 표면 포장

| 영역명 | | 국도46호선 금남IC 2교 등 6개소 정밀안전점검구역 | |
|---|---|---|---|
| 점검사항 | | <b>기초 손상 : 경계석 설치</b><br><b>교호 보수 : 철재 정선</b><br><b>신규 상하 : 적석 설치</b> | |

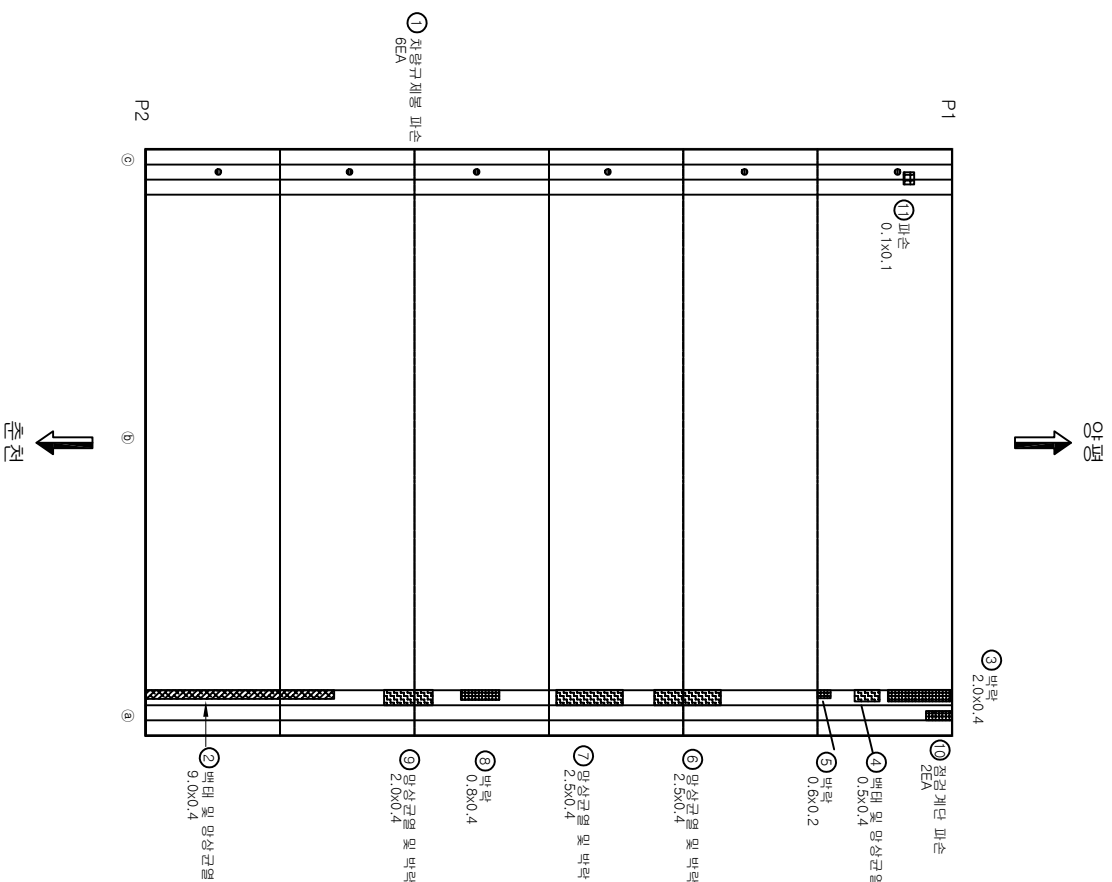
## 2. 신 쿽 이 음

| No. | 신규(N)<br>기존(P) | 순 상 내 용 | 순 상 분 량 | | | | 순 상 분 량<br>비고 |
|---|---|---|---|---|---|---|---|
| 1 | 신규 | 유리토시합력 | 17.00 | | 17.00 | m | 1 17.00 |
| 4 | 신규 | 신축이음 누수 | 17.00 | | 17.00 | m | 1 17.00 |
| 8 | 신규 | 후타재박락 | 10.00 | 0.40 | 4.00 | m | 1 4.00 |
| 11 | 신규 | 관월(0.3mm(인)) | 0.20 | 0.50 | 0.50 | m | 6 3.00 |
| 12 | 신규 | 치수판 볼트탈락 | | | 1.00 | EA | 2 2.00 |

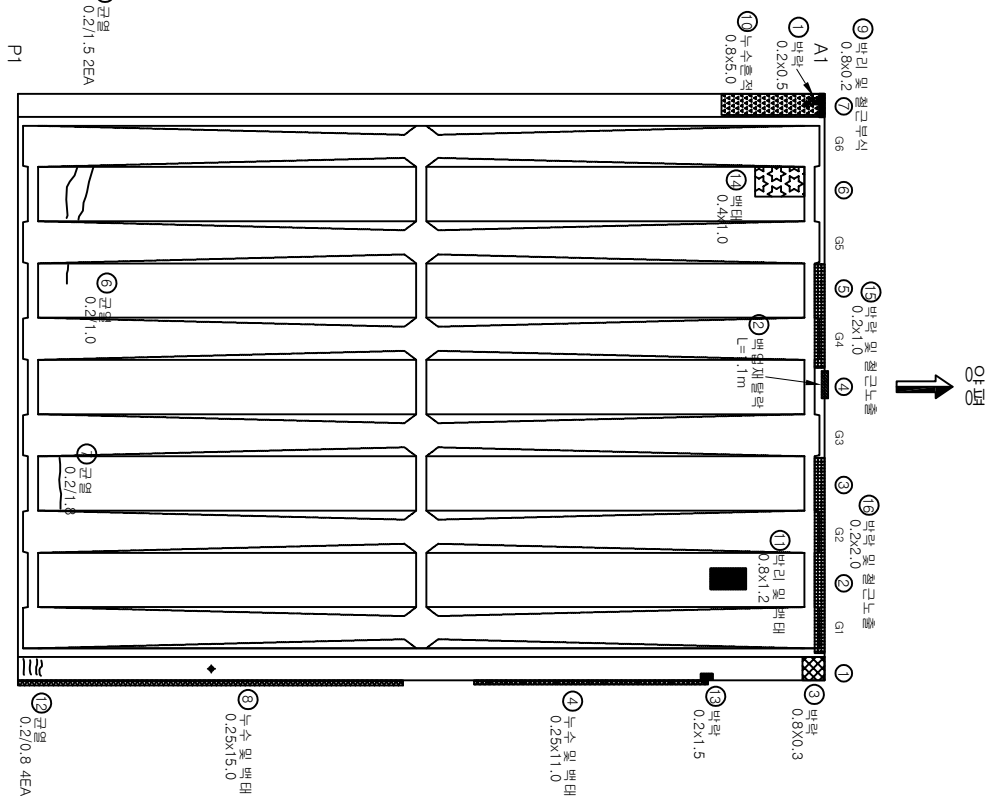
### 3. 바깥 환경

| No.<br>기종(P) | 산 상 내 용 | 두께<br>(mm) | 산 상 외 형 | | | | 산 상 외<br>형상 | 비고 | |
|---|---|---|---|---|---|---|---|---|---|
| 1 | 기종 | | 0.20 | 0.50 | 0.10 | ㎡ | 1 | 0.10 | |
| 2 | 기종 | | 1.10 | | 0.00 | ㎡ | | 1 | 0.00 |

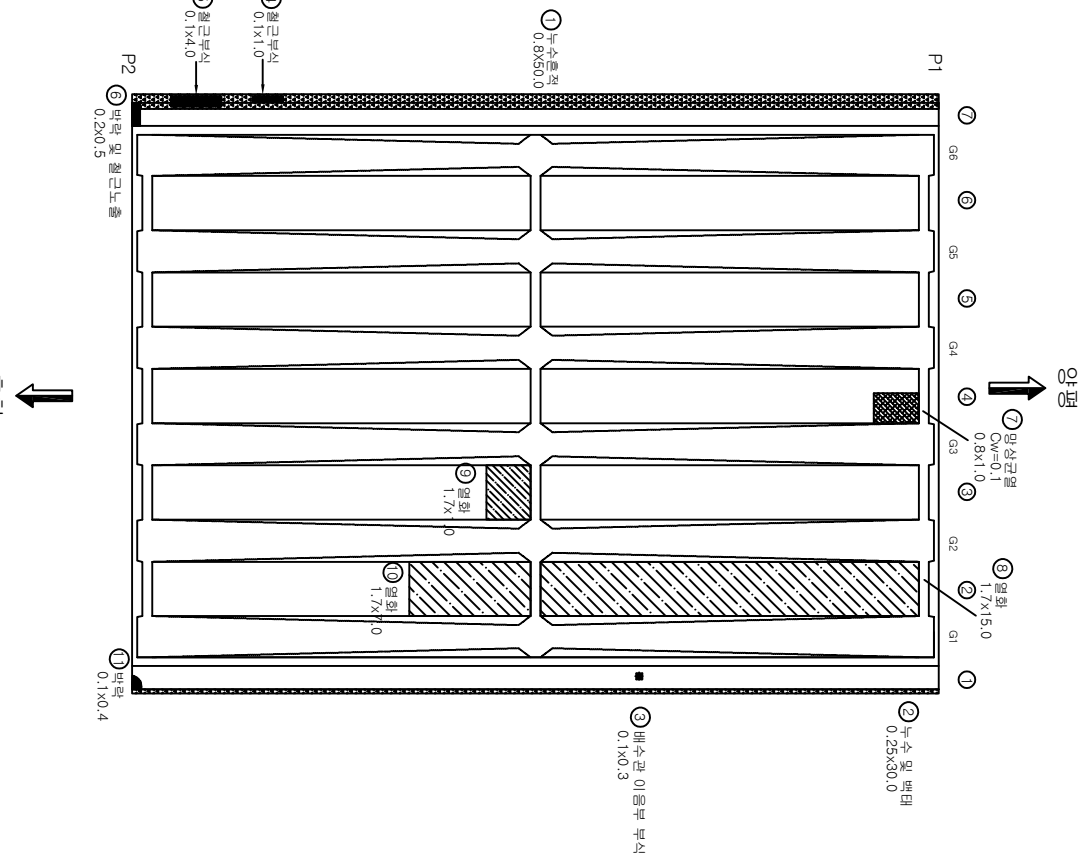
| No. | 신규(N)<br>기존(P) | 손상 내용 | 손상 현황 | | | | 손상<br>분량 | 비고 |
|---|---|---|---|---|---|---|---|---|
| 1 | 기존 | 누수층적 | 0.80 | 50.00 | 40.00 | m <sup>2</sup> | 1 | 40.00 |
| 2 | 기존 | 누수/박대 | 0.30 | 30.00 | 9.00 | m <sup>2</sup> | 1 | 9.00 |
| 3 | 기존 | 배수관 이음부 부식 | 0.30 | | 0.30 | m | 1 | 0.30 |
| 4 | 기존 | 철근부식 | 0.10 | 1.00 | 0.10 | m <sup>2</sup> | 1 | 0.10 |
| 6 | 기존 | 박락/철근노출 | 0.20 | 0.50 | 0.10 | m <sup>2</sup> | 1 | 0.10 |
| 7 | 기존 | 망상균열 | 0.80 | 1.00 | 0.80 | m <sup>2</sup> | 1 | 0.80 |
| 8 | 기존 | 균열 | 1.70 | 15.00 | 25.50 | m <sup>2</sup> | 1 | 25.50 |
| 10 | 기존 | 균열 | 1.70 | 7.00 | 11.90 | m <sup>2</sup> | 1 | 11.90 |
| 11 | 기존 | 박락 | 0.10 | 0.40 | 0.04 | m <sup>2</sup> | 1 | 0.04 |

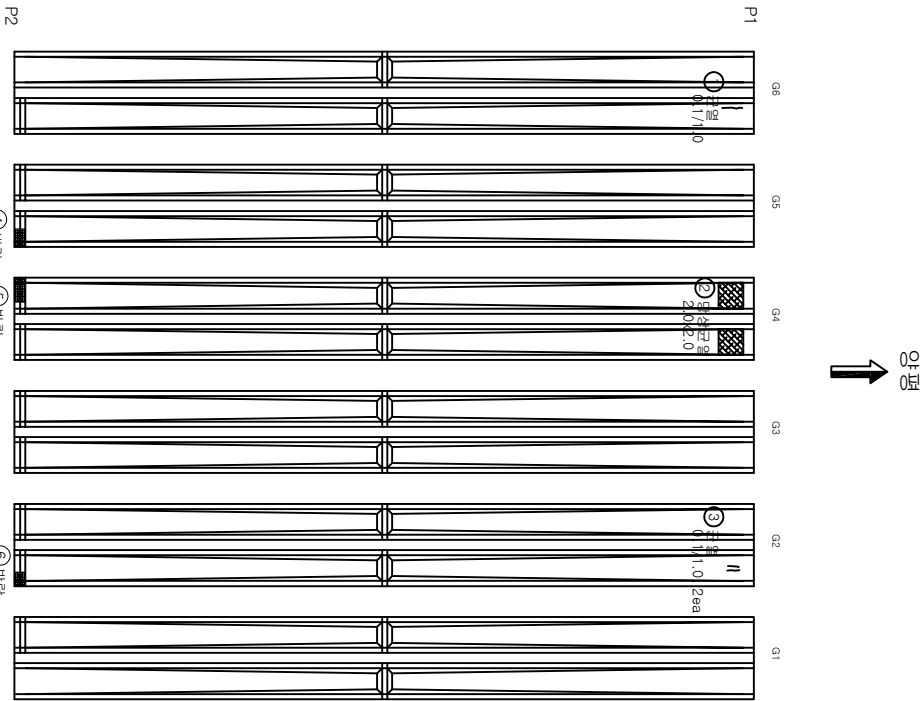
## 4. 거터

| No. | 신규(N)<br>기존(P) | 순상 내용 | 순상 분량 | | | | 순상<br>분량<br>비고 |
|---|---|---|---|---|---|---|---|
| 1 | 기존 | 균형(0.2m단면) | 0.10 | 1.00 | 1.00 | m | 1 |
| 2 | 기존 | 양상균열 | | 2.00 | 4.00 | m | 1 |
| 4 | 보수 | 박락 | 0.20 | 0.50 | 0.10 | m | 1 |
| 5 | 보수 | 박락 | 0.30 | 0.60 | 0.24 | m | 1 |
| 6 | 보수 | 박락 | 0.30 | 0.80 | 0.24 | m | 1 |

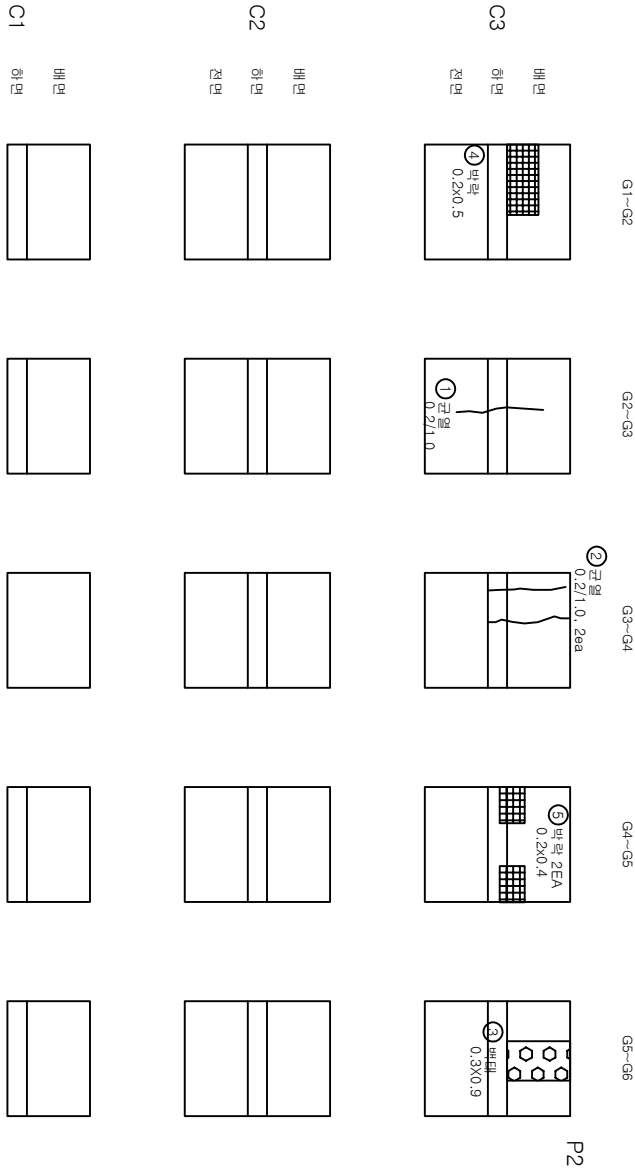
## 5. 가 로 보

| No. | 산구(N)<br>기판(P) | 순상 내용 | 순상 현황 | | | | 순상<br>물량<br>비고 |
|---|---|---|---|---|---|---|---|
| 1 | 기준 | 균형(0.3mm[미만]) | 0.20 | 1.00 | 1.00 | m | 1.00 |
| 3 | 기준 | 박랑 | 0.30 | 0.90 | 0.27 | m | 0.27 |
| 4 | 기준 | 박랑 | 0.20 | 0.50 | 0.10 | m | 0.10 |
| 5 | 기준 | 박랑 | 0.20 | 0.40 | 0.08 | m | 0.16 |

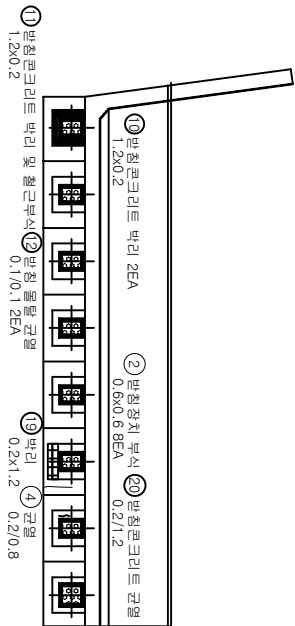
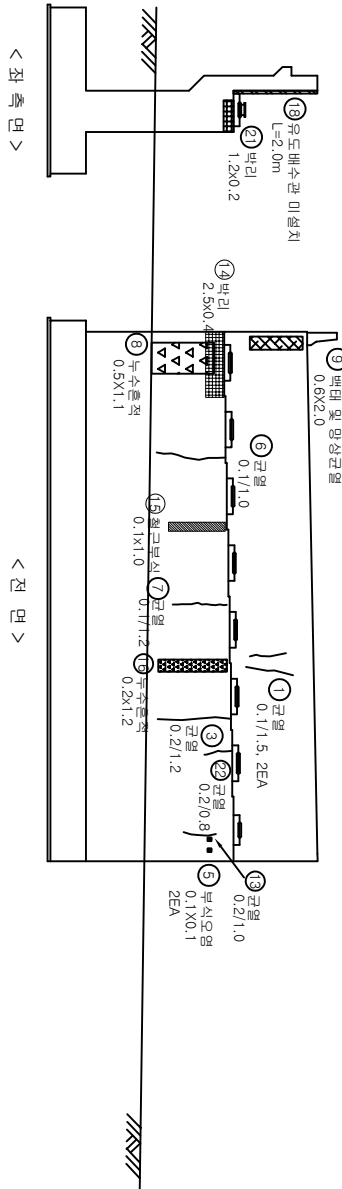
## 6. 표 대

| No. | 단위 | 순 상 내 용 | 순 상 물 량 | | | | 순 상 물 량 | 비 고 |
|---|---|---|---|---|---|---|---|---|
| 1 | 기준 | 기준 (0.3mm(인)) | 0.10 | 1.50 | m | 2 | 3.00 | |
| 2 | 보수 | 발생장차 보수 | 0.60 | 0.60 | m | 8 | 2.88 | |
| 5 | 기준 | 부식도장 | 0.10 | 0.10 | m | 2 | 0.02 | |
| 8 | 기준 | 누수분적 | 0.50 | 1.10 | m | 1 | 0.55 | |
| 9 | 기준 | 배관 및 양상구열 | 0.80 | 2.00 | m | 1 | 1.20 | |
| 14 | 보수 | 배관 | 2.50 | 0.40 | m | 1 | 1.00 | |
| 15 | 보수 | 배관부식 | 0.10 | 1.00 | m | 1 | 0.10 | |
| 18 | 신규 | 유도배수관 미설치 | 2.00 | 2.00 | m | 1 | 2.00 | |

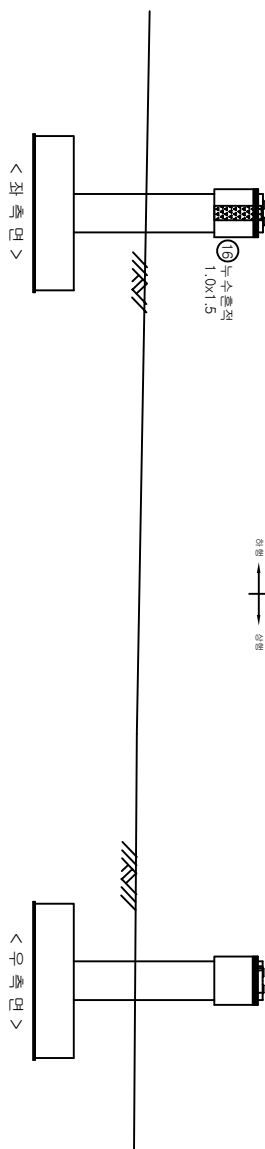
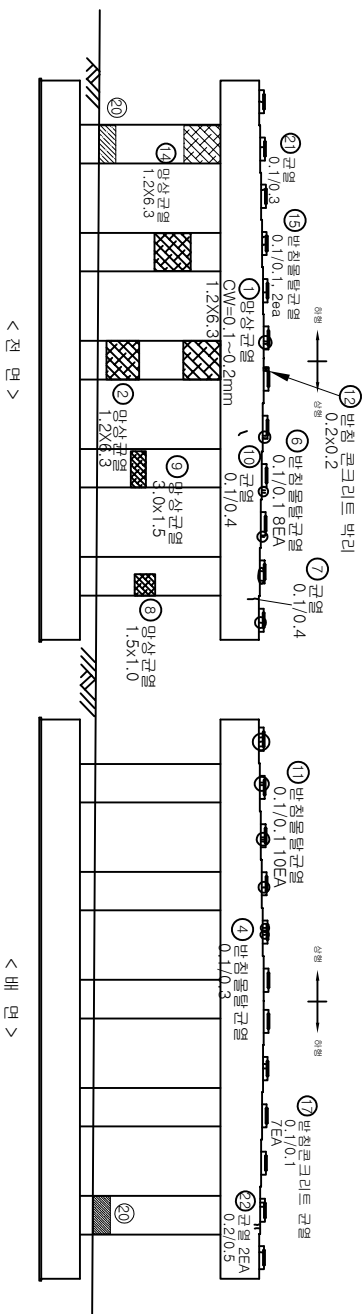
# 7. 표 각

| No | 신라(세기)(가) | 순상 내용 | 높이 (mm) | 순상 현황 | | | | | 순상 높이 |
|---|---|---|---|---|---|---|---|---|---|
| 1 | 기존 | 영상균열 | 6.30 | 1.20 | 7.56 | ㎡ | 1 | 7.56 | |
| 3 | 보수 | 보철물치 도장박리 | 0.20 | 1.00 | 0.20 | ㎡ | 24 | 4.80 | |
| 4 | 기존 | 보철물발 균열(0.3mm미만) | 0.10 | 0.30 | 0.30 | m | 1 | 0.30 | |
| 8 | 기존 | 영상균열 | 1.50 | 1.00 | 1.50 | ㎡ | 1 | 1.50 | |
| 12 | 기존 | 보철물크리트 박리 | 0.20 | 0.20 | 0.04 | ㎡ | 1 | 0.04 | |
