## 06. 금남IC R-H교

| 영역명 | | 국도46호선 급반IC2교 등 6개소 정밀안전점검지역 | |

국도46호선 김남IC 2교 등 6개소 정밀안전점검요역

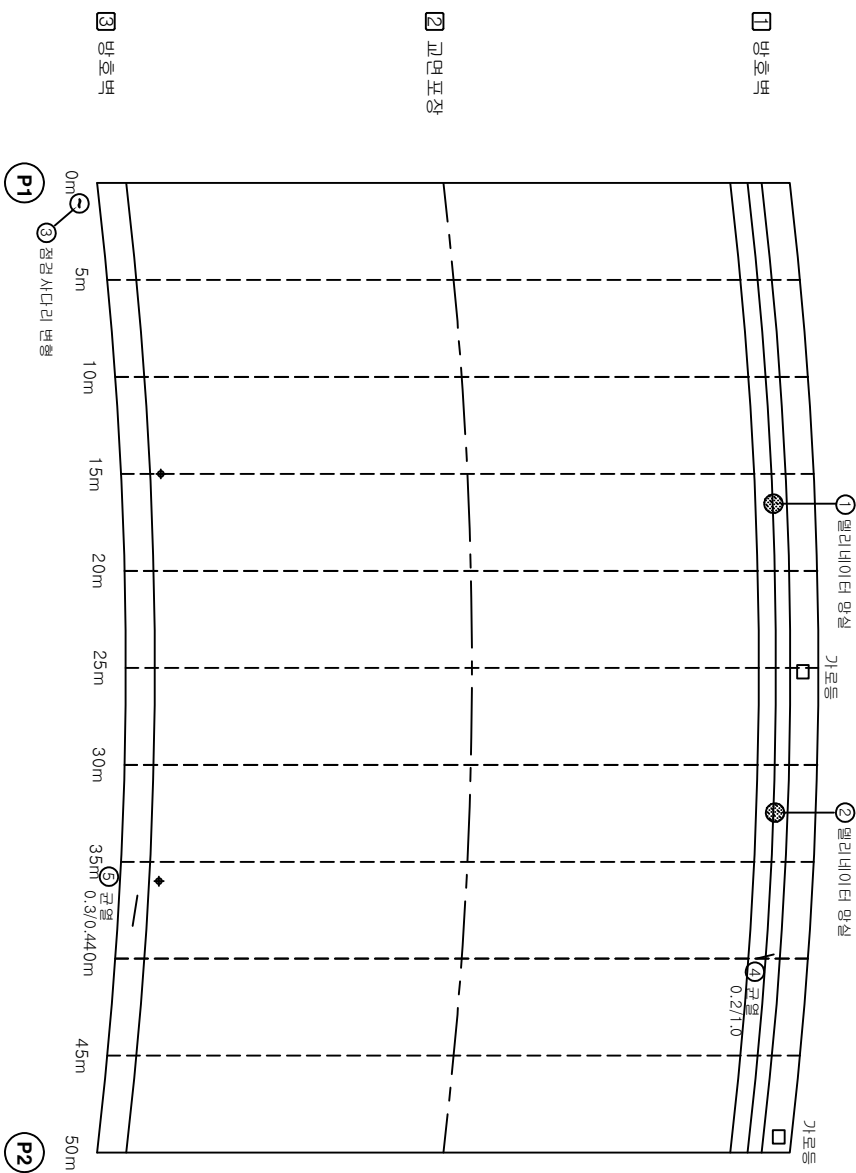
# 1. 표면 포장

| No. | 산상 내용 | 산상 현황 | | | | | 신상<br>현황 | 비고 |
|---|---|---|---|---|---|---|---|---|
| 1 | 기준 | 물리내외(단) 양설 | | | 1.00 | EA | 1 | 1.00 |
| 2 | 기준 | 물리내외(단) 양설 | | | 1.00 | EA | 1 | 1.00 |
| 3 | 기준 | 물리내외(단) 양설 | | | 1.00 | EA | 1 | 1.00 |
| 4 | 기준 | 간월(0.3mm)(단) | 0.20 | 1.00 | 1.00 | m | 1 | 1.00 |
| 5 | 기준 | 간월(0.3mm)(상) | 0.30 | 0.40 | 0.40 | m | 1 | 0.40 |

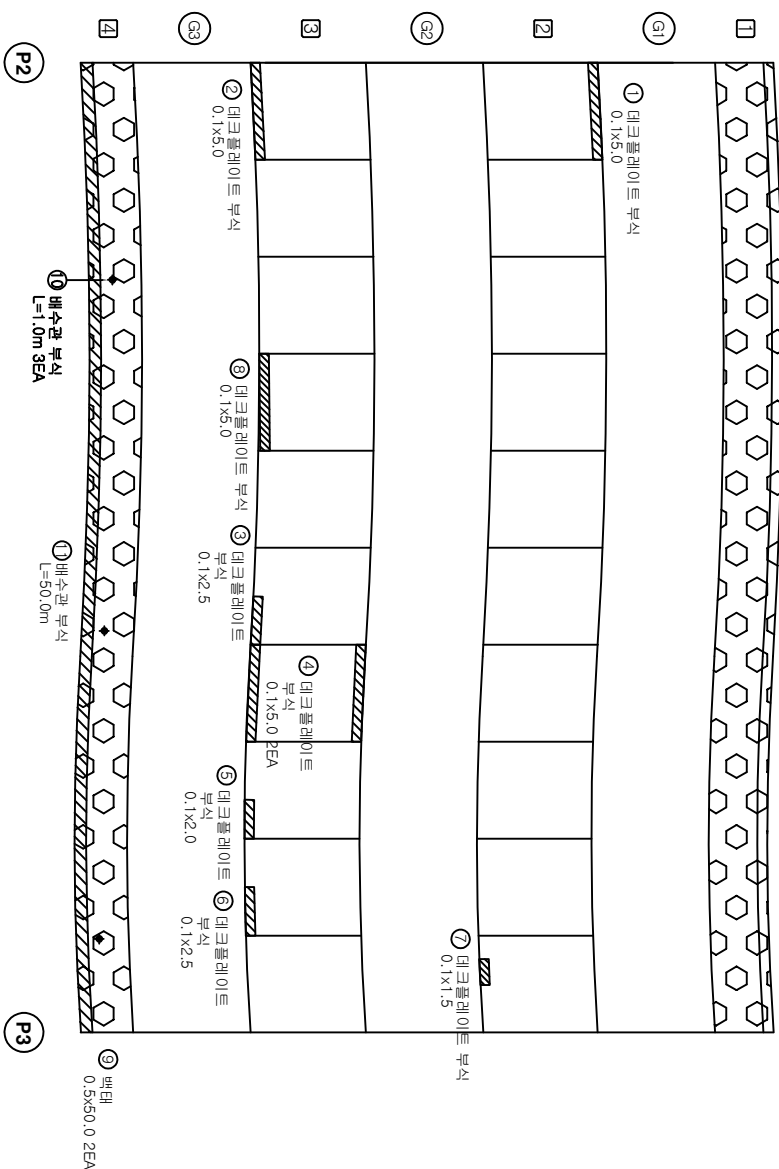
## 2. 바깥관하면

| No. | 단위(N) | 단위(P) | 순 상 료 량 | | | | 순 상 료 량 | 비고 |
|---|---|---|---|---|---|---|---|---|
| 1 | 기존 | 데크플레이트 부식 | 0.10 | 3.00 | 0.30 | m | 1 | 0.30 |
| 2 | 기존 | 데크플레이트 부식 | 0.10 | 5.00 | 1.00 | m | 2 | 1.00 |
| 3 | 기존 | 데크플레이트 부식 | 0.10 | 1.00 | 0.10 | m | 1 | 0.10 |
| 4 | 기존 | 데크플레이트 부식 | 0.10 | 3.00 | 0.30 | m | 1 | 0.30 |
| 5 | 기존 | 데크플레이트 부식 | 0.10 | 1.50 | 0.15 | m | 1 | 0.15 |
| 6 | 기존 | 데크플레이트 부식 | 0.10 | 1.10 | 0.11 | m | 3 | 0.33 |
| 7 | 기존 | 데크플레이트 부식 | 0.10 | 5.00 | 0.50 | m | 3 | 1.50 |
| 8 | 기존 | 데크플레이트 부식 | 0.10 | 4.00 | 0.40 | m | 1 | 0.40 |
| 9 | 기존 | 데크플레이트 부식 | 0.10 | 1.50 | 0.15 | m | 1 | 0.15 |
| 10 | 기존 | 데크플레이트 부식 | 0.10 | 1.50 | 0.15 | m | 2 | 0.30 |
| 11 | 기존 | 배수관 | 0.30 | 20.00 | 6.00 | m | 1 | 6.00 |
| 12 | 기존 | 배수관 부식 | 0.10 | 1.50 | 0.15 | m | 1 | 0.15 |
| 13 | 기존 | 배수관 부식 | 1.00 | 1.00 | 1.00 | m | 1 | 1.00 |
| 14 | 기존 | 채움부리 및 철근노출 | 0.50 | 5.00 | 2.50 | m | 1 | 2.50 |

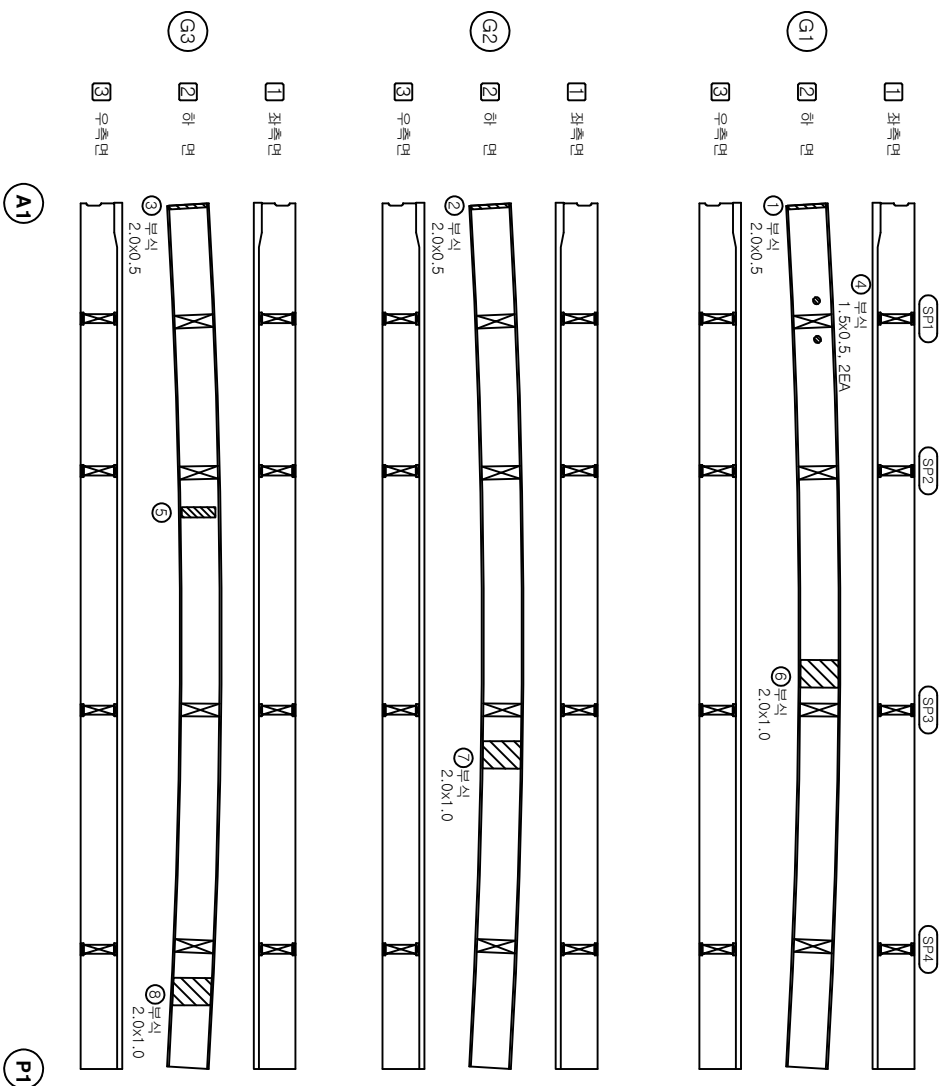
### 3. 거더 외 부

| No. | 단위 (N) | 순상 내용 | 순상 분량 | | | | 순상 분량 | 비고 |
|---|---|---|---|---|---|---|---|---|
| 1 | 기준 | 도장박리 | 0.20 | 0.30 | 0.06 | m | 1 | 0.06 |
| 2 | 신규 | 부식 | 1.00 | 1.00 | m | 1 | 1.00 | |
| 3 | 신규 | 부식 | 2.00 | 0.50 | 1.00 | m | 1 | 1.00 |
| 4 | 신규 | 부식 | 2.00 | 0.20 | 0.40 | m | 1 | 0.40 |
| 5 | 신규 | 결함 | 0.10 | 1.00 | 0.10 | m | 1 | 0.10 |
| 6 | 신규 | 부식 | 2.00 | 0.50 | 1.00 | m | 1 | 1.00 |

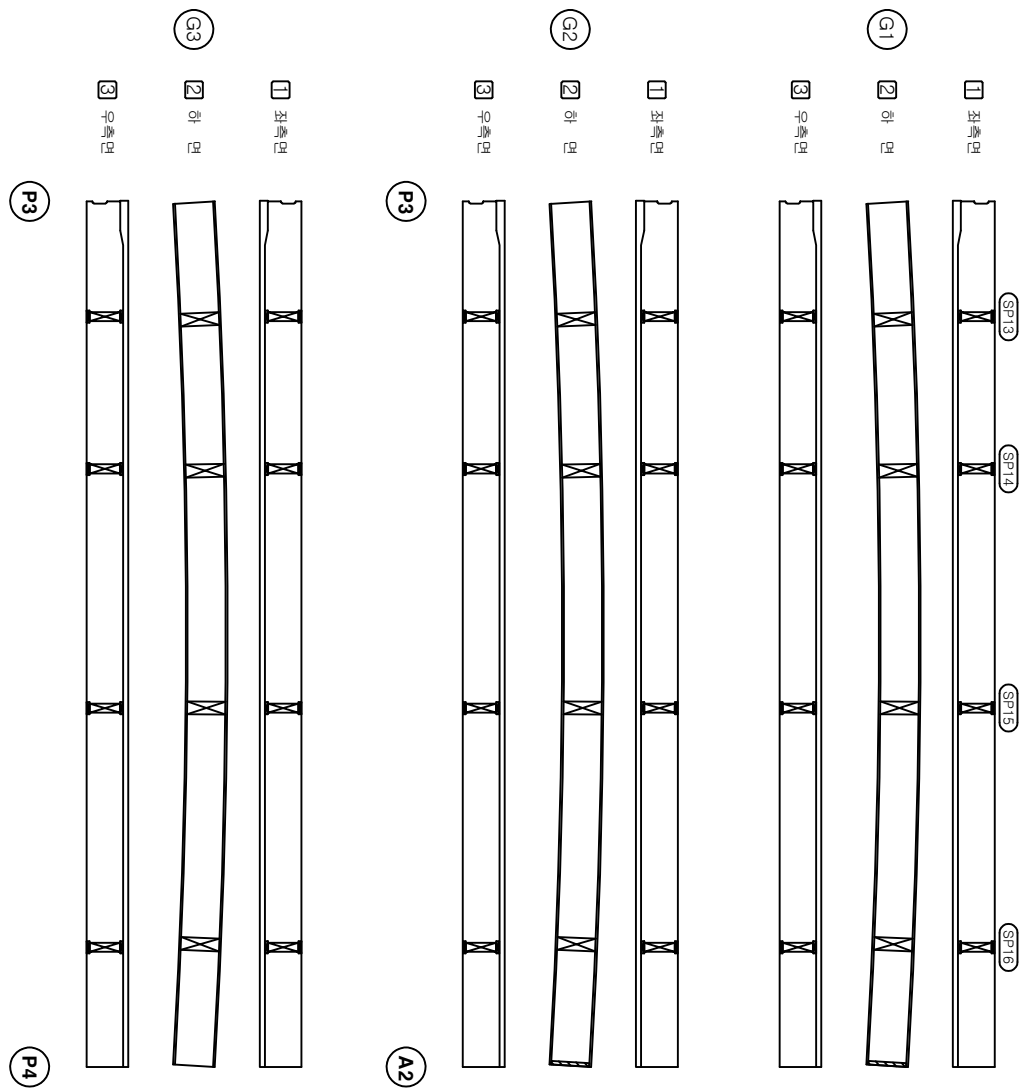
| No. | 신규(N)<br>기존(P) | 순상 내용 | 순상 분량 | | | | | 순상<br>총량<br>비고 |
|---|---|---|---|---|---|---|---|---|
| 1 | 기존 | 부식 | | 0.50 | 2.00 | 1.00 | | |

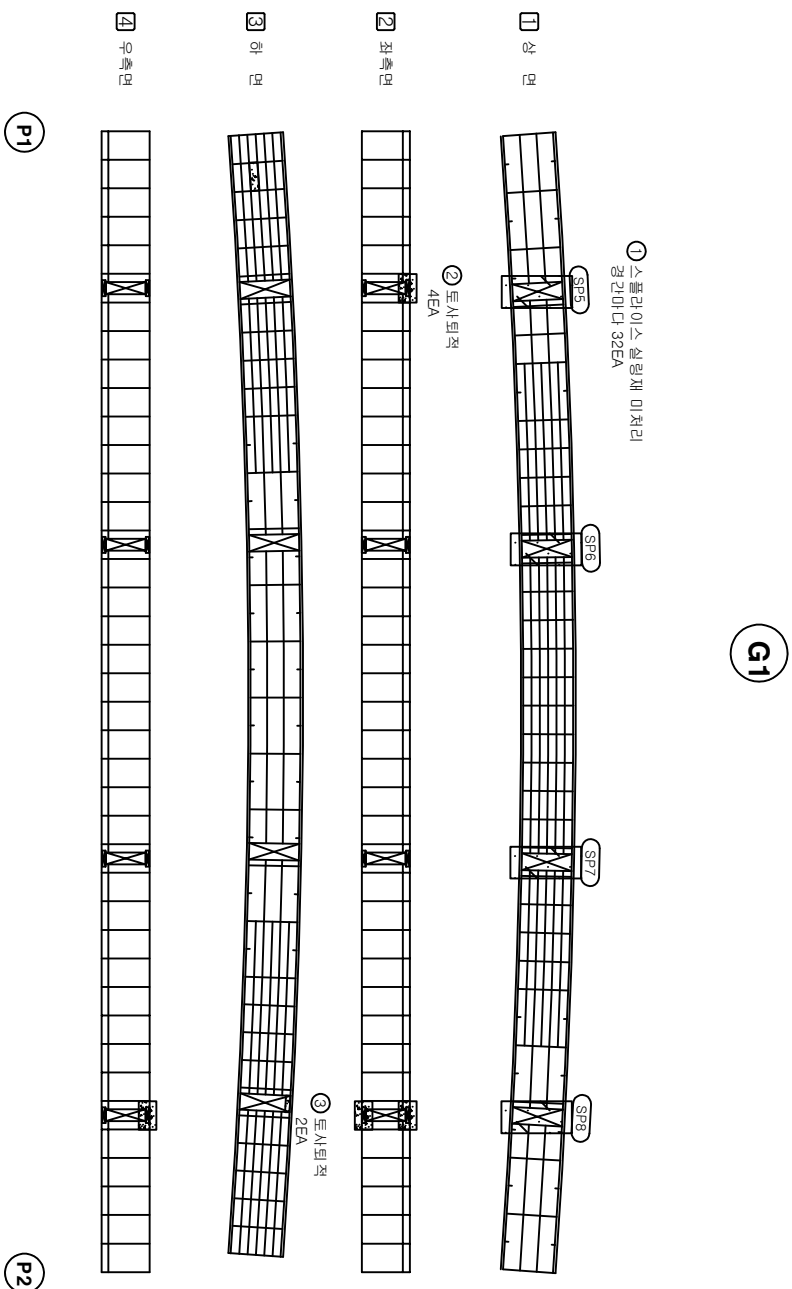
| No | 신공(%)<br>기준(%) | 순상 내용 | 순상 현황 | | | | | | 순상<br>총량 | 비고 |
|---|---|---|---|---|---|---|---|---|---|---|
| 1 | 기준 | 누수층 역 | | 0.50 | 0.50 | 0.25 | ㎡ | 1 | 0.25 | |
| 2 | 기준 | 누수층 역 | | 0.10 | 0.50 | 0.05 | ㎡ | 1 | 0.05 | |
| 3 | 기준 | 누수층 역 | | 0.10 | 0.50 | 0.05 | ㎡ | 1 | 0.05 | |

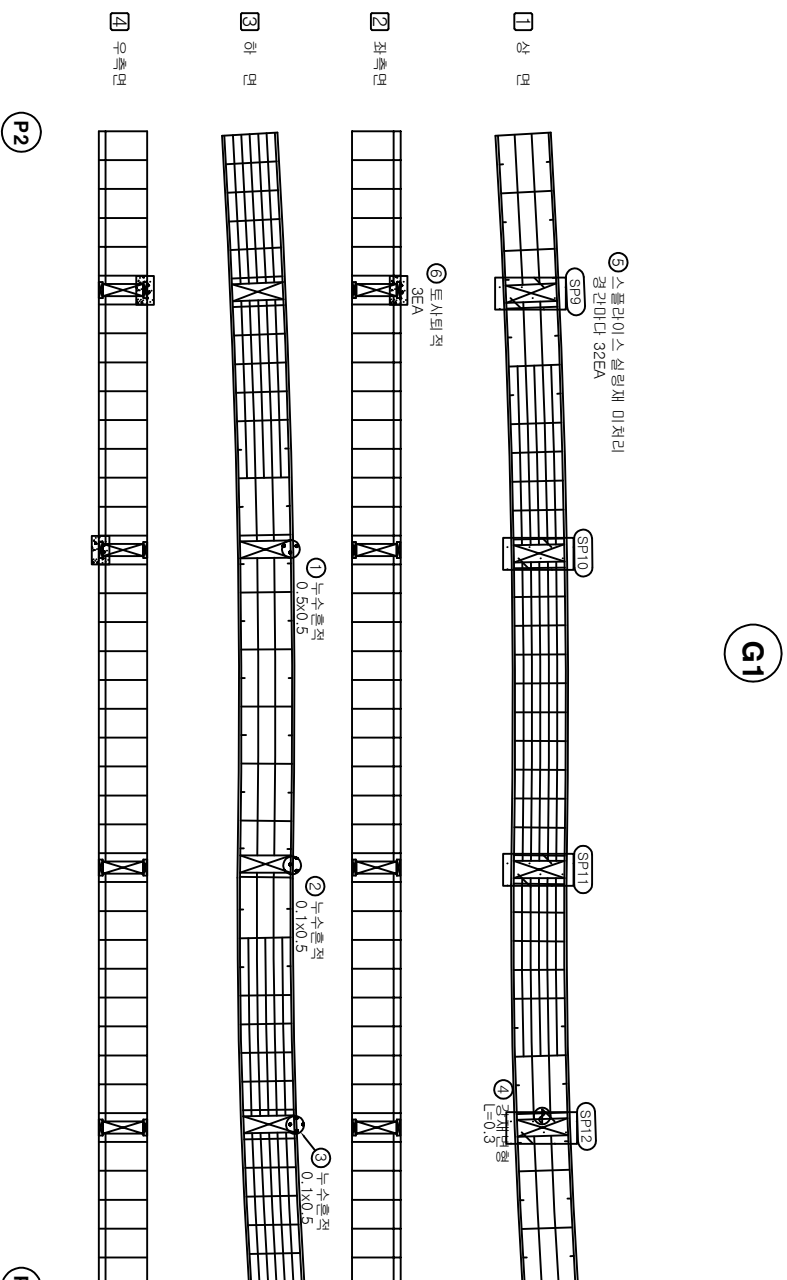
| No | 신공(%)<br>기준(%) | 순상 내용 | 순상 현황 | | | | | | 순상<br>총량 | 비고 |
|---|---|---|---|---|---|---|---|---|---|---|
| 4 | 기준 | 강제배출 | | 0.30 | | | m | 1 | 0.30 | |
| 5 | 기준 | 스플라이즈 배출면 0.4차단 | | | | 1.00 | EA | 32 | 32.00 | |
| 6 | 기준 | 동시방역 | | | | 1.00 | EA | 3 | 3.00 | |

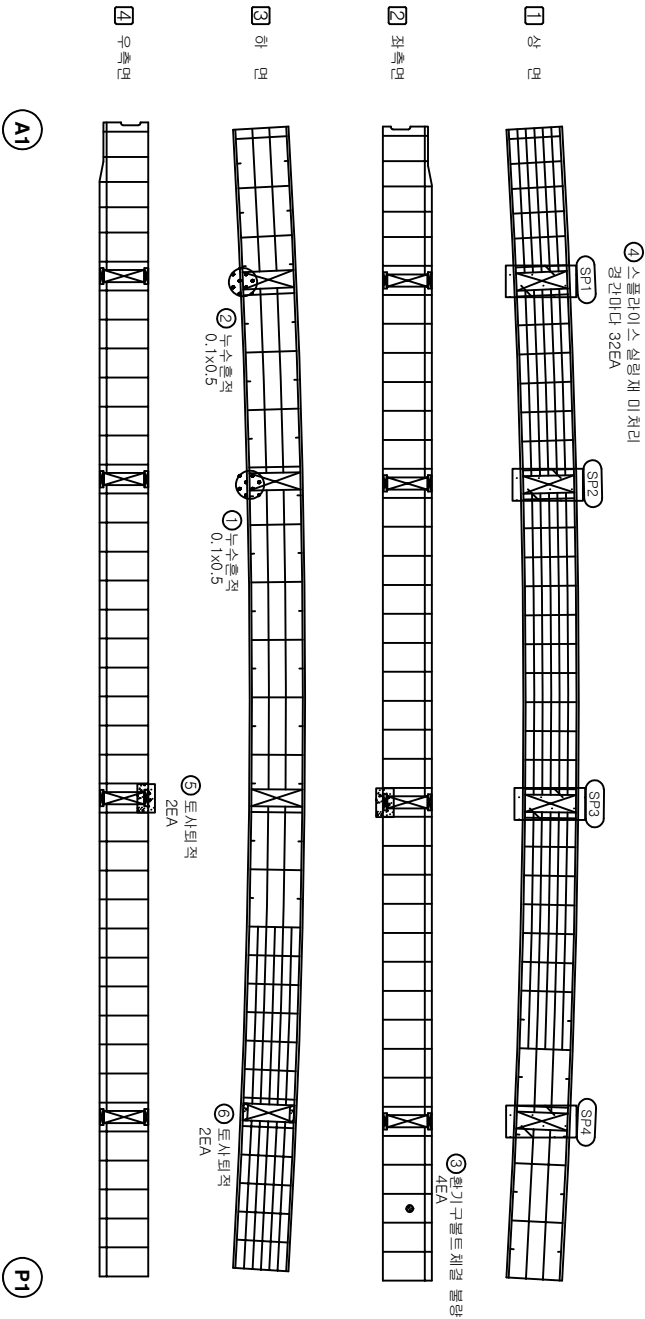
| No. | 신규(N)<br>기존(P) | 순상 내용 | | 순상 현황 | | | | 순상<br>물량 | 비고 |
|---|---|---|---|---|---|---|---|---|---|
| 1 | 기존 | 채수문적 | 0.10 | 0.50 | 0.05 | m | 1 | 0.05 | |
| 2 | 기존 | 채수문적 | 0.10 | 0.50 | 0.05 | m | 1 | 0.05 | |
| 3 | 기존 | 환기구 불트채널 불량 | | | 1.00 | EA | 4 | 4.00 | |
| 4 | 기존 | 스플라이스 실링재 미처리 | | | 1.00 | EA | 32 | 32.00 | |
| 5 | 기존 | 토사덮적 | | | 1.00 | EA | 2 | 2.00 | |
| 6 | 신규 | 토사덮적 | | | 1.00 | EA | 2 | 2.00 | |

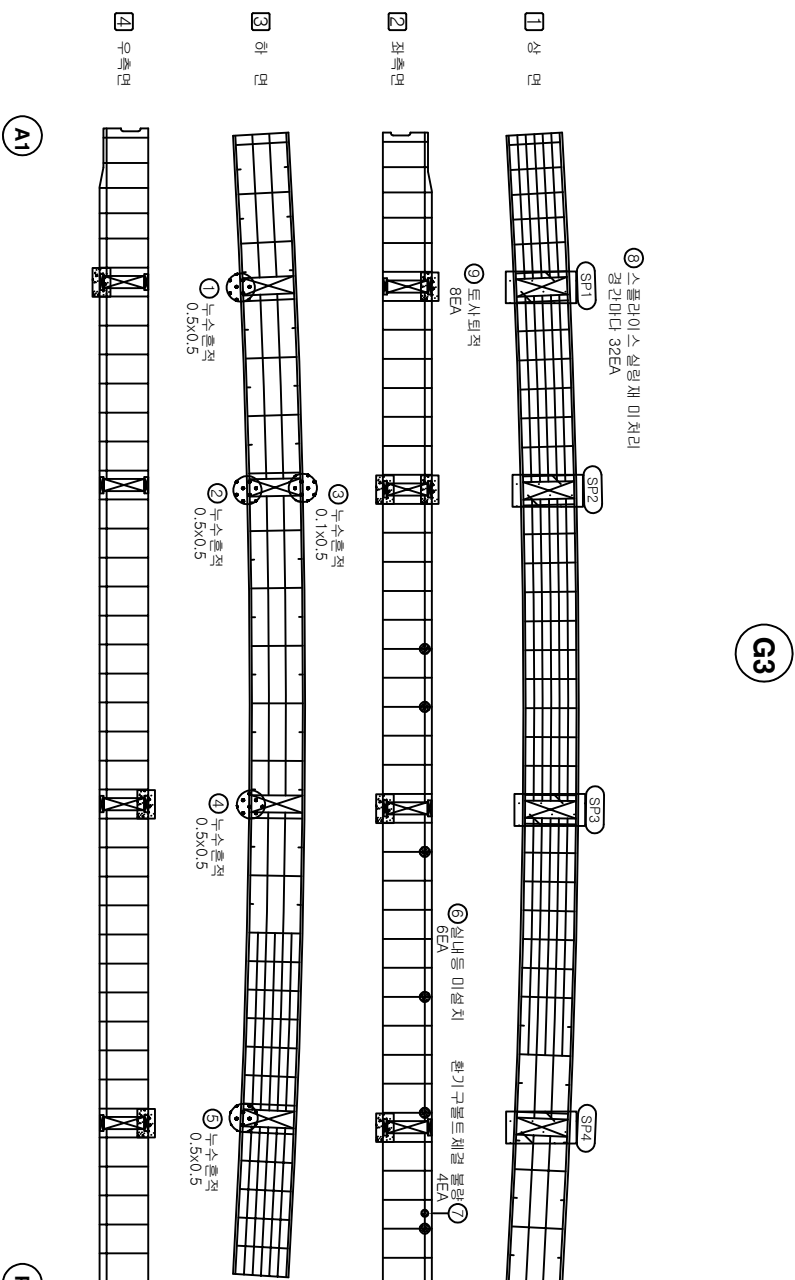
| No. | 산곡(N)<br>기온(P) | 손 실 내 용 | 厚<br>(mm) | 손 실 현 상 | | | | | 손상<br>물량 | 비고 |
|---|---|---|---|---|---|---|---|---|---|---|
| 1 | 기준 | 누수층적 | | 0.50 | 0.50 | 0.25 | m <sup>3</sup> | 1 | 0.25 | |
| 2 | 기준 | 누수층적 | | 0.50 | 0.50 | 0.25 | m <sup>3</sup> | 1 | 0.25 | |
| 3 | 기준 | 누수층적 | | 0.50 | 0.50 | 0.25 | m <sup>3</sup> | 1 | 0.25 | |
| 4 | 기준 | 누수층적 | | 0.10 | 0.50 | 0.05 | m <sup>3</sup> | 1 | 0.05 | |

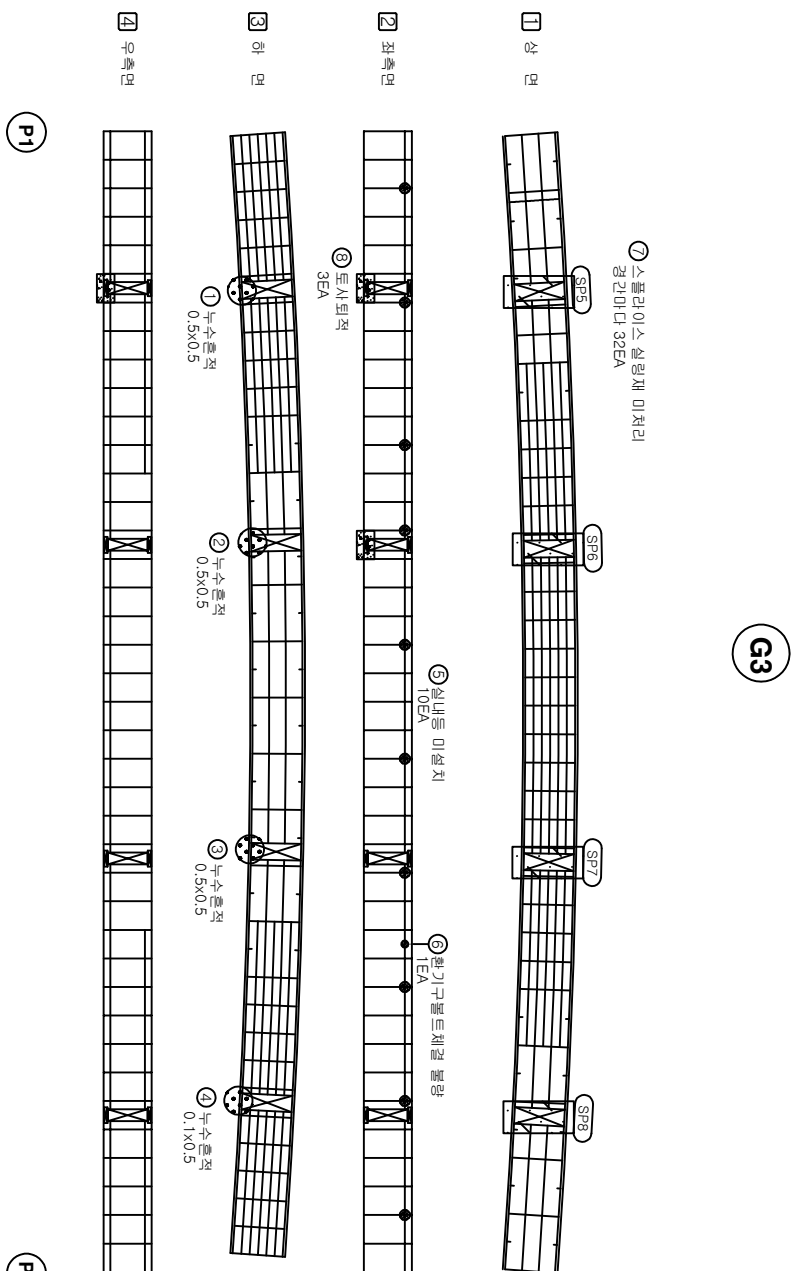
| No. | 산곡(N)<br>기온(P) | 손 실 내 용 | 厚<br>(mm) | 손 실 현 상 | | | | | 손상<br>물량 | 비고 |
|---|---|---|---|---|---|---|---|---|---|---|
| 5 | 기준 | 심해층 미확차 | | | | 1.00 | EA | 10 | 10.00 | |
| 6 | 기준 | 관기구 물트지점 물량 | | | | 1.00 | EA | 1 | 1.00 | |
| 7 | 기준 | 스플라이스설치부 미처리 | | | | 1.00 | EA | 32 | 32.00 | |
| 8 | 기준 | 토사외리 | | | | 1.00 | EA | 3 | 3.00 | |

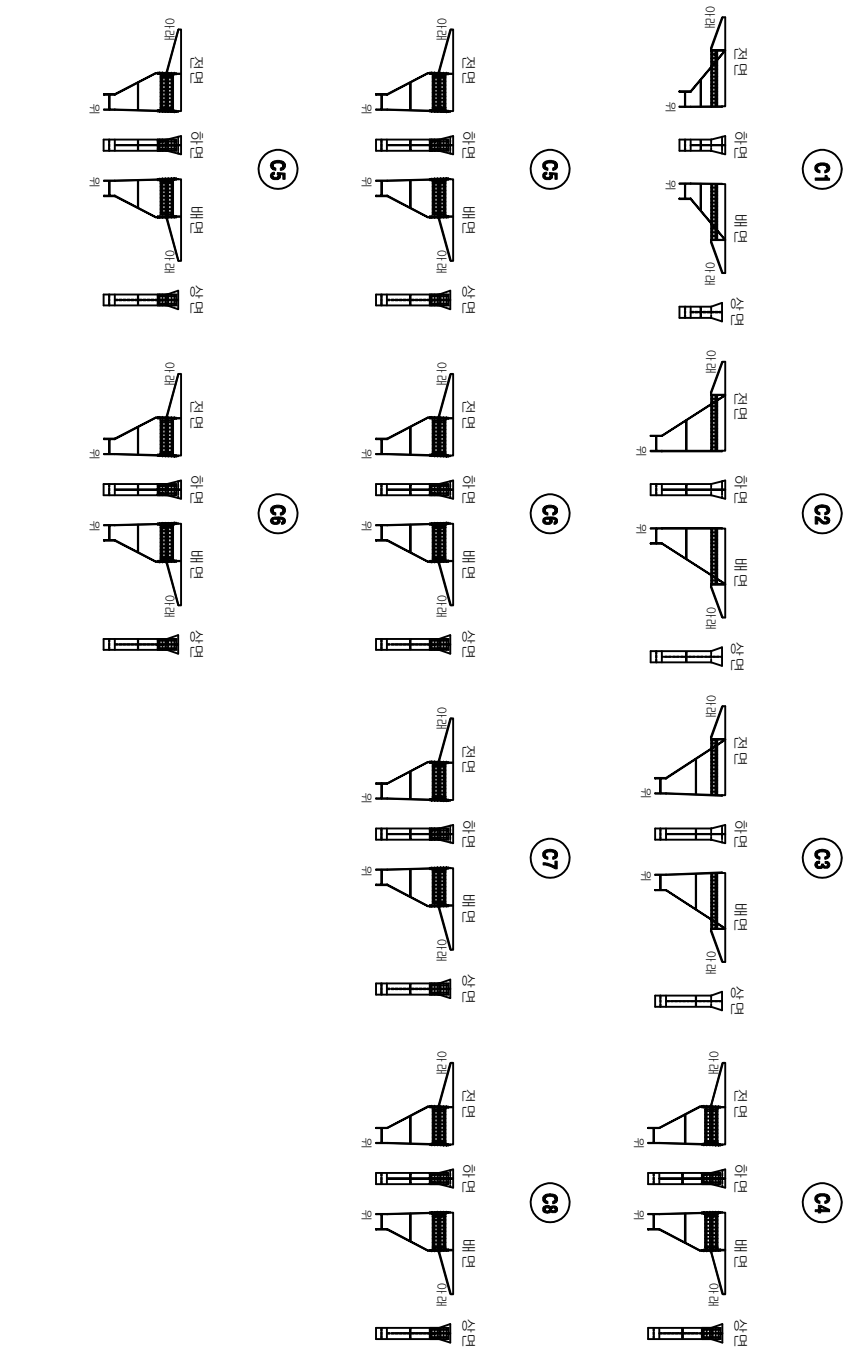
RIGHT

| No. | 단위 | 수량(N) | 순상 내용 | 순상 분량 | | | | 순상 분량 | 비고 |
|---|---|---|---|---|---|---|---|---|---|
| 2 | 보수 | | 방청장치 부식 | | | | | 1 | 1.00 |
| 3 | 보수 | | 방청장치 부식 | | | 1.00 | EA | 1 | 1.00 |
