고속도로 구조물 정밀안전진단 및 성능평가 용역

# 기 술 자 평 가 서

( 용역명 : 2021년도 구조물 정밀안전진단 및 성능평가 용역(충북 S4) )

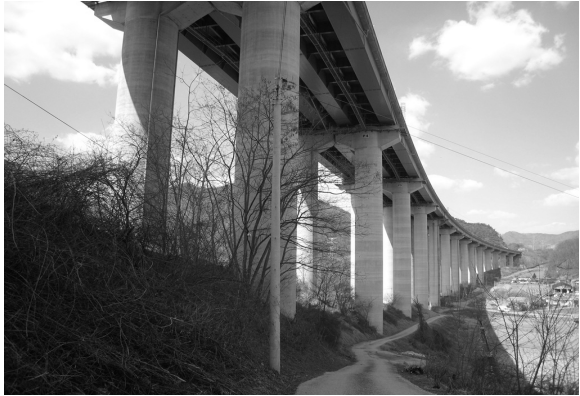
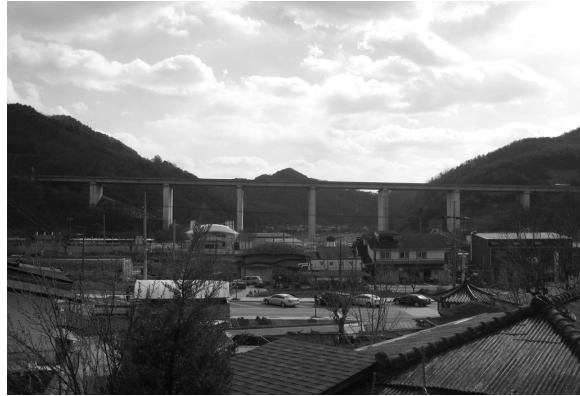
| 금성교(부산, 춘천) | | | 남조천교(부산, 춘천) | | |

| 금성교(부산, 춘천) | | | 남조천교(부산, 춘천) | | |
|---|---|---|---|---|---|
| STB | 역T형/T형 | 스페리컬받침 | STB | 역T형/벽식 | 포트받침 |

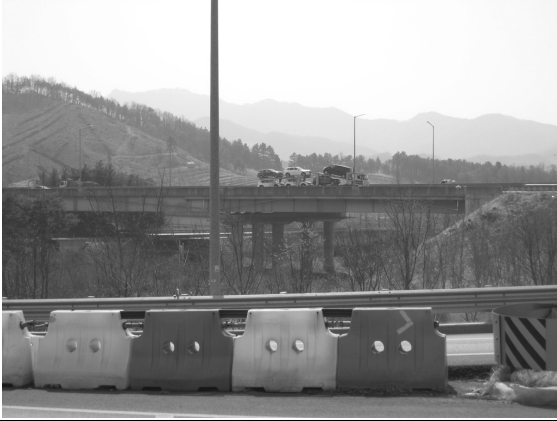
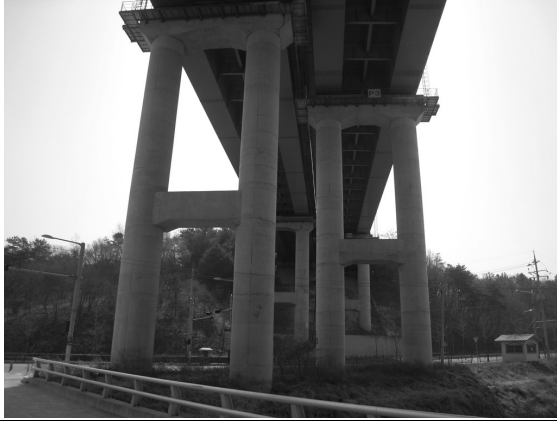
| 감곡IC교(창원, 양평) | | | 용전2교(창원, 양평) | | |

| 감곡IC교(창원, 양평) | | | 용전2교(창원, 양평) | | |
|---|---|---|---|---|---|
| STB | 역T형/II형 | 포트받침 | STB | 역T형/II형 | 포트받침 |

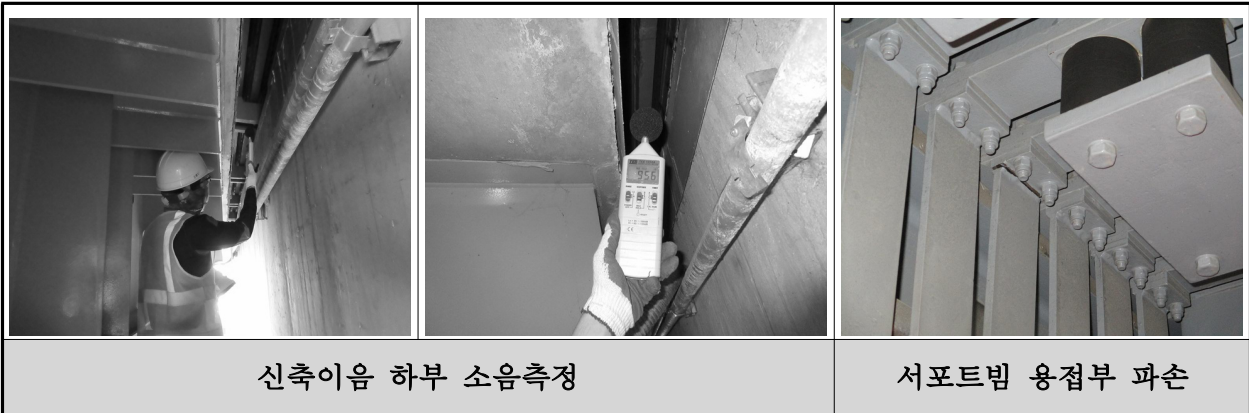
### 2.5.1 교량 신축이음 유지관리

- 교량의 보조부재인 신축이음은 통과차량의 진동, 충격 등을 직접적으로 영향 받는 부재로서, 외관이 양호해도, 하부 부속품의 손상발생시 2차 손상, 소음발생 등 민원 우려
- 점검시 주기적으로 소음측정을 실시하여 손상의 발생유무 확인
- 소음의 변화유무를 통해 신축이음의 부속품의 손상정도 예측, 교체시기 판단
- 손상의 조기발견으로 통과차량의 안전성 확보 및 효율적인 유지관리 가능

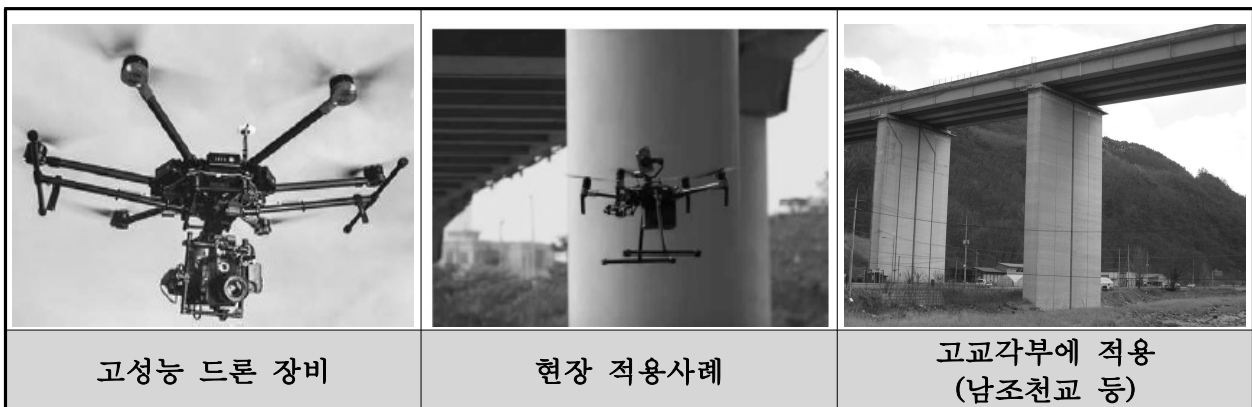
### 2.5.2 하부 접근성에 의한 외관조사 방법 제시

- 대상 시설물 중 형하고 10m이상이거나 하상구간, 인접지역 농지사용 등으로 고소작업차 및 교량점검차의 사용이 어려운 구간을 현장답사시 확인하였으며, 이는 바닥판하면 및 거더, 교각의 외관조사시 육안조사가 어려운 상태임.
- 고성능 드론 적용 : 초고화질 카메라를 장착한 드론을 활용. 외관조사시 육안조사가 어려운 구간에 대해 근접 상세조사 수행

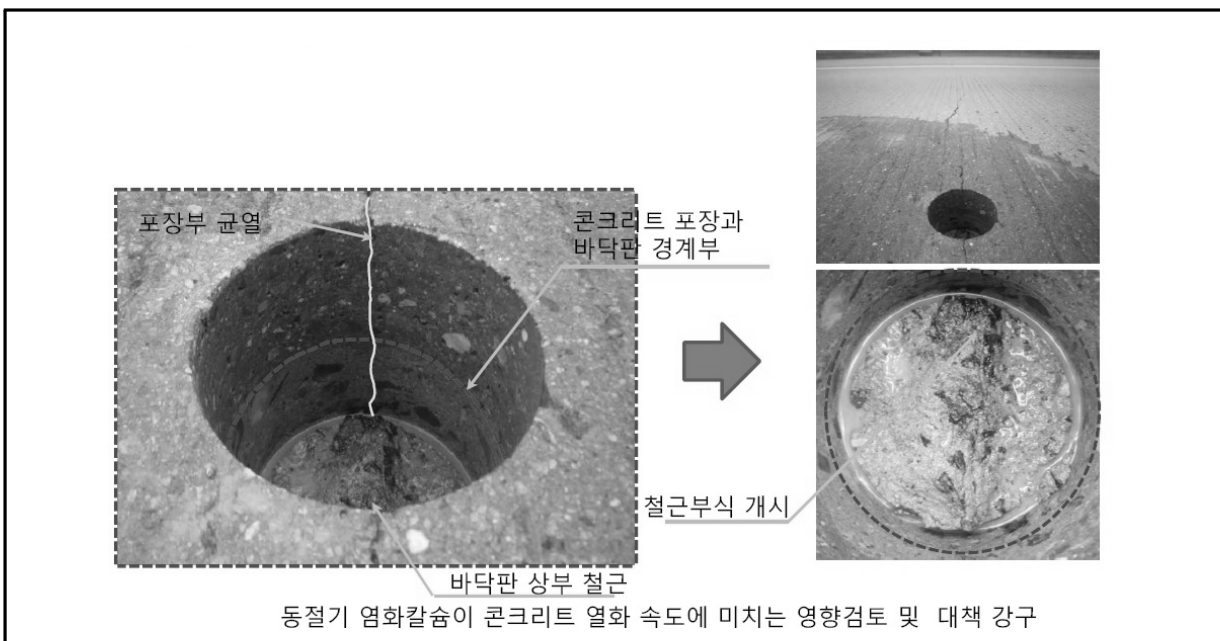
### 2.6.2 콘크리트(LMC)포장 균열 분석

- 콘크리트 포장 균열과 바닥판 균열과의 상관관계 분석
- 균열 발생원인의 재검토(Top-down&Reflection 여부)를 위한 검체 및 자료분석
- 콘크리트 포장부의 건전부와 균열부 간의 염화물 확산속도 상대비교
- 콘크리트 포장 보수부 재균열 방지를 위한 최적의 보수방안 검토 및 제안
