# 여주JCT1교 등 14개소 정밀안전진단보고서 - 용전2교(내서,여주) -

여주JCT1교 등 14개소  
용전2교 (내서, 여주)

정밀안전진단보고서

한국도로공사

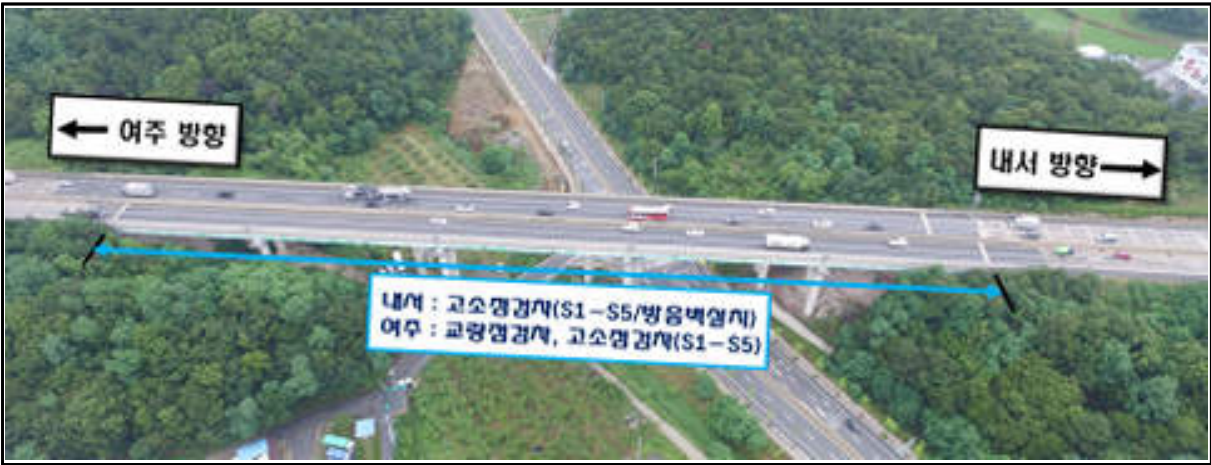
【그림 3-1】 구간별 근접장비 활용방법

용전2교(내서, 여주) 하부는 지방도(599호선)를 횡단하며, 접근이 용이한 부재의 외관조사는 도보로 실시하였고, Steel Box Girder 외부, 외측 바닥판 하면 등 접근이 난이한 부재는 교량점검차, 고소점검차, 사다리, 헬리콥터 드론(4k) 등을 이용하여 실시하였다.

내서방향은 갓길측에 방호벽이 설치되어있으므로, 접근이 난이한 부재는 고소점검차를 이용하였으며, 여주방향은 외관조사시 교량점검차, 고소점검차를 이용하여 접근이 난이한 부재를 근접조사를 실시하였다.

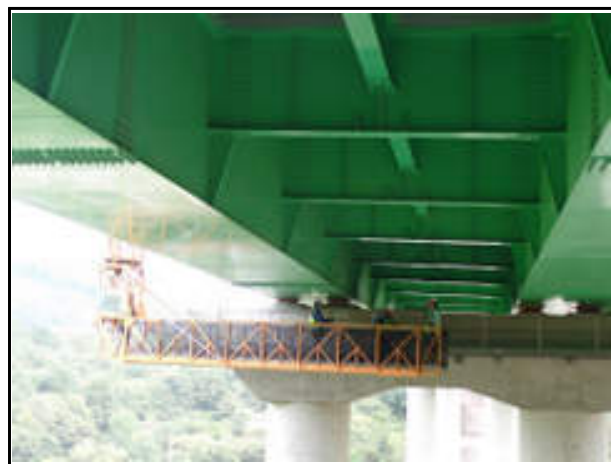
| 교량점검차를 이용한 외관조사(여주방향) | 고소점검차를 이용한 외관조사 |

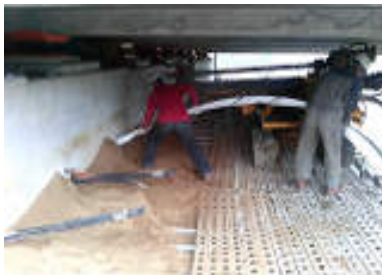
| <ol style="list-style-type: none"> <li>1. 표면처리</li> <li>2. 고압수 세정</li> <li>3. GFC 모르타르 충전</li> <li>4. GFC COAT 도포</li> </ol> | | |

- 교대 이동은 유간이 폐쇄된 현 상태에서 단기간에 진행성 여부를 판단하기 어렵기 때문에 1차적으로 1안)으로 내구성 확보를 위해 단면보수를 실시하고, 2안)으로 교대의 지반보강 그라우팅(A1)과 영구앵커공법(A2)을 이용한 보강을 실시하고 추가적인 손상여부를 관찰한 후 손상이 진행되거나 추가적으로 발생된다면 3안)으로 바닥판하면 단부를 절취하는 보수방법이 있으나 이는 신축이음장치를 지지하는 단부로서 신축이음장치와 함께 교체가 진행되어야하는 이점이 있다. 따라서 경제성을 비교 검토 후 적절한 보수보강을 실시하여 바닥판하면 단부와 교대 홍벽의 유간을 확보하여야 한다.

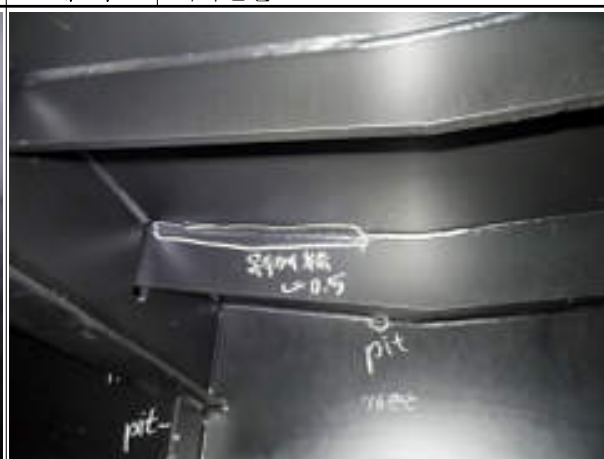
| 현황 | ◦S1-G1 언더컷(L=0.10m) | 현황 | ◦S1-G2 목두께부족(L=0.50m) |
| 원인 | ◦용접불량 | 원인 | ◦용접불량 |

| 대책 | ◦지속관찰 | 대책 | ◦지속관찰 |

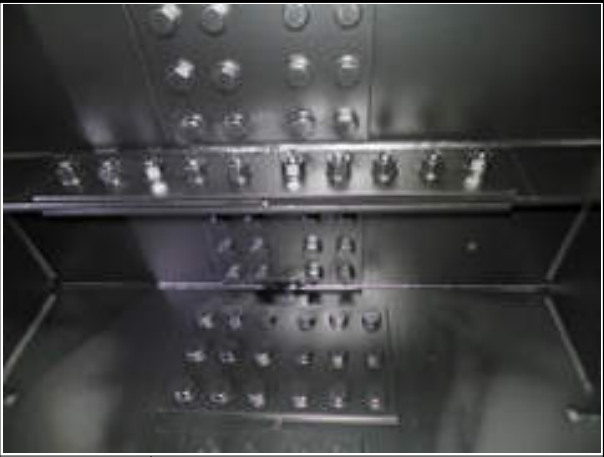
| 현 황 | ◦S2-G2 부식 (A=0.04m <sup>2</sup> ) | 현 황 | ◦S2-G2 실링불량 |
| 원 인 | ◦Splice부 우수유입에 따른 손상발생 | 원 인 | ◦시공미흡 |

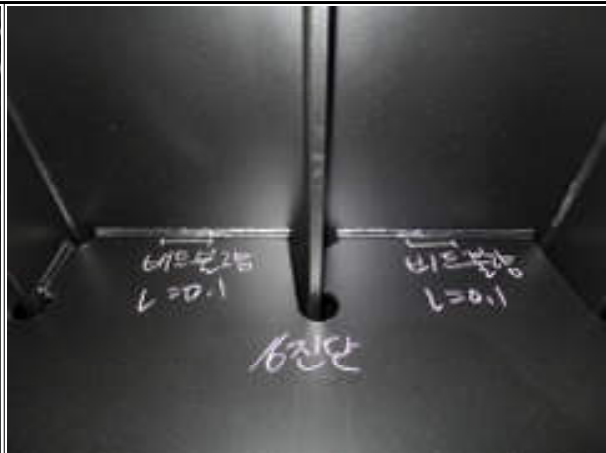
| 현 황 | ◦S1-G1 용접불량(PIT) | 현 황 | ◦S3-G1 비드불량(L=0.10m/2EA) |
| 원 인 | ◦용접작업 자세 불안정 | 원 인 | ◦용접불량 |

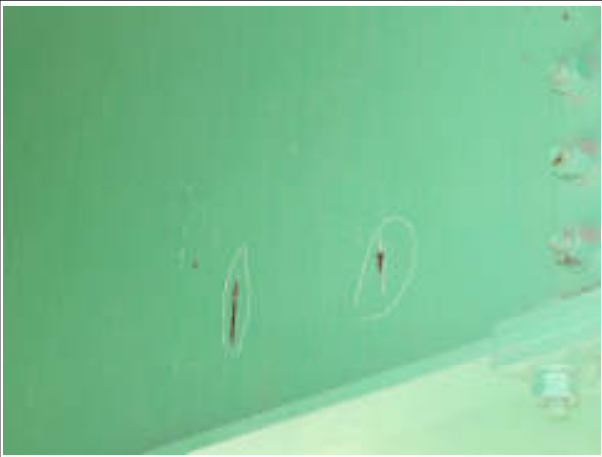
| 현 황 | ◦S2-G1 거더외부 도장박리(A=0.04m <sup>2</sup> ) | 현 황 | ◦S1-G1 거더외부 부식(A=0.01m <sup>2</sup> /2EA) |
| 원 인 | ◦시공미흡 및 경년증가에 따른 노후화 | 원 인 | ◦시공미흡 및 경년증가에 따른 노후화 |

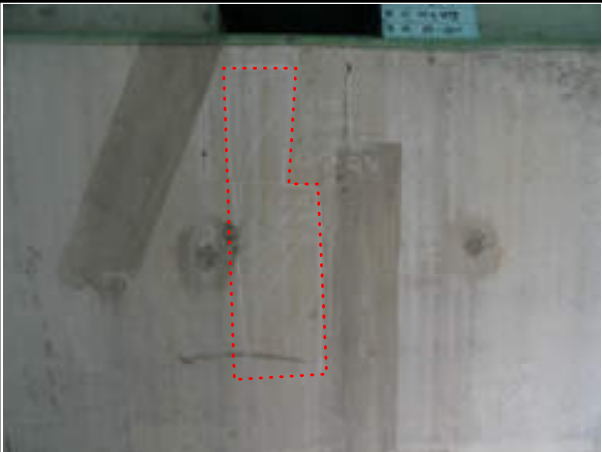
| 현 황 | ◦A1 구체 균열 (0.1mm/0.3m) | 현 황 | ◦A2 구체 망상균열 (A=0.15m <sup>2</sup> /Cw=0.1mm) |
| 원 인 | ◦건조수축 및 온도변화 | 원 인 | ◦건조수축 및 온도변화 |

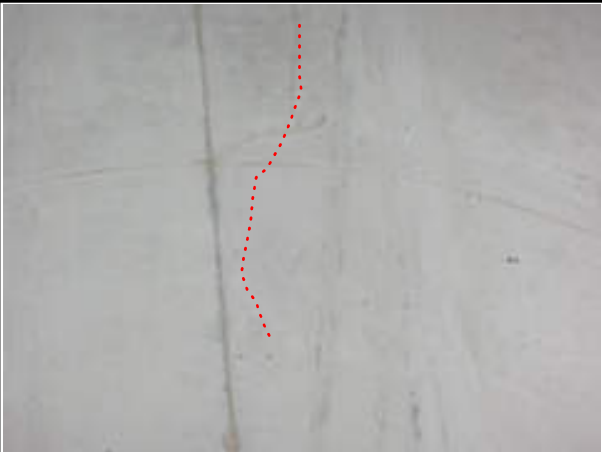
| 현 황 | ◦P1 교각부 균열 (0.1mm/1.5m) | 현 황 | ◦P1 교각부 균열 (0.3mm/0.5m) |
| 원 인 | ◦건조수축 및 온도변화 | 원 인 | ◦건조수축 및 온도변화 |

| 대 책 | ◦지속관찰 | 대 책 | ◦주입보수 |

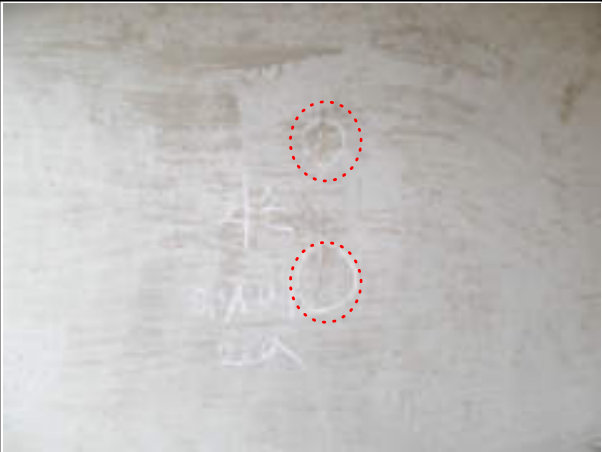
| 현 황 | ◦P2 교각부 망상균열 (A=1.00㎡) | 현 황 | ◦P4 교각부 파손 (A=0.01㎡/2EA) |
| 원 인 | ◦건조수축 및 온도변화 | 원 인 | ◦외부충격 |

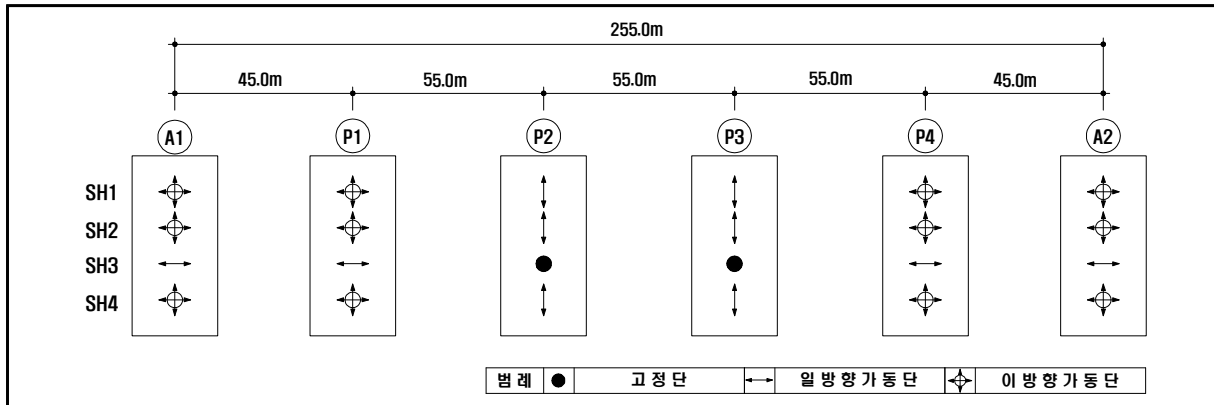
【그림 3-2】 내서방향 - 교량받침 배치도

본 교량의 받침장치는 Pot Bearing받침으로 총 24개소가 시공되었으며, 전차 점검에서 확인된 손상에 대하여 전반적인 보수가 완료된 상태이며, 금회 추가 손상으로 받침몰탈, 콘크리트 균열 및 파손과 상부플레이트 부식 및 도장박리, 고무재 탈락이 일부 조사되었다. 교량받침 배치현황은 다음 그림과 같다.

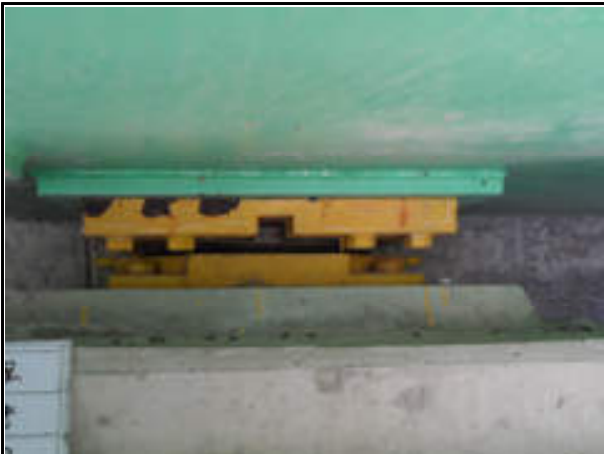
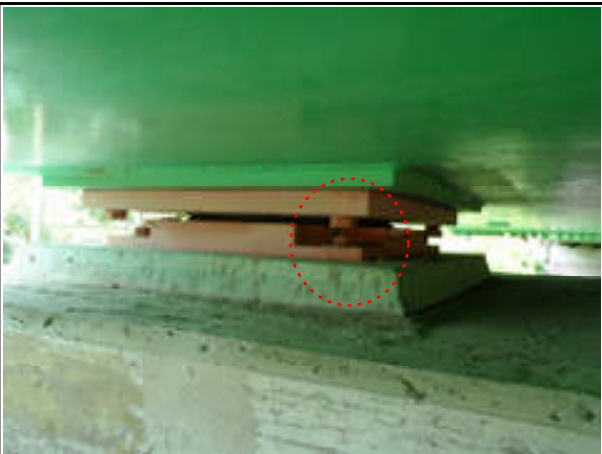
| 현 황 | ◦A1-Sh3 받침부식 ( $A=0.05\text{m}^2$ ) | 현 황 | ◦P1-Sh1 받침장치 고무재탈락 |
| 원 인 | ◦시공미흡 및 경년증가에 따른 노후화 | 원 인 | ◦시공미흡 및 경년증가에 따른 노후화 |

| 대 책 | ◦재도장 | 대 책 | ◦지속관찰 |

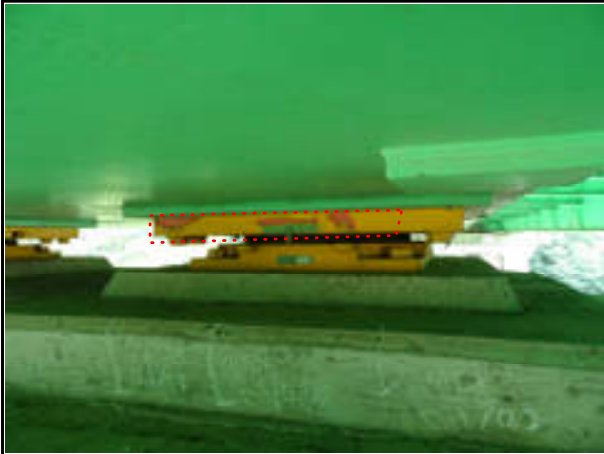
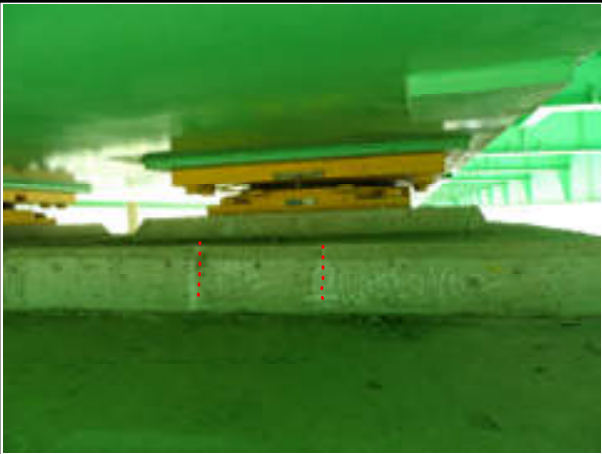
| 현 황 | ◦P3-Sh2 도장박리 ( $A=0.08\text{m}^2$ ) | 현 황 | ◦P2-Sh2 받침콘크리트 균열 (2EA) |
| 원 인 | ◦시공미흡 및 경년증가에 따른 노후화 | 원 인 | ◦건조수축 및 온도변화 |

| 대 책 | ◦재도장 | 대 책 | ◦지속관찰 |

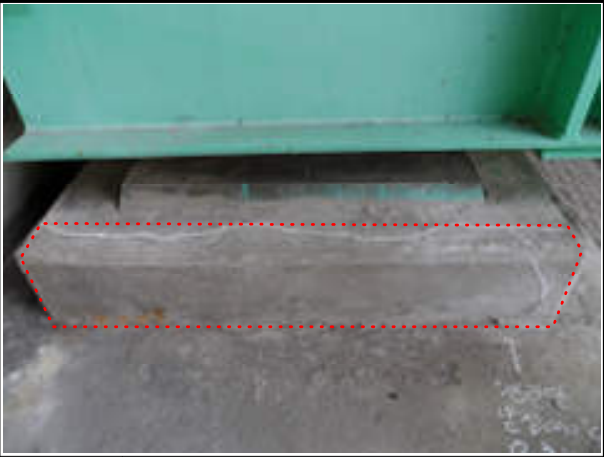
| 현 황 | ◦P1-Sh1 받침콘크리트 균열 (Cw=0.9mm) | 현 황 | ◦A1-Sh4 받침콘크리트 파손 (A=0.30m²) |
| 원 인 | ◦건조수축 및 온도변화 | 원 인 | ◦우수유입으로 인한 동결융해 |

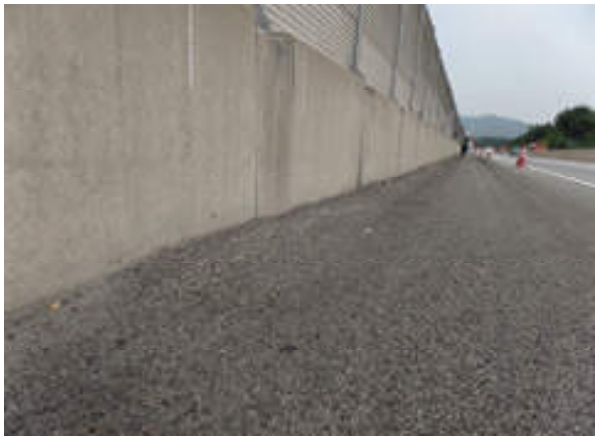
- 용전2교(내서)의 교면포장 상태 결과 S1(갓길)은 아스콘 및 방수층, 바닥판상면은 양호한 것으로 나타났으며, 갓길의 공동이 있는 포장은 외관조사 시 아스팔트가 밀리는 소성변형 손상으로 아스콘 으스러짐, 방수층 노후화로 훼손, 바닥판상면은 열화가 진행된 것으로 분석되었다. 또한, 바닥판하면을 보면 전체적으로 균열, 백태 및 백태 꽃이 피어있고, 갓길의 공동부로 우수가 침투하여 바닥판에 영향을 미치므로 갓길의 교면포장을 재포장하는 것이 바람직한 것으로 판단된다.

| 교면포장 갓길-공동부 | 바닥판하면 캔틸레버부 백태 |

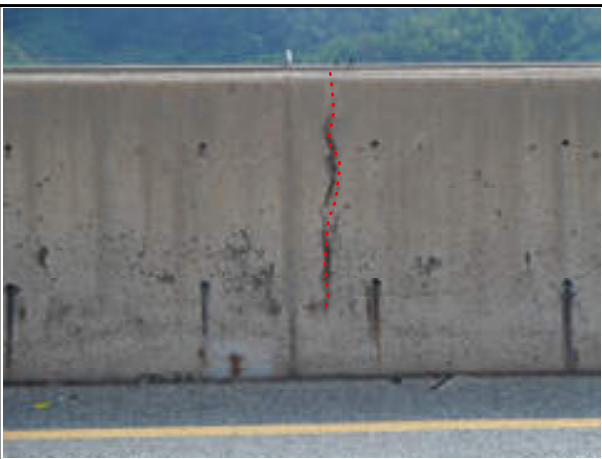
| 현 황 | ◦S1 방호벽 균열(0.1mm/0.8m) | 현 황 | ◦S2 중분대 균열(0.3mm/0.9m) |
| 원 인 | ◦건조수축 및 온도변화 | 원 인 | ◦건조수축 및 줄눈 절단 시기 미흡 |

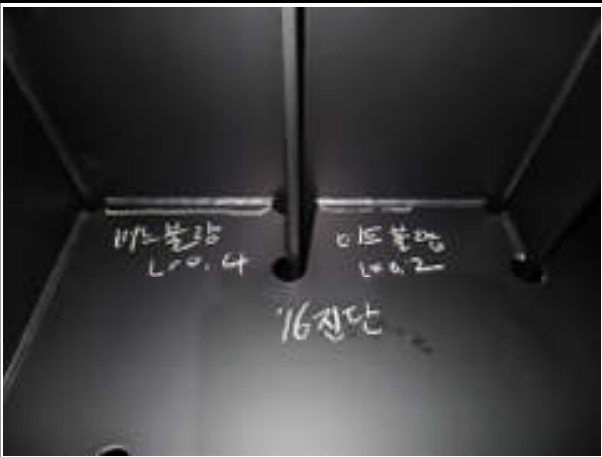
| 현 황 | ◦S1-G1 용접불량(PIT) | 현 황 | ◦S1-G1 비드불량(L=0.40m, 0.2m) |
| 원 인 | ◦용접작업 자세 불안정 | 원 인 | ◦용접불량 |

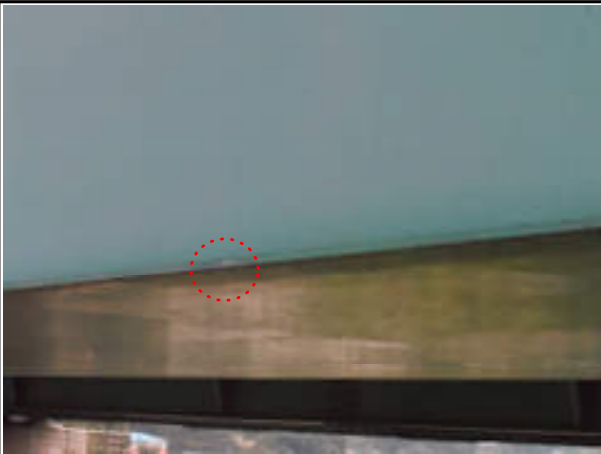
| 현 황 | ◦S1-G1 거더변형(A=0.02㎡) | 현 황 | ◦S2-G2 도장박리(A=0.01㎡) |
| 원 인 | ◦시공 중 인위적 충격 | 원 인 | ◦시공미흡 및 경년증가에 따른 노후화 |

| 대 책 | ◦지속관찰 | 대 책 | ◦재도장 |

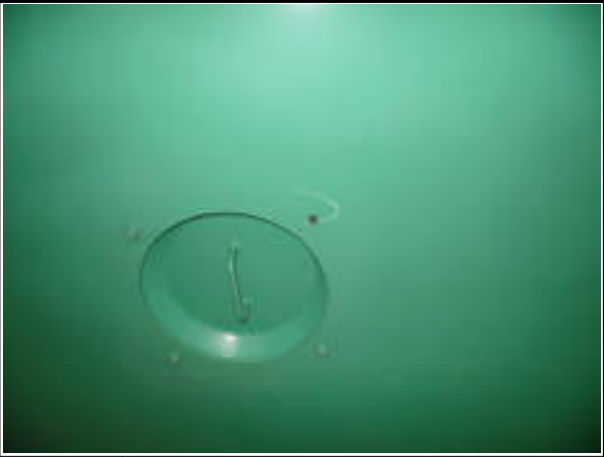
| 현 황 | ◦S3-G2 볼트부식(16EA) | 현 황 | ◦S5-G1 볼트탈락(1EA) |
| 원 인 | ◦시공미흡 및 경년증가에 따른 노후화 | 원 인 | ◦시공미흡 및 공용년수 증가 |

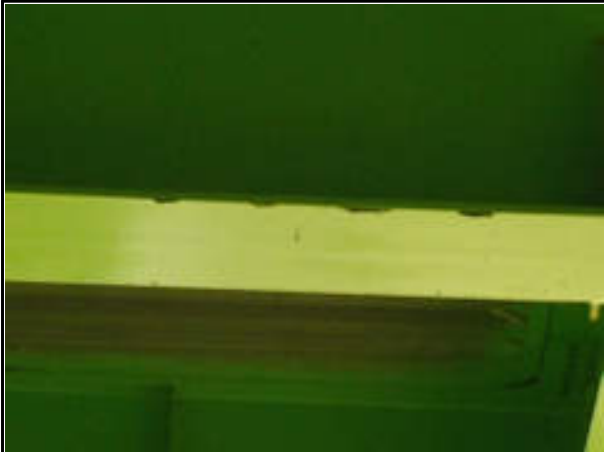
| 현 황 | ◦S2 가로보 도장박리 (A=0.04㎡) | 현 황 | ◦S3 가로보 부식 (A=0.04㎡) |
| 원 인 | ◦시공 중 충격 혹은 굽힘 | 원 인 | ◦시공 중 충격 혹은 굽힘 |

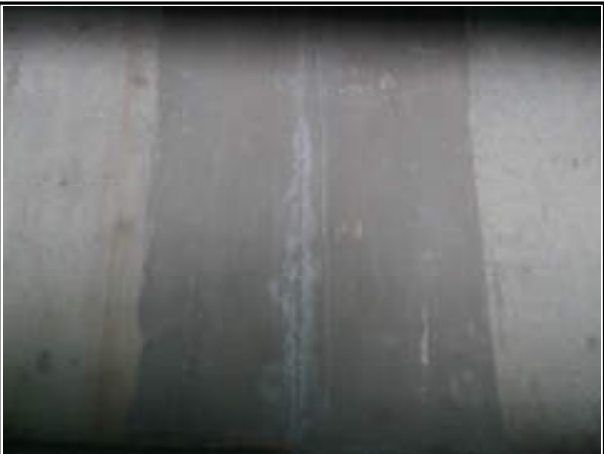
| 현 황 | ◦A1 홍벽 누수흔적 (A=1.96㎡) | 현 황 | ◦A2 홍벽 백태 (A=0.24㎡) |
| 원 인 | ◦신축이음부 누수 | 원 인 | ◦상부 우수유입에 따른 백태발생 |

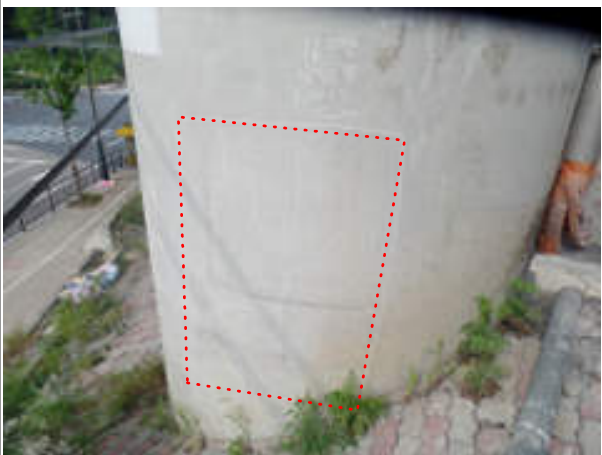
| 현 황 | ◦P3 교각부 균열(4EA) | 현 황 | ◦P4 교각부 망상균열(A=1.20m <sup>2</sup> ) |
| 원 인 | ◦건조수축 및 온도변화 | 원 인 | ◦건조수축 및 온도변화 |

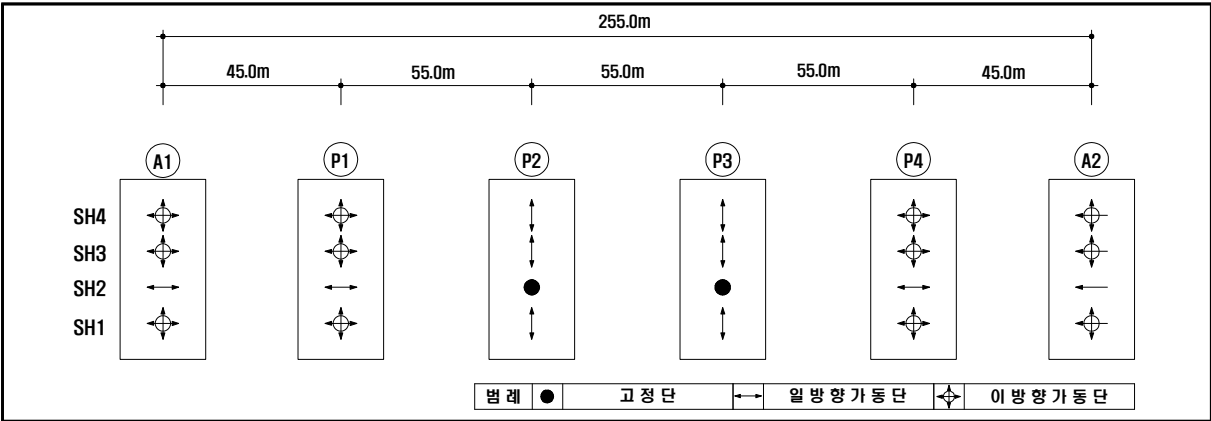
【그림 3-11】 여주방향 - 교량받침 배치도

본 교량의 받침장치는 Pot Bearing받침으로 총 24개소가 시공되었으며, 전차 점검에서 확인된 손상에 대하여 전반적인 보수가 완료된 상태이며, 금회 추가 손상으로 본체 고무재파손, 받침물탈/콘크리트 균열 등이 일부 조사되었다. 교량받침 배치현황은 다음 그림과 같다.

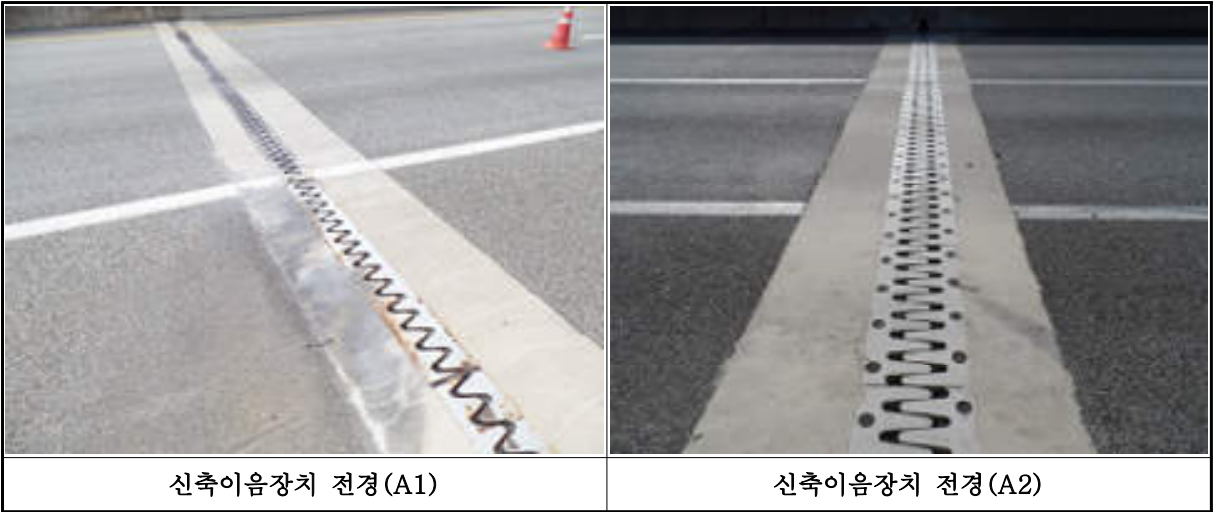
【그림 3-16】 여주방향 - 신축이음 배치도

| 구 분 | 후타재 | | | | 기타 | | |
|---|---|---|---|---|---|---|---|
| 합계 | 23.40 | 55 | 0.01 | 1 | 16 | 10.00 | 1 |

- 금회 신축이음장치 조사 시 건조수축, 중차량 통행 등의 요인으로 인해 후타재 균열(Cw=0.3mm미만) 및 후타재 파손 등의 손상이 발생한 상태이다.
- 건조수축, 중차량 통행 등의 요인으로 인해 후타재 균열(Cw=0.3mm미만)은 손상의 정도가 경미하나 균열부를 통한 우수 침투로 인해 신축이음 하부 누수 등 추가적인 손상의 우려가 있으므로 표면처리보수를 실시하며, 후타재 파손부에 대해서는 단면보수를 실시하는 것이 적절할 것으로 판단된다.
- 방호벽 측 신축이음 덮개부에서는 공용년수의 증가로 인해 볼트탈락이 발생하였으며,

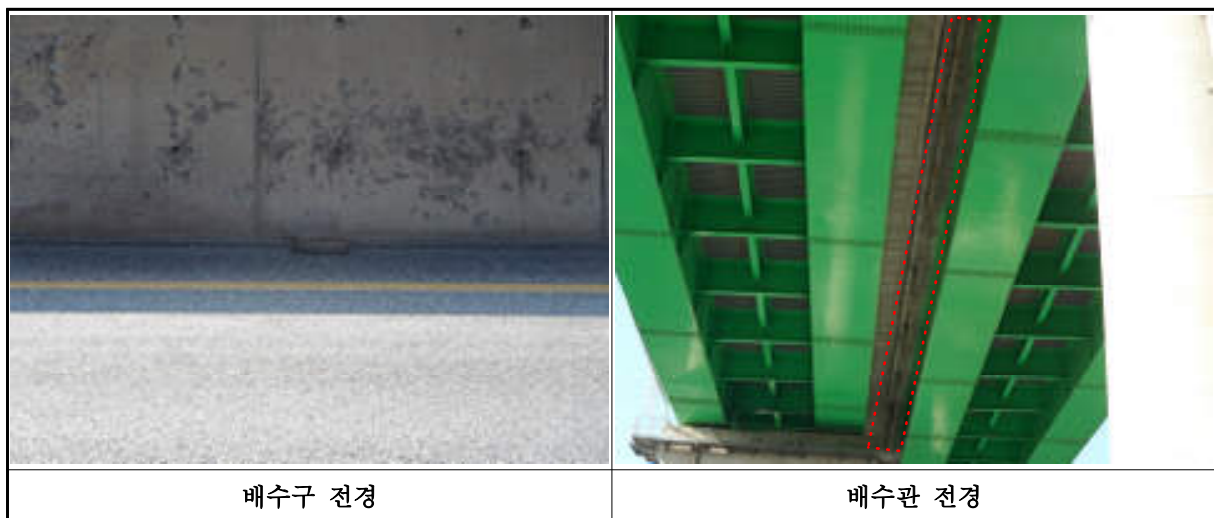
【그림 3-18】 여주방향 - 배수시설 현황

- 배수시설 외관조사 결과 배수로 이물질 퇴적, 배수관 고정클립불량, 배수관 볼트부식, 배수관 길이부족 등의 손상이 조사되었다.
- 교면포장부에 위치한 배수구 상태는 막힘이 없는 양호한 상태이나 이물질 퇴적이 조사되었다.
- 배수구 막힘의 유형은 이물질(토사, 쓰레기 등)에 의해 우수받이 부위가 막힌 것으로 확인되었고, 교량 종단구배로 교면체수가 없어 배수기능에는 문제가 없으므로, 배수 System 개선보다는 지속적인 청소를 실시하면 좋을 것으로 판단된다.
- 배수파이프의 길이가 부족하여 안전점검통로에 간섭이 되는 상태이며, 배수관 볼트부식 및 고정클립불량은 공용년수의 증가로 인해 열화가 발생한 것으로 판단되며, 배수관 고정클립 불량 및 볼트부식은 교체 하고 배수관 길이 부족부는 배수관 길이연장을 통하여 안전점검통로에 간섭이 되지 않도록 조치를 하여야 할 것으로 판단된다.
- 교대(A2)에 위치한 배수로에 충격으로 인한 파손이 발생하였으며, 단면보수를 통하여 내구성을 향상시키는 것이 적절할 것으로 판단된다.

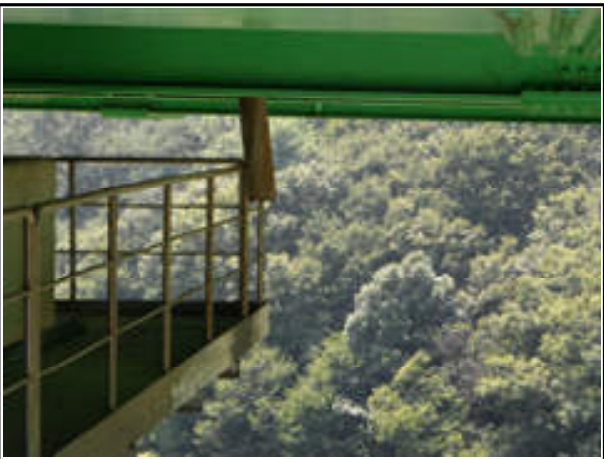
| 현 황 | ◦S1 배수관 고정클립탈락 | 현 황 | ◦S3 배수관 길이부족 |
| 원 인 | ◦시공불량 및 경년증가에 따른 노후화 | 원 인 | ◦시공 불량 |

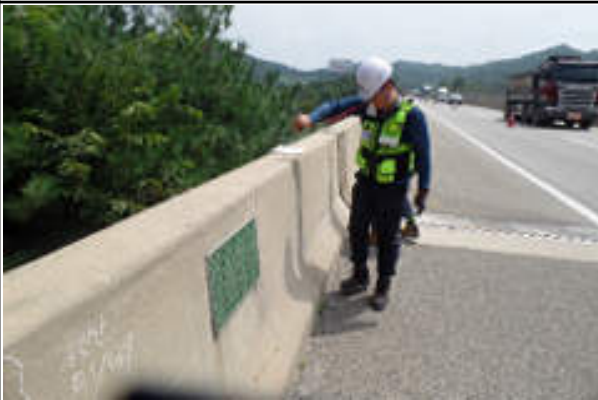
| 중분대 단면도(준공도) | 방호벽 실측 측정 |

- 용전2교(여주)의 방호벽 높이는 노면에서 1.10m정도로 ‘교량방호울타리 성능 개선 방안(한국도로공사 구조물처 2009.11.13.)’에 따른 1.00~1.27m의 기준을 만족하는 것으로 조사되었다.
- 방호벽 외관조사 결과, 균열, 망상균열, 백태, 박리, 재료분리, 철근노출, 녹발생, 파손 등의 손상이 조사되었다.
- 방호벽 및 중앙분리대에 발생한 균열은 대부분 주철근과 평행한 방향이고, 불규칙한 망상균열 형태로써, 시공초기 건조수축에 의해 발생된 것으로 보이며, 방호벽에 발생한 균열은 방치시 균열폭 증가 및 우수침투로 인한 백태 발생 우려가 있으므로, 미세균열은 표면처리보수를 실시하며, 균열폭 0.3mm이상은 주입보수를 실시하는 것이 적절할 것으로 판단된다.
- 철근노출 및 녹발생은 시공불량(피복부족)과 치밀성 부족부를 통한 우수유입이 주요 원인으로 판단되며, 손상정도가 경미한 상태이다. 따라서 내구성 확보를 위하여 방청 후 단면복구를 실시하는 것이 적절할 것으로 판단된다.
- 백태는 콘크리트 내부수의 유출로 인해 발생된 것으로 판단되며, 박리는 우수로 인해 방호벽 표면에 발생된 손상으로 판단되며, 표면보수를 실시하는 것이 적절할 것으로 판단된다.
- 파손, 재료분리 등 기타 손상은 온도변화에 따른 콘크리트 신축, 시공불량, 표면열화 국부적인 외력의 작용으로 인하여 발생된 손상으로 판단되며, 단면보수를 실시하는 것이 적절할 것으로 판단된다.
- 용전2교(여주) 중앙분리대는 공용년수의 증가로 인해 전체적으로 표면열화 발생정도가 진행 된 것으로 판단되며, 향후 지속관찰을 통하여 표면 열화정도를 심화할 경우 적절한 보수보강방안을 시행하여야 할 것으로 판단된다.

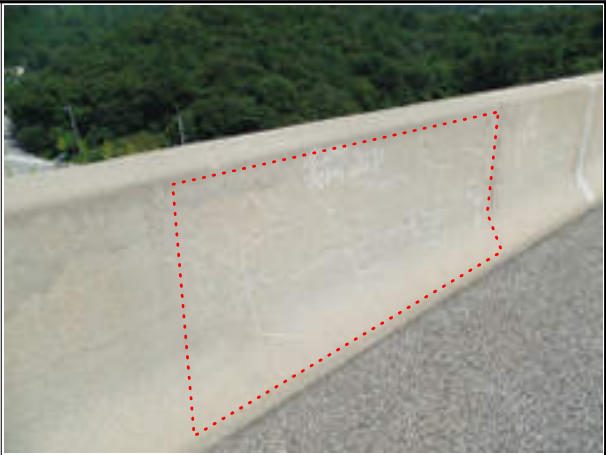
| 현 황 | ◦S4 중분대 균열(0.3mm/1.5m) | 현 황 | ◦S3 방호벽 망상균열(A=10.35m²) |
| 원 인 | ◦건조수축 및 줄눈 절단 시기 미흡 | 원 인 | ◦건조수축 및 온도변화 |

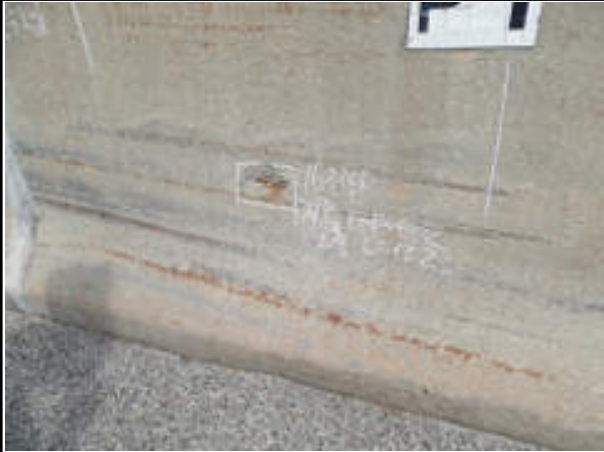
| 현 황 | ◦S1 방호벽 철근노출(L=0.20m) | 현 황 | ◦S3 중분대 파손(A=0.02m²) |
| 원 인 | ◦피복두께 부족 | 원 인 | ◦외부충격 |

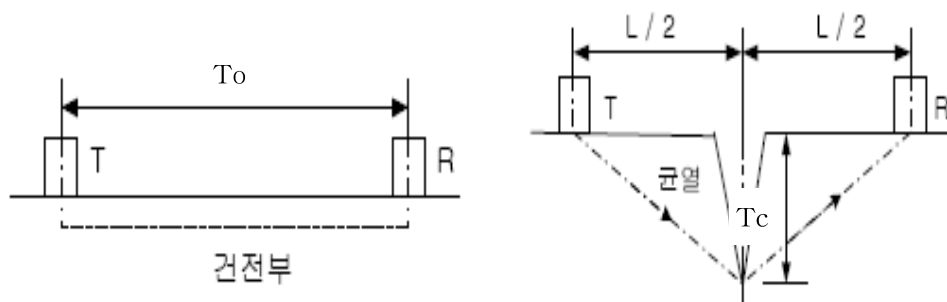
【그림 3-25】  $T_c - T_o$ 법에 의한 균열깊이 측정방법

$$C = \frac{L}{2} \sqrt{\frac{(T_c^2)}{(T_o^2)} - 1}$$

위 식은 균열면이 콘크리트의 표면과 직각으로 발생되어 있으며, 균열주위의 콘크리트는 어느 정도 균질한 것이라고 가정하여 유도한 것이다.

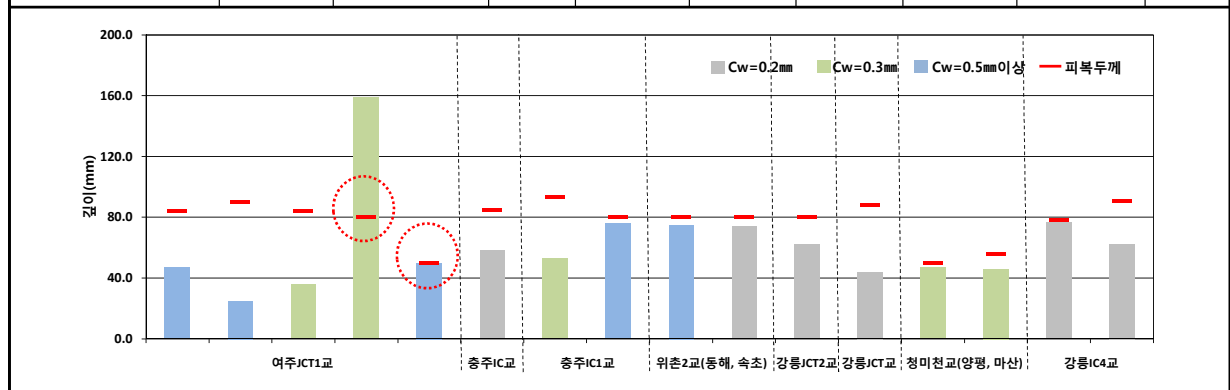
【그림 3-26】 여주JCT1교 등 14개소 균열깊이 측정 결과

4) 여주JCT1교 등 14개소에 대한 균열 깊이 측정은 총 16개소를 실시하였으며, 각 교량마다 대표적인 균열에 대해 실시하였다. 균열 깊이의 패턴을 검토한 결과 철근피복두께까지 진행된 균열은 2개소, 철근까지 도달하지 않은 균열은 14개소로 분석되었고, 균열 중 철근까지 도달한 균열 및 일부 0.3mm이상의 균열 보수가 완료되었다. 철근까지 도달하지 않은 균열 중 0.3mm이상의 균열은 주입보수를 실시하고, 0.2mm이하의 균열은 부재별로 표면처리보수 및 지속관찰로 방안을 제시하였으며, 균열 폭이 0.5mm이상의 균열은 충전공법을 실시하여 구조물의 내구성을 확보하여야 한다.

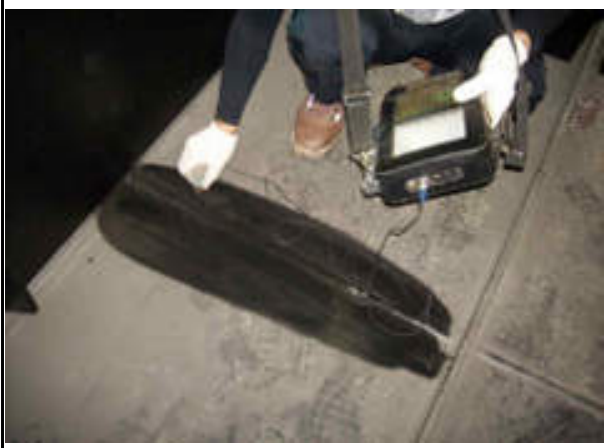
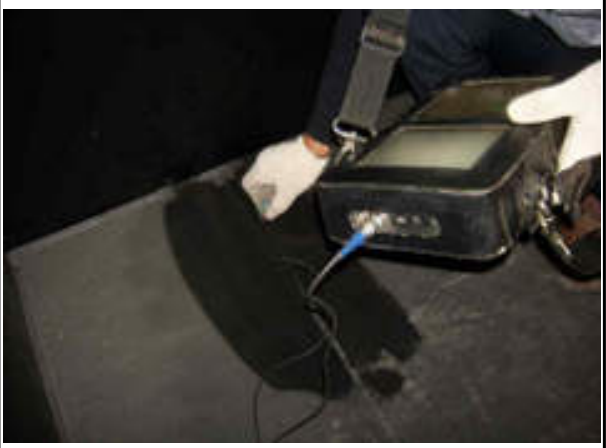
| 초음파탐상시험 (1) | 초음파탐상시험 (2) |
| 초음파탐상시험 (3) | 초음파탐상시험 (4) |

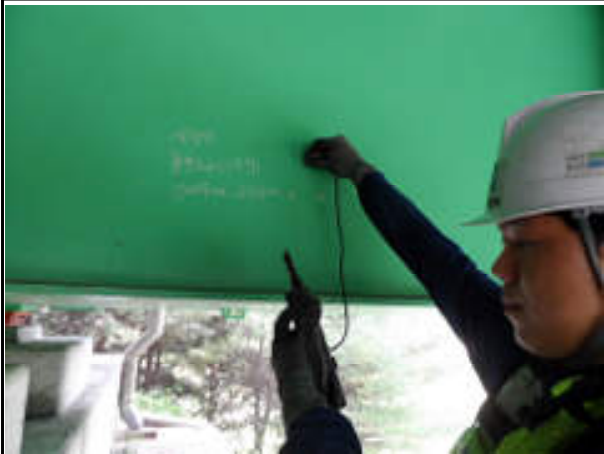
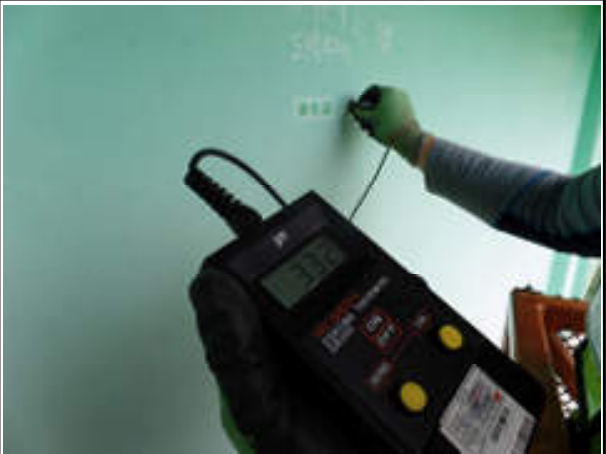
| 강재두께 측정 | 도막두께 측정 |

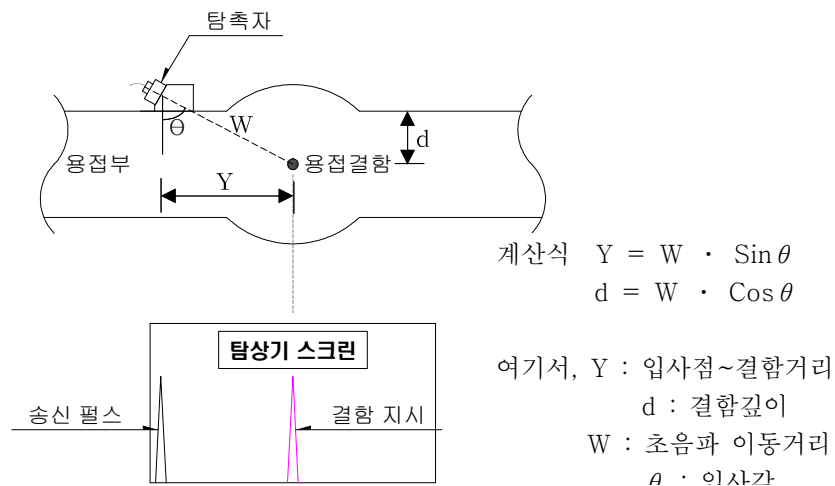
교좌면은 받침을 통해 상부구조로부터 하중을 받는 곳이고 또한 지진시에는 큰 수평력이 작용하는 곳이다. 따라서 받침 끝에서 정부 연단까지의 거리가 작으면 고정단에서는 전단면에 연해서 콘크리트 구체 또는 받침이 파손될 수 있고, 가동단에서는 최악의 경우 받침이 벗어나 거더가 낙하할 수도 있다. 따라서 도로교 설계기준에서는 상부구조의 길이에 따라 연단거리의 최솟값을 정해놓았으며, 본 과업에서는 실제 시공된 연단거리와 설계 연단거리를 비교·검토하였다.

일반적으로 강교 용접부의 사각탐상에서는 주로 용접부 내부에 존재하는 기공, 슬래그, 융합불량, 용입부족 등의 결함과 균열에 대한 조사가 실시되고 있으며, 각각의 결함으로부터 반사한 에코파형의 펄스형태(펄스폭&높이), 반사체(결함)까지의 진행거리, 초음파 입사각도, 에코의 반사패턴 등을 종합적으로 분석하여 결함의 입체적인 위치를 산출하고 결함종류 및 길이 등을 측정한다.

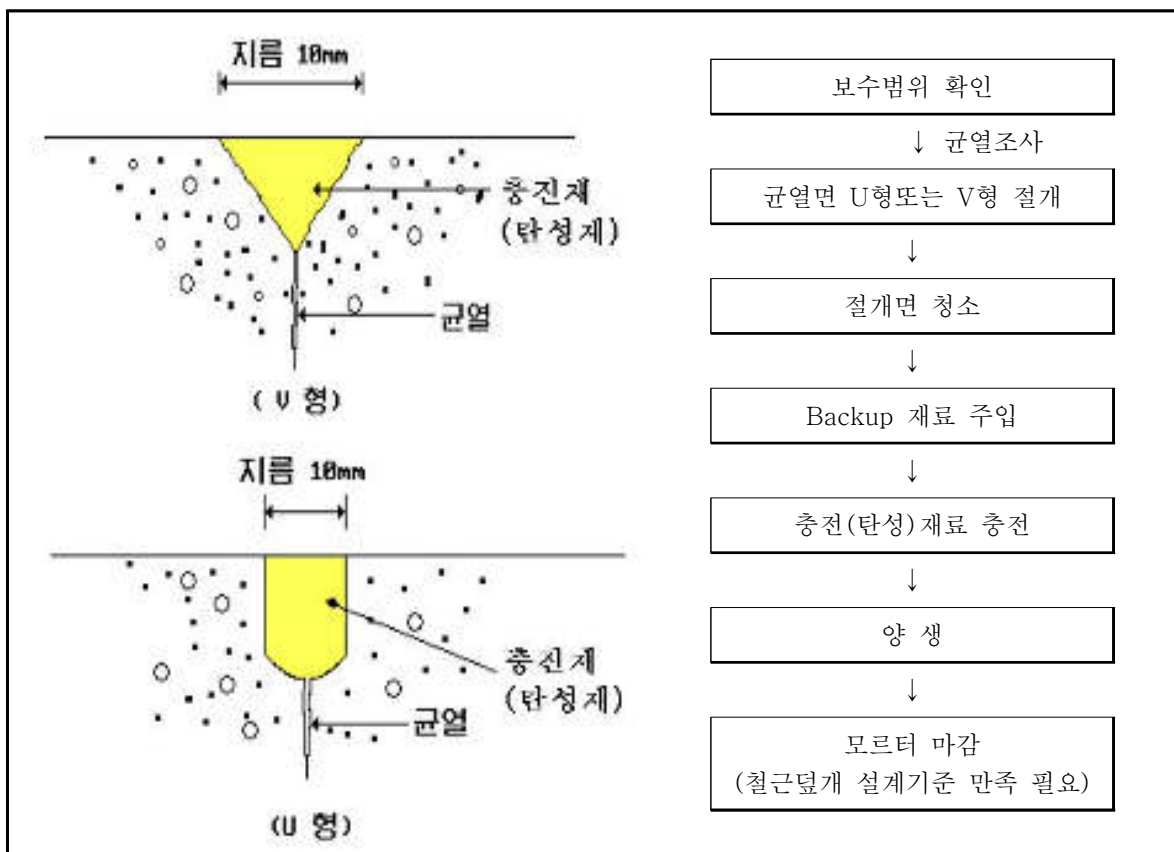
철근이 부식되지 않은 경우는 균열을 따라 약 10 mm 폭으로 콘크리트를 U형 또는 V형으로 절개한 후, 이 부위에 쉘링재·유연성 에폭시수지 또는 폴리머 시멘트 모르터 등을 충전하여 보수한다. V형으로 절개하는 방법은 간편하지만 폴리머 시멘트 모르터를 충전하는 경우 충전한 모르터의 박리가 발생하기 쉽기 때문에 U형으로 절개하는 방법이 보다 효과적이다.

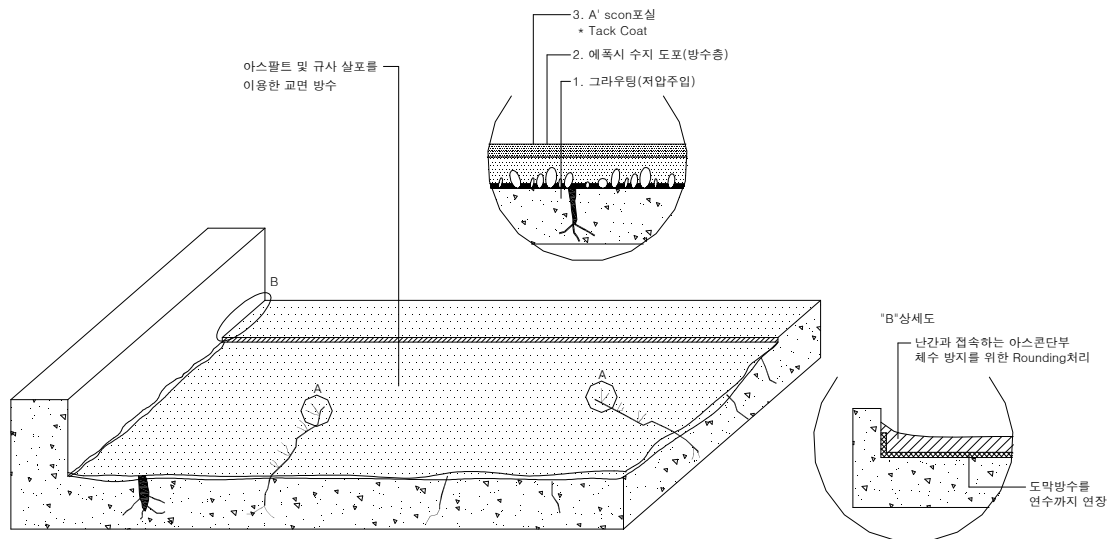
【그림 7-4】 상면 교면방수 및 재포장

교면 방수재는 고유의 방수성은 물론이고, 모체의 균열에 대한 유연과 충격을 흡수할 수 있는 탄성, 콘크리트 상판과 교면 포장재와의 접착성이 우수하여야 한다.

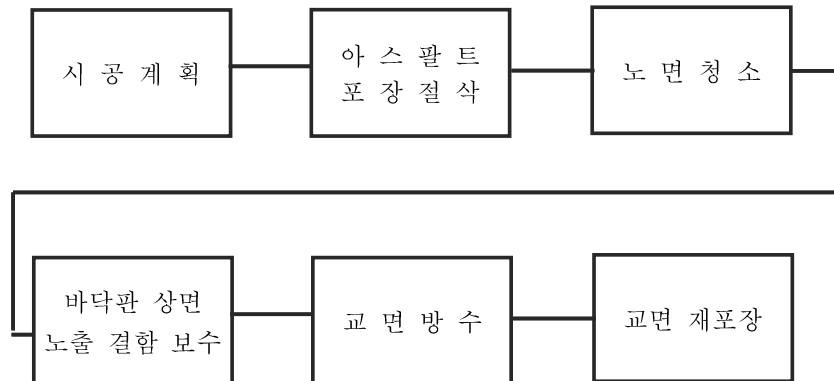
【그림 7-5】 상면 교면방수 및 재포장 순서

교면 방수층의 보수 순서도와 시공도는 다음 그림과 같다.

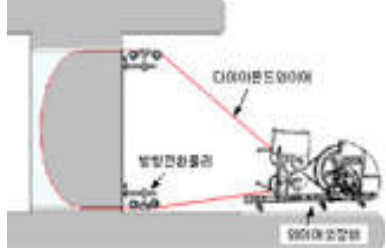
| 구 분 | 휠쏘절단(Wheel Sawing) | 와이어쏘(Diamond Wire Sawing) |
|---|---|---|
| 공 법 개 요 | <ul style="list-style-type: none"> <li>■ 다이아몬드 톱날을 휠쏘 또는 로드컷타라 하는 기계에 장착하고 한사람이 밀면서 절단</li> </ul> | <ul style="list-style-type: none"> <li>■ 절단대상물에 가이드폴리를 설치한 후 다이아몬드가 박힌 와이어를 구동장치로 회전시킴과 동시에 뒤로 끌어당겨 절단</li> </ul> |
| 공 법 특 징 | <ul style="list-style-type: none"> <li>■ 별도의 고정장치나 레일이 필요 없어 이동성이 우수</li> <li>■ 두께 400mm이하의 바닥절단에 주로 사용</li> <li>■ 절단능률이 우수하고 대규모 바닥절단 가능</li> <li>■ 구석진 곳이나 밀폐된 곳, 웅벽 등에는 사용불가</li> <li>■ 진동은 없으나 절단시 소음이 심함</li> <li>■ 고배근의 철근콘크리트에서는 절단성능 저하</li> </ul> | <ul style="list-style-type: none"> <li>■ 와이어 설치가 가능한 협소한 공간에서도 작업가능</li> <li>■ 인접 구조물이나 잔존구조물에 손상을 주지 않고 깨끗한 절단면 가능</li> <li>■ 고배근의 철근콘크리트 절단 가능</li> <li>■ 교량 상부슬래브에서 와이어설치를 위한 홀을 뚫어 슬래브 단부 절단가능</li> <li>■ 시공이 간편하나 공사비가 다소 고가</li> <li>■ 장비를 세울 수 있는 공간 필요</li> </ul> |

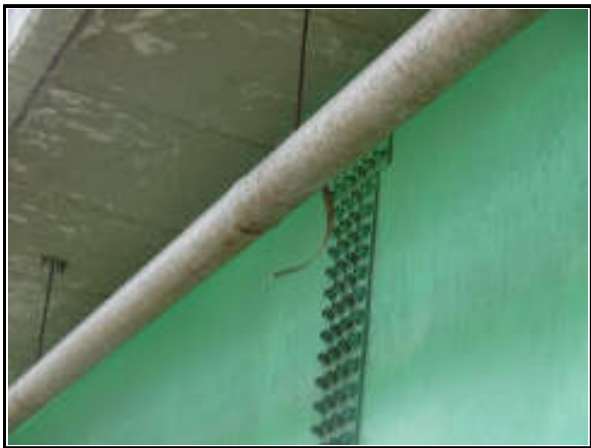
바닥판 캔틸레버 하면에 설치된 배수시설을 고정하기 위한 배수관 고정장치 중 일부개소가 파손된 것으로 조사되어 우기시 교면에 쌓인 우수를 원활하게 배수하기 위한 배수관 고정장치 재시공이 필요한 상태이다.

- ① 앵커볼트를 이용하여 상부 고정클립 설치
- ② 상부고정클립과 클램프 연결을 위한 환봉 설치
- ③ 환봉에 클램프를 연결 후 볼트 및 너트를 체결하여 배수관 고정

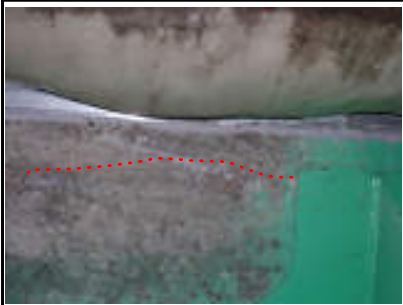
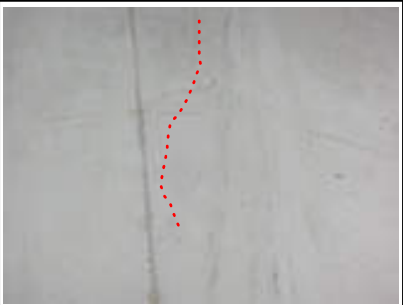
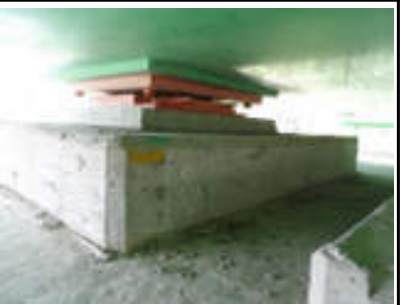
| ① S1 바닥판 하면 균열(0.3mm) | ② P1 균열(0.3mm이상) | ③ 받침콘크리트 균열(0.3mm이상) |

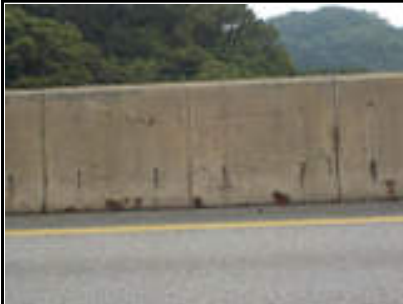
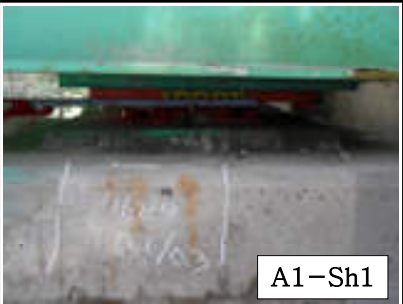
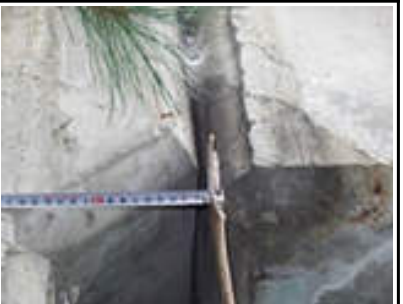
| 구 분 | NO. | 위 치 | 내 용 | 상태평가 | 대 책 | 비고 |
|---|---|---|---|---|---|---|
| | ⑥ | 신축이음 | A1 | 바닥판 단부<br>유간부족 | 단면보수(1안)<br>영구앵커공법(2안)<br>신축이음장치교체+<br>바닥판하면 단부 절취(3안) | - |

| ④ 방호벽, 중앙분리대 표면열화 | ⑤ A1, A2 받침장치 여유량 부족 | ⑥ 바닥판 단부 유간부족(A1) |

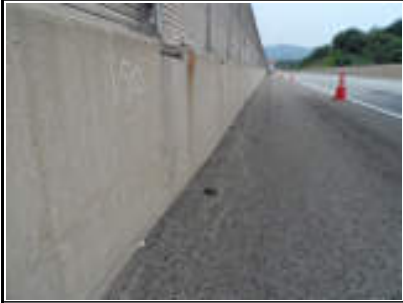
| 구 분 | NO. | 위 치 | 내 용 | 상태평가 | 대 책 | 비고 |
|---|---|---|---|---|---|---|
| | ⑦ | 교면포장 | S1~S5 | 갓길 들뜸 | 재포장 | 보수<br>관찰 |

| ⑦ 포장 갓길 들뜸 | - | - |

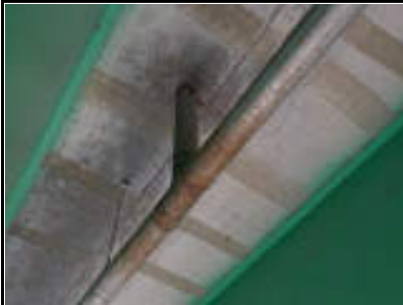
| ① S2 바닥판 하면 박리 | ② 강 거더부 일부 변형 | ③ P1, P2 녹발생 |

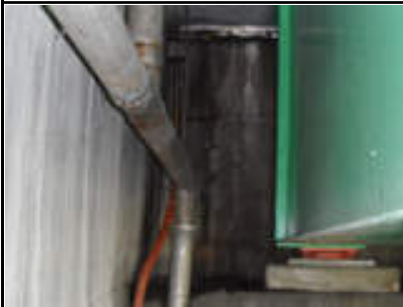
| ④ 신축이음부 누수(A1, A2) | ⑤ 배수시설 상태불량(S1~S3) | ⑥ 방호벽, 중앙분리대 표면열화 |

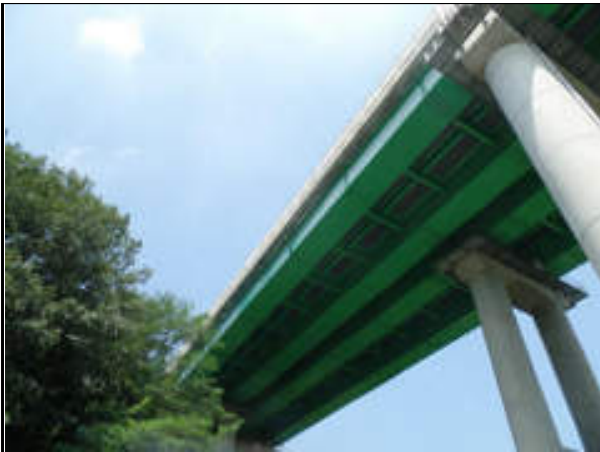
| 점검부위 | | 점검항목 |
|---|---|---|
| 중양부 | 외부 | <ul style="list-style-type: none"> <li>▸ 맞대기 용접부 균열</li> <li>▸ 플랜지 변형 및 처짐</li> <li>▸ 스프라이스 볼트 탈락</li> </ul> |

< 박스외부 >

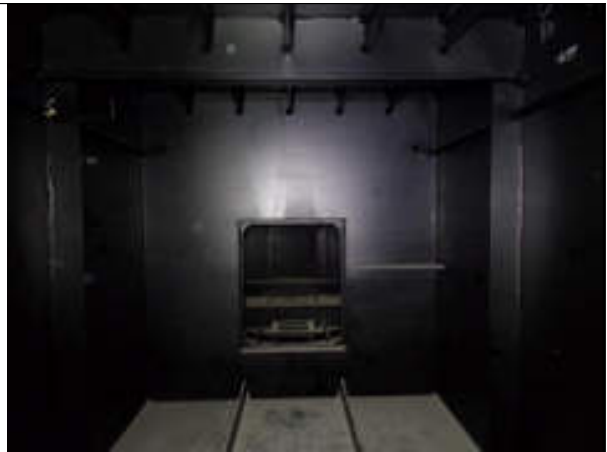
| 점검부위 | | 점검항목 |
|---|---|---|
| | 내부 | <ul style="list-style-type: none"> <li>▸ 맞대기 용접부 균열</li> <li>▸ 플랜지 및 리브 변형 및 처짐</li> <li>▸ 스프라이스 볼트 탈락</li> <li>▸ 수평·수직보강재 용접 끝부분 균열</li> <li>▸ 곡선교 다이아프램부와 리브, 보강재, 복부판과의 용접부 균열</li> </ul> |

< 박스 내부 >

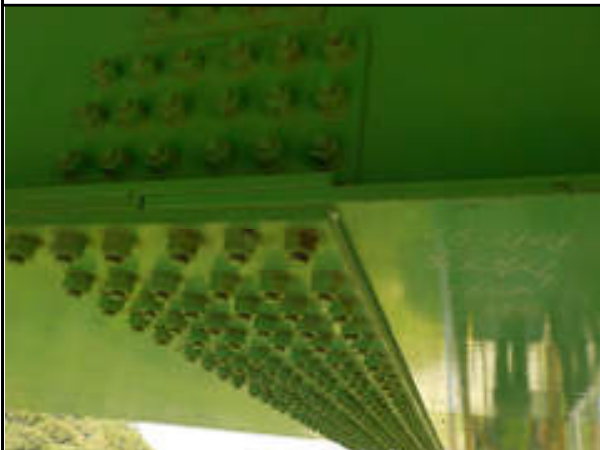
< 중앙부 : 스프라이스(Splice) 볼트연결부 >

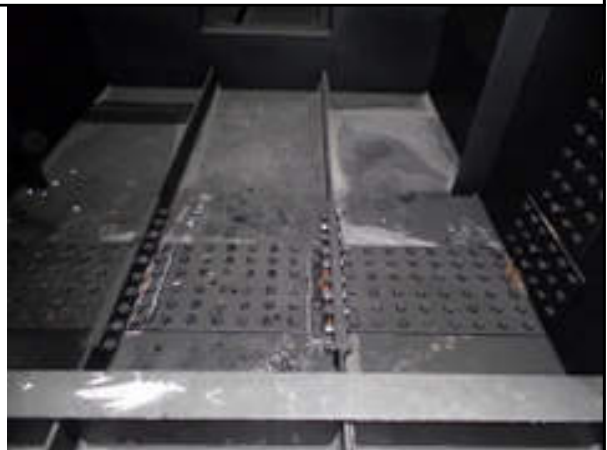
< 중앙부 : 보강재 >
