# 별내인출 외관조사망도

| CW 0.2 균열 | 망상균열 | 재료분리 | 편형, 공중 | 문 역 영 2023년 경기북부 송전전력구, 맨홀 정밀안전점검 영역 |

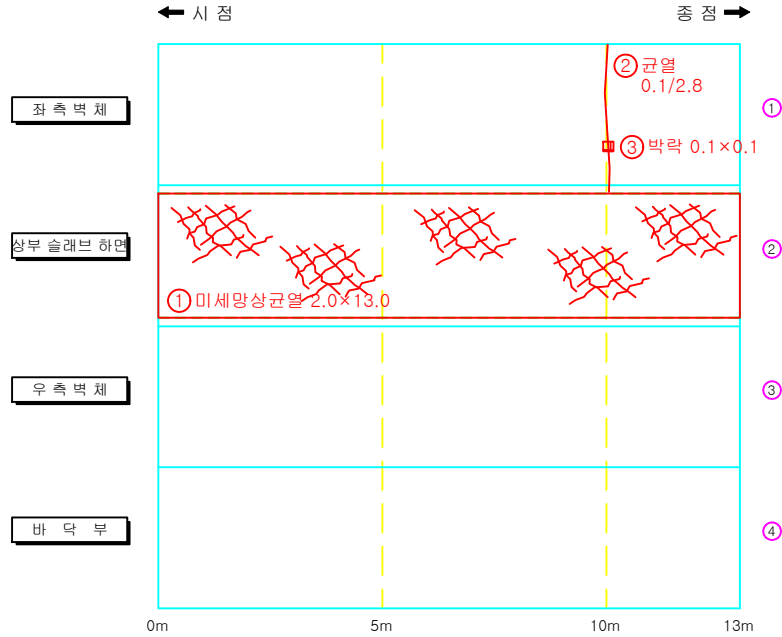
| 사석이완 사석탈락 | 세굴 | 강재부식 | 기타 | 망 도 역 호 별 내 인 출 - 1 |

| 번호 | 손상내용 | 손상현황 | | | 단위 | 손상<br>물량 | 비 고 |
|---|---|---|---|---|---|---|---|
| 1 | 미세망상균열 | 2.0 | 13.0 | 1 | ㎡ | 26.00 | |
| 2 | 균열 | 0.1 | 2.8 | 1 | m | 2.80 | |
| 3 | 박락 | 0.1 | 0.1 | 1 | ㎡ | 0.01 | |

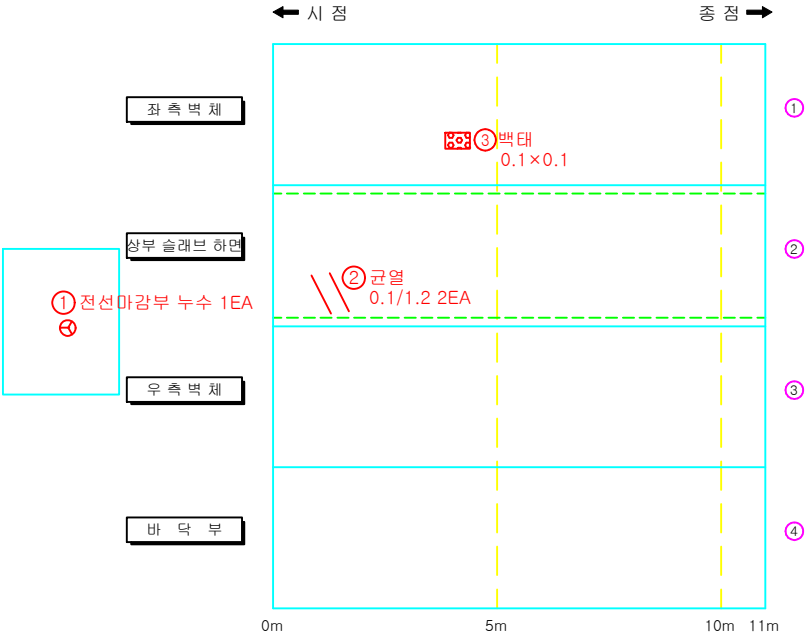
| 사석이완<br>사석탈락 | 세굴 | 강재부식 | 기타 | 망도번호<br>별 내 인 출 - 2 |

| 번호 | 손상내용 | 손상현황 | | | 단위 | 손상<br>물량 | 비 고 |
|---|---|---|---|---|---|---|---|
| 1 | 전선마감부 누수 | | | 1 | EA | 1.00 | |
| 2 | 균열 | 0.1 | 1.2 | 2 | m | 2.40 | |
| 3 | 백태 | 0.1 | 0.1 | 1 | ㎡ | 0.01 | |

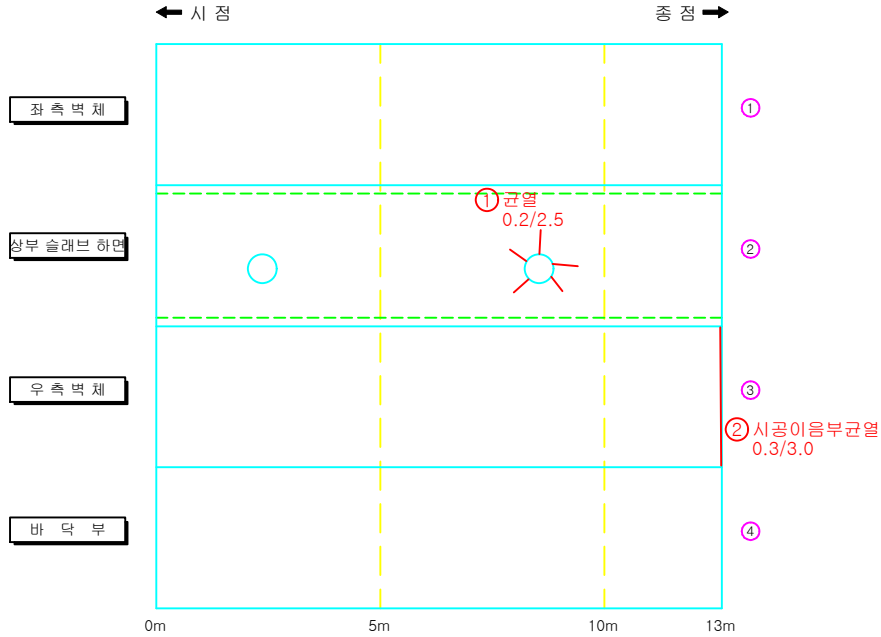
| 사석이완<br>사석탈락 | 세굴 | 강재부식 | 기타 | 문 역 사<br>별 내 인 출 - 3 |

| 번호 | 손상내용 | 손상현황 | | | 단위 | 손상<br>물량 | 비 고 |
|---|---|---|---|---|---|---|---|
| 1 | 균열 | 0.2 | 2.5 | 1 | m | 2.50 | |
| 2 | 시공이음부균열 | 0.3 | 3.0 | 1 | m | 3.00 | |

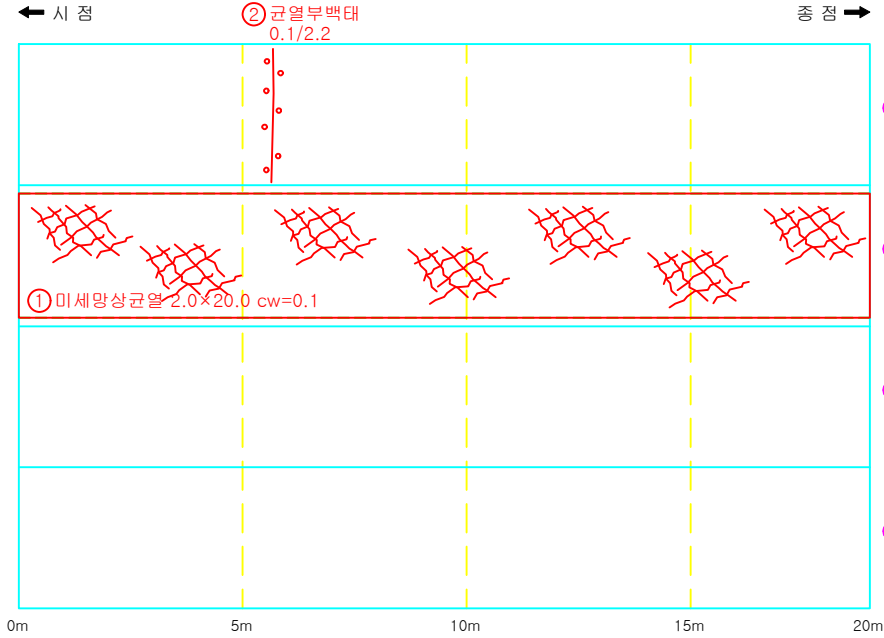
| 사석이완 사석탈락 | 세굴 | 강재부식 | 기타 | 망도번호 별 내 인 출 - 4 |

| 번호 | 손상내용 | 손상현황 | | | 단위 | 손상<br>물량 | 비 고 |
|---|---|---|---|---|---|---|---|
| 1 | 미세망상균열 | 2.0 | 20.0 | 1 | m <sup>2</sup> | 40.00 | cw=0.1 |
| 2 | 균열부백태 | 0.1 | 2.2 | 1 | m | 2.20 | |

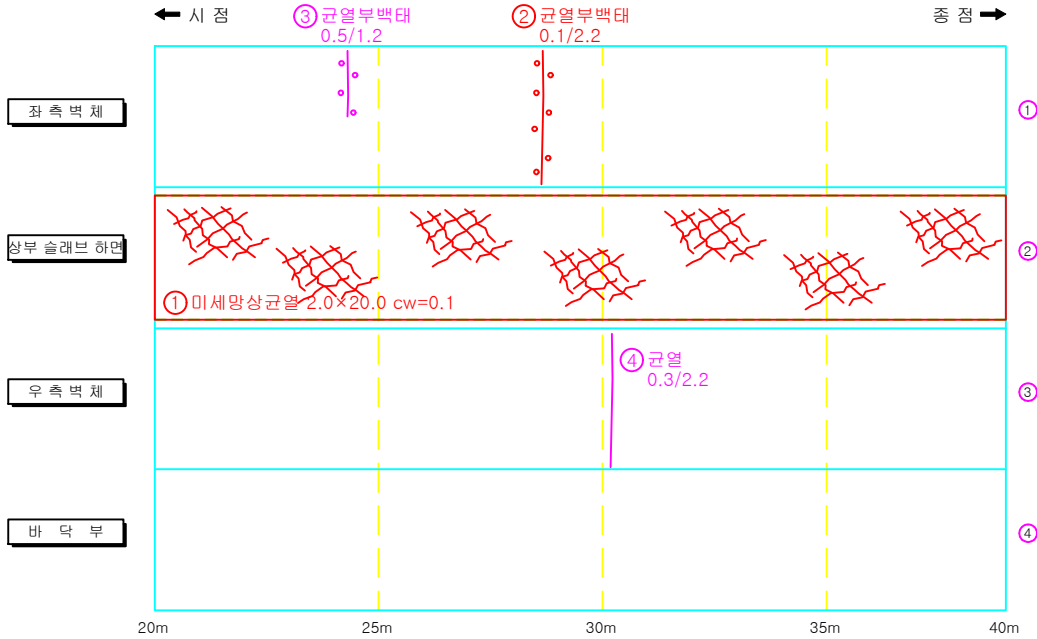
| 범<br>례 | 손상현황 | | | | 단위 | 손상<br>물량 | 비 고 |
|---|---|---|---|---|---|---|---|
| 이물침투적격치불합격 | 철근노출 | 청식 | 배관 폐관 | 광도변조 | | | 별 내 인 출 - 5 |

| 번호 | 손상내용 | 손상현황 | | | 단위 | 손상<br>물량 | 비 고 |
|---|---|---|---|---|---|---|---|
| 1 | 미세망상균열 | 2.0 | 20.0 | 1 | m | 40.00 | cw=0.1 |
| 2 | 균열부백태 | 0.1 | 2.2 | 1 | m | 2.20 | |
| 3 | 균열부백태 | 0.5 | 1.2 | 1 | m | 1.20 | |
| 4 | 균열 | 0.3 | 2.2 | 1 | m | 2.20 | |

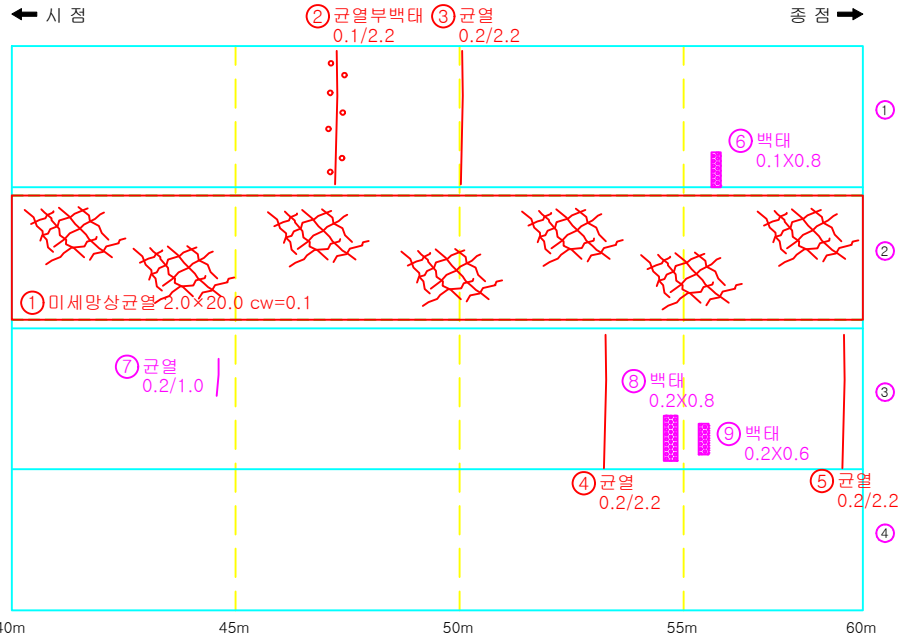
| 사석이완<br>사석탈락 | 세굴 | 강재부식 | 기타 | 망 도 역 호<br>별 내 인 출 - 6 |

| 번호 | 손상내용 | 손상현황 | | | 단위 | 손상<br>물량 | 비 고 |
|---|---|---|---|---|---|---|---|
| 1 | 미세망상균열 | 2.0 | 20.0 | 1 | m <sup>2</sup> | 40.00 | cw=0.1 |
| 2 | 균열부백태 | 0.1 | 2.2 | 1 | m | 2.20 | |
| 3 | 균열 | 0.2 | 2.2 | 1 | m | 2.20 | |
| 4 | 균열 | 0.2 | 2.2 | 1 | m | 2.20 | |
| 5 | 균열 | 0.2 | 2.2 | 1 | m | 2.20 | |
| 6 | 백태 | 0.1 | 0.8 | 1 | m <sup>2</sup> | 0.08 | |
| 7 | 균열 | 0.2 | 1.0 | 1 | m | 1.00 | |
| 8 | 백태 | 0.2 | 0.8 | 1 | m <sup>2</sup> | 0.16 | |
| 9 | 백태 | 0.2 | 0.6 | 1 | m <sup>2</sup> | 0.12 | |

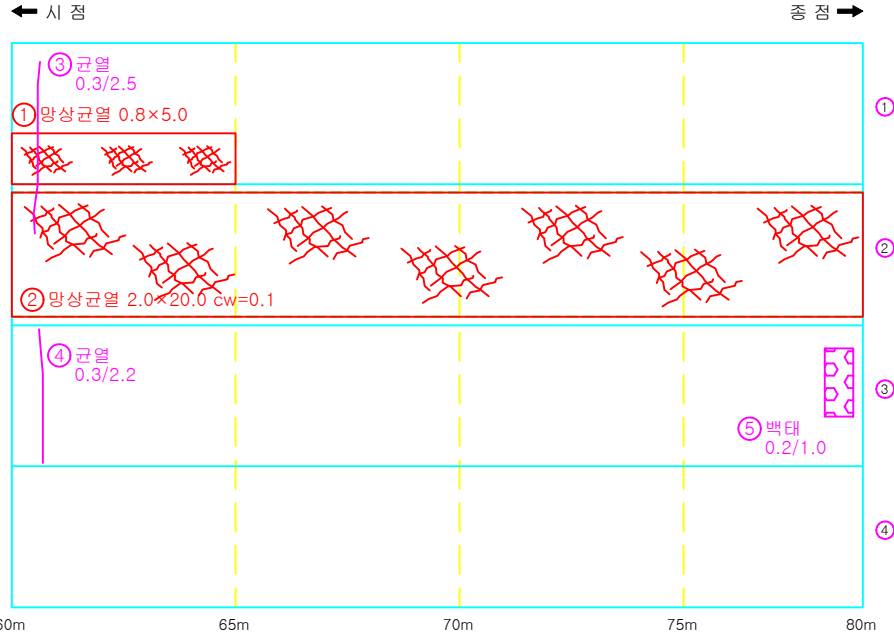
망도번호  
별 내 인 출 - 7

| 번호 | 손상내용 | 손상현황 | | | 단위 | 손상<br>물량 | 비 고 |
|---|---|---|---|---|---|---|---|
| 1 | 망상균열 | 0.8 | 5.0 | 1 | m <sup>2</sup> | 4.00 | |
| 2 | 망상균열 | 2.0 | 20.0 | 1 | m <sup>2</sup> | 40.00 | cw=0.1 |
| 3 | 균열 | 0.3 | 2.5 | 1 | m | 2.50 | |
| 4 | 균열 | 0.3 | 2.2 | 1 | m | 2.50 | |
| 5 | 백태 | 0.2 | 1.0 | 1 | m <sup>2</sup> | 0.20 | |

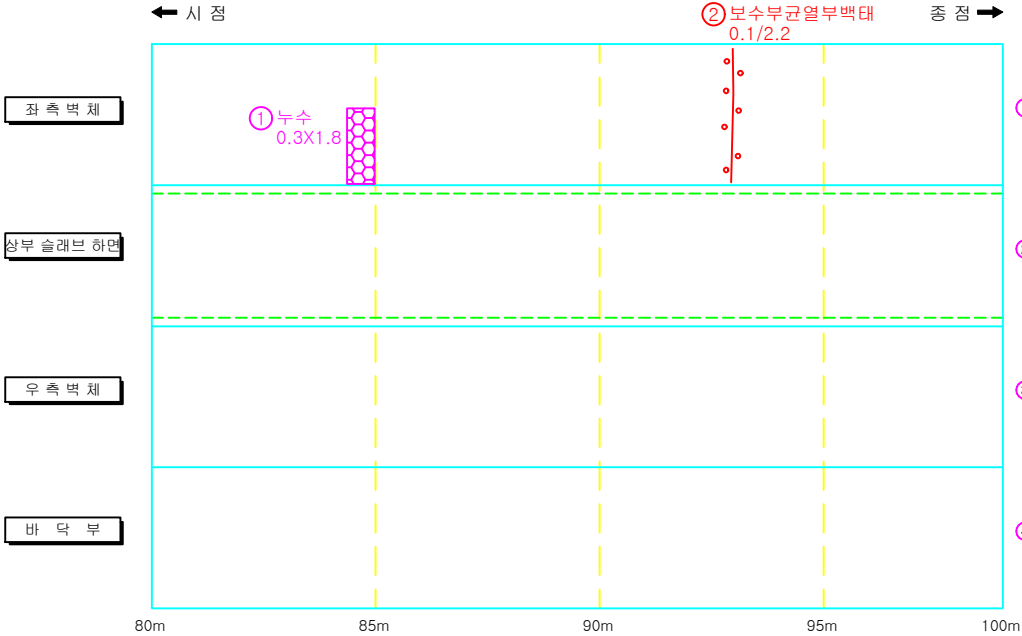
방도번호  
별 내 인 출 - 8

| 번호 | 손상내용 | 손상현황 | | | 단위 | 손상<br>물량 | 비 고 |
|---|---|---|---|---|---|---|---|
| 1 | 누수 | 0.3 | 1.8 | 1 | m <sup>2</sup> | 0.54 | |
| 2 | 보수부균열부백태 | 0.1 | 2.2 | 1 | m | 2.20 | |

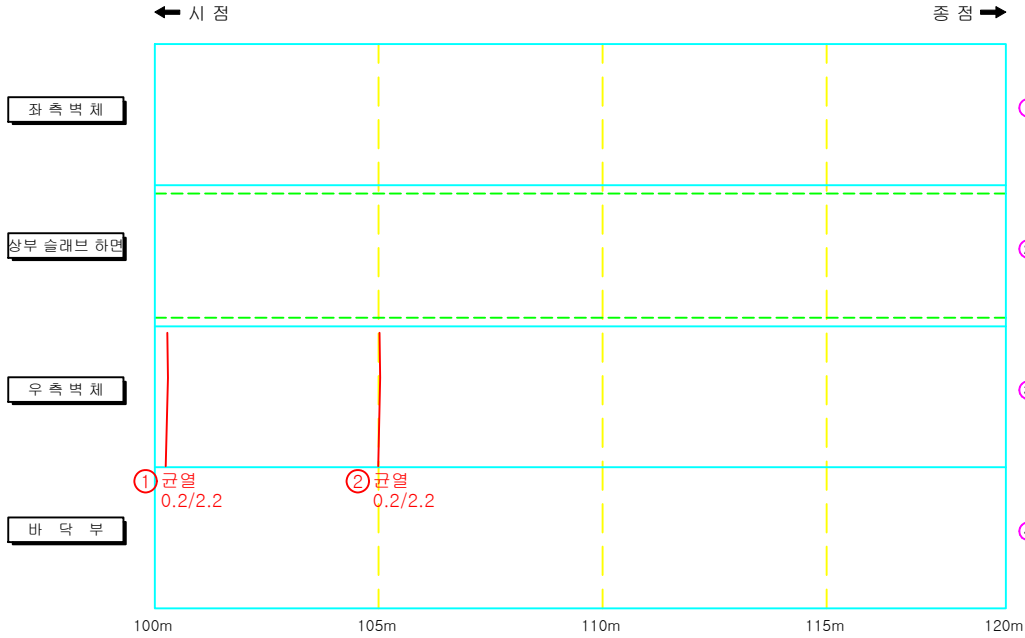
2023년 경기북부 송전전력구,  
 맨홀 정밀안전점검 결과  
 2023.06  
 별 내 인 출 - 9

| 번호 | 손상내용 | 손상현황 | | | 단위 | 손상<br>물량 | 비 고 |
|---|---|---|---|---|---|---|---|
| 1 | 균열 | 0.2 | 2.2 | 1 | m | 2.20 | |
| 2 | 시공이음부백태 | 0.2 | 2.1 | 1 | m <sup>2</sup> | 0.42 | |

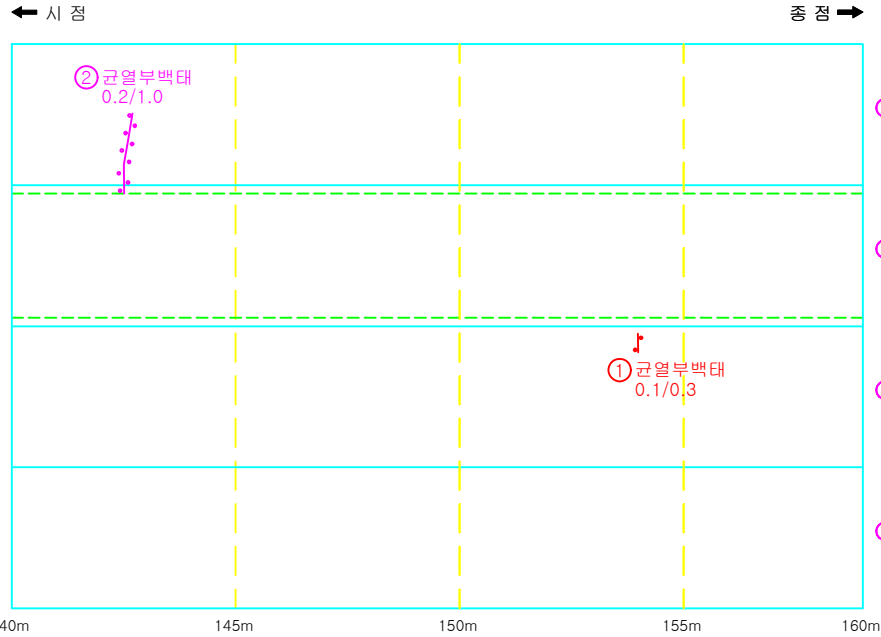
2023년 경기북부 송전전력구,  
 맨홀 정밀안전점검 결과  
 2023.06  
 별 내 인 출 - 11

| 번호 | 손상내용 | 손상현황 | | | 단위 | 손상<br>물량 | 비 고 |
|---|---|---|---|---|---|---|---|
| 1 | 균열부백태 | 0.1 | 0.3 | 1 | m | 0.30 | |
| 2 | 균열부백태 | 0.2 | 1.0 | 1 | m | 1.00 | |

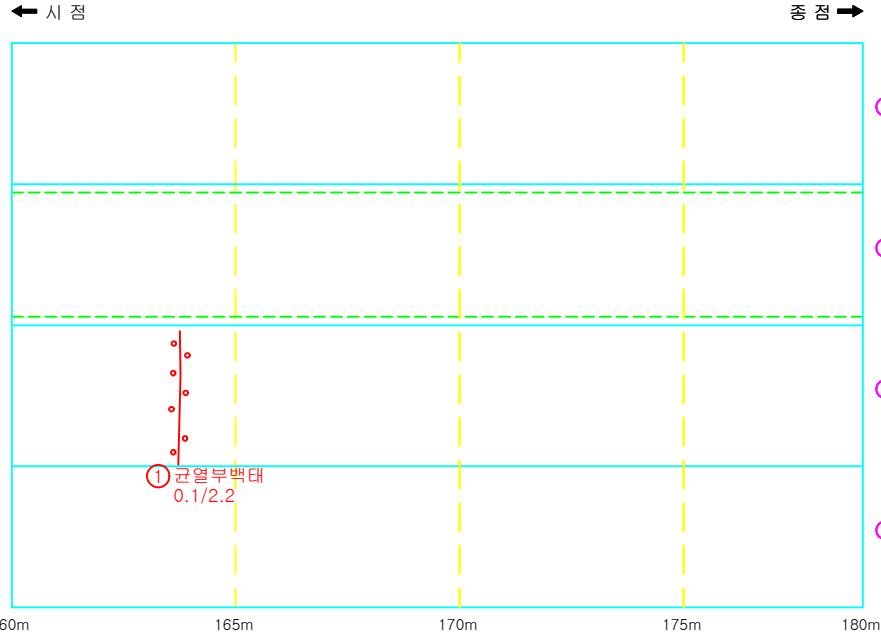
| 번호 | 손상내용 | 손상현황 | | | 단위 | 손상<br>물량 | 비 고 |
|---|---|---|---|---|---|---|---|
| 1 | 균열부백태 | 0.1 | 2.2 | 1 | m | 2.20 | |

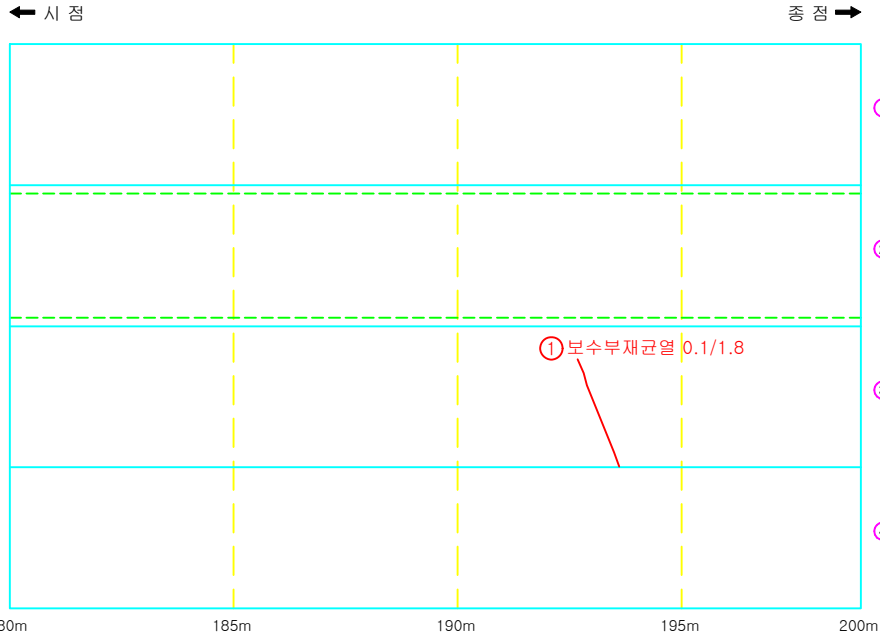
| 사석이완<br>사석탈락 | 세굴 | 강재부식 | 기타 | 망도번호<br>별 내 인 출 - 13 |

| 번호 | 손상내용 | 손상현황 | | | 단위 | 손상<br>물량 | 비 고 |
|---|---|---|---|---|---|---|---|
| 1 | 보수부재균열 | 0.1 | 1.8 | 1 | m | 1.80 | |

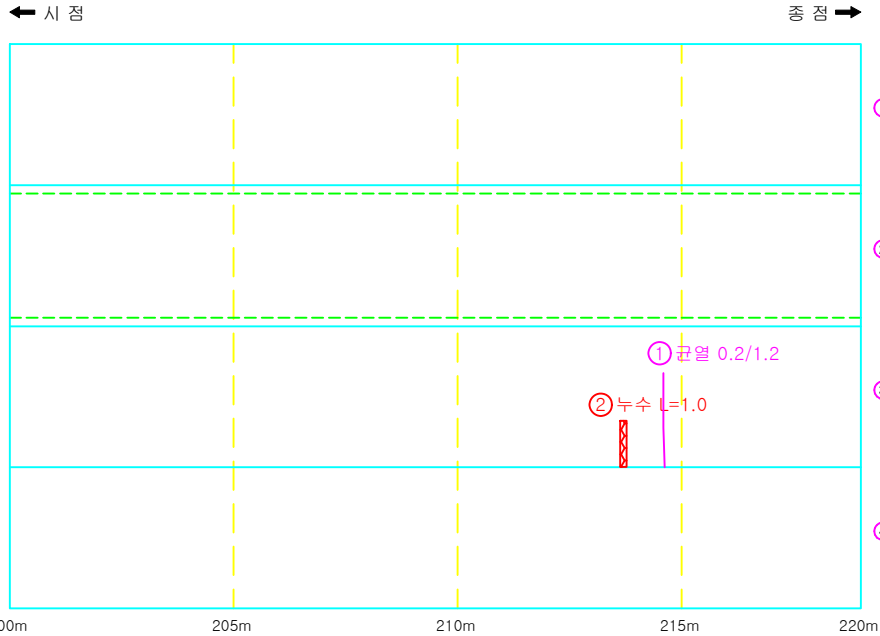
| 사석이완 사석탈락 | 세굴 | 강재부식 | 기타 | 망도번호 별 내 인 출 - 14 |

| 번호 | 손상내용 | 손상현황 | | | 단위 | 손상<br>수량 | 비 고 |
|---|---|---|---|---|---|---|---|
| 1 | 균열 | 0.2 | 1.2 | 1 | m | 1.20 | |
| 2 | 누수 | | 1.0 | 1 | m | 1.00 | |

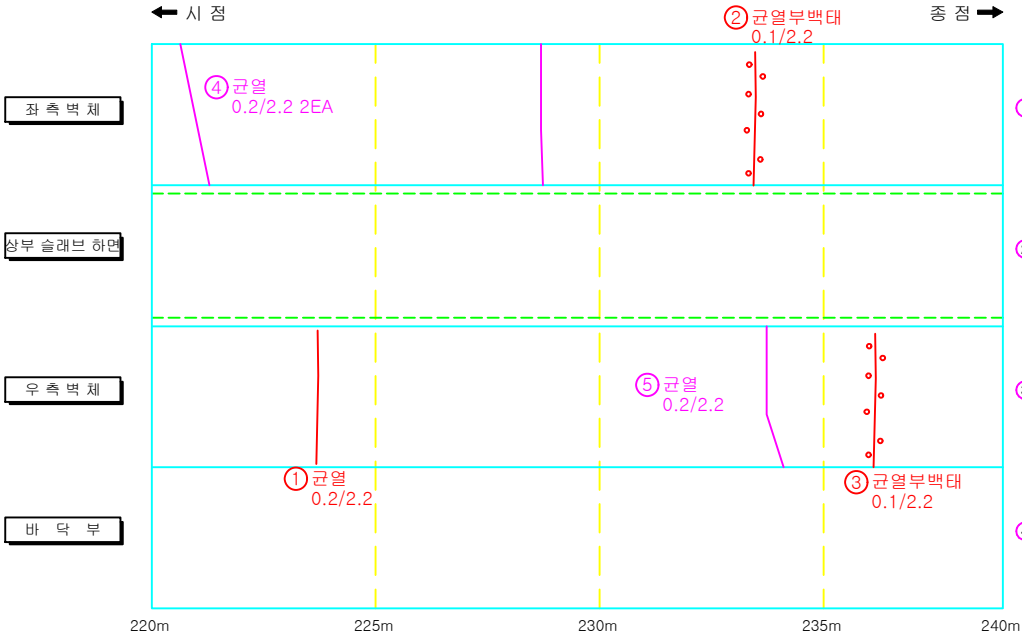
| 번호 | 손상내용 | 손상현황 | | | 단위 | 손상<br>물량 | 비 고 |
|---|---|---|---|---|---|---|---|
| 1 | 균열 | 0.2 | 2.2 | 1 | m | 2.20 | |
| 2 | 균열부백태 | 0.1 | 2.2 | 1 | m | 2.20 | |
| 3 | 균열부백태 | 0.1 | 2.2 | 1 | m | 2.20 | |
| 4 | 균열 | 0.2 | 2.2 | 2 | m | 4.40 | |
| 5 | 균열 | 0.2 | 2.2 | 1 | m | 2.20 | |

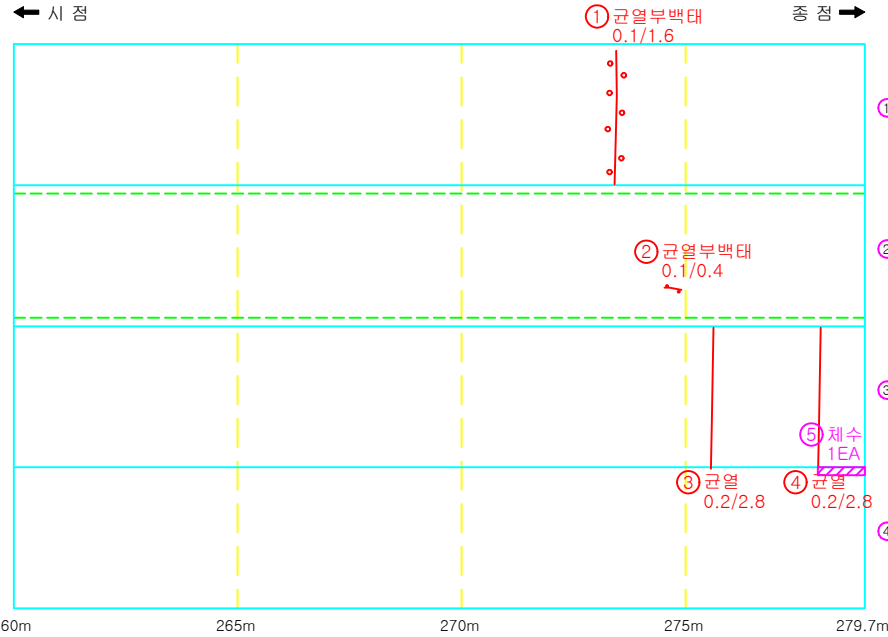
| 번호 | 손상내용 | 손상현황 | | | 단위 | 손상물량 | 비고 |
|---|---|---|---|---|---|---|---|
| 1 | 균열부백태 | 0.1 | 1.6 | 1 | m | 1.60 | |
| 2 | 균열부백태 | 0.1 | 0.4 | 1 | m | 0.40 | |
| 3 | 균열 | 0.2 | 2.8 | 1 | m | 2.80 | |
| 4 | 균열 | 0.2 | 2.8 | 1 | m | 2.80 | |

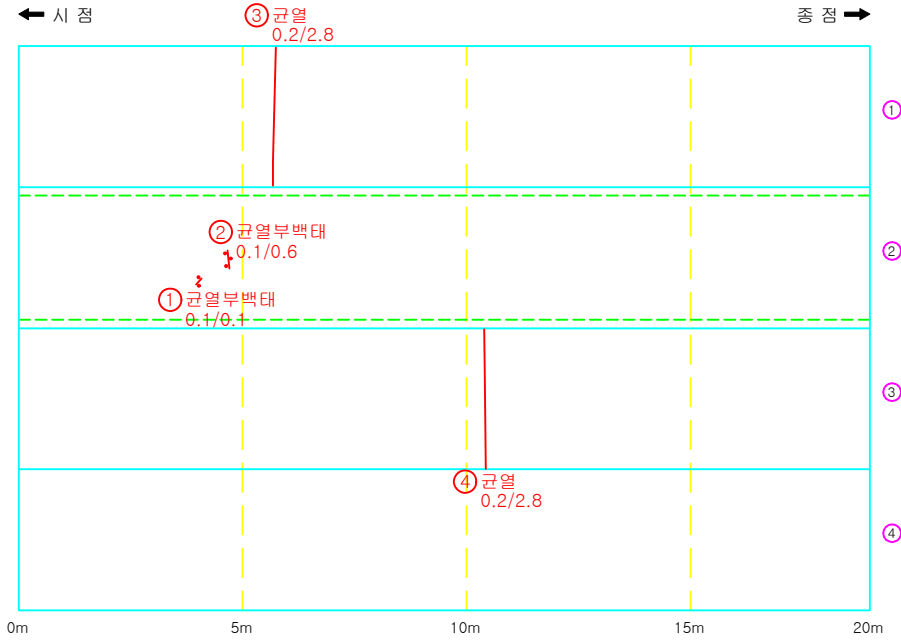
망도번호  
별 내 인 출 - 19

| 번호 | 손상내용 | 손상현황 | | | 단위 | 손상<br>물량 | 비 고 |
|---|---|---|---|---|---|---|---|
| 1 | 균열부백태 | 0.1 | 0.1 | 1 | m | 0.10 | |
| 2 | 균열부백태 | 0.1 | 0.6 | 1 | m | 0.60 | |
| 3 | 균열 | 0.2 | 2.8 | 1 | m | 2.80 | |
| 4 | 균열 | 0.2 | 2.8 | 1 | m | 2.80 | |

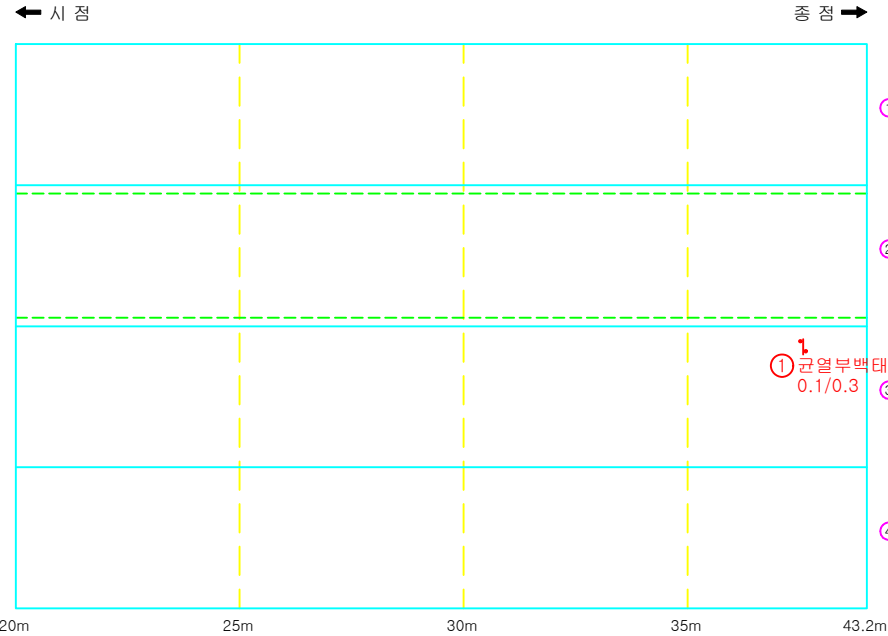
| 사석이완<br>사석탈락 | 세굴 | 강재부식 | 기타 | 망도번호<br>별 내 인 출 - 20 |

| 번호 | 손상내용 | 손상현황 | | | 단위 | 손상<br>물량 | 비 고 |
|---|---|---|---|---|---|---|---|
| 1 | 균열부백대 | 0.1 | 0.3 | 1 | m | 0.30 | |
